**Fédération du Bas Rhin pour la pêche et la protection des milieux
aquatiques.**

Bilan de mission

Diagnostic de la ripisylve

l'Andlau & Giessen

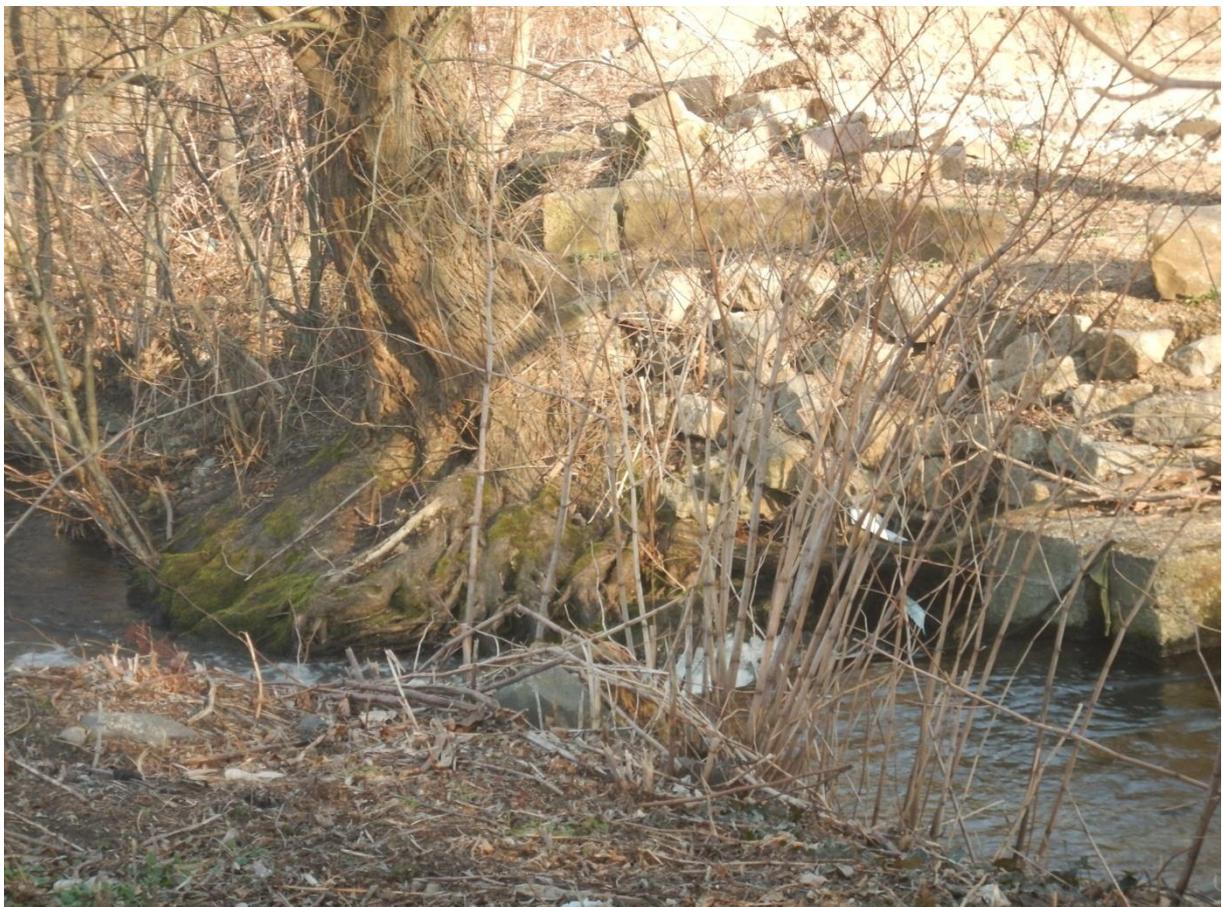
La ripisylve est souvent artificielle et se compose de gravats ou enrochements

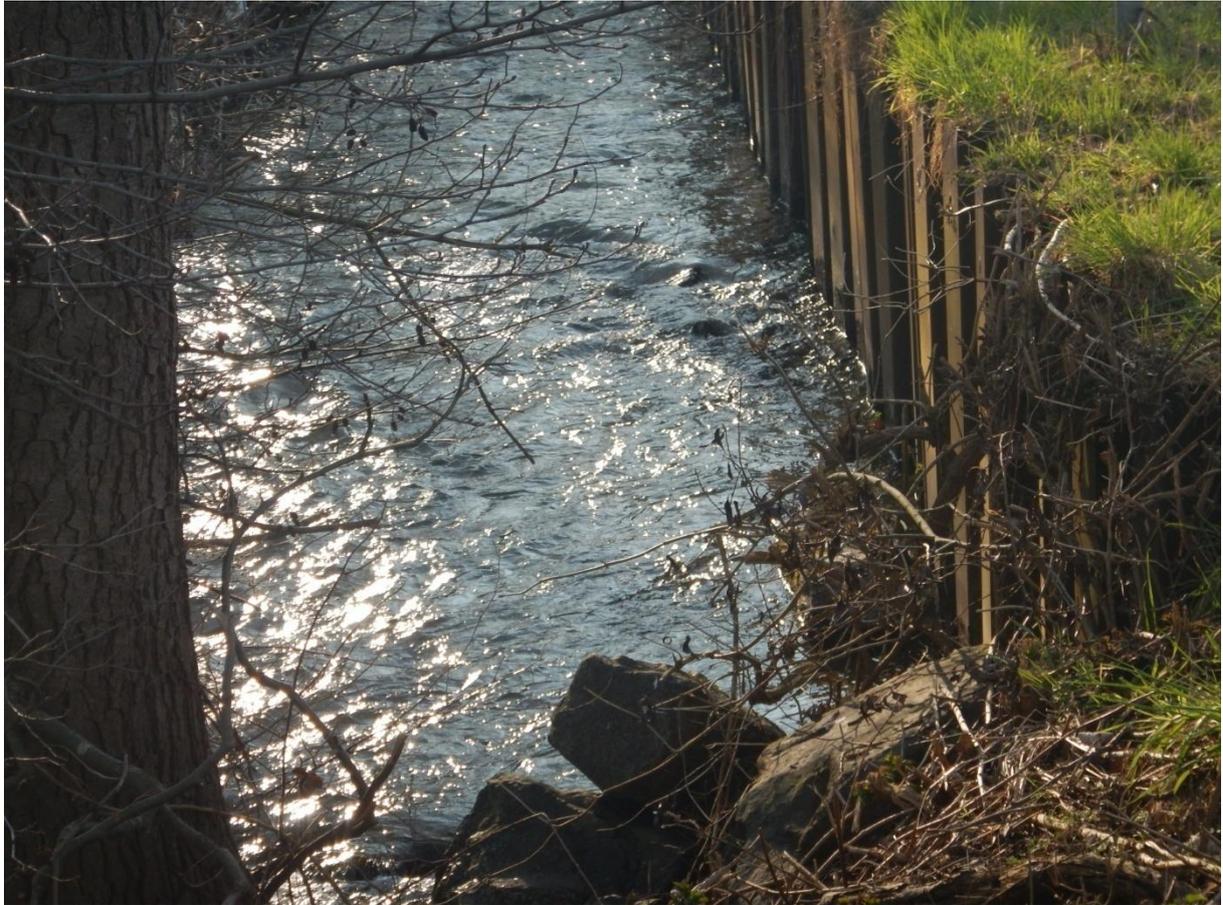
Autre forme de ripisylve artificielle, protection de la route.

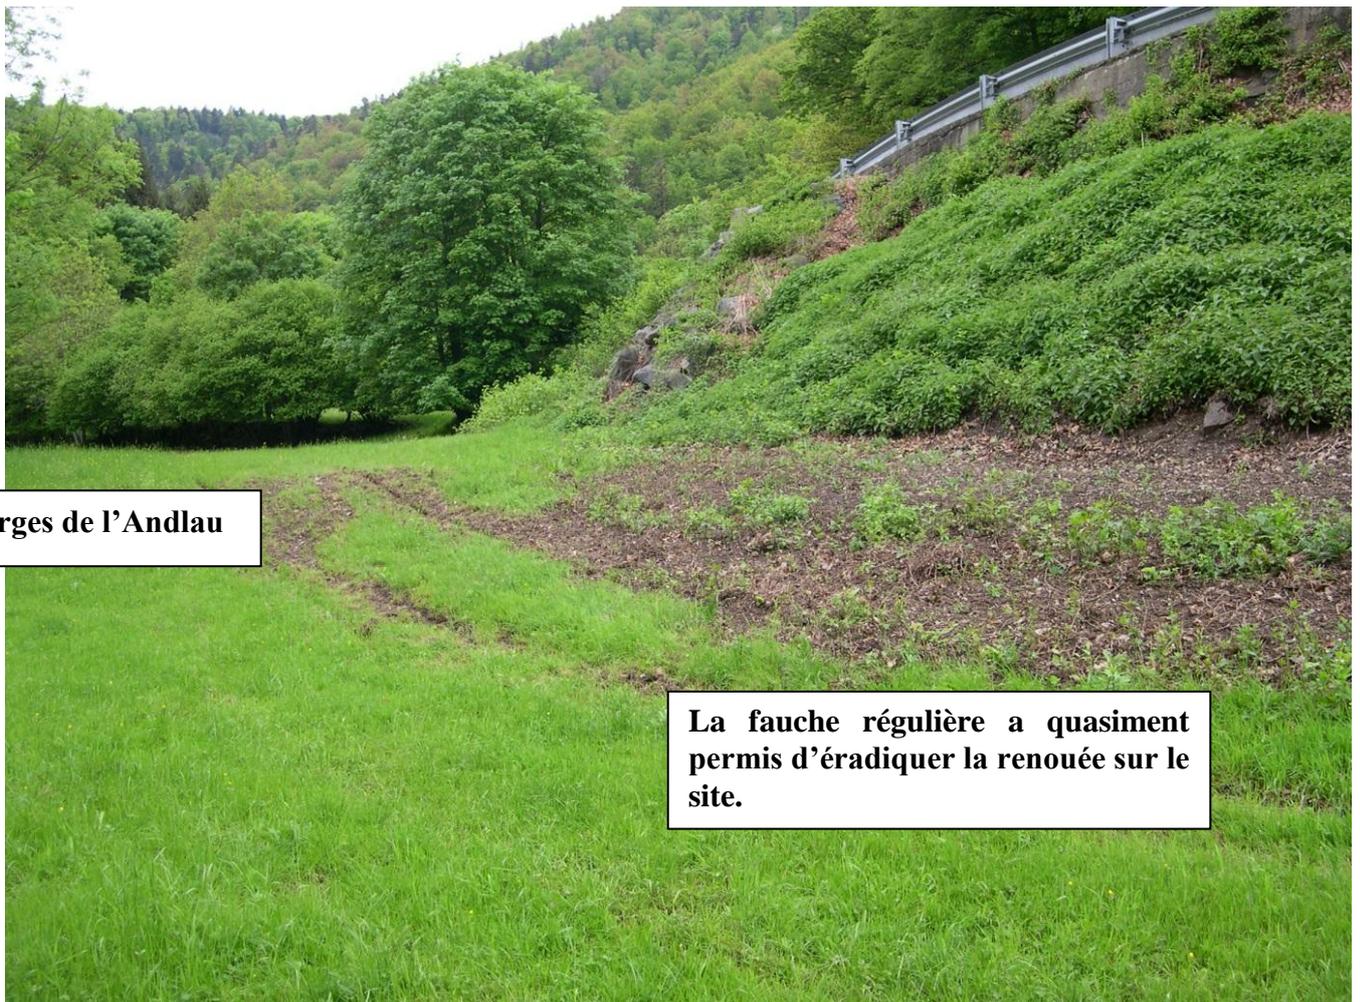
Les berges de l'Andlau

La fauche régulière a quasiment permis d'éradiquer la renouée sur le site.

La fauche régulière avec un tracteur, et ensuite la mise en pâture du pré ont quasiment éliminé la renouée.

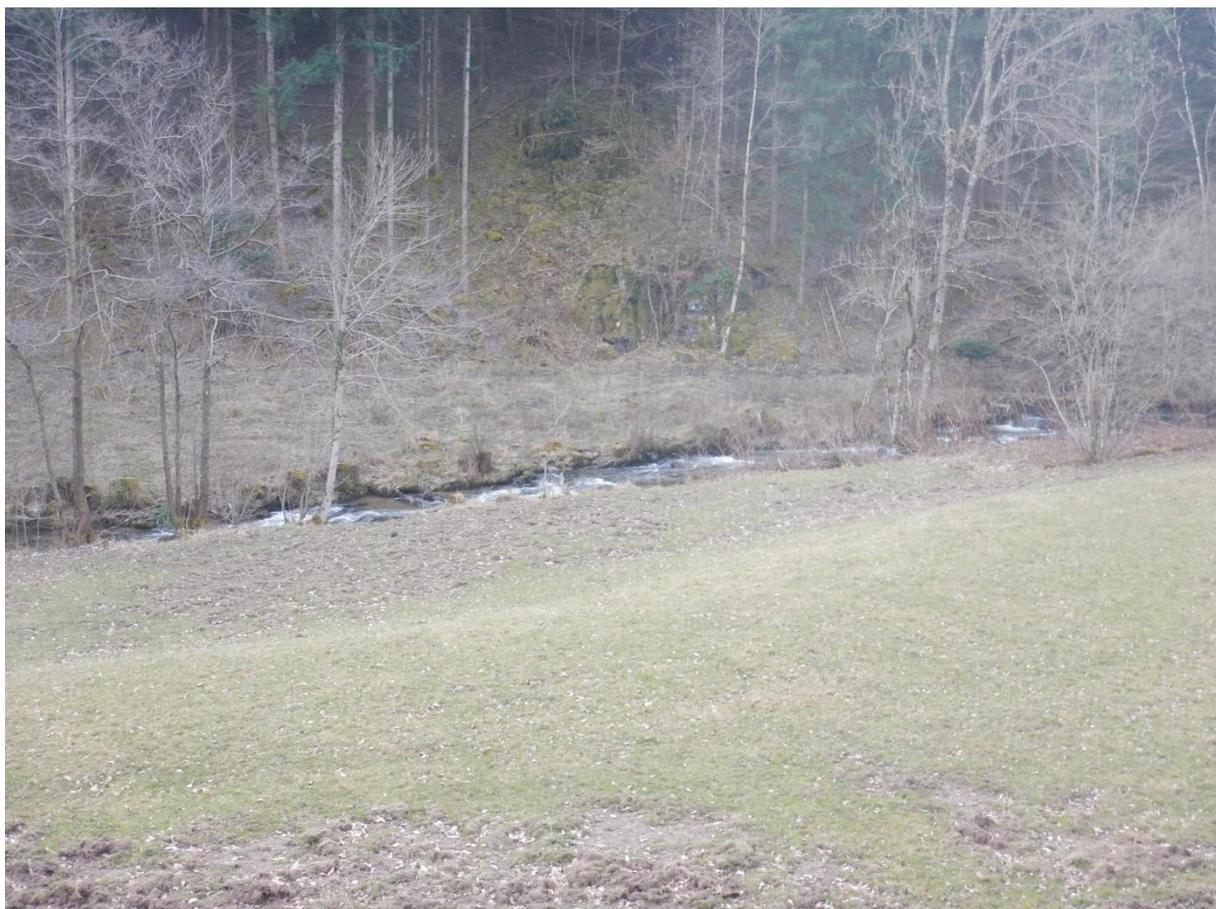
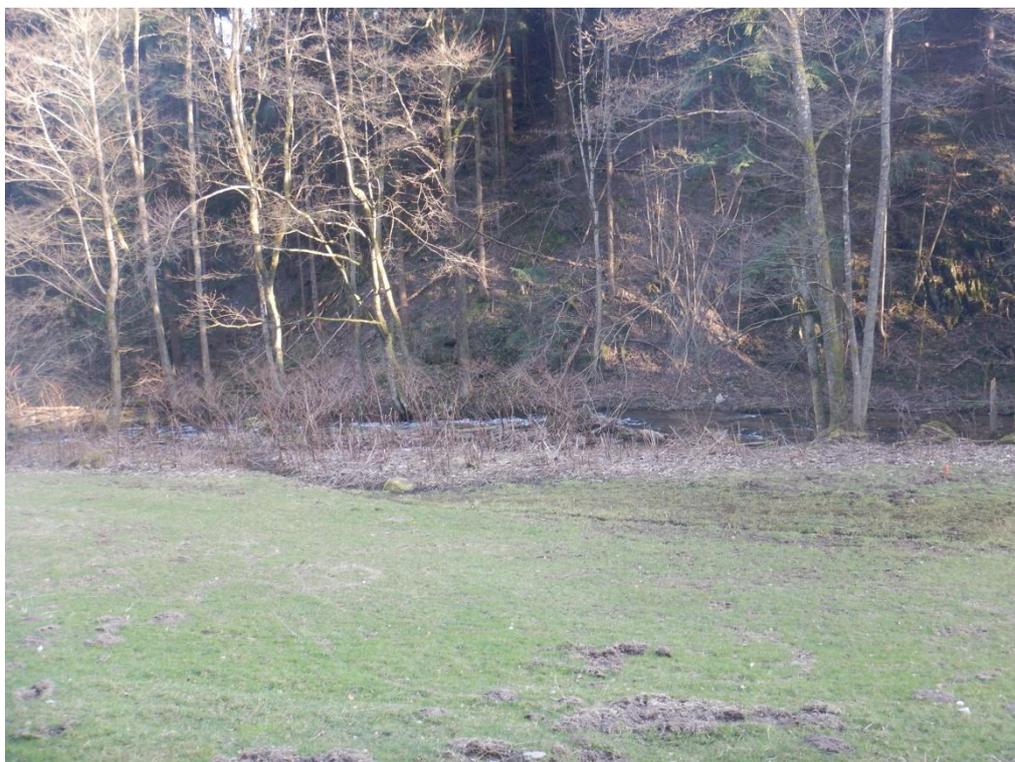
Photo prise en 2014

La renouée a disparu du site.

En 2015 les pêcheurs replanteront de l'aulne et du frêne.

Le terrain sera encore fauché et mis en pâture pour les ruminants

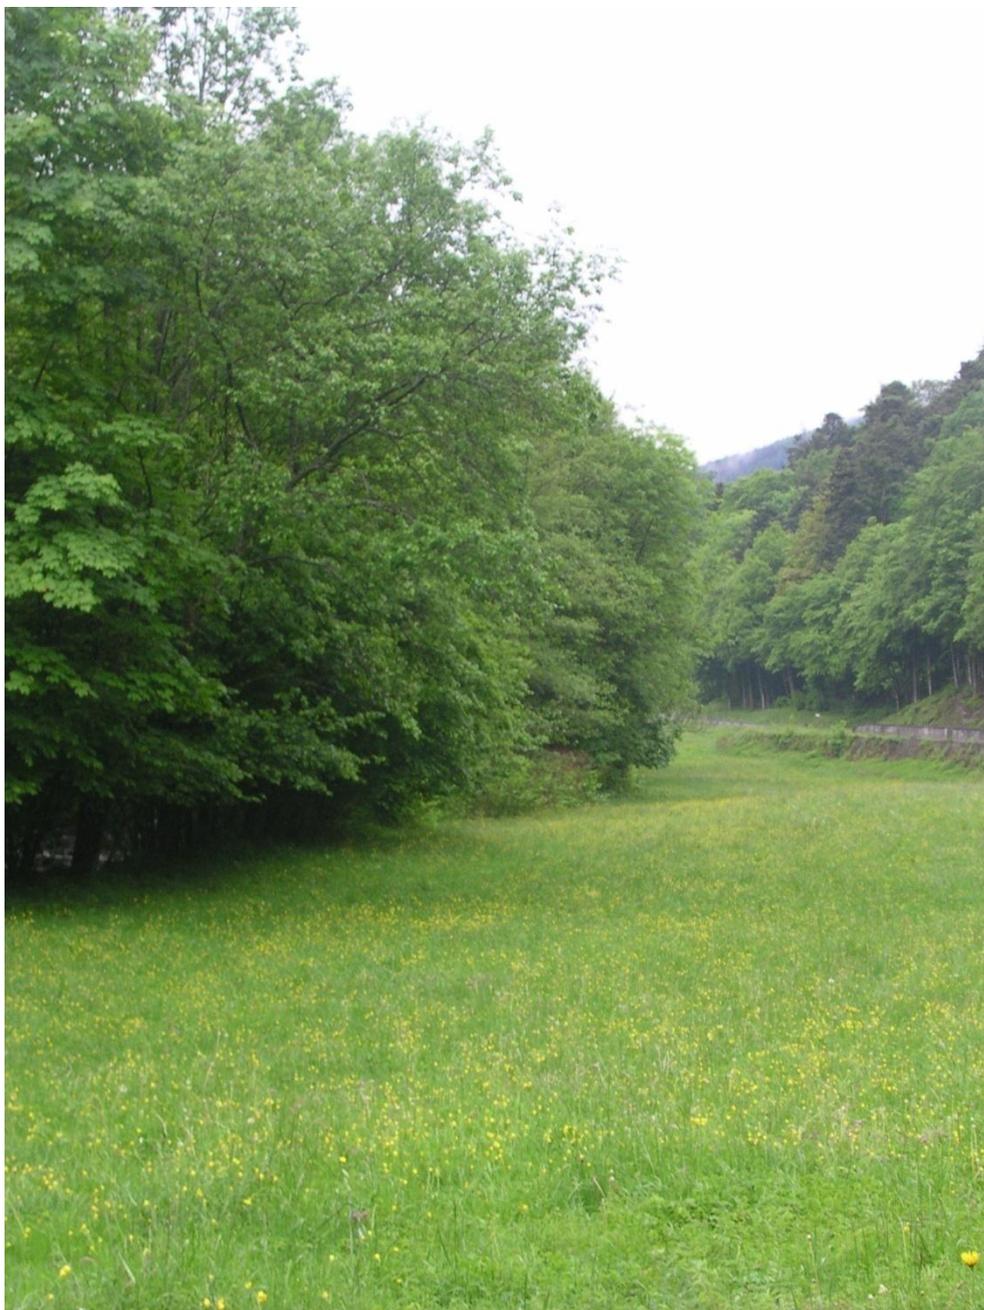
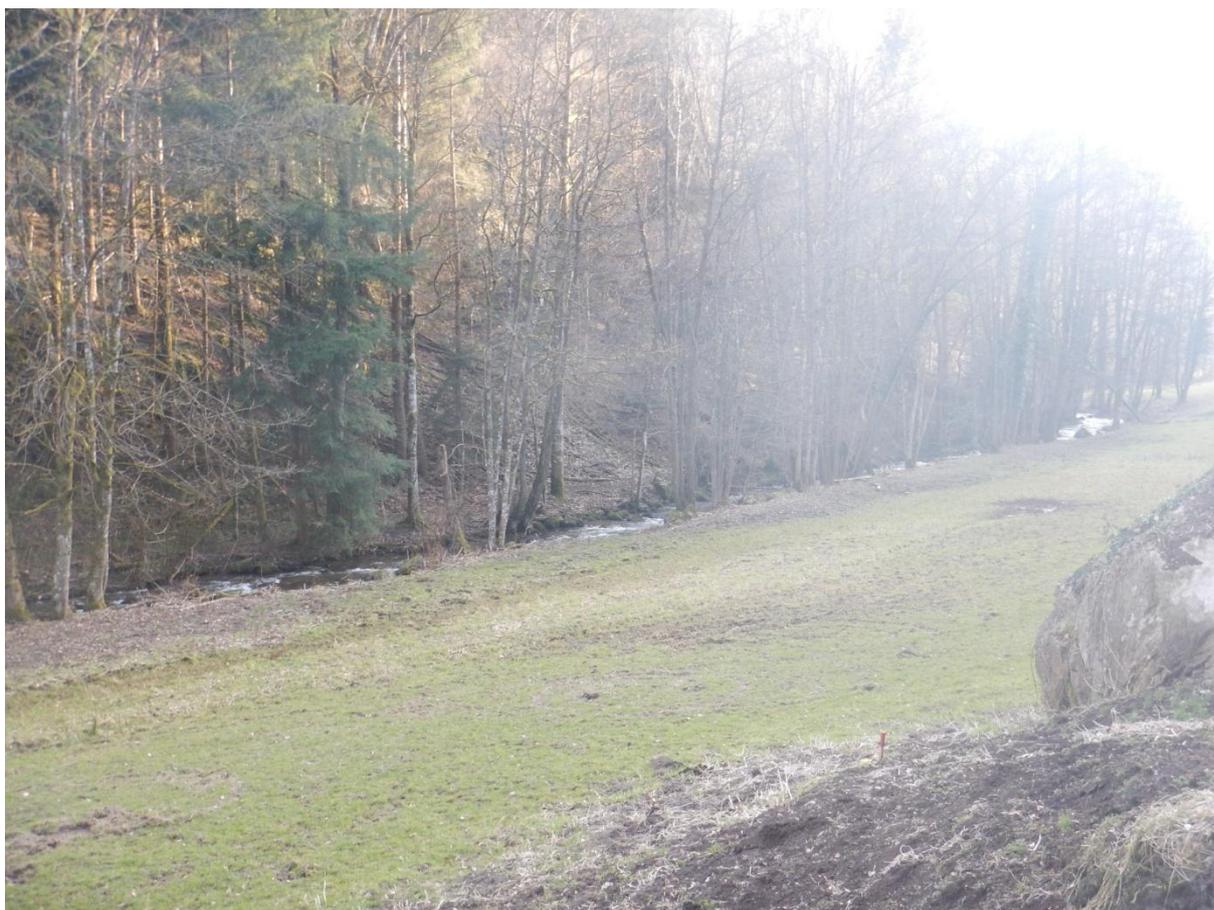
Deuxième site
Lieu dit Effertermatten
Côte 356 386

Résultat identique, disparition de la renouée

**Même traitement que pour le site n°1,
- Fauche et mise en pâture.**

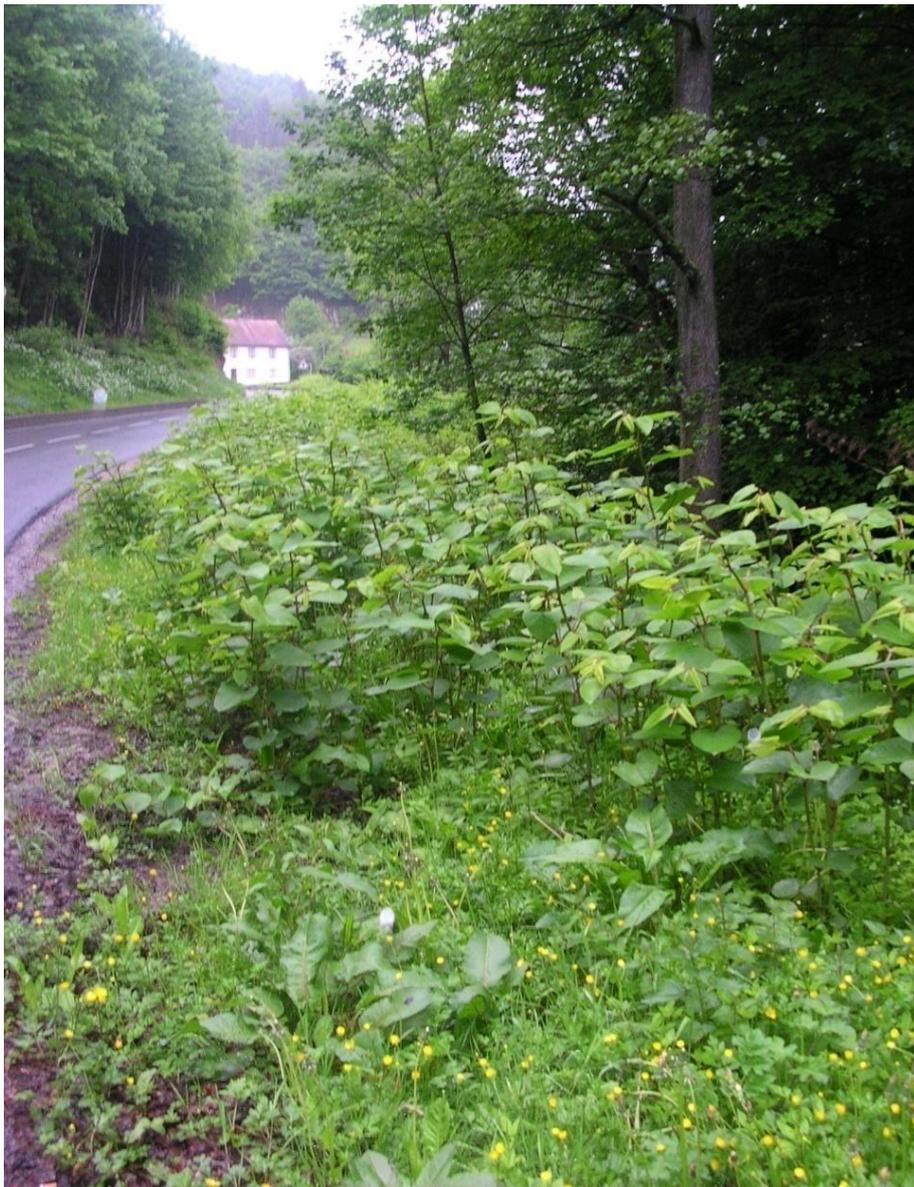
L'Andlau coule entre la route qui mène au Hohwald et la forêt, soit une largeur d'environ 60 mètres. Toute la rive gauche du cours d'eau et sur la totalité de sa largeur est occupée par la renouée.

Vue de la rive droite de l'Andlau

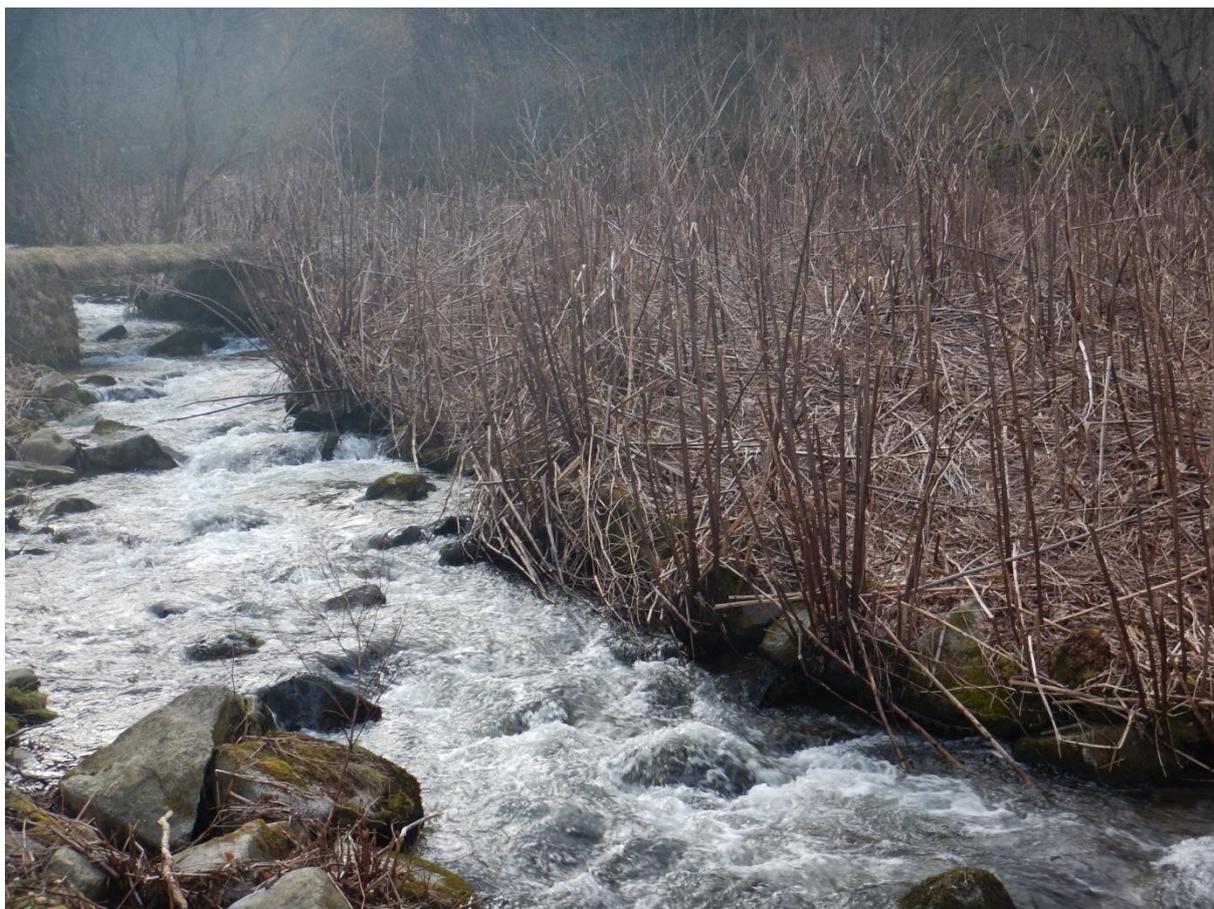
Vue vers la rive gauche de l'Andlau

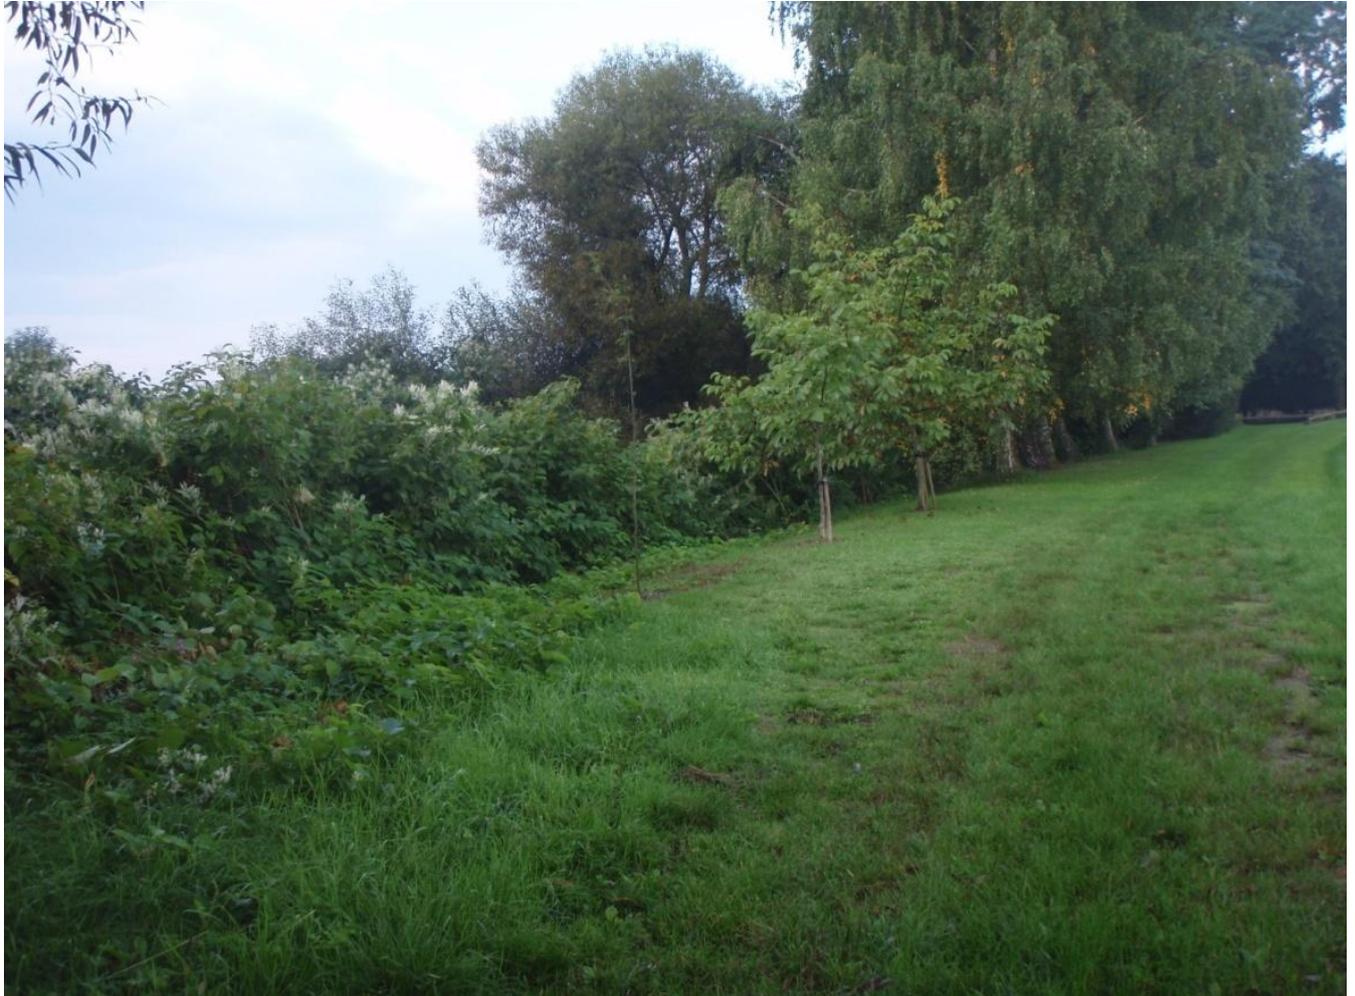
Avec un minimum d'entretien, et en fonction de la surface à traiter, on arrive à limiter la colonisation de la renouée.

Le ruisseau coule en contre bas, à gauche.

On retrouve ici la combinaison de deux techniques,

- La fauche intensive
- Une ripisylve arborée

Le résultat est net, la renouée se cantonne le long du cours d'eau, en dehors de la zone arborée.

On remarquera également, au premier plan, la reprise rapide de la renouée quelques jours après la fauche.

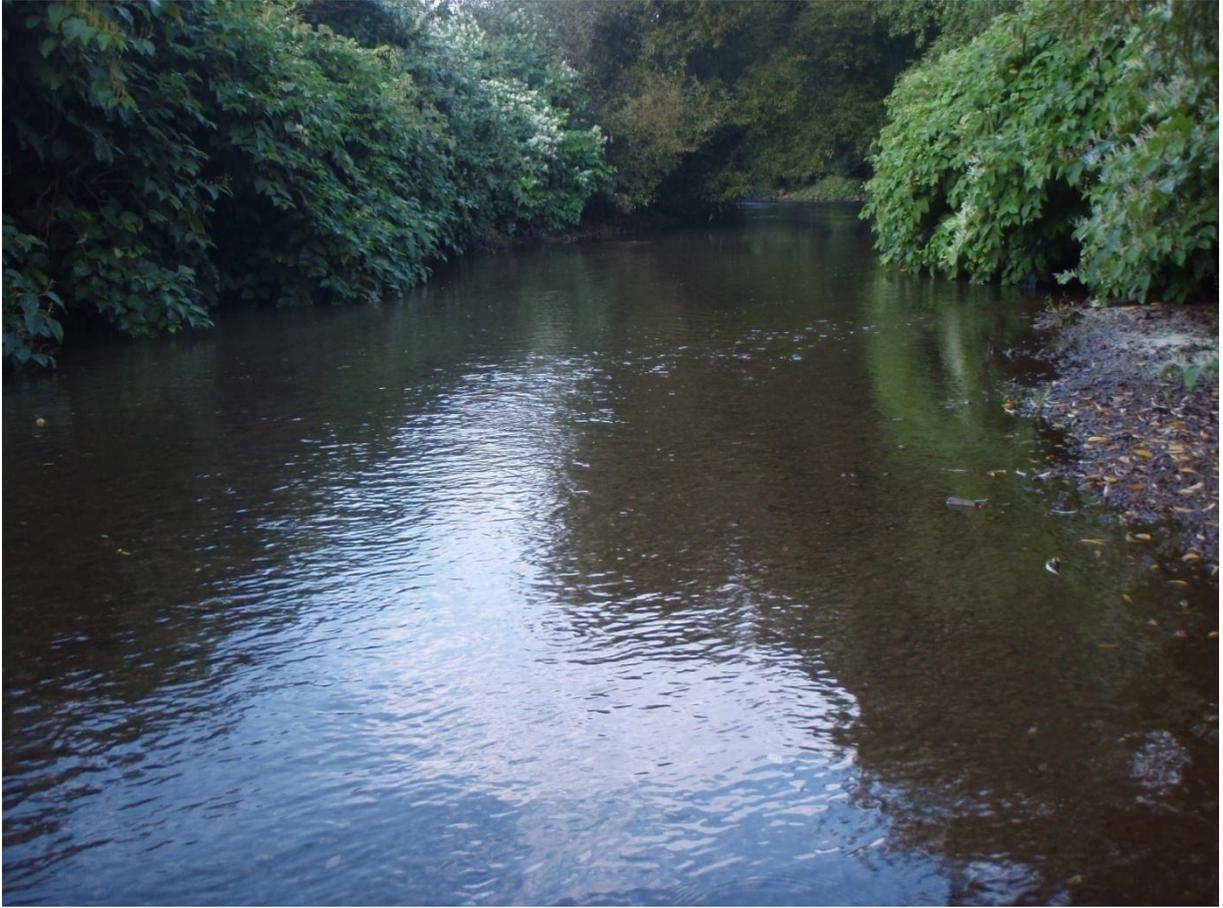
De la renouée de part et d'autre du ruisseau, sur des kilomètres.

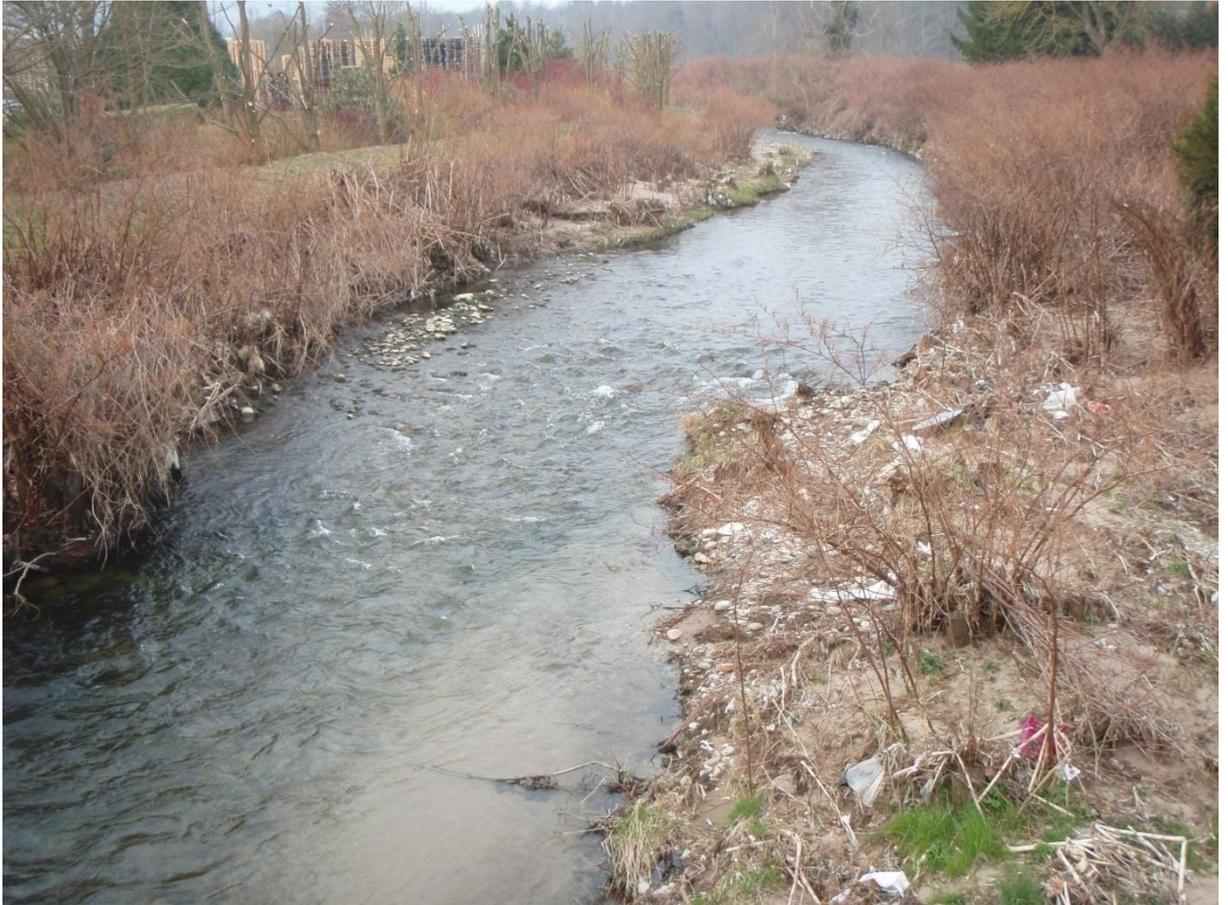
**Paysage hivernal avec les restes d'une végétation mono spécifique.
Des berges instables.
La Lieprvette**

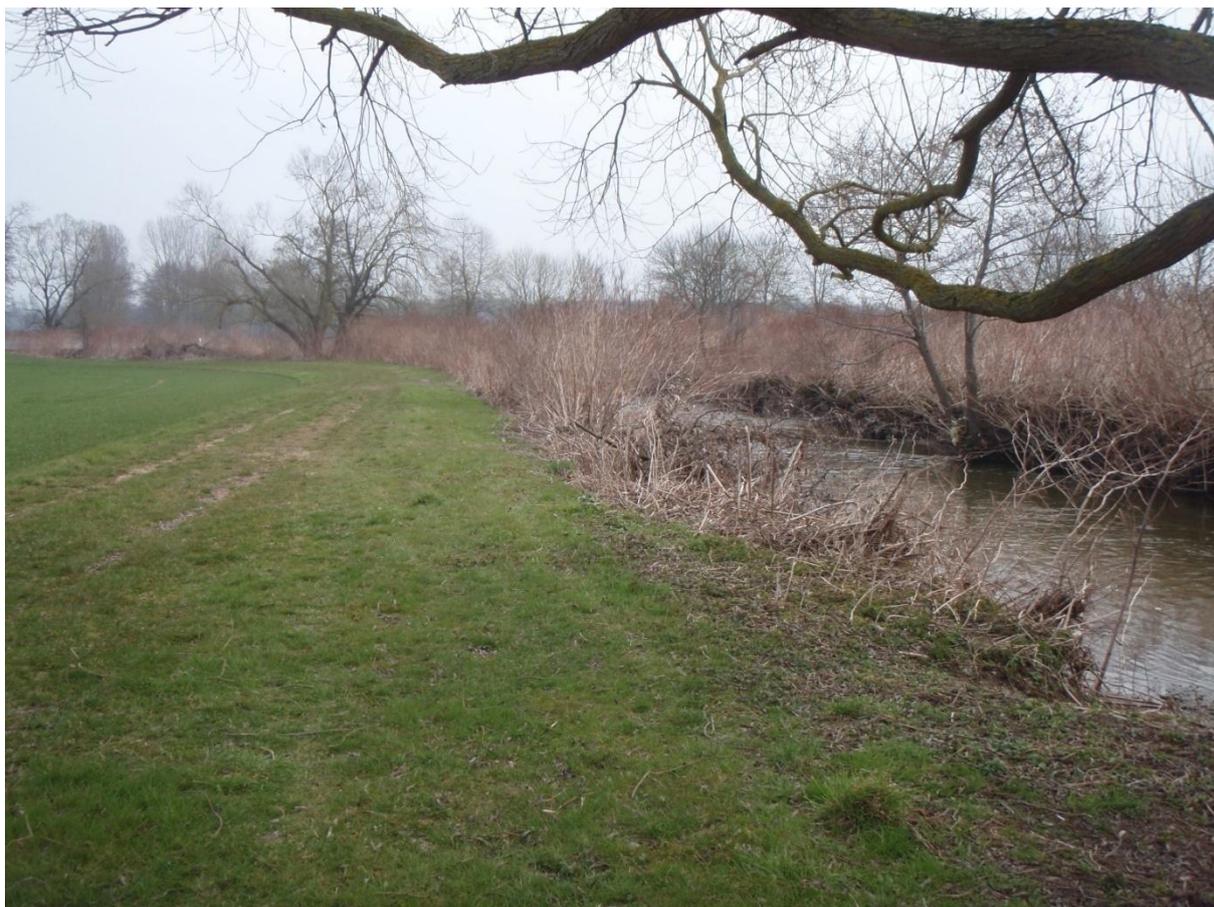
**Vue automnale, caractéristique, d'une berge envahie par la renouée.
Berge nue - absence de diversité végétale
Le Giessen**

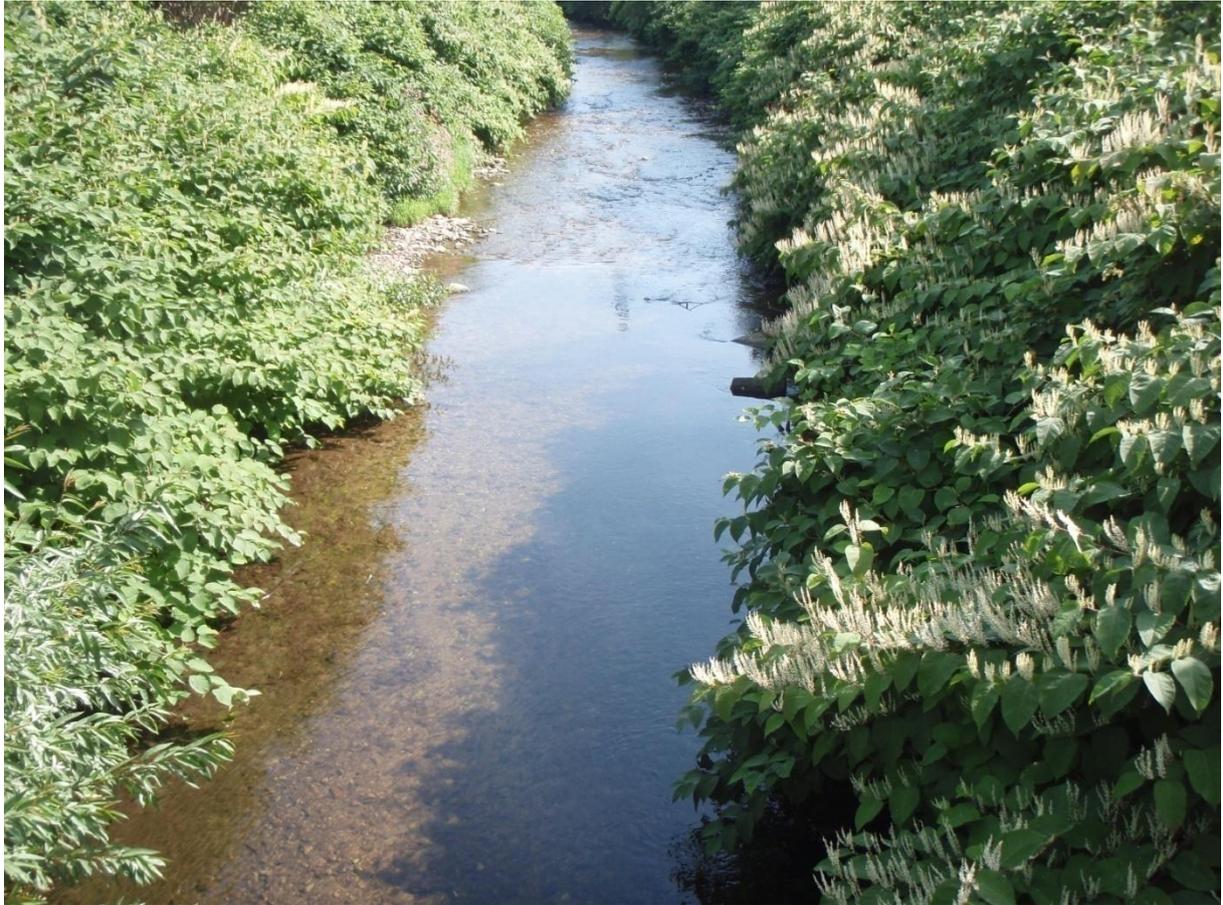
Autre exemple, dans la vallée du Giessen, révélateur de l'ampleur de la colonisation de la renouée.

Le ruisseau est ainsi bordé sur ses deux berges par la renouée. A noter l'absence de toute strate arbustive.

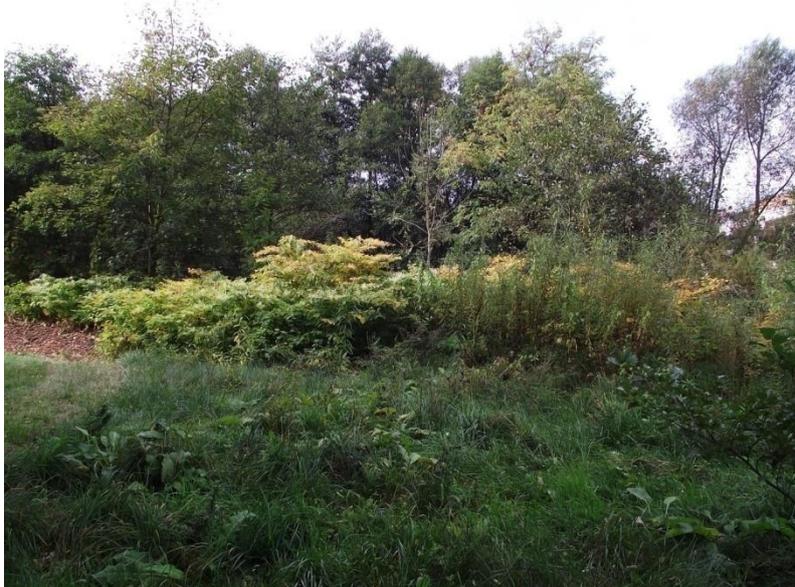
**Rive droite de la Bruche, amont de la sortie de la rivière de contournement
Vue de l'aval vers l'amont**

La rive droite, sur une centaine de mètres est dépourvue d'arbre. Une colonie de renouée tente de s'y installer.

L'absence de système racinaire favorise l'érosion de la berge. Le risque est réel, le débouché de la passe est à peine à quelques dizaines de mètres en aval.

Fauche de la renouée et plantation de boutures de saules et de plants d'aulnes. Les saules ont été repiqués en pied de berge, les aulnes sur la berge.

L'entretien consiste à faucher autant que nécessaire la renouée afin qu'elle n'étouffe pas les plants au démarrage les premières années.

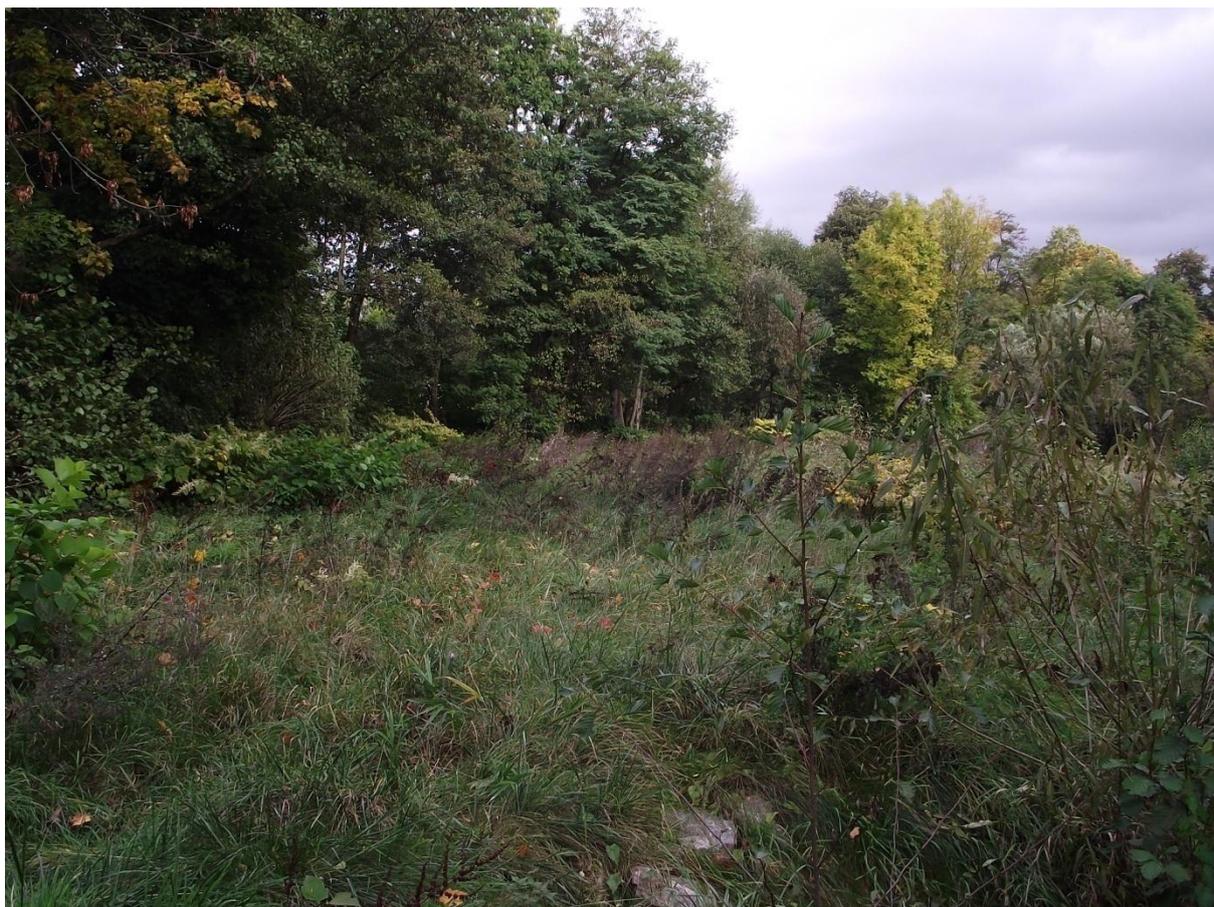
**Rive droite de la Bruche
Vue amont aval**

Surface de 3 à 4 ares.

Interventions : 4 fauches en 2014, recepage de plants de saules
