Restauration du Ruisseau de Montvaux

Châtel-Saint-Germain
Moselle

CREATION D'UN LIT MINEUR D'ETIAGE EN MILIEU URBAIN

Réalisation : Agence de l'eau Rhin-Meuse – Mai 2001.

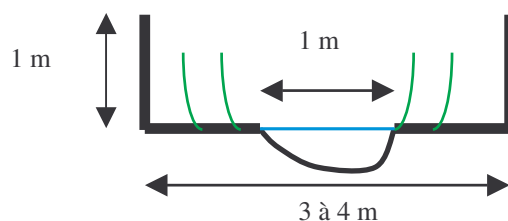
Création d'un lit mineur d'étiage en milieu urbain.

Boudin en géotextile biodégradable rempli de terre végétale délimitant le chenal d'étiage.

Les banquettes rive droite, rive gauche sont ensemencées avec un mélange de graminées sur 5 cm de terre végétale, protégées par un géotextile biodégradable (natte de coco 740g/m²).

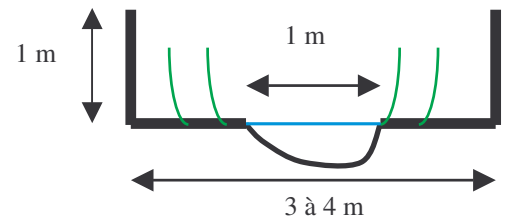
Lit mineur d'étéage en milieu urbain 2 mois après travaux.

On peut apercevoir 50 jours après les semis, la pousse des graminées sur les banquettes recouvertes de géotextile rive droite et rive gauche.

Malgré deux moyennes crues successives (30 cm d'eau sur les banquettes), aucune dégradation n'est apparue sur l'aménagement.

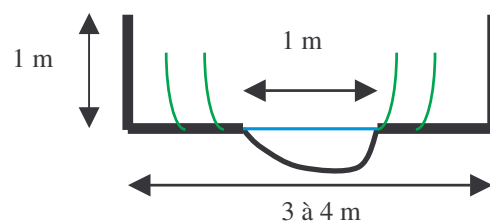
Lit mineur d'étiage en milieu urbain 8 mois après travaux.

On peut constater, 8 mois après travaux, que les banquettes qui avaient été ensemencées à l'automne précédant, sont complètement végétalisées, de plus, les plantes hélophytes plantées en mars 2000 ont correctement repris.
