CONTEXTE HYDROLOGIQUE DE L'HIVER 1998/1999

ET CONSEQUENCES GEOMORPHOLOGIQUES

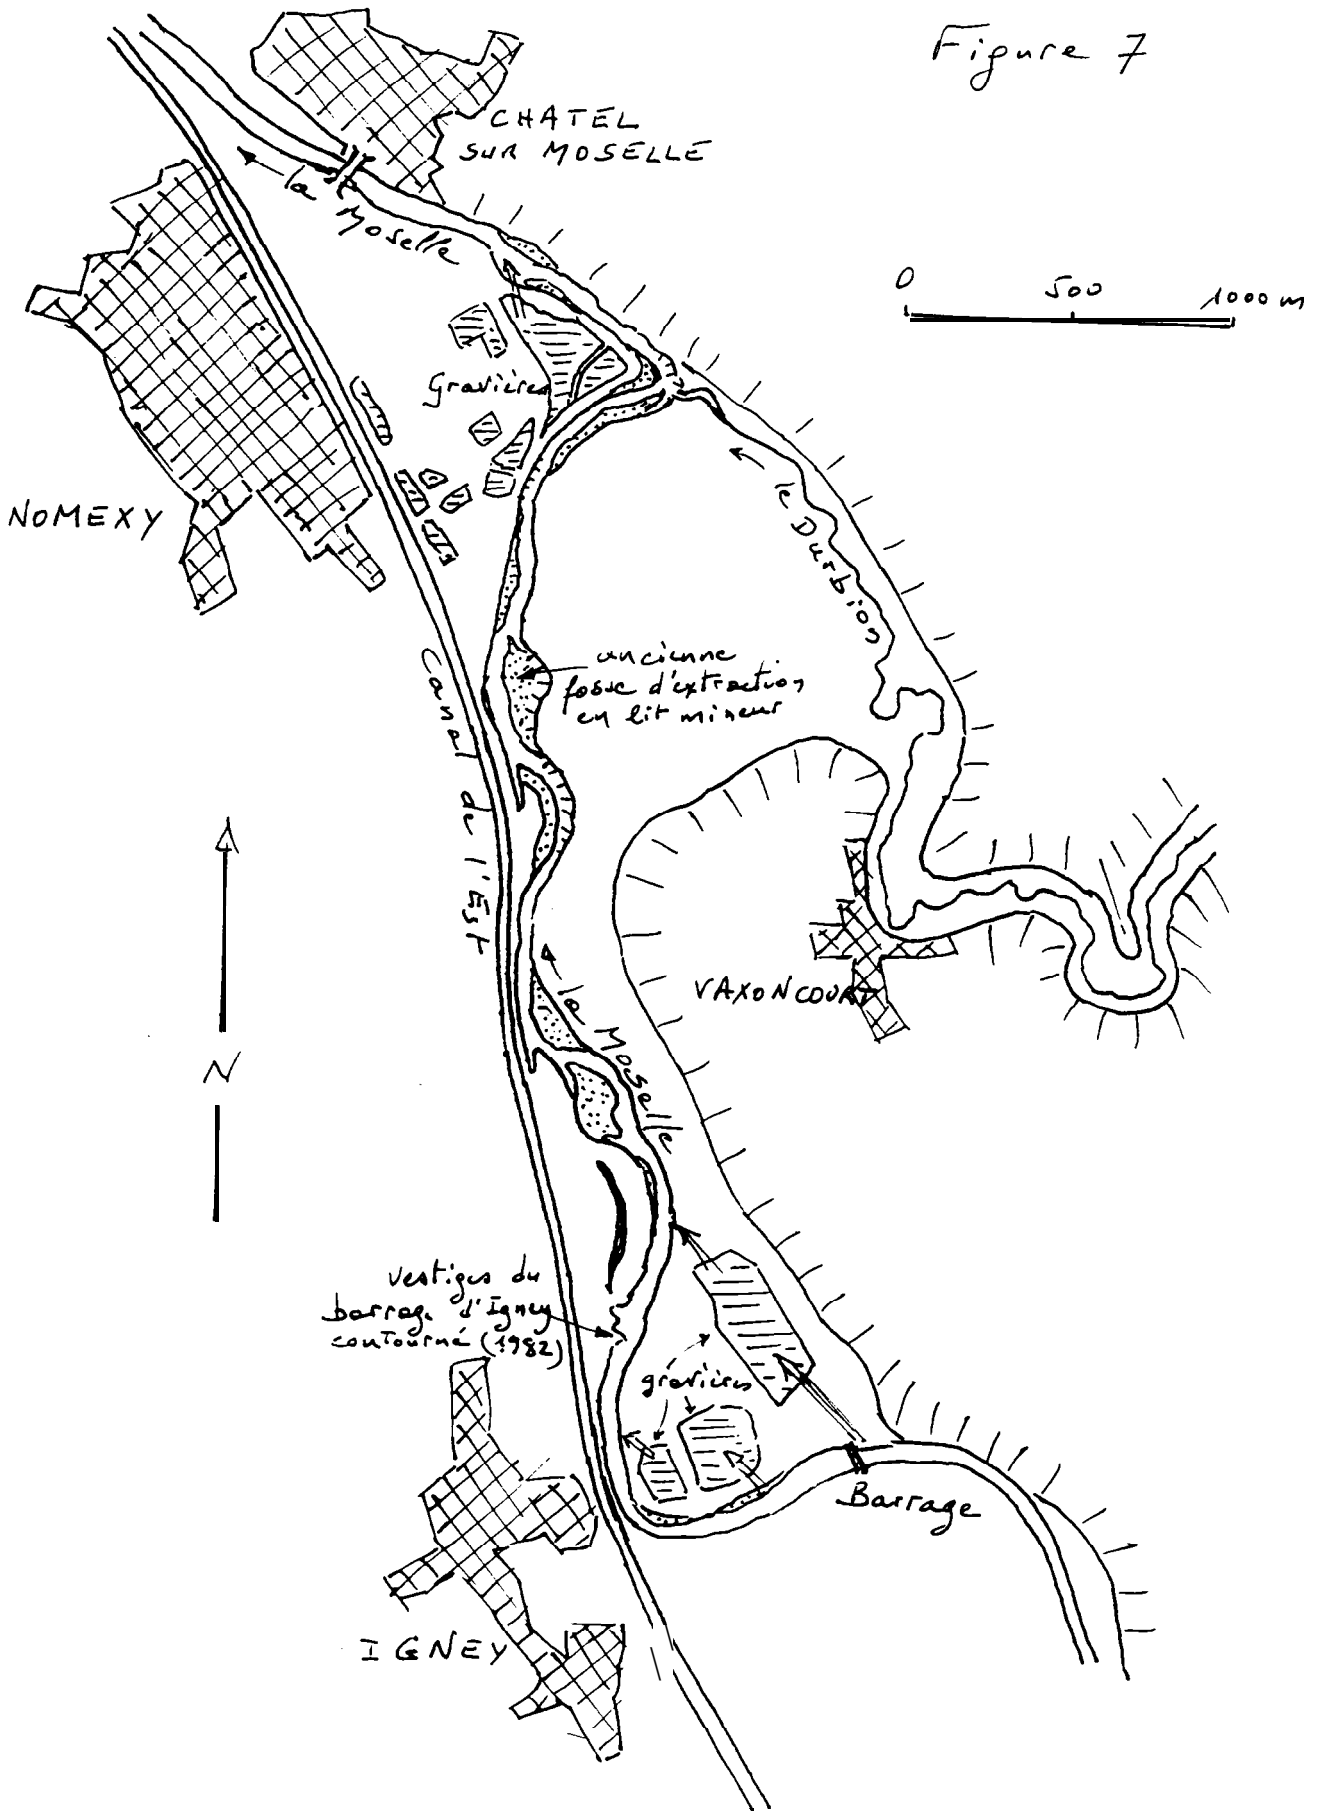
Figure 7

Situation, site (figure 7).

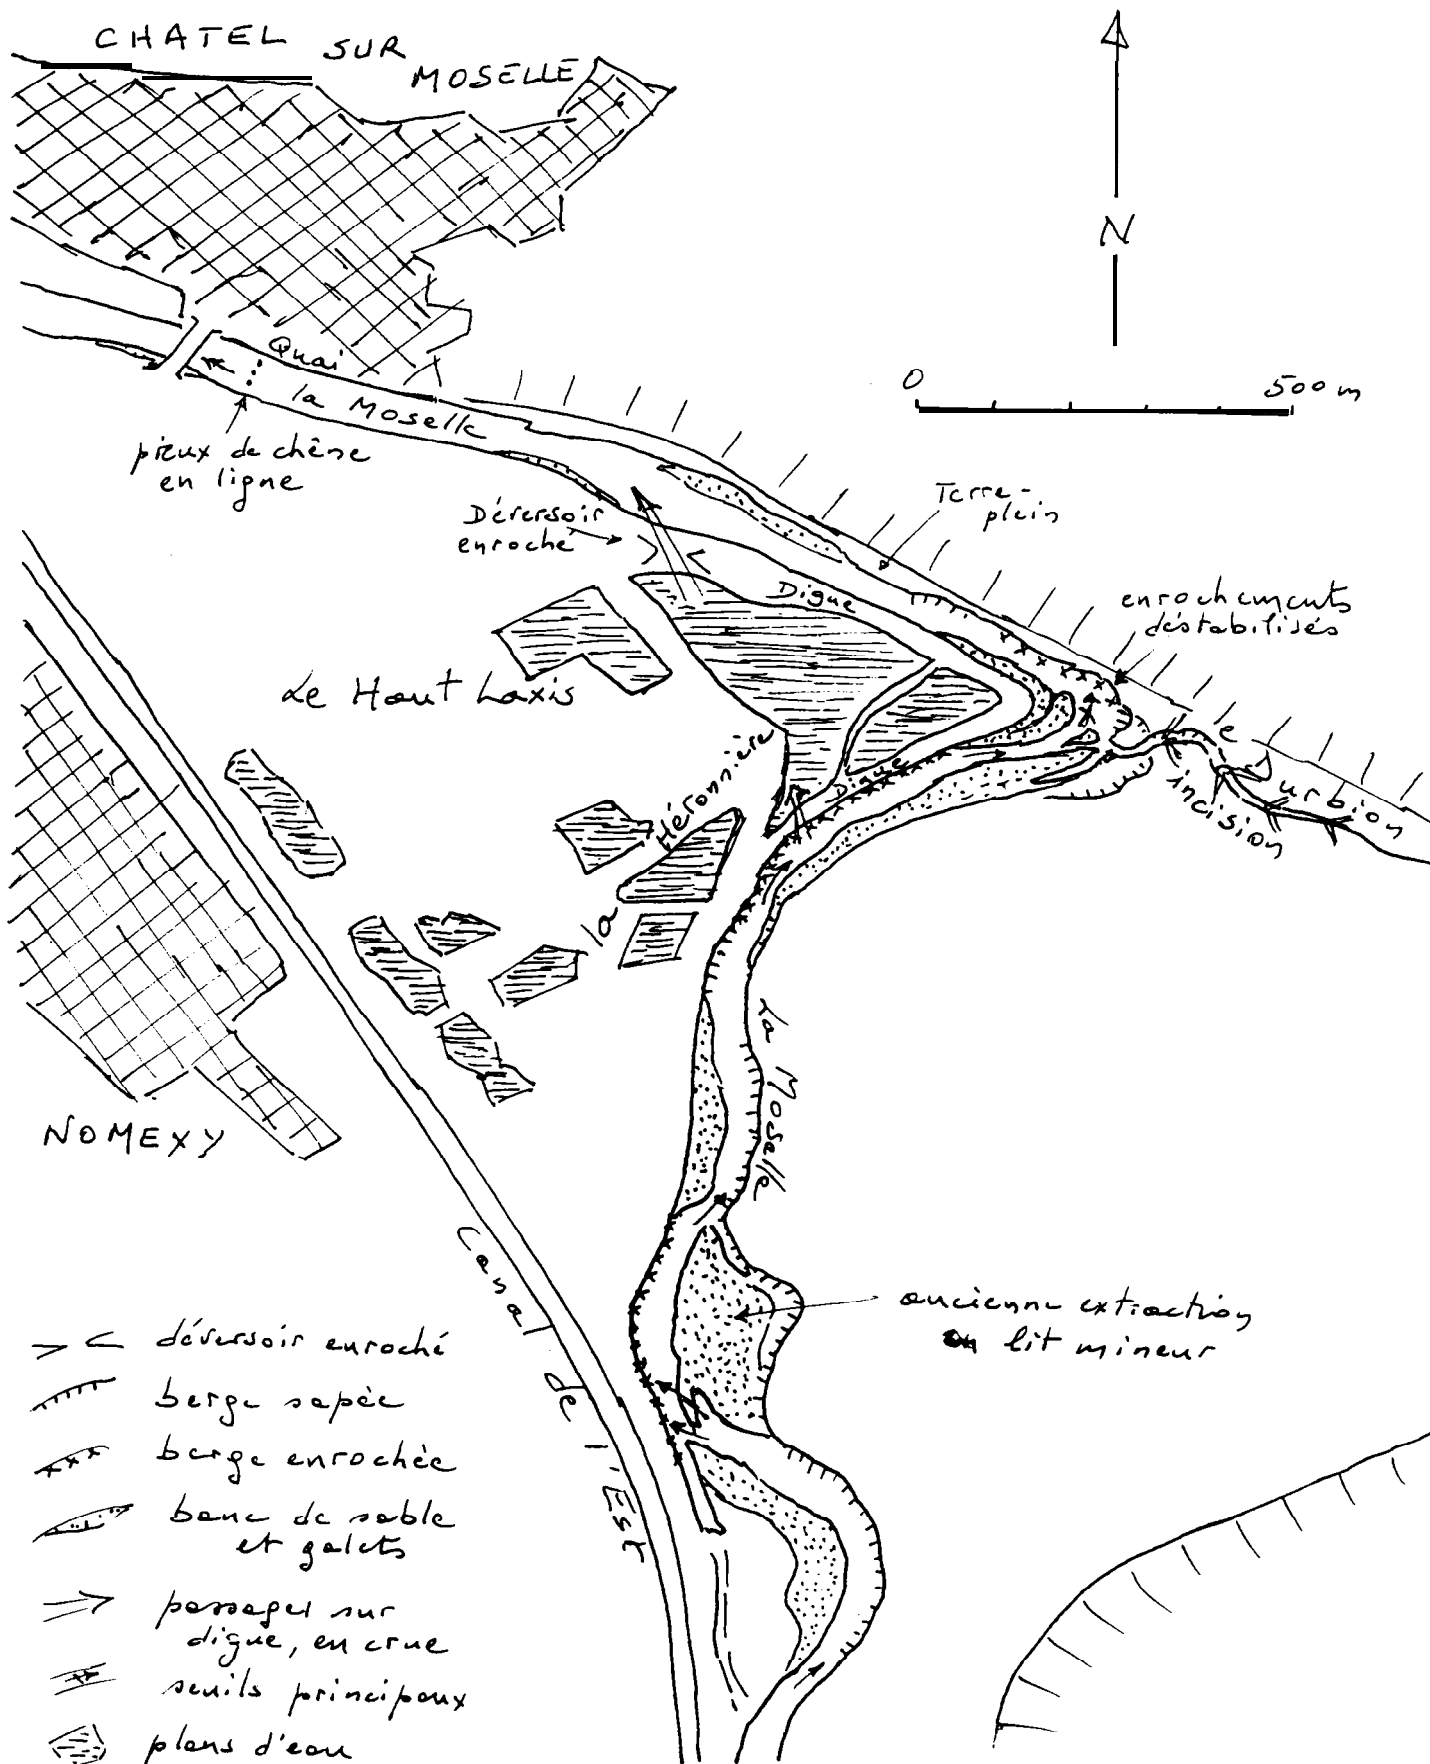
Figure 8

Descriptif morphodynamique (figure 8).

En amont du confluent du Durbion, le tracé de la Moselle (branche amont du coude de la Héronnière) a manifestement été forcé pour les besoins de l'exploitation des granulats. Traversant toute la vallée, il s'organise actuellement selon une courbe à très grand rayon qui définit la rive gauche comme une berge globalement concave et la rive droite comme une berge globalement convexe. Le courant vient donc s'appliquer préférentiellement contre la berge gauche qui tend à être sapée. A son début, à l'aval immédiat des limites communales de Nomexy et de Châtel, cette berge, haute de 2,5 m environ, est tenue par une végétation arborée. A l'orée de la forêt, là où commence la digue, on note quelques épis **d'enrochements** qui écartent très localement le courant du pied de la digue. De très gros enrochements (traverses de chemin de fer, en béton) disposés longitudinalement, succèdent aux épis, garnissant toute la hauteur de la berge, ainsi que son sommet, à l'endroit le plus exposé, là où la courbure est la plus prononcée. Bien qu'inesthétiques, ils n'en sont pas moins efficaces. En ce même point, à proximité immédiate de la corne amont de la gravière, l'état du large terre-plein sommital montre qu'il a été reconstitué assez récemment, vraisemblablement après comblement d'une brèche.

La rive droite de la branche amont du coude de la Héronnière est globalement convexe, mais la courbure se développe selon un très grand rayon. Contre elle, vient s'accoler un banc de galets long de près de 500 m. Ce banc reste pour l'instant peu **bombé** (sauf à son aval qui est influencé par le phénomène de butée, cf. ci-après) et de largeur modérée. Le lit semble pour l'instant bien calibré. Cependant, l'apport de matériel alluvial de l'amont s'est accru depuis la destruction du barrage **d'Igney**, celle-ci ayant déclenché une puissante vague d'érosion régressive, dans le bief amont de l'ancien barrage : à l'aval de celui-ci, les bancs se sont beaucoup développés et les entrées en berges concaves (assez hautes partout, donc libérant beaucoup de matériel sédimentaire) se sont amplifiées corrélativement. L'excavation dans le lit mineur, correspondant à l'ancienne **gravière** de Nomexy, s'est comblée, ce qui a restauré dans le secteur la continuité du transport solide. A l'aval de cette ancienne excavation, c'est-à-dire à l'amont immédiat du secteur de la Héronnière, un gros banc alluvial est apparu en rive gauche et s'engraisse rapidement, rejetant le courant sur la berge droite, désormais sapée face à la zone des anciens (?) captages. L'ensemble du tronçon en amont du confluent du Durbion, ancien lieu d'érosion progressive, paraît devoir devenir, à terme rapproché, un lieu de dépôt, et être alors soumis à une mise en ondulation du tracé plus marquée, comme cela s'est produit, au cours des quinze dernières années, dans le tronçon à l'amont immédiat de la **gravière** comblée.

A l'aval de ce tronçon (branche amont du coude de la Héronnière), la butée contre le versant rocheux peut participer à cet accroissement de la sinuosité. En effet, comme souvent en pareil cas, l'écoulement tend à "arrondir" un tracé trop anguleux, ce qui peut conduire à l'apparition d'une sut-flexion. Cette tendance existe à cet endroit, avec le développement constant du très volumineux banc de rive gauche, convexe, faisant face au confluent du Durbion, notamment dans sa partie amont où se localise une massive substitution de charge (dépôt en vrac du matériel en transit, des plus gros aux plus petits galets). Ce banc, en basses eaux, déporte le courant le plus vif sur la rive droite. Celle-ci forme une berge élevée (4 à 5 m), en arrière de laquelle court la RD 10. Elle est défendue sur une centaine de m, par une ligne massive d'**enrochements**, mais celle-ci commence précisément à être contournée par l'amont (encoche profonde jusque dans le substratum rocheux, avec présence de suintements de pied de versant). Le confluent du Durbion n'est pas un obstacle à ce recul vers l'amont de la berge droite, car le ruisseau n'apporte que peu de matériel grossier, repris aux berges et au fond du lit de son tronçon terminal ; le delta embryonnaire qu'il édifie à la décrue, sur le bord droit de la rivière principale, n'est pas suffisant pour détourner celle-ci, et son matériel constitutif est remobilisé à chaque crue de la Moselle. Par ailleurs, la Moselle en crue tend à redresser ses trajectoires, ce qui contrarie la tendance au flambage ; dans la configuration actuelle, celle-ci est donc plutôt le fait de courants secondaires.

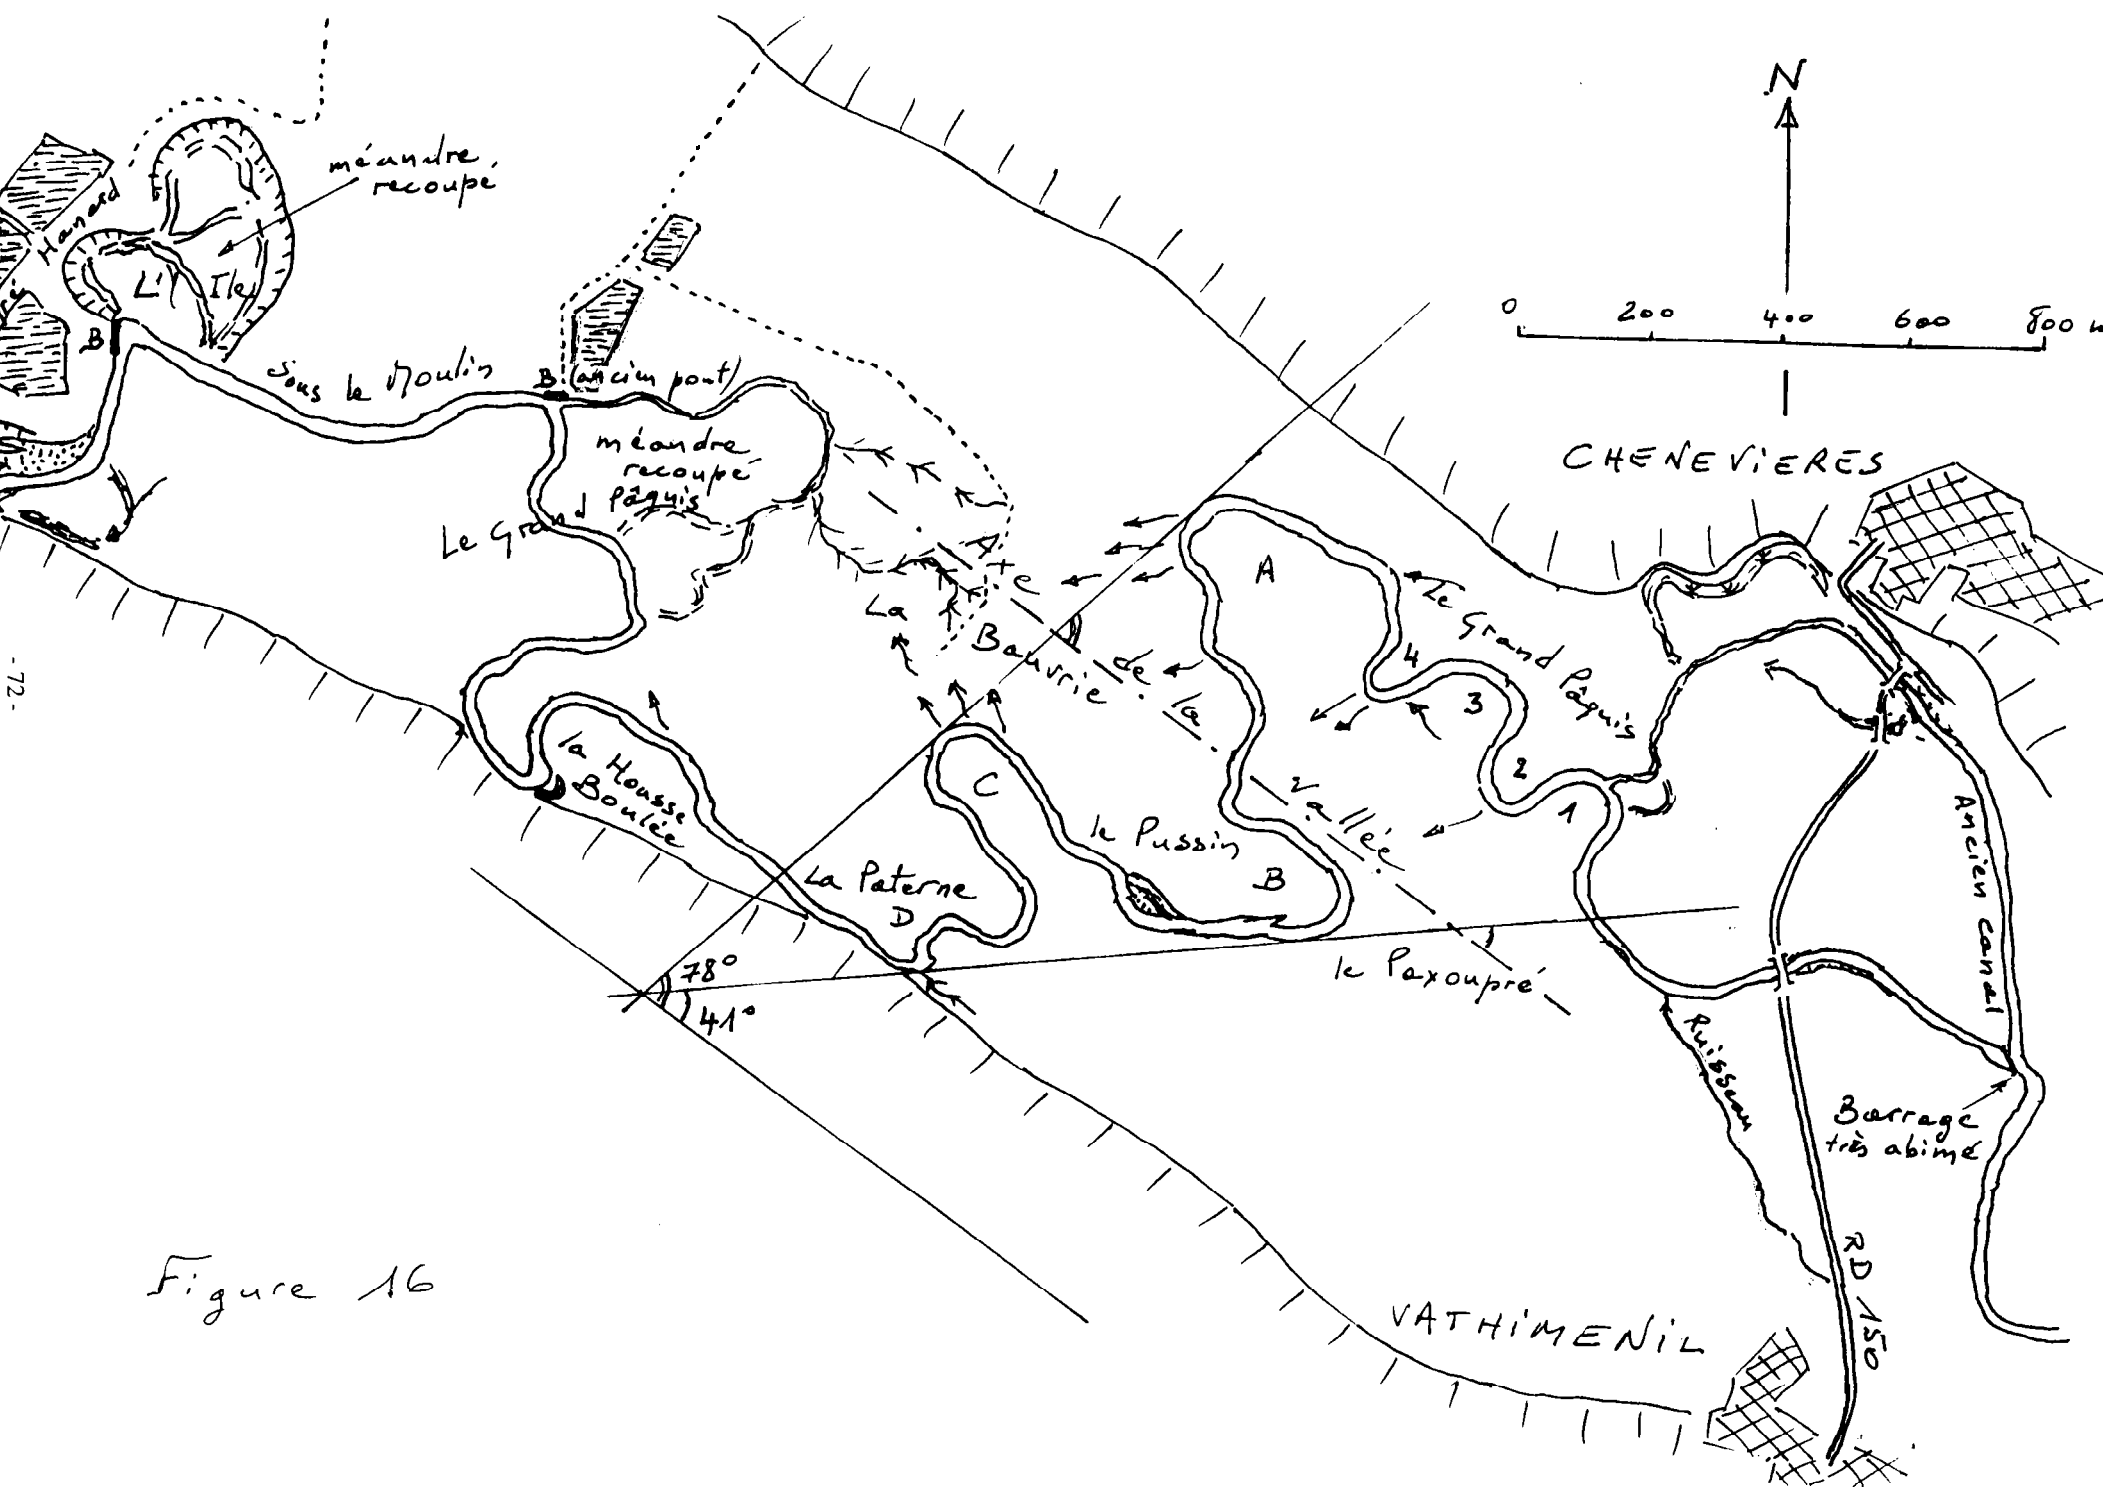
Figure 16

La première partie, du lieu-dit Le Grand Pâquis de Chenevières jusqu'au lieu-dit La Hausse Boulée, dirige la rivière du bord droit de la vallée, vers son bord gauche, rocheux, selon un parcours extrêmement sinueux, fait de grands "plis et replis", parfois assortis de sinuosités secondaires. En fait, tout ce tracé est compris entre deux lignes obliques, l'une joignant les sommets amont des courbures, inclinée d'environ 40° par rapport à l'axe de la vallée, l'autre joignant les sommets aval, inclinée d'environ 80°. Ces lignes se recoupent sur le plateau, mais à proximité du bord gauche de la vallée. Elles impliquent pour les sinuosités, des amplitudes et des longueurs d'onde régulièrement décroissantes. Nous ne perçons pas totalement les arcanes de cet agencement, mais nous soupçonnons le jeu d'au moins deux facteurs : un "tassement" latéral contre le versant rocheux à l'aval, une pente moyenne très faible dans ce tout secteur.

La deuxième partie du tracé, du lieu-dit La Hausse Boulée au lieu-dit Le Gré Hanard, est moins singulière, mais peut-être plus confuse. Elle s'inscrit toute entière dans l'espace compris entre le versant gauche et l'axe de la vallée. Les tracés sont ici conditionnés, d'une part par le contact en deux points avec le bord rocheux, (amont et aval du tronçon), d'autre part par la réalisation alternée de boucles et de recouvrements de boucles, naturels ou artificiels.

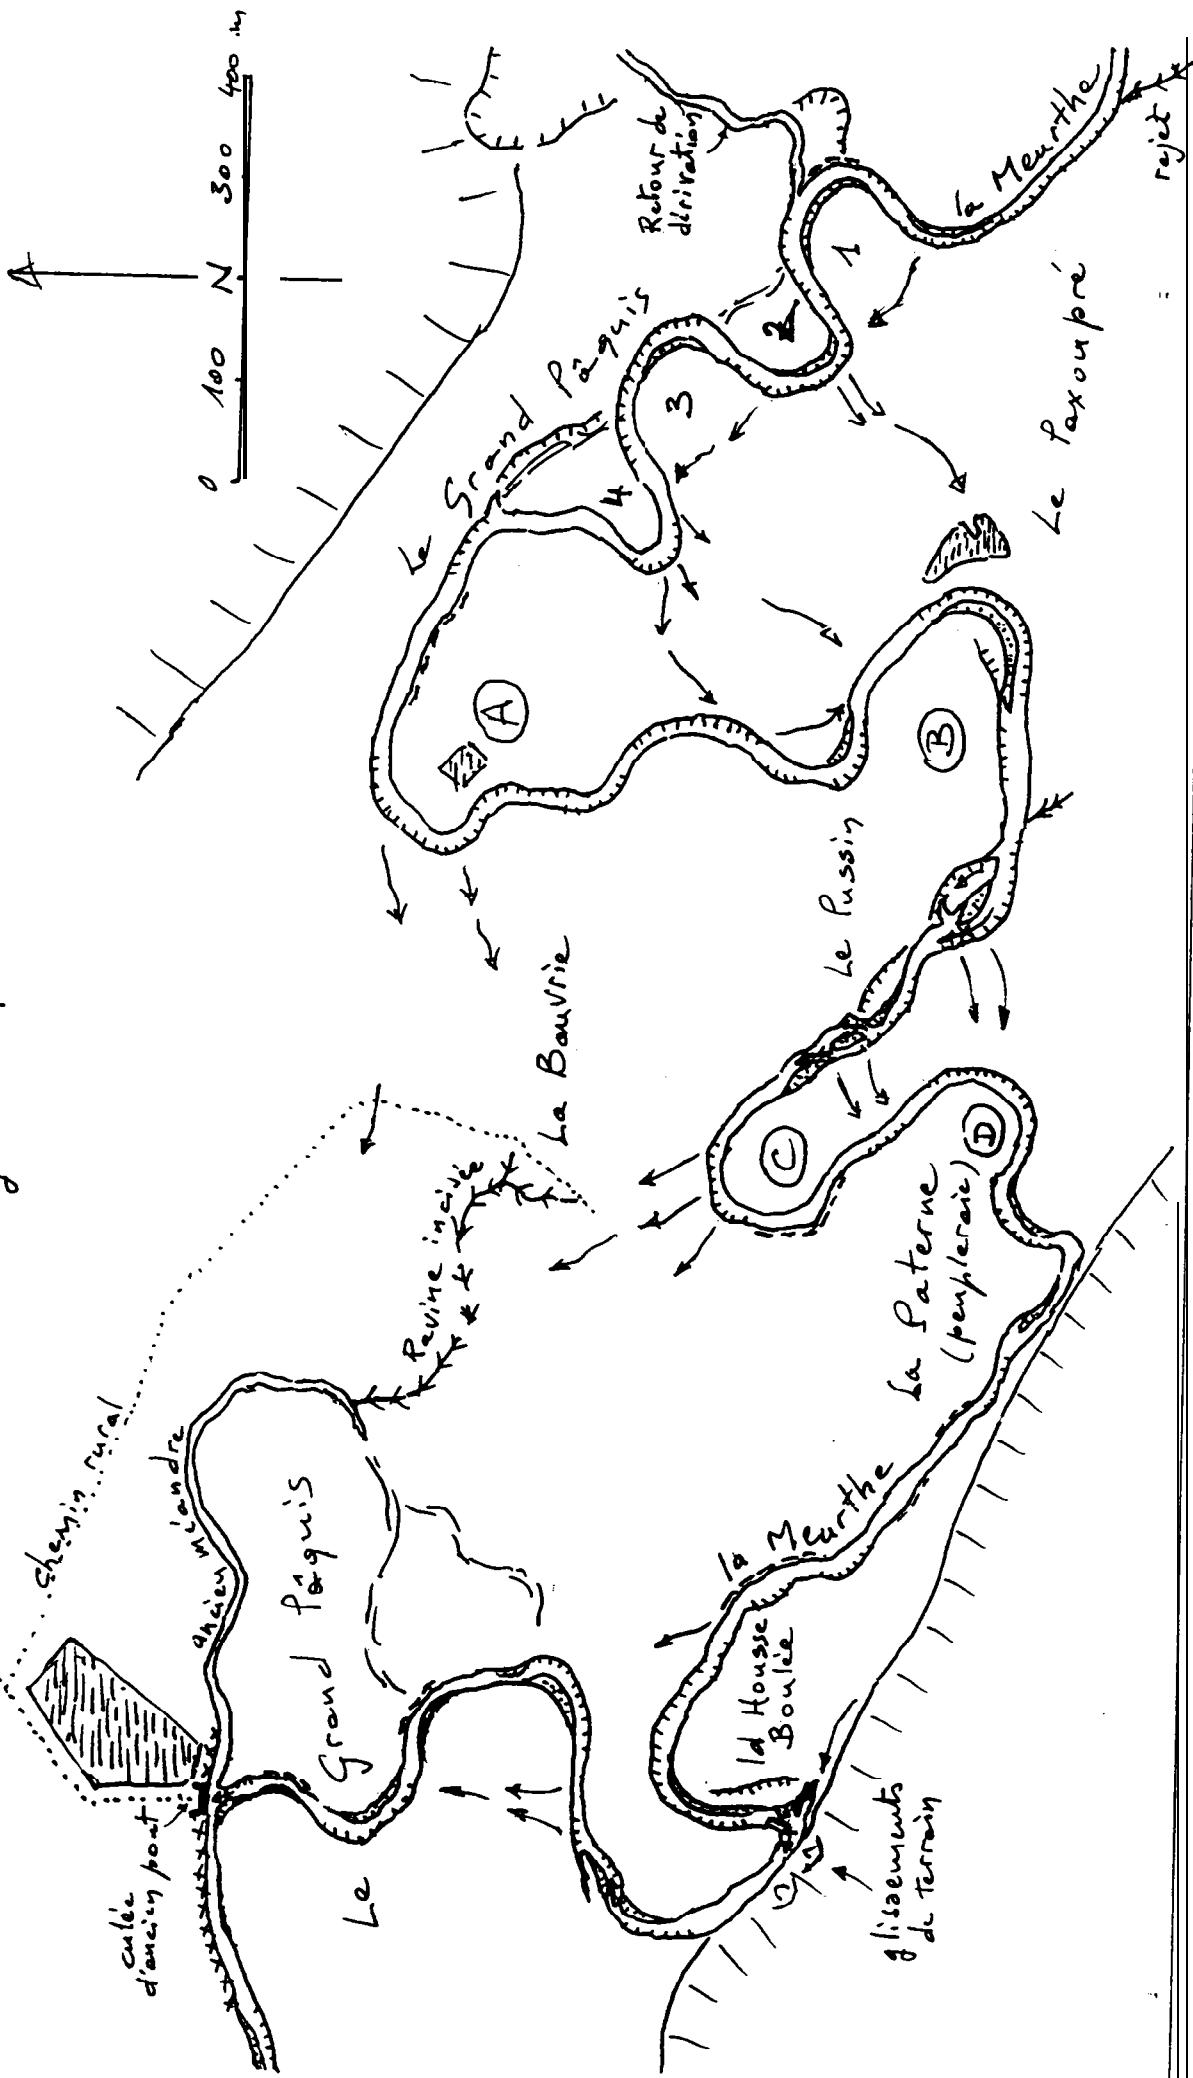
Toutefois, le méandre B, de concavité de rive gauche, échappe à cette description et présente certains signes d'instabilité. Celle-ci se manifeste, tant dans sa branche amont que dans sa branche aval, par l'existence de sapements prononcés, en bordure de prairies, sur de grandes longueurs de berges concaves, hautes de 0,8 à 1 m. Ces sapements semblent avoir libéré dernièrement une notable quantité de matériel, de texture assez fine (sable).

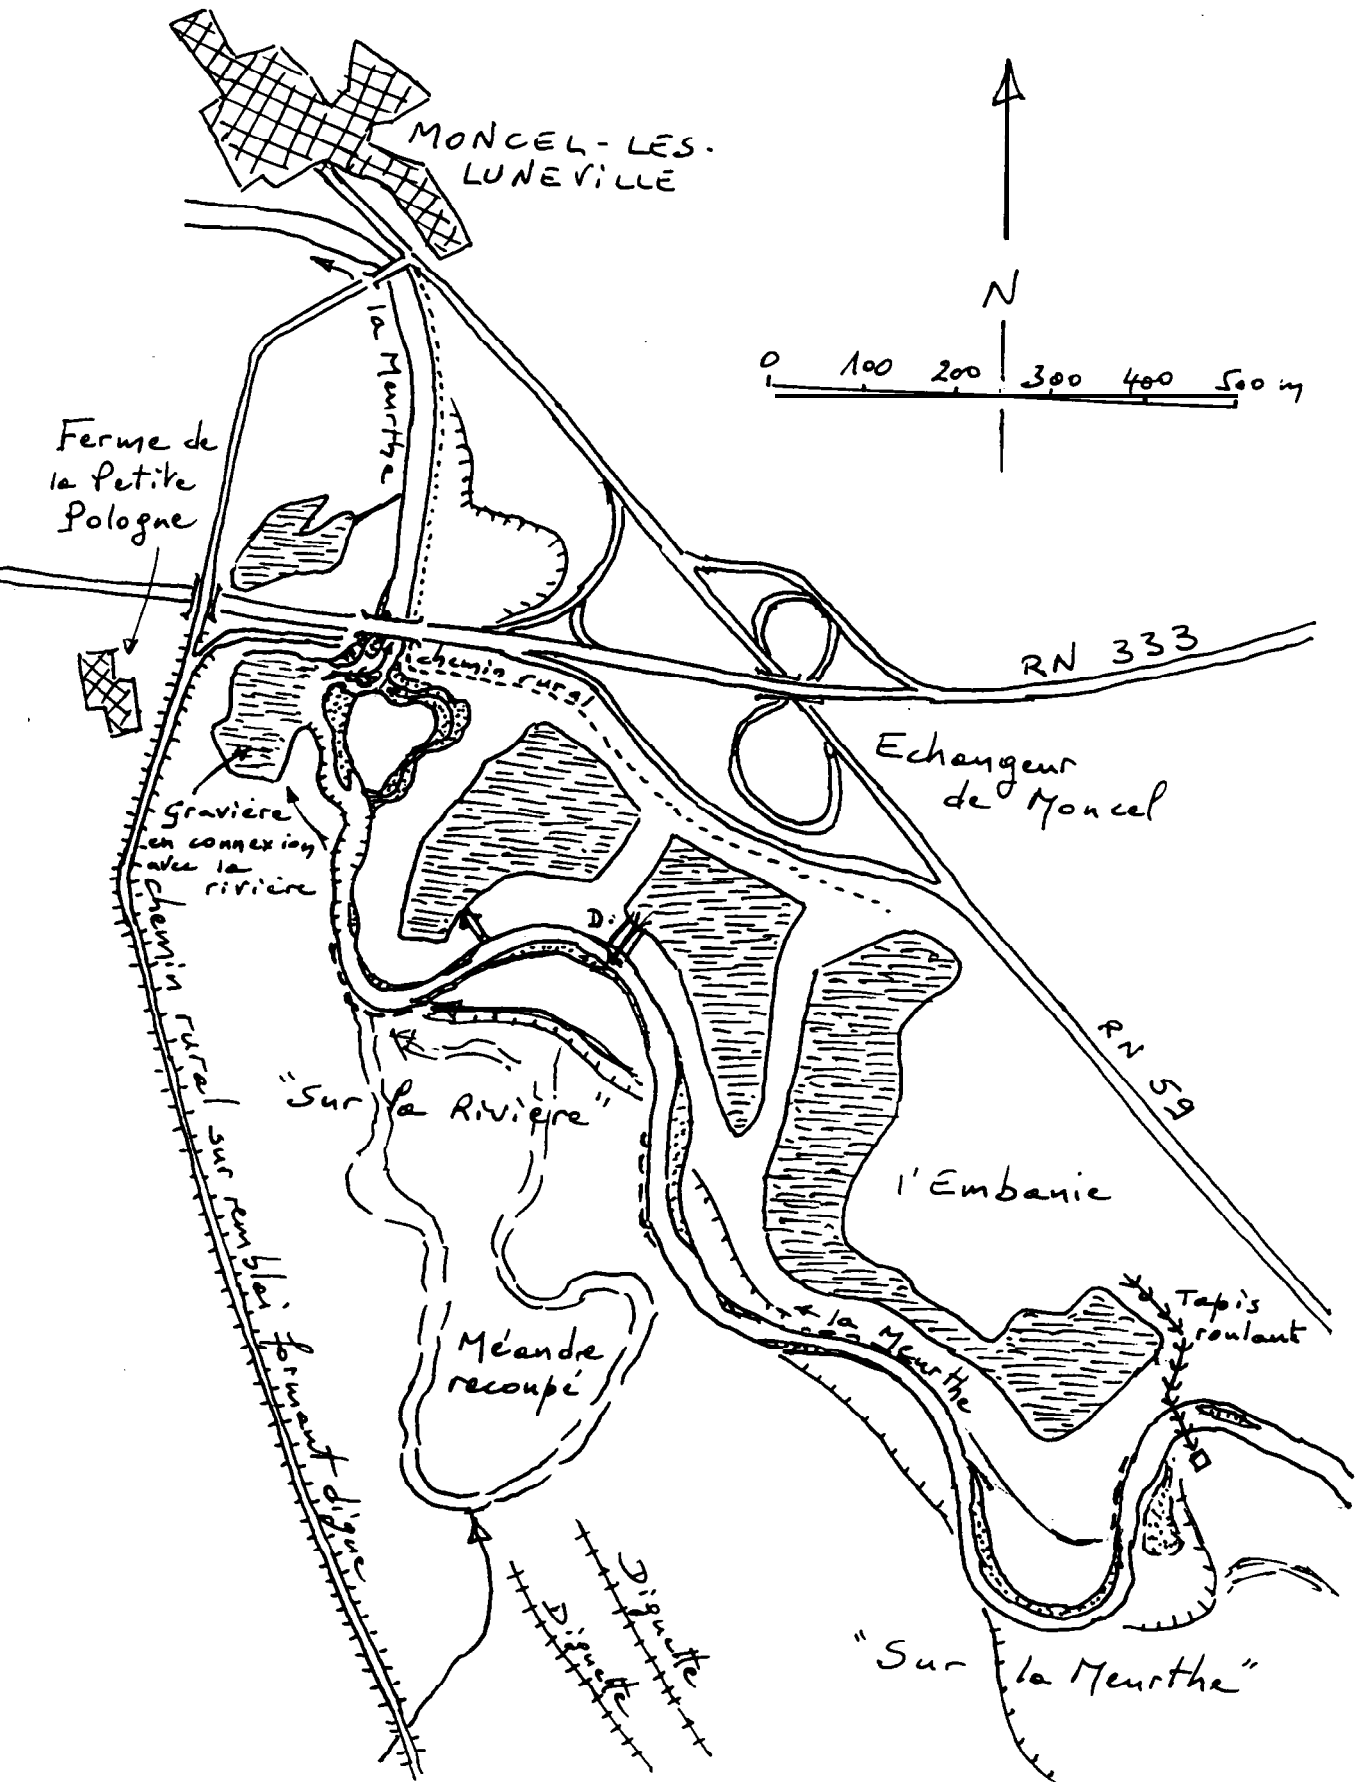
Figure 22

- Enfin on constate d'importantes dégradations sous la culée gauche du pont, à l'amont, à proximité immédiate du débouché de la gravière. Une "caverne" de 1 m de haut, de 1 à 2 m de long et de 1 m de profondeur, s'est formée sous la semelle, dans un matériel sans consistance et non protégé, et laisse entrevoir les gros pilotis en béton de ses fondations.
