Evaluation de la qualité du milieu physique de la Lauch

Prestataire : ONF Alsace – DIREN Alsace

Evaluation de la qualité physique des cours d'eau – Catalogue des données 1995-2001

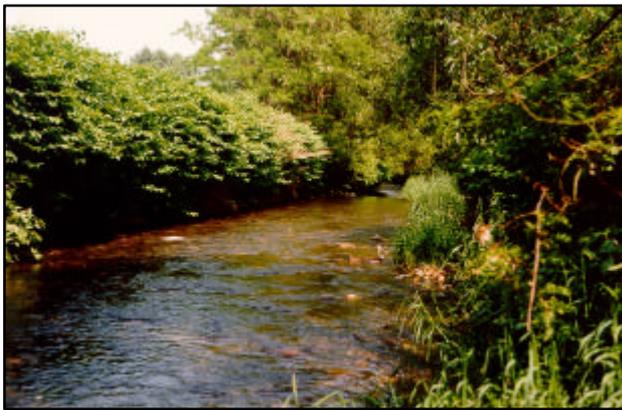
La Lauch canalisée à l'aval de Colmar (tronçon 13a) : berges bien végétalisées mais lit mineur rectifié et recalibré, bonne qualité générale.
Photo SINBIO

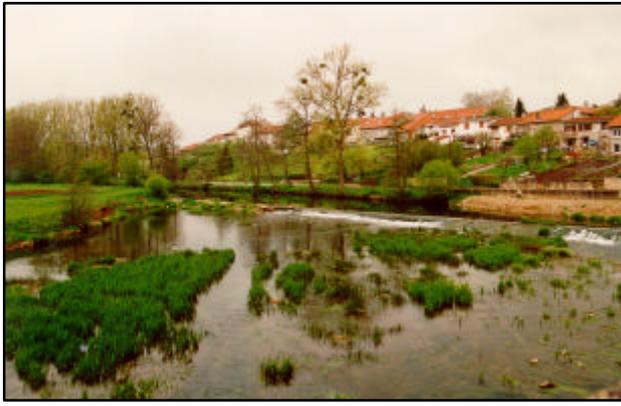
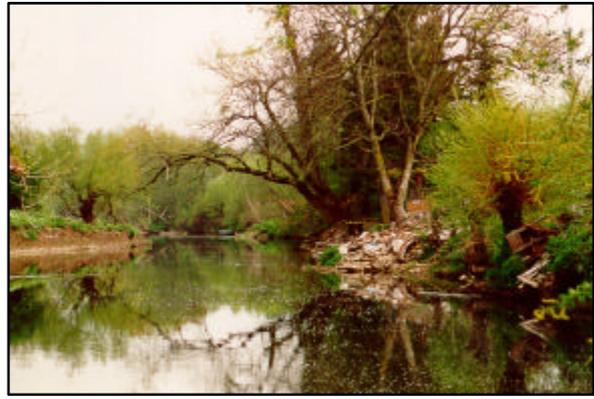
Le Madon à Xirocourt (tronçon 3b) : berges peu boisées, présence de deux barrages franchissables (à gauche), remblais divers en berge (à droite), qualité générale moyenne à médiocre.
photos ASPECT

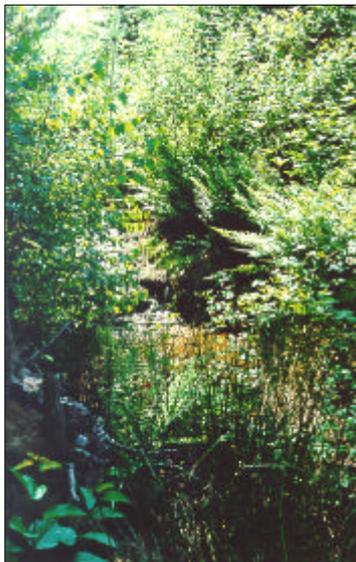
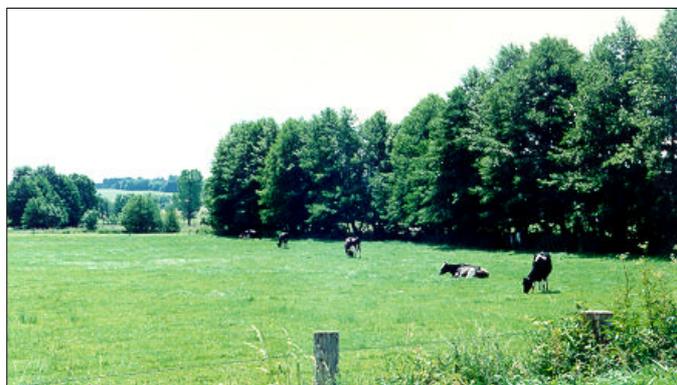
Le Madon sur son court amont : secteur de source très boisé, maintien d'un environnement prairial et d'une ripisylve diversifiée sur l'ensemble du linéaire amont.

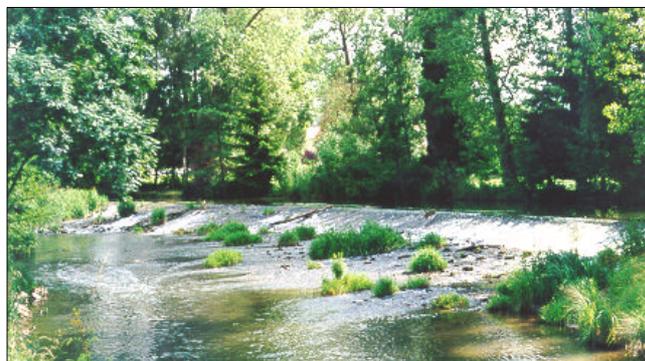
Présence épisodique d'anciens seuil-barrages pouvant avoir un fort impact sur la qualité physique du cours d'eau : lissage des écoulements, banalisation des faciès du lit mineur.

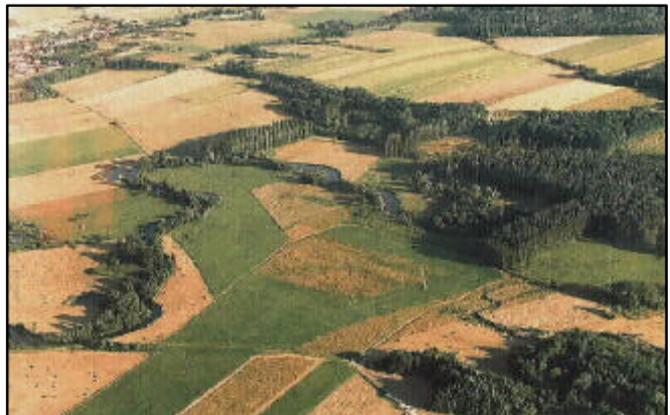
La Meurthe à Saint Clément (54, tronçon 28) : sinuosité du lit mineur préservée, ripisylve continue, lit majeur occupé essentiellement par des prairies, secteur de bonne qualité.

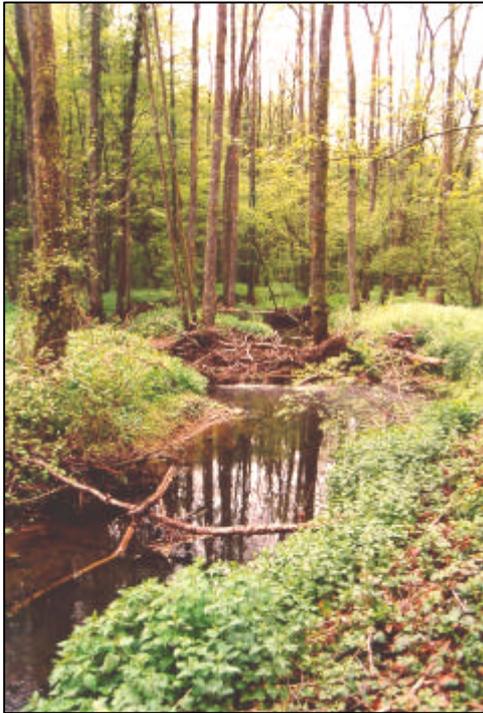
La Meuse en Haute Marne : secteur forestier à l'aval de Malroy, caractéristiques très naturelles du lit et des berges, malgré la présence de gros embâcles. Photo ASPECT

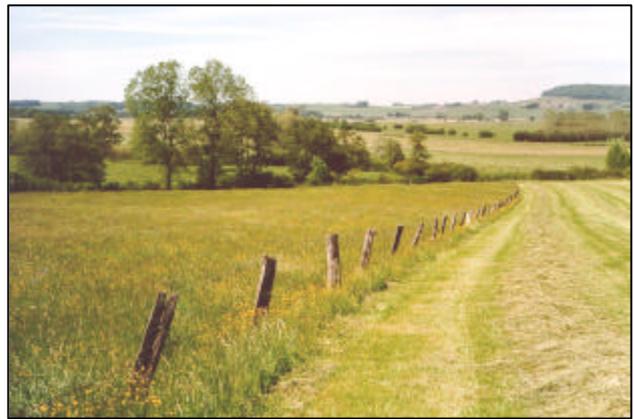
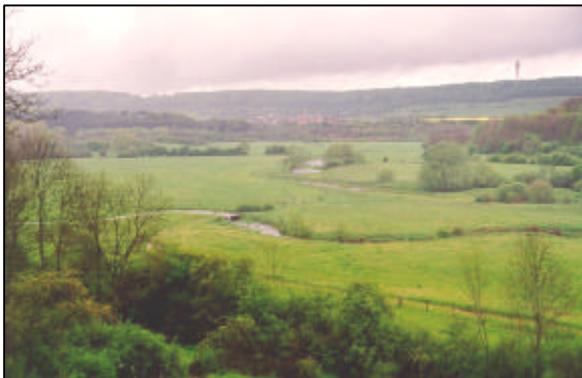
La Meuse dans les Vosges : secteur de pertes par infiltrations naturelles à l'amont de Neufchâteau, lit mineur et berges diversifiés, lit majeur en prairie, ripisylve peu présente. Photos ASPECT

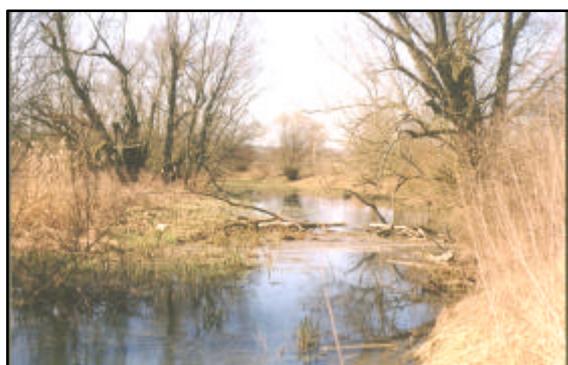
La Meuse à Viller/Meuse : bras mort améliorant la diversité biologique du milieu aquatique, favorable à la vie piscicole. Photo SINBIO

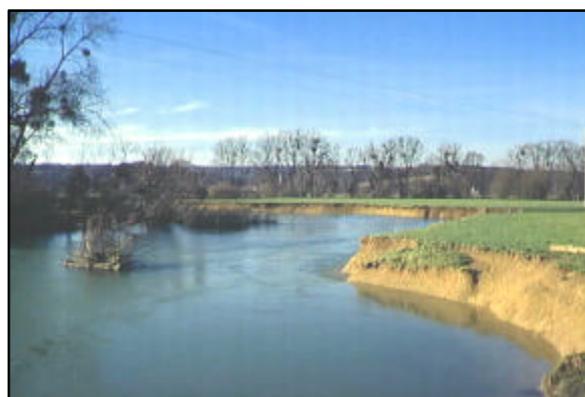
Erosions de berge caractéristiques d'une grande partie du linéaire du fleuve, liées à l'absence de végétation sur les berges. Photo AERM

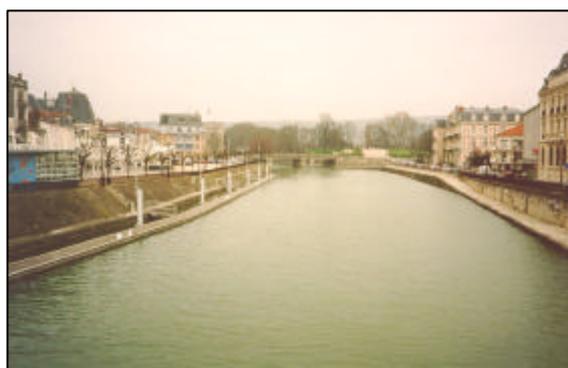
La Meuse Verdun : lit majeur urbanisé et remblayé, berges bétonnées et lit banalisé. Qualité physique mauvaise (34%). Photo SINBIO

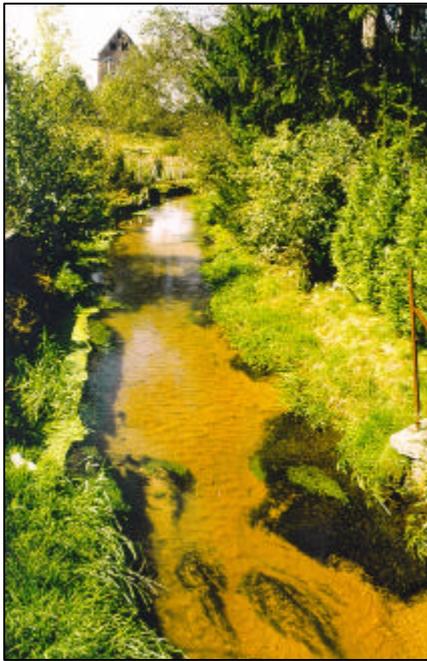
Ci-contre, la Haute-Moder à l'amont de Wimmenau : lit mineur et berges diversifiées, substrat à dominance sableuse, lit majeur peu anthropisé, bonne qualité physique sur ce secteur. Photo SINBIO

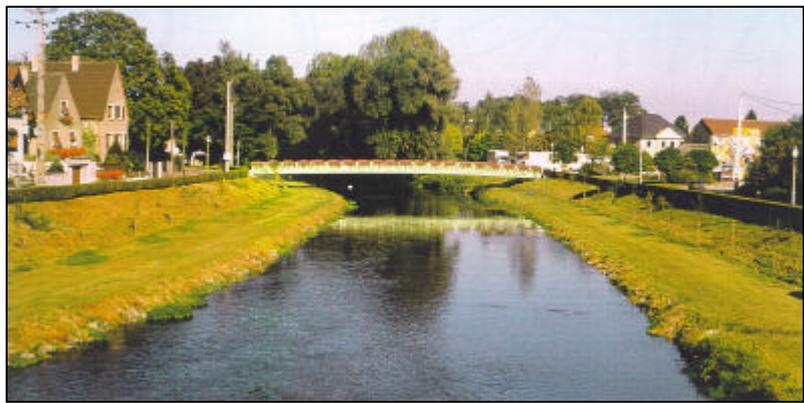
Ci-dessus, la Moder à Drusenheim : lit majeur en partie reconstitué par décaissement, améliorant l'expansion des eaux en crues. Berges et lit mineur assez uniformes, ripisylve absente, qualité physique moyenne à médiocre. Photo SINBIO

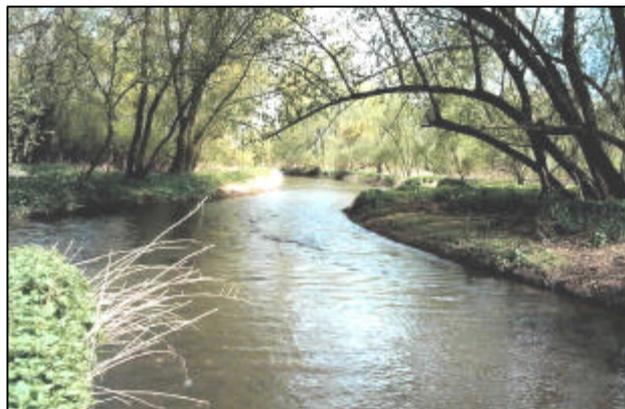
La Moder à Auenheim, lit mineur et berges diversifiés, annexes hydrauliques fonctionnelles en lit majeur, occupation du sol naturelle, bonne qualité physique sur ce secteur. Photo AERM

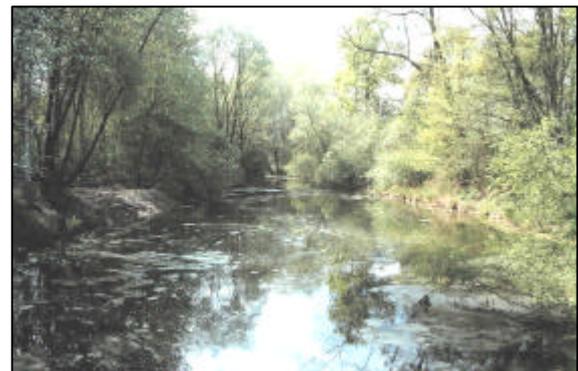
Bras de la Moder à Sessenheim réalimenté par la suppression d'un barrage, qualité physique excellente de ce secteur de Basse-Moder présentant de nombreuses annexes hydrauliques fonctionnelles. Photo AERM

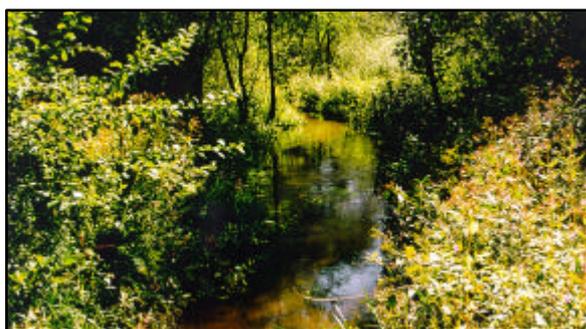
Le Falkensteinerbach à l'aval de Philippsbourg (tronçon 2c) : Cours méandreux bordé d'une ripisylve discontinue, bonne qualité générale.
photo SINBIO

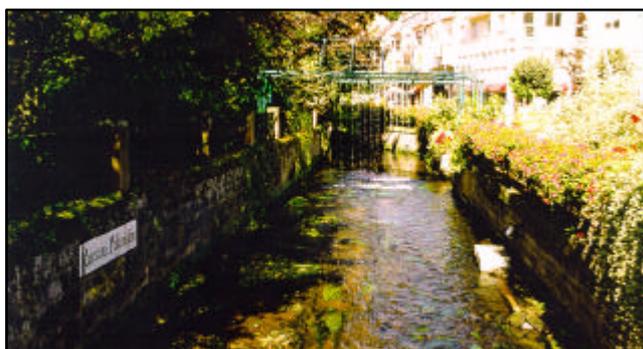
Le Falkensteinerbach à Niederbronn (tronçon 5a) : Secteur urbanisé, berges murées, largeur et profondeur du lit mineur régulières, qualité mauvaise.
photo SINBIO

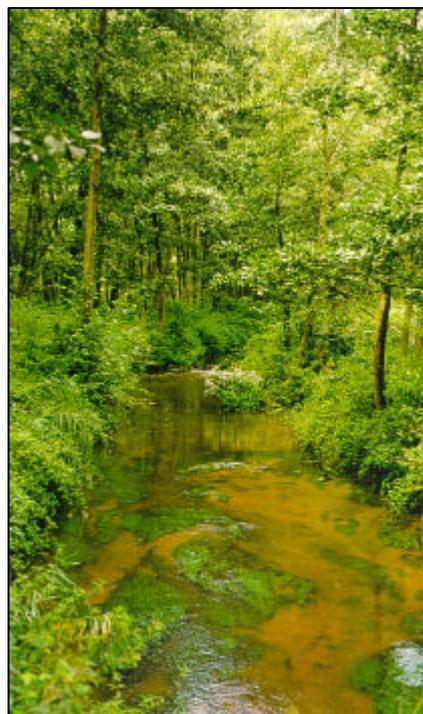
Ci-dessus, le Rothbach à l'amont de Bischholtz : bonne qualité physique de ce tronçon essentiellement forestier, où le cours d'eau a conservé ses caractéristiques naturelles.

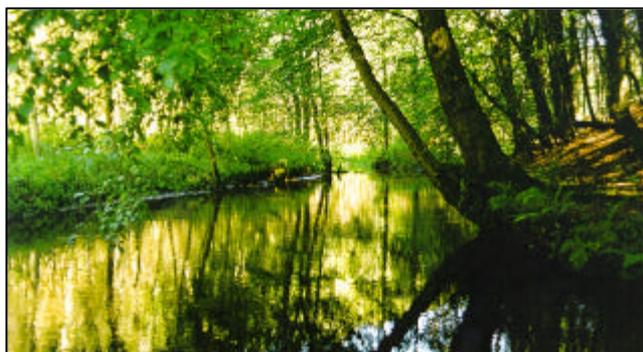
Ci-dessus, ancien lit du Schwartzbach court-circuité par le nouveau tracé rectifié, recalibré, et banalisé. Qualité physique médiocre sur ce tronçon.

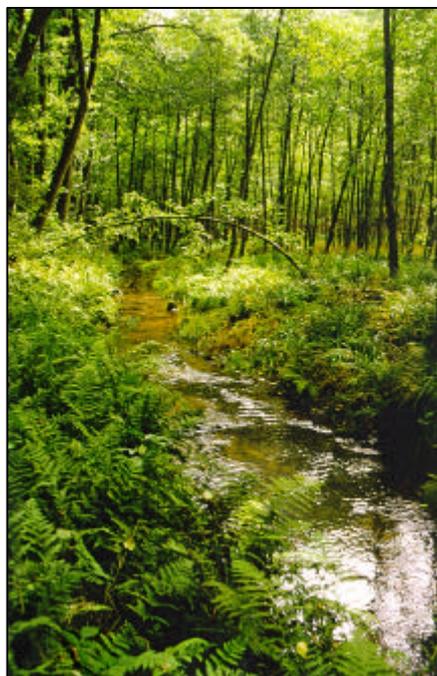
Photo 1 : Secteur amont de l'étang de Moutershouse, où la multitude d'étangs déclassent fortement la qualité physique (niveau médiocre), malgré des potentialités naturelles très importantes.

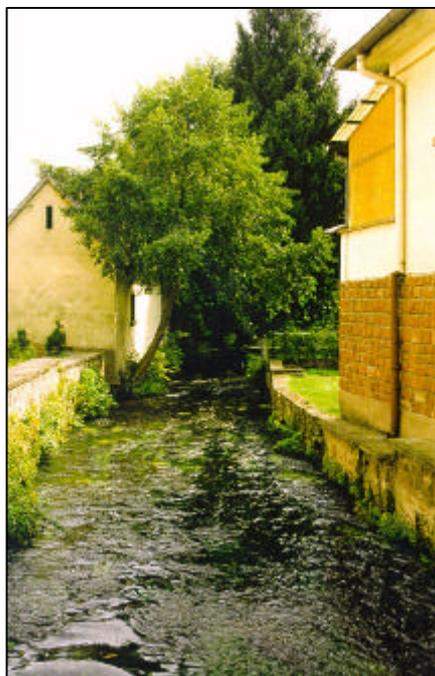
Photo 2 : traversée de Zinswiller, lit majeur urbanisé, berges et lit mineur banalisés, qualité physique médiocre.

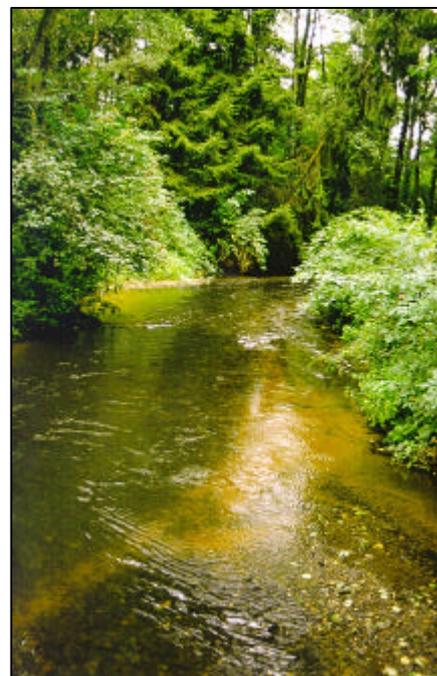
Photo 3 : secteur aval de Gumbrechtshoffen, qualité physique globalement bonne mais présence de cultures et de plantations de peupliers et d'épicéas en lit majeur et en berge.

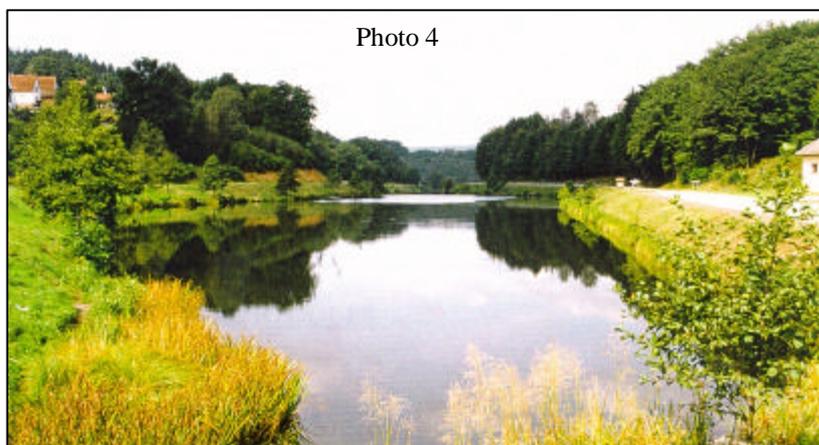
Photo 4 : plan d'eau de Moutershouse sectionnant et banalisant le cours d'eau.

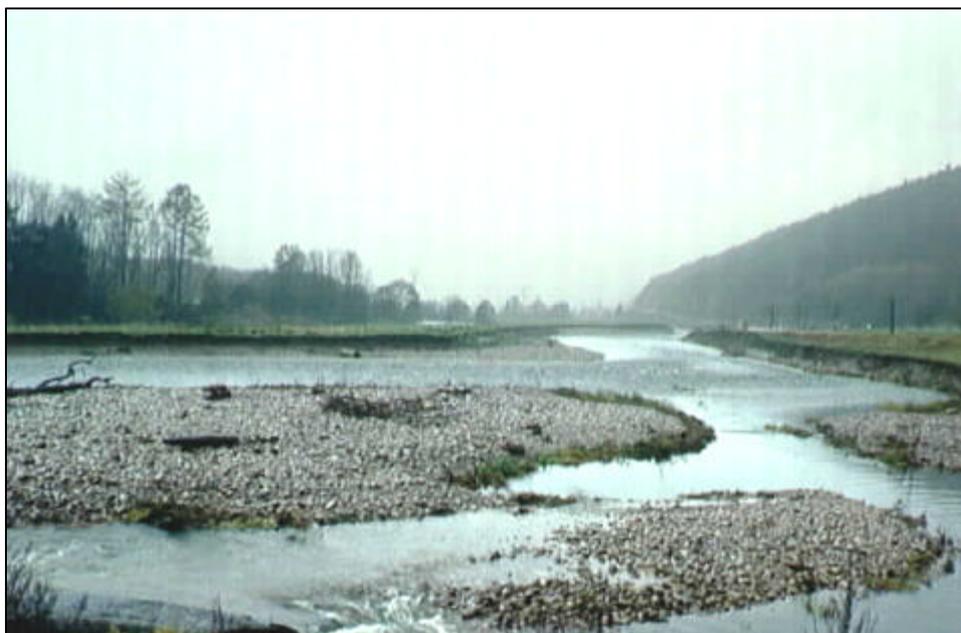
Secteur de Moselle sauvage, quasiment préservé de toute atteinte au milieu, rivière très mobile sur ces secteurs (tronçons 19c à 20b). photo AERM

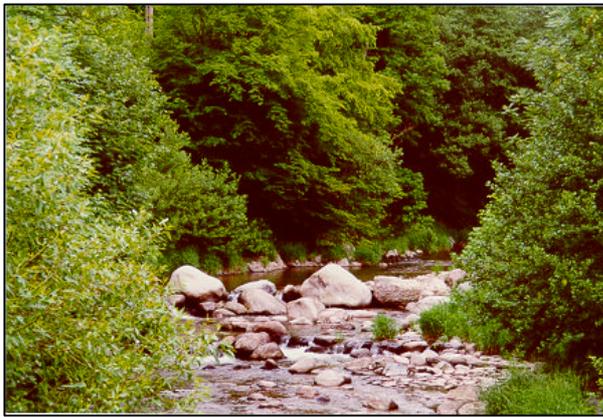
La Haute-Moselle, juste à l'aval de sa source, à Saint-Mautice-sur-Moselle : écoulements et faciès du lit diversifiés, mais pression anthropique déjà forte (routes, villages, barrages). Qualité physique globalement assez bonne.
