Qualité du milieu physique de la NIED ALLEMANDE

Campagne 1999-2000

Etude réalisée pour le Syndicat Intercommunal d'Aménagement de la Nied Allemande, le Conseil Général de la Moselle, l'Agence de l'eau Rhin-Meuse et la Direction Régionale de l'Environnement de Lorraine

Prestataire : SAFEGE

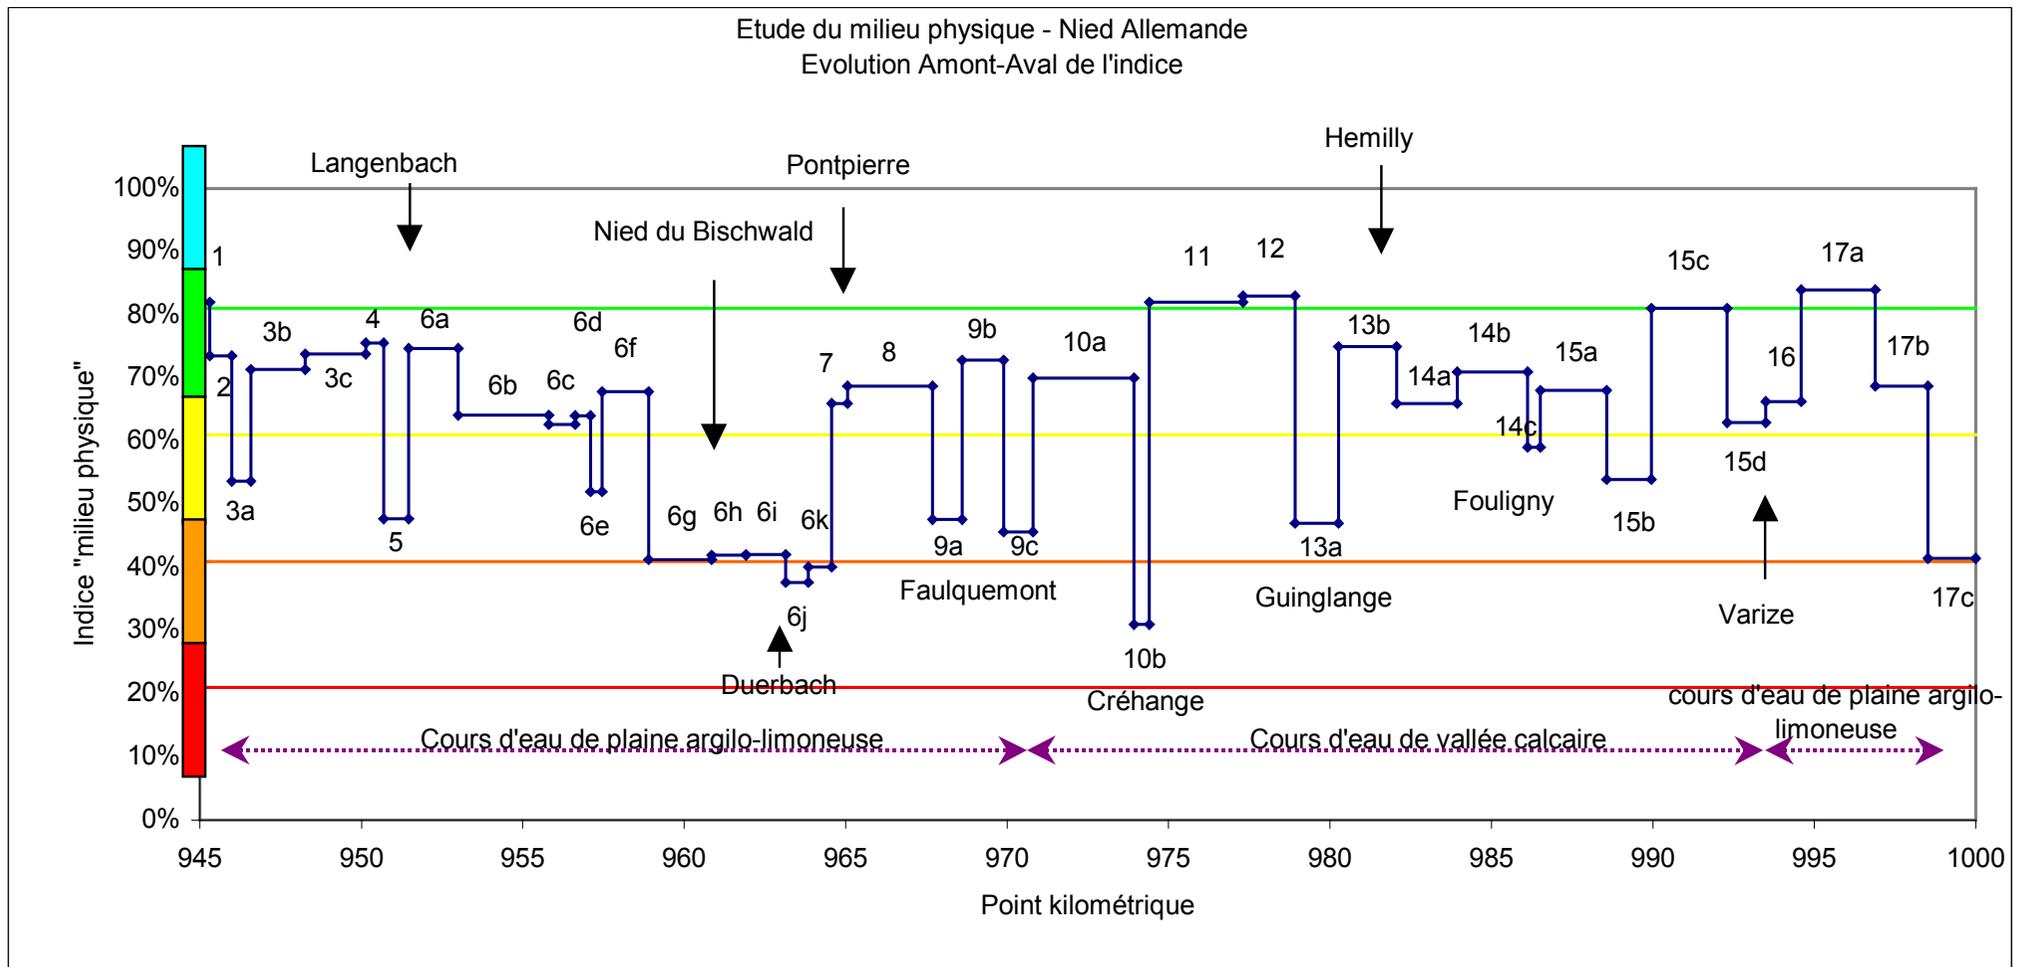
Le graphe ci-après fait apparaître l'évolution de la qualité le long de la Nied Allemande, de sa source à la confluence avec la Nied Française. Ce graphe montre que seul le secteur Teting-Pontpierre représente un linéaire important, d'un seul tenant, pour lequel la qualité du milieu est nettement dégradée.
