RETOUR D'EXPERIENCE

L'Orne à Hatrize

Effacement du seuil de l'ancien moulin

Suppression d'un ouvrage fortement dégradé sur un cours d'eau de plaine

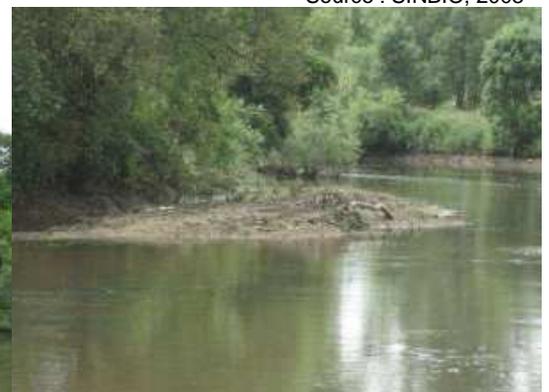
Reconstitution d'écoulements naturels suite à l'effacement d'ouvrage (abaissement temporaire des clapets de l'ouvrage d'Homécourt)

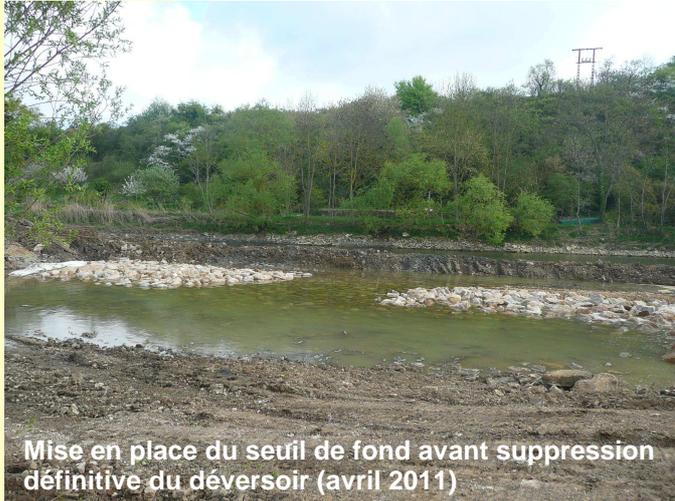
Au niveau de l'ancien déversoir : un seuil de fond et des protections de berges

La suppression du déversoir actuel, effaçant un dénivelé résiduel de l'ordre de 80 cm, a fait l'objet d'un remplacement par un seuil de fond totalement noyé en toute période de l'année. Le débit « réservé » transite ainsi par cet ouvrage créé sur le cours de l'Orne (environ 1 m³/s à l'étiage), et permet également le maintien d'un niveau suffisant pour alimenter l'ancien bief du moulin (environ 0,1 m³/s à l'étiage) qui est conservé et réaménagé (*voir par la suite*). La lame d'eau, de l'ordre de 45 cm en basses eaux, est donc permanente sur ce seuil qui n'obstrue pas la continuité écologique.

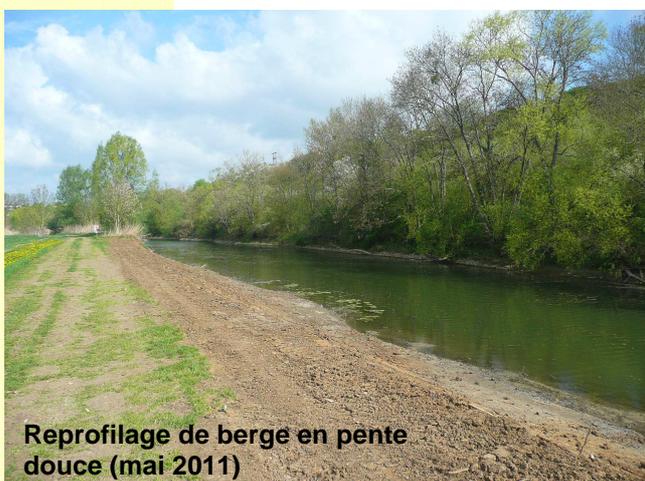
Au niveau des berges en amont : adoucissement des pentes et végétalisation

Dans un premier temps, une gestion sélective de la végétation rivulaire a été réalisée afin d'entretenir une ripisylve souvent perchée suite à l'abaissement de la retenue. Dans un second temps, une amorce de revégétalisation s'est effectuée par plantations sur les rives et bouturage sur les profils de berges mis à nu.

En complément, et dans le but de **rétablir des accès réguliers à l'eau** mis à mal par de fortes hauteurs de berges et des pentes abruptes, des reprofilages en pente douce ont été réalisés, sur des linéaires variant de 20 à 80 m, à raison d'une proportion de 10 % environ du linéaire total de l'ancien remous.

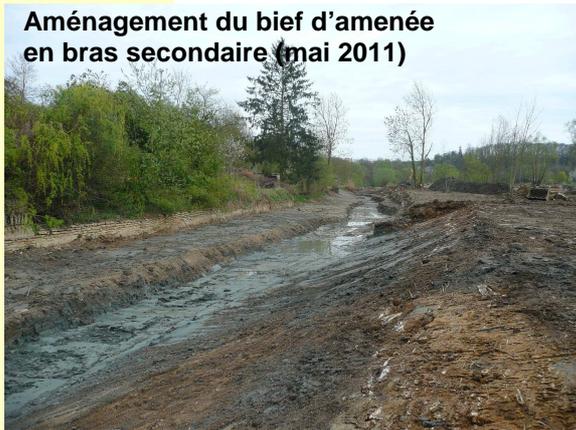
Aménagement du bief d'amenée en bras secondaire (mai 2011)

L'ancien bief d'amenée au moulin a fait l'objet d'un réaménagement complet en vue de sa valorisation biologique, paysagère et socioculturelle ; l'objectif étant de réhabiliter ce site (moulin et île) susceptible d'accueillir du public.

A l'entrée du bief, un ouvrage fixe a été aménagé afin de contrôler l'admission du débit dit "sanitaire" par un passage central surbaissé, calé à la même cote que le seuil de fond sur l'Orne. Le bief est ainsi maintenu à un niveau abaissé pour assurer son alimentation minimale en eau.

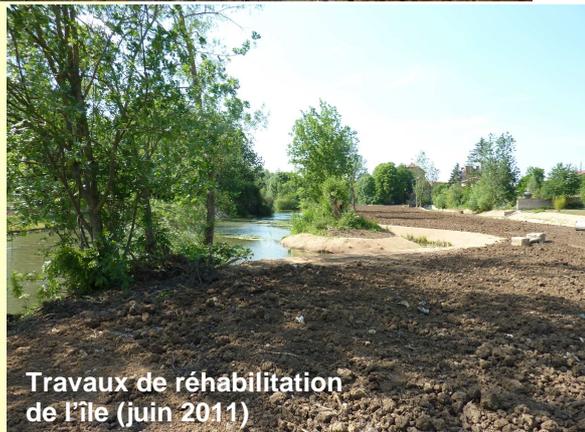
Travaux de réhabilitation de l'île (juin 2011)

Compte tenu de son état avancé de dégradation, la majeure partie du mur de digue a été démolie permettant la reconstitution d'une berge naturelle en rive gauche. En rive droite, les murs de rive existants ont été conservés (habitations et jardins attenants). Le chenal d'écoulement a été significativement resserré selon son axe central, et une végétation à base de plantes semi-aquatiques a été implantée au niveau de banquettes basses. **L'ancien bief d'amenée constitue ainsi un bras secondaire à l'Orne, pouvant jouer des rôles écologiques et hydrauliques (décharge en crue).**

En outre, l'île a également fait l'objet de travaux, avec notamment la gestion de la végétation existante par l'abattage de ligneux vieillissants ou inadaptés (peupliers). Cette intervention a été complétée par des plantations visant à créer à terme un espace paysager accessible au public en bord de cours d'eau.

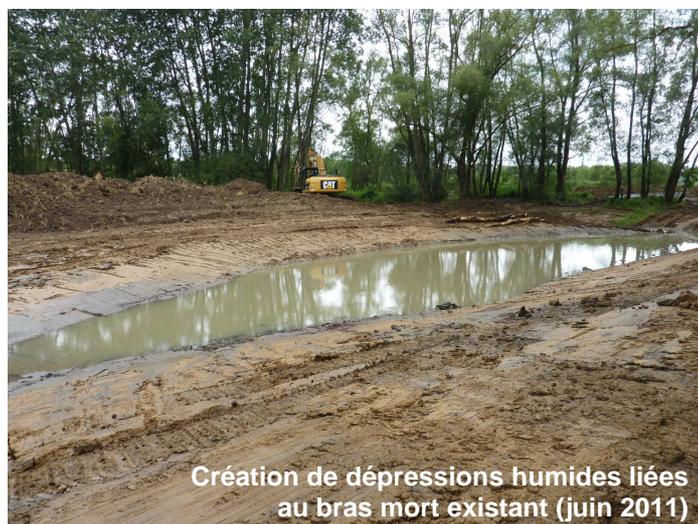
Création de dépressions humides liées au bras mort existant (juin 2011)

Ces travaux ont pour finalité l'amélioration des fonctionnalités biologiques d'une annexe hydraulique, présente sur la zone amont du projet (à Labry). En effet, la baisse du niveau d'eau provoquée par l'effacement du seuil a modifié le fonctionnement hydraulique de cet écosystème, qui s'est retrouvé « perché ». Les travaux ont donc consisté à :

- remodeler la connexion aval et le chenal principal afin de caler un niveau satisfaisant pour le fonctionnement du bras ; la connexion amont restant quant à elle « fermée »,
- **créer des zones humides en pentes très douces, à l'interface entre milieux aquatiques et prairies, pouvant notamment servir de zone de frai pour les poissons.**
