Réservoir de Sauceray

Traitement par neutralisation au réservoir du Sauceray

Réservoir de Closé

Traitement par neutralisation au réservoir du Closé

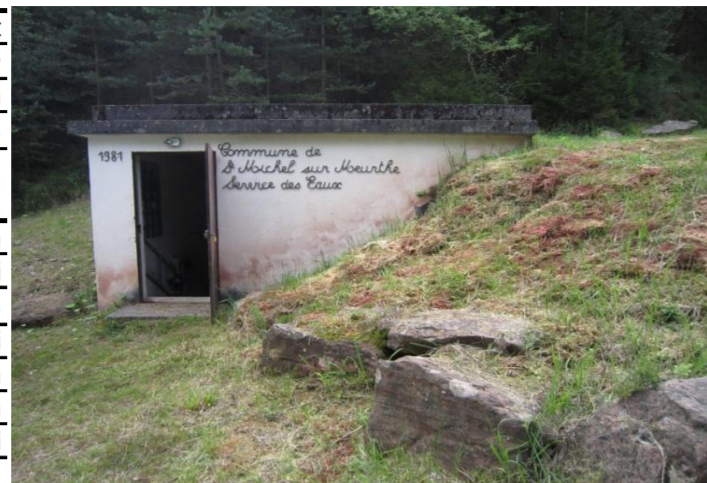
Extérieur et abords	
Génie civil	Correct
Voirie d'accès	Route/Chemin praticable
Cloture/grille	Non
Type de fermeture du réservoir	Porte métallite + serrure à clé
Equipements supplémentaires	
Anti-intrusion	Non
Electricité	Oui
Eclairage	Oui (mais ampoule cassée)
Echelle/Escalier	Oui
Anti-chutes	Non
Etiquetage des conduites	Non
Manchon de démontage	Oui

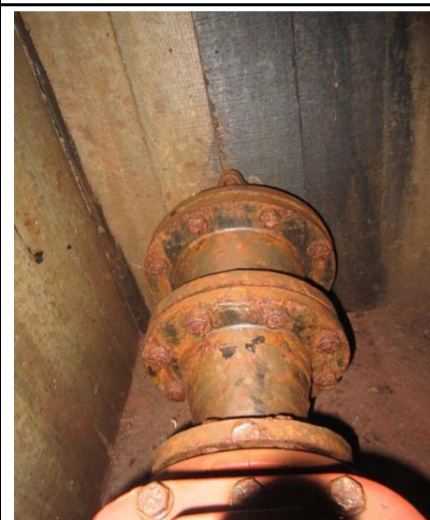
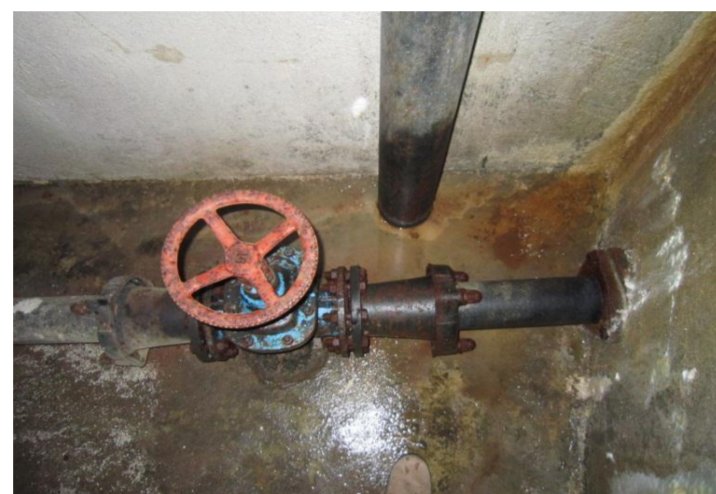
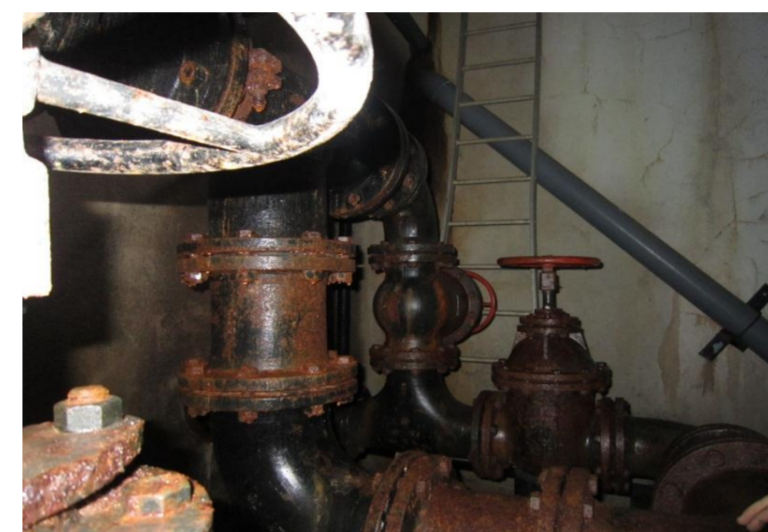
Réservoir Sauceray

Etat de la Cuve	
Paroi/Revêtement	Bon
Etanchéité	Bonne
Aération	Bonne
Dernier nettoyage	2011
Commentaires	Revêtement jamais refait mais en bon état Pas de problèmes majeurs nécessitant des nettoyages trop fréquemment
Chambre de vannes	
Génie civil	Moyen
Peinture	Absente
Présence de mousses/moisissures	Léger
Déshumidification	Non
Etat de corrosion	Avancé
Commentaires	Présence d'eau d'infiltration dans la chambre Rouille importante

Le réservoir de Sauceray est dans un état moyen en raison de très forte présence de rouille et d'infiltration d'eau dans la chambre de vannes. Des traces de moisissures commencent à apparaître.

Le cuve n'a pas pu être inspectée directement, mais d'après le fontainier, elle est en bonne état sans fissures majeurs ou problème sur la paroi.

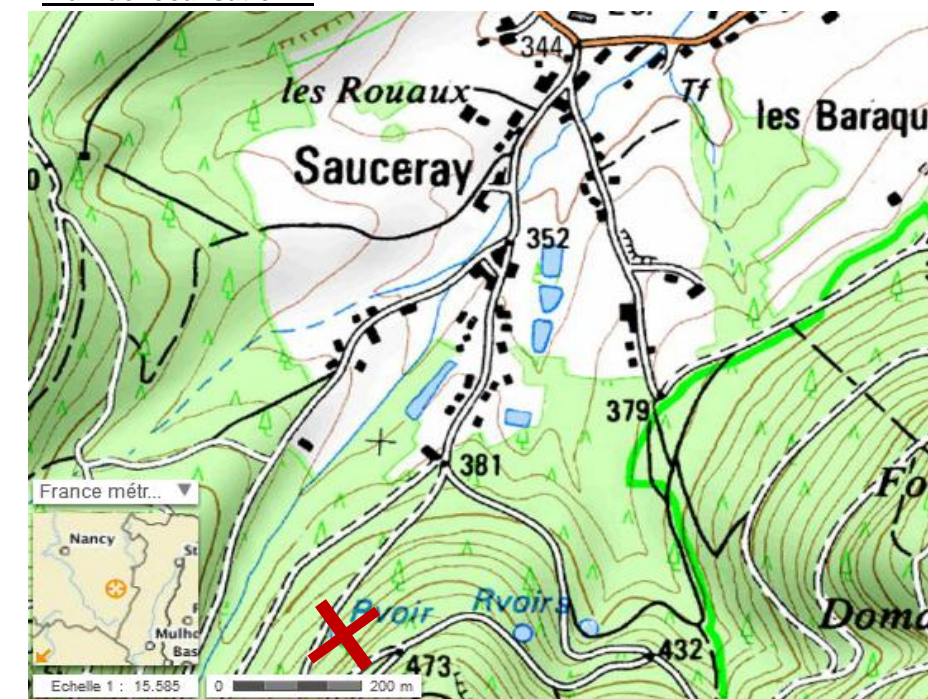
Etat de la Cuve		Télegestion	
Paroi/Revêtement	Bon	Télésurveillance	Oui
Etanchéité	Bonne		
Aération	Bonne	Comptage	
Dernier nettoyage	2011	Mode de relève	A distance
Commentaires	RAS	Type de compteur	Comptage en sortie (distribution)
		Age du compteur	NC
Aspect de la chambre de vannes			
Génie civil	Bon		
Peinture	Absente		
Présence de mousses/moisissures	Non		
Déshumidification	RAS		
Etat de corrosion	Faible		
Commentaires	RAS

La station de neutralisation du réservoir de Sauceray est en bon état. Les parois des cuves sont étanches et le génie civil correct. La chambre de vanne est en bon état, il n'y a aucune trace de rouille ou de moisissures.

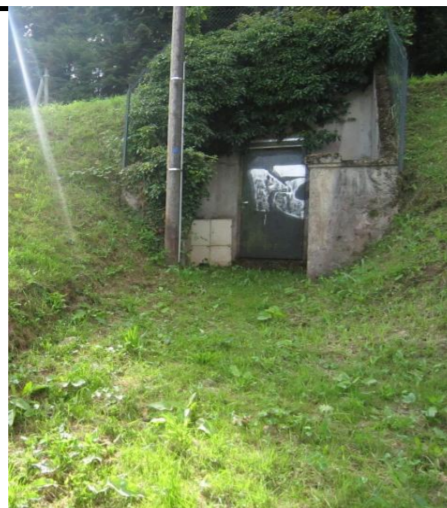
Extérieur et abords	
Génie civil	Correct
Voirie d'accès	Route
Cloture/grille	Non
Type de fermeture du réservoir	Porte métallite + serrure à clé
Equipements supplémentaires	
Anti-intrusion	Non
Electricité	Oui
Eclairage	Oui
Echelle/Escalier	Oui
Anti-chutes	Non
Etiquetage des conduites	Non
Manchon de démontage	Oui

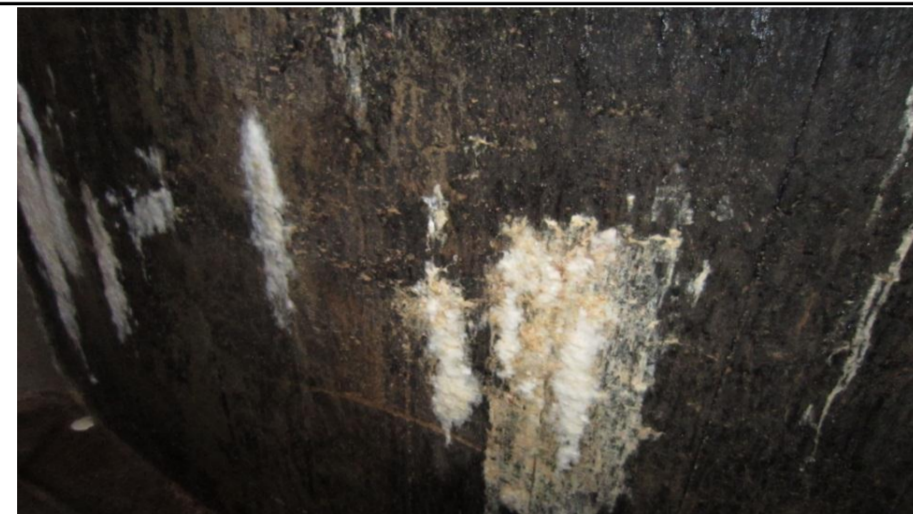
Réservoir Closé

Chambre de vannes	
Génie civil	Correct
Peinture	Absente
Présence de mousses/moisissures	Oui (importante)
Déshumidification	Non
Etat de corrosion	Léger
Commentaires	RAS

La chambre de vanne est dans un état général moyen en raison de forte présence de moisissures à l'extérieur des cuves.

La robinetterie est en assez bon état puisqu'il y a peu de traces de rouille et de corrosion.

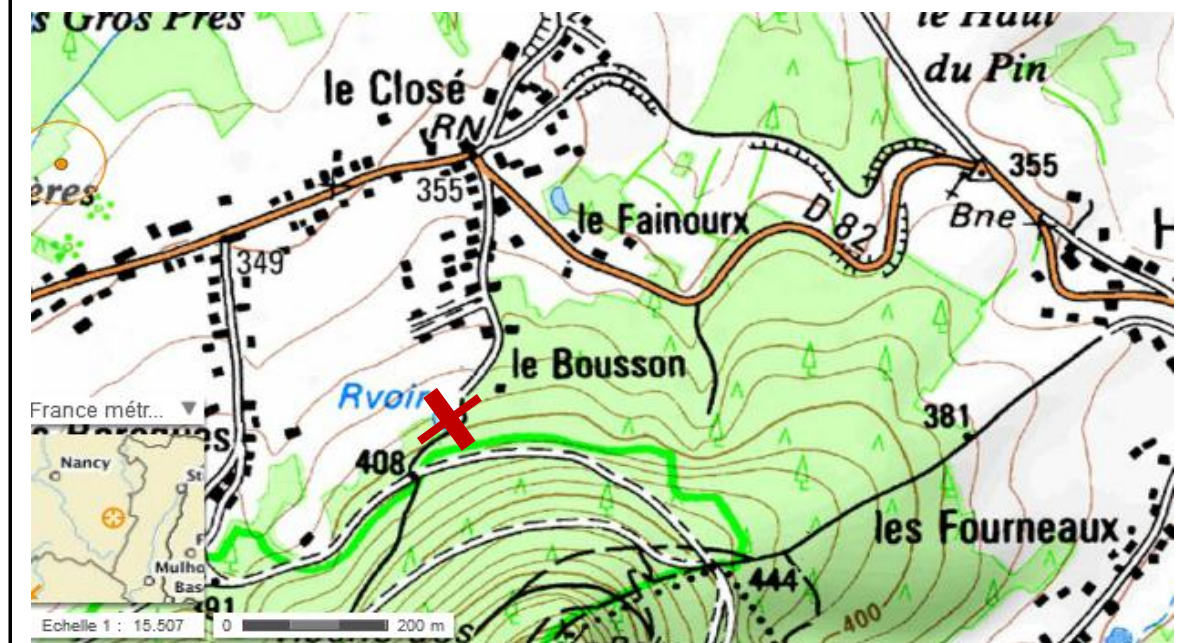
Aspect de la chambre de vannes	
Génie civil	Bon
Peinture	Absente
Présence de mousses/moisissures	Non
Déshumidification	Non
Etat de corrosion	Bon
Commentaires	RAS

La station de neutralisation est en bon état:
pas de traces de moisissures ni de rouille.

L'ensemble est étiqueté précisément.

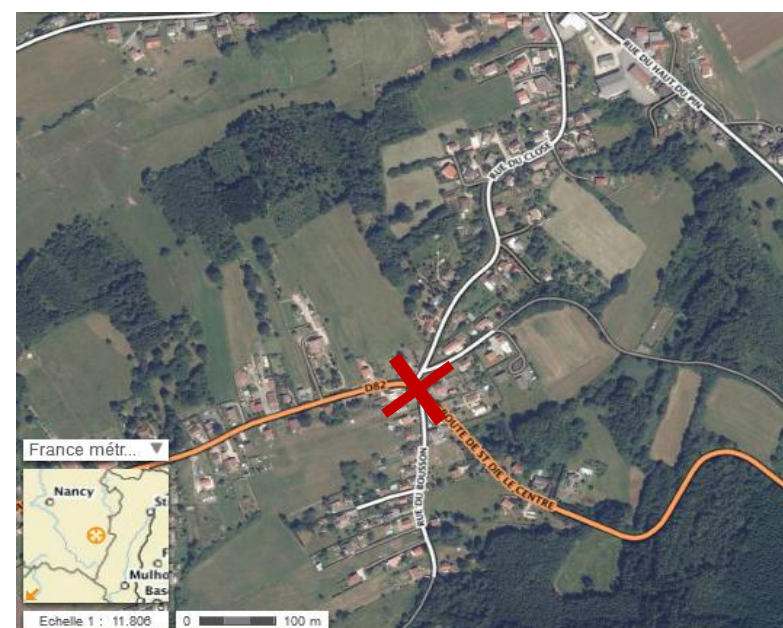
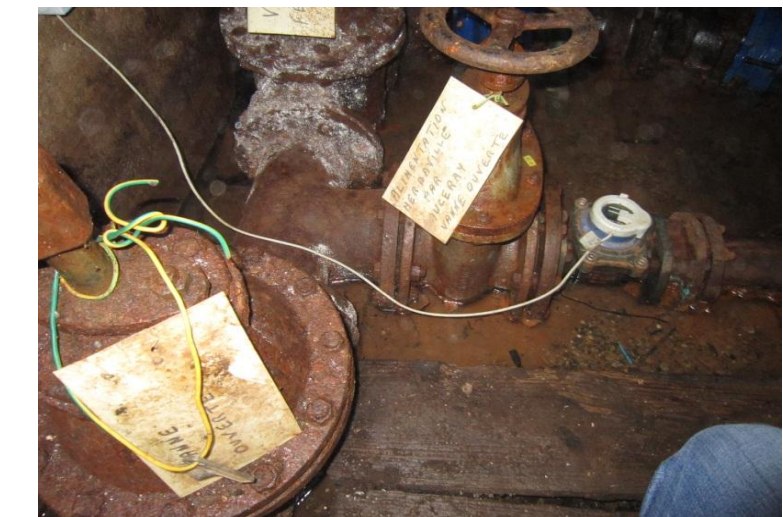
Compteur de distribution Herbaville

La chambre de vannes du compteur de distribution de Herbaville est essentielle dans la gestion combinée des réservoirs du Closé et du Sauceray. Elle est dans un état plutôt mauvais: la robinetterie présente de fortes traces de rouilles et de corrosion. On note également la présence d'infiltration d'eau régulière.
