Diagnostic de la qualité physique du milieu récepteur des rejets des systèmes d'assainissement de la commune de Billy- sous-Mangiennes

Notice explicative

SAFEGE
Ingénieurs Conseils

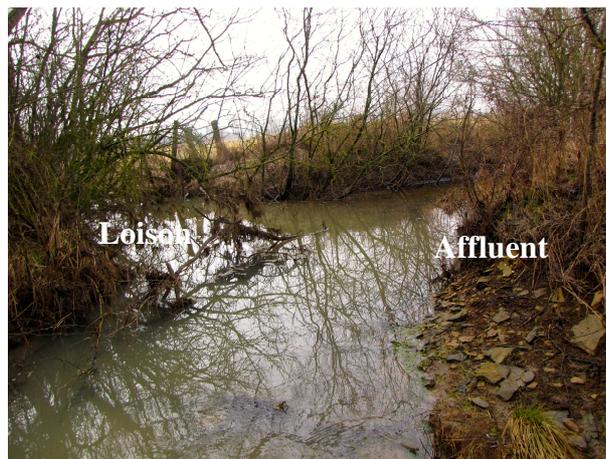
Photographie 1-1: Affluent du Loison au niveau du pont de l'ancienne voie SNCF – Billy sous Mangiennes

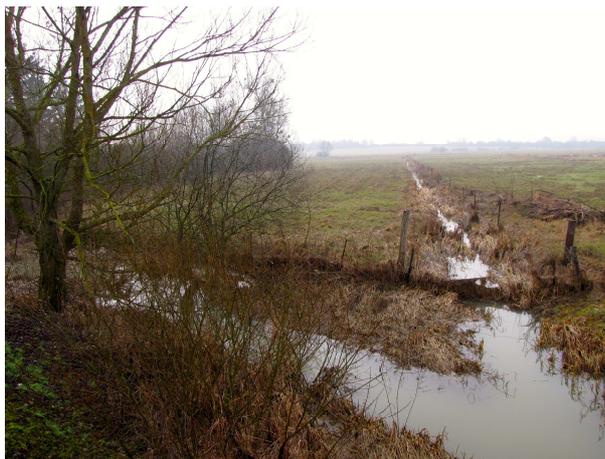
Lors de la visite de terrain, l'ensemble des prairies adjacentes au ruisseau était gorgé d'eau. Les autres affluents du Loison sur ce secteur sont donc des ruisseaux intermittents dus à ce phénomène et à la présence d'étangs en bordure de ruisseau.

Photographie 1-2: « Drain » des prairies bordant le Loison

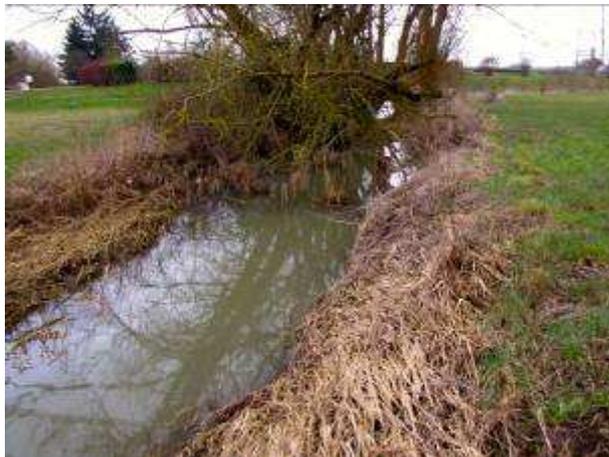
Au niveau du rejet de la station de traitement, le ruisseau montre les mêmes caractéristiques que celles présentées précédemment.

Photographie 1-4 : Le Loison au droit du rejet de la station de traitement de Billy-sous-Mangiennes

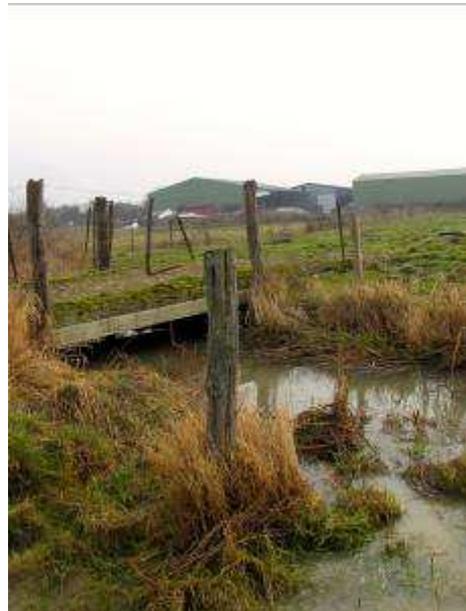
Photographie 2-2 : Passerelle respectant l'écoulement du lit mineur

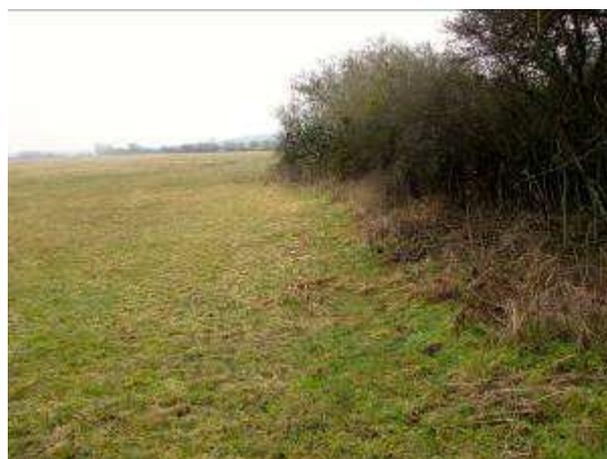
Comme sur l'ensemble du linéaire du Loison sur le ban communal de Billy-sous-Mangiennes, le ruisseau est entouré de prairie. Une ripisylve dense est présente sur les berges, principalement composés d'arbustes tels que l'Aubépine ou le Cornouiller. Une détermination plus poussée des espèces présenterait de retourner sur le terrain au printemps.

Photographie 3-1 : Ripisylve tronçon Bil 1 – Rive droite

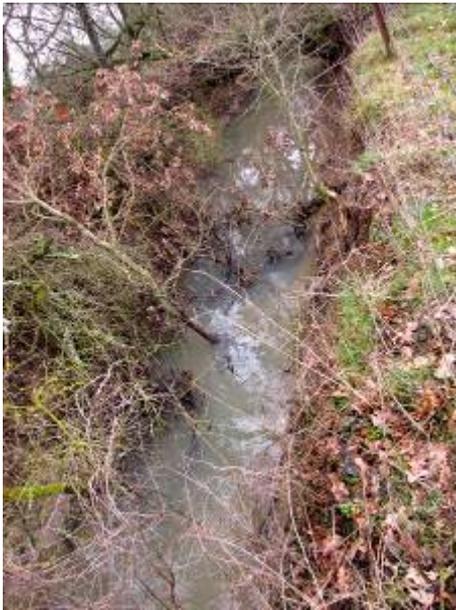
Cette ripisylve rend l'accès au ruisseau très difficile et de nombreux embâcles sont présents dans le lit du ruisseau. Par endroit, la ripisylve crée un trou de lumière dans le ruisseau, ce qui favorise le développement d'herbacés dans le lit du cours d'eau, notamment des Iris.

Photographie 3-2 : Développement d'Iris dans les trous de lumière.

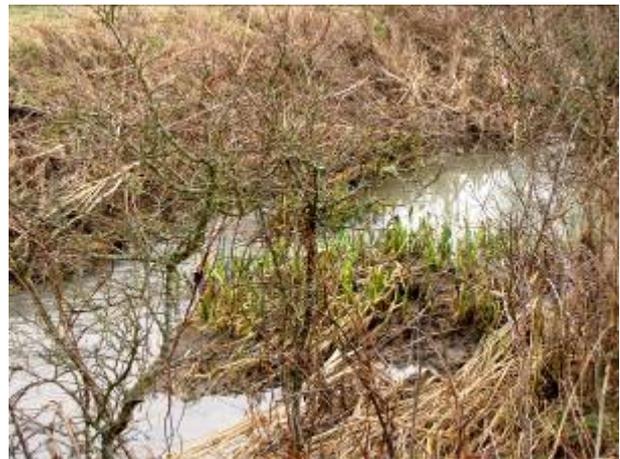
Photographie 3-3: Embâcle dans les zones de ripisylve dense

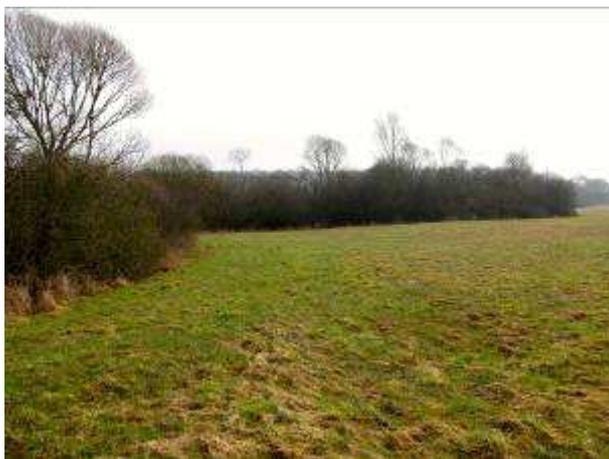
Ce tronçon se caractérise par la présence de la forêt en rive droite. La ripisylve est donc d'autant plus dense. Le ruisseau est accessible de la rive gauche, mais difficilement.

Photographie 3-4 : Tronçon Bil 2 – Vue rive gauche

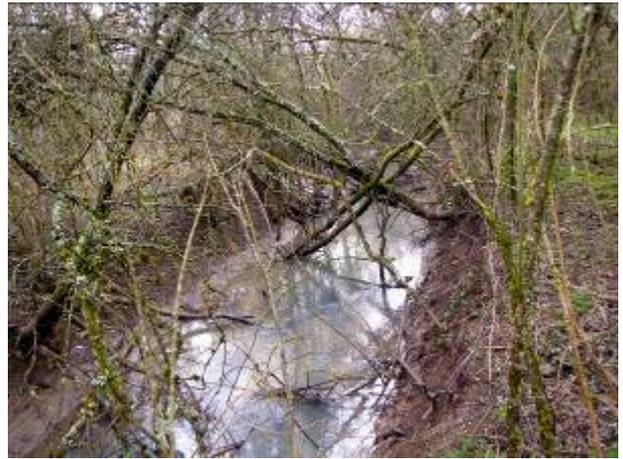
Les berges sont moins encaissées que sur le tronçon précédent, avec des hauteurs d'environ 50 cm, mais le lit mineur du ruisseau s'est élargi à environ 2 mètres. La pente des berges est également plus douce que précédemment (1/1). La présence de la forêt rend l'entretien de la ripisylve encore plus difficile. On constate non seulement la présence de nombreux embâcles, voire même la présence d'arbres dans le cours d'eau, tombés ou non.

Photographie 3-5 : Lit mineur du tronçon Bil 2

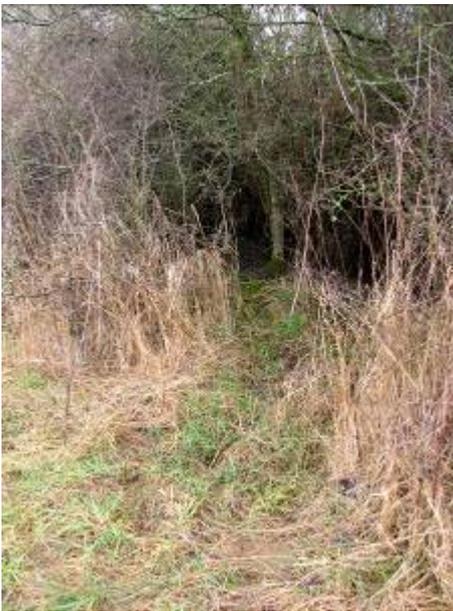
Le ruisseau est ici un élément indispensable de l'écosystème environnant. En effet, avec la présence de la forêt celui devient un point d'eau important pour la faune sauvage. De nombreuses marques de passages d'animaux ont d'ailleurs été constatées sur place.

Photographie 3-6 : Trace de passage d'animaux – Tronçon Bil 2

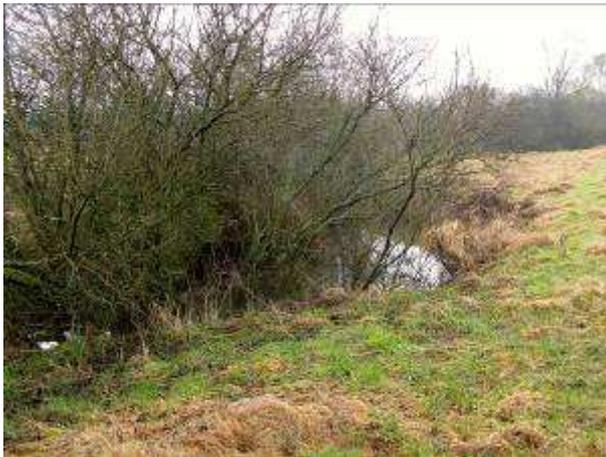
La ripisylve est encore dense sur la rive droite de ce tronçon, majoritairement composé d'arbuste.

Photographie 3-7 : Ripisylve tronçon Bil 3

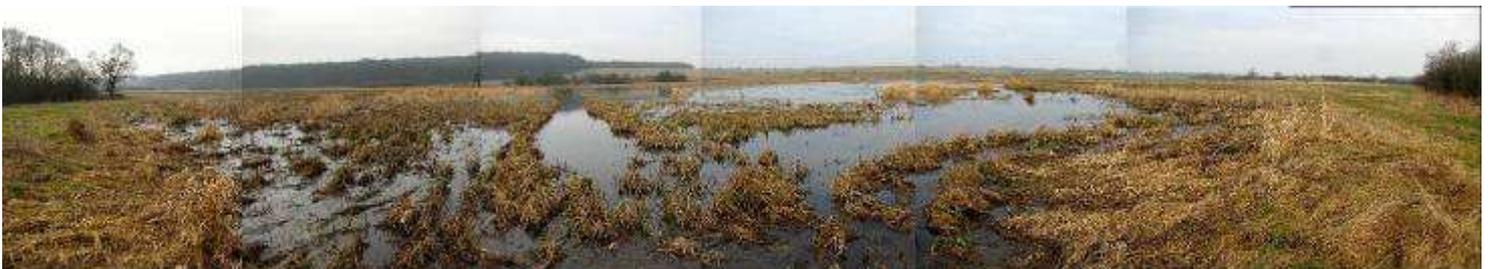
Photographie 3-8 : Panorama de l'étang tronçon Bil 3 – Vue depuis le trop plein

Le trop plein de l'étang vers le ruisseau étant fermé, celui-ci semble avoir inondé la prairie environnante. Les berges de l'étang ne sont plus visibles, mais on distingue un cours d'eau conduisant l'eau de l'étang à un trop plein.

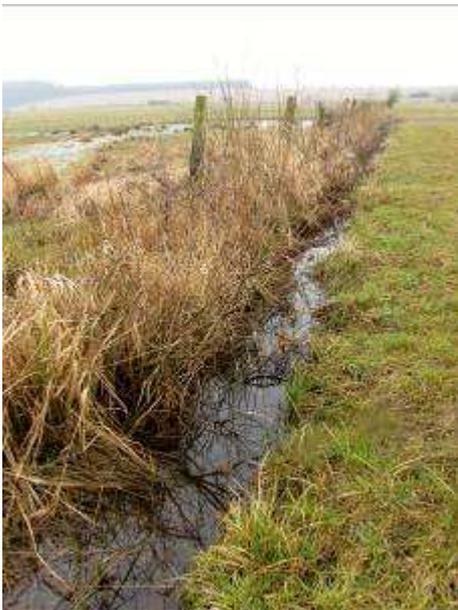
À l'aval de l'étang, les caractéristiques du sol sont identiques et de nombreuses prairies sont inondées. Ces inondations sont probablement dues à des remontés de nappe puisque le Loison ne possède pas de zone de débordement. Par contre on observe encore de petits ruisseaux qui se sont formés (ou ont été créés) le long des prairies pour les drainer dans le ruisseau.

Photographie 3-10 : En arrière plan : prairie humide / En avant plan « drain » des prairies.

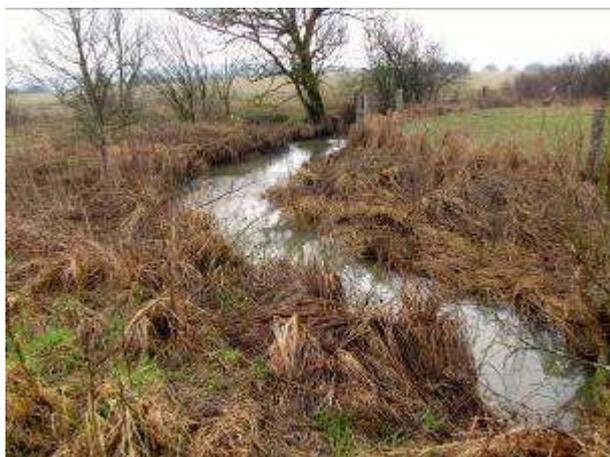
Sur ce tronçon, la ripisylve est ponctuellement présente. En effet, les arbustes denses sur quelques dizaines de mètres sont ensuite absents sur quelques mètres, laissant la place au développement de plantes herbacées, notamment des roseaux. On note également la présence de quelques arbres isolés (aulnes, saules).

Photographie 3-11 : Ripisylve tronçon Bil 4

Lorsque les roseaux sont dominants, le lit du ruisseau est réduit. Au moment de la visite, l'écoulement n'avait aucun obstacle. Néanmoins, en été et lorsque les roseaux sont développés, le lit du ruisseau est sans doute encore plus réduit.

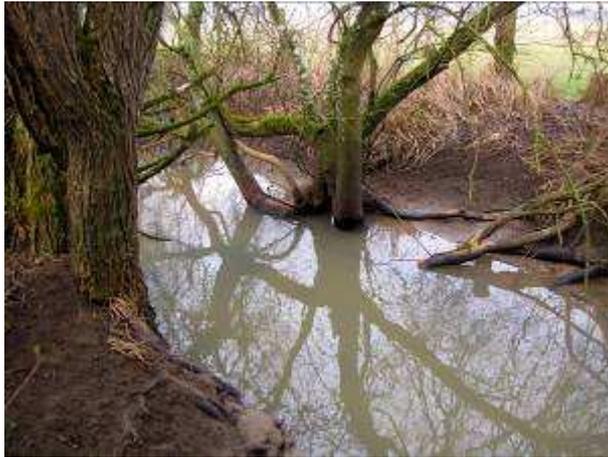
Lorsque les arbustes sont présents, des embâcles sont présents dans le lit mineur du cours d'eau et de nombreux arbres ou arbustes ont leurs souches dans le lit du cours d'eau.

Photographie 3-12 : Embâcle sur le tronçon Bil 4

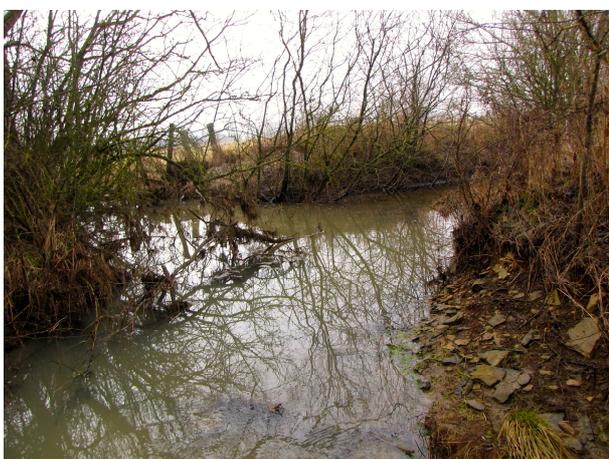
Ce tronçon correspond au passage du Loison sous le pont d'une ancienne voie SNCF. A l'amont immédiat de ce pont, un ruisseau intermittent rejoint le Loison.

Photographie 3-15 : Affluent du Loison à l'amont du pont

Le passage du ruisseau sous le pont crée une **modification non négligeable du lit mineur et le canalise**, ce qui dégrade la qualité physique du cours d'eau.

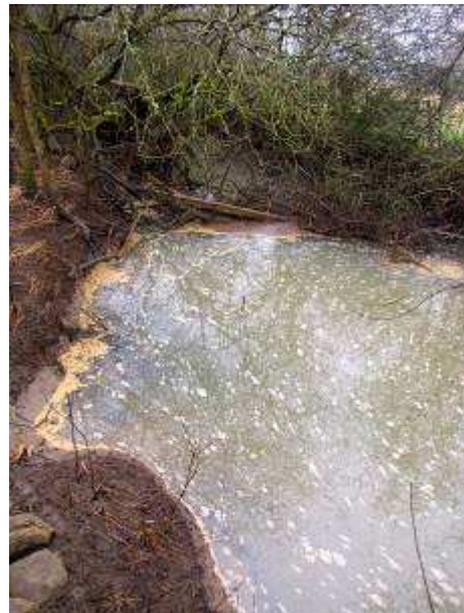
Photographie 3-18 : Mare rive droite du Loison

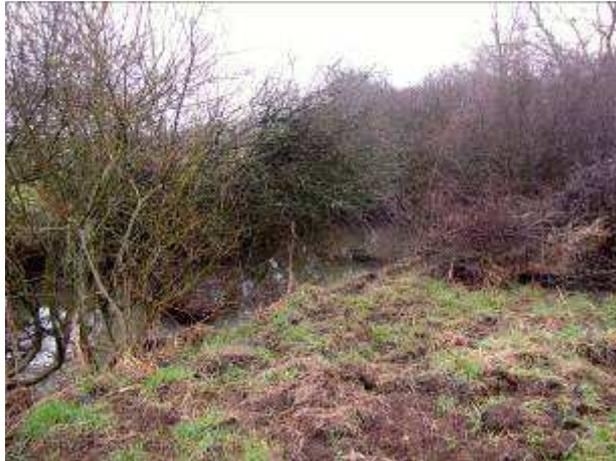
La ripisylve se poursuit sur une dizaine de mètres, créant des embâcles ici et là, jusqu'au tronçon Bil 6.

Photographie 3-19 : Vue de l'aval du tronçon Bil 5

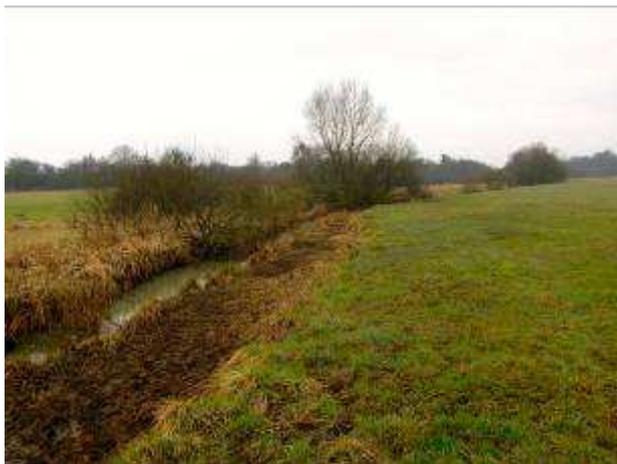
Le tronçon Bil 6 se poursuit à travers les prairies jusqu'à ce que le ruisseau atteigne les abords de Billy-sous-Mangiennes. La ripisylve est représentée par quelques arbres et arbustes dispersés le long du cours d'eau, majoritairement présents rive droite.

Photographie 3-20 : Ripisylve du tronçon Bil 6

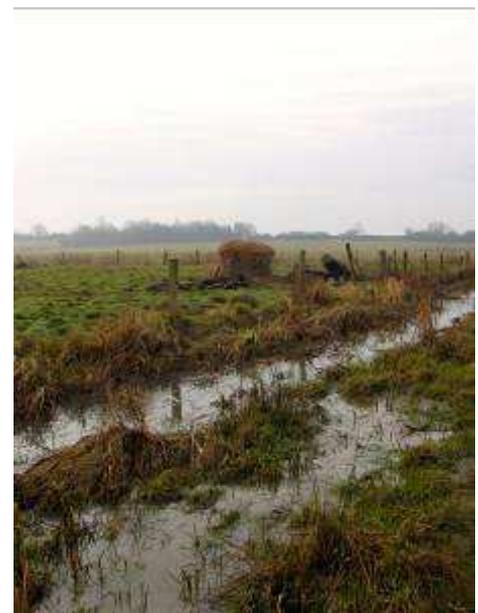
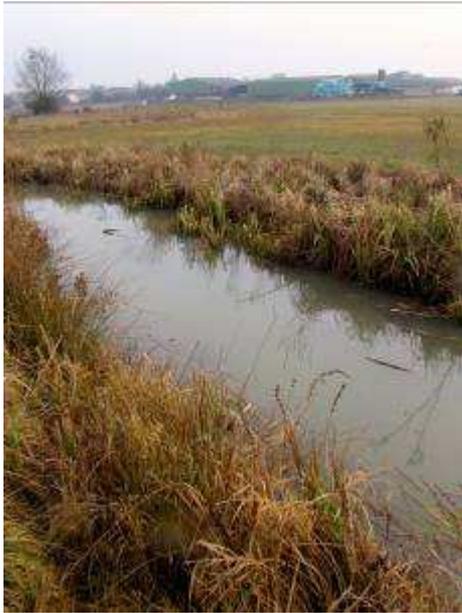
En l'absence de strate arbustive et arborescente, c'est la strate herbacée qui domine la ripisylve, avec la présence de nombreux roseaux. Néanmoins, les roseaux se sont surtout développés sur les berges qui sont protégées des troupeaux par des clôtures.

Photographie 3-21 : Piétinement des berges par les troupeaux

Certains tronçons sont fortement dégradés par le passage de troupeau dans le lit du ruisseau. L'action prioritaire à mener est la **mise en place d'une clôture** à environ 5 mètres de la limite des berges afin de les protéger. S'il n'existe pas, un passage peut être aménagé pour la traversée du ruisseau par un ouvrage, à condition qu'il enjambe largement le lit du ruisseau. Son lit mineur sera alors peu modifié.

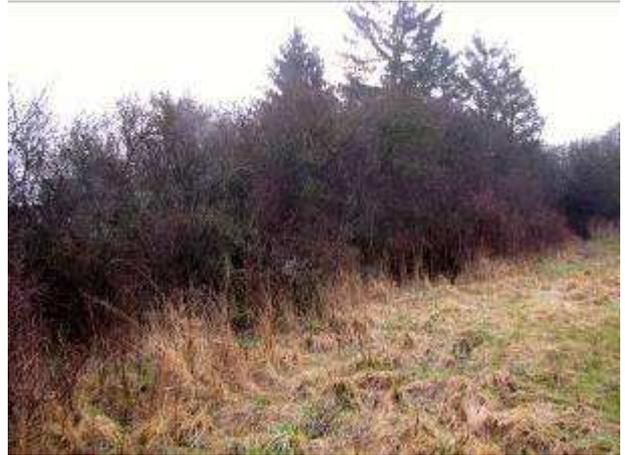
Le tronçon Bil 7 possède une ripisylve particulièrement dense, composée essentiellement d'arbustes. Sa rive droite est bordée de jardins des premières habitations de Billy-sous-Mangiennes.

Photographie 3-25 : Ripisylve tronçon Bil 7

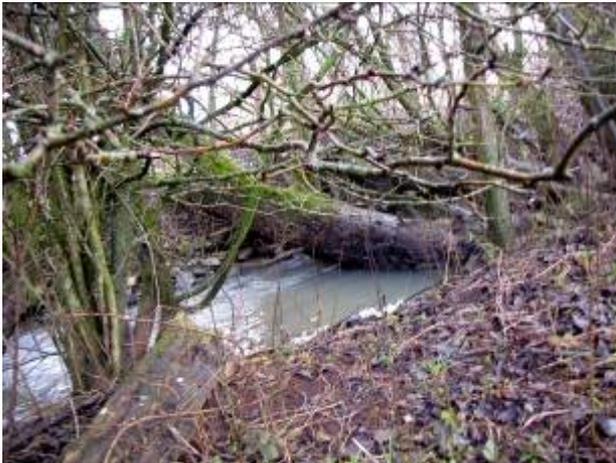
Comme généralement la présence de ripisylve entraîne la formation de nombreux embâcles et chute d'arbre dans le lit du ruisseau.

Photographie 3-26 : Embâcles

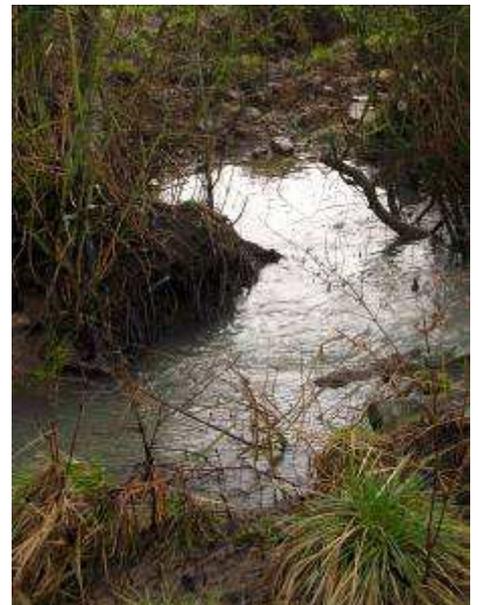
Elle permet également un rétrécissement du lit mineur et la mise en place de méandres. Le Loison possède sur ce tronçon un profil plus naturel que précédemment.

Photographie 3-27 : Méandre du Loison sur le tronçon Bil 7

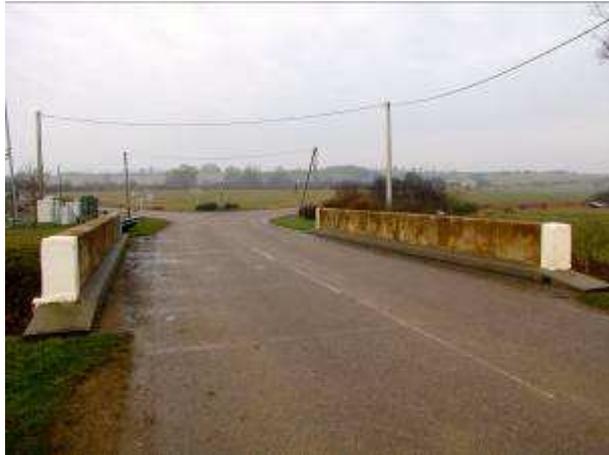
Photographie 3-29 : Pont de la route départementale 105

La traversée du pont de la route départementale 105 provoque un changement radical du lit mineur du ruisseau.

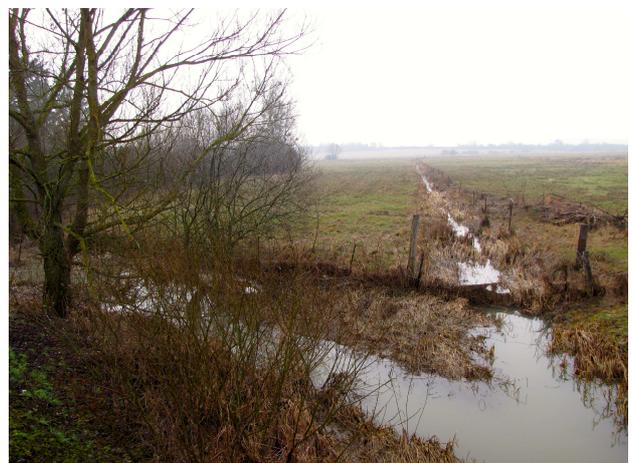
Photographie 3-31 : Affluent du Loison

Notons également l'arrivée d'un affluent. Ce cours d'eau intermittent est assez important par rapport au Loison sur ce tronçon.

La strate herbacée en mauvaise état lors de la visite, trouve ici une zone propice à un fort développement. Une nouvelle visite en période estivale permettra d'évaluer son impact sur l'écoulement du Loison

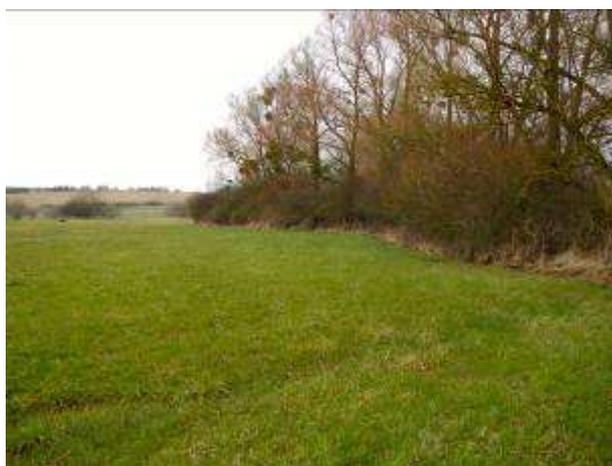
Photographie 3-32 : Ripisylve tronçon Bil 9

Comme précédemment, la strate arbustive est principalement composée d'aubépine et de cornouillers. Concernant les autres déterminations floristiques, il faudra attendre le printemps pour les déterminer.

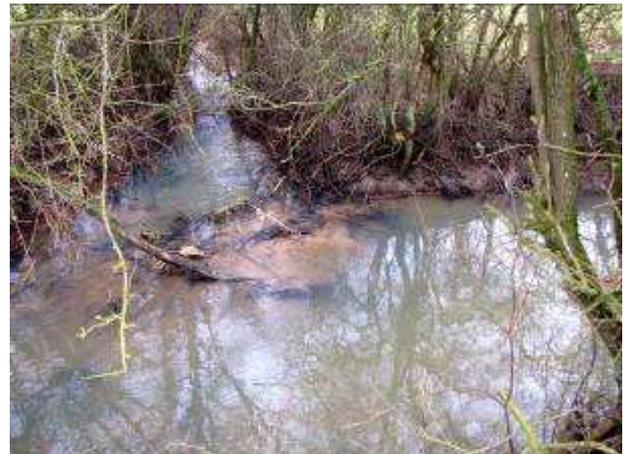
Photographie 3-34 : Affluent rive droite – tronçon Bil 9

En aval du tronçon, un affluent rejoint le Loison depuis le village. Les caractéristiques de ce petit cours d'eau au moment de la visite ne sont pas assez importantes pour modifier le profil du Loison.

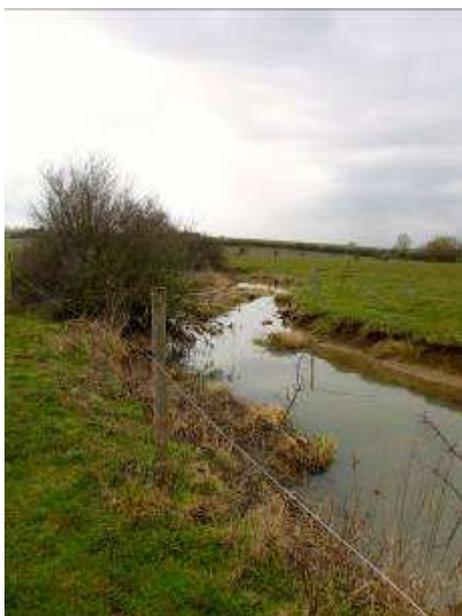
Photographie 3-35 : Tronçon Bil 10

Le lit mineur s'élargit progressivement et est majoritairement colonisé par la végétation herbacée, même si quelques arbustes sont toujours présents.

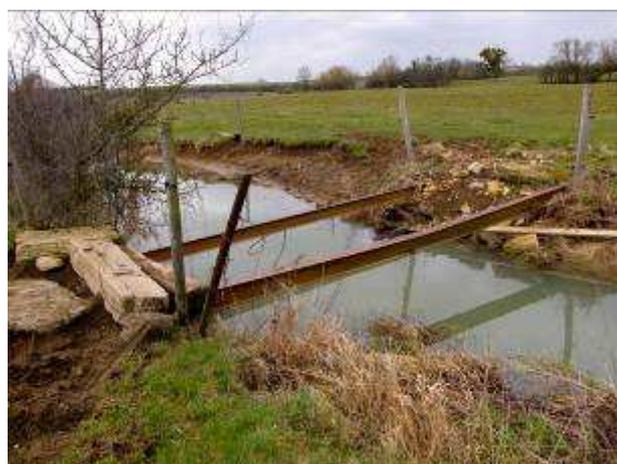
Photographie 3-36 : « Passerelle » tronçon Bil 10

Ces caractéristiques physiques permettent à certains agriculteurs de réaliser une passerelle, dégradée ou non terminée. Sa présence impact localement la berge et le lit mineur.

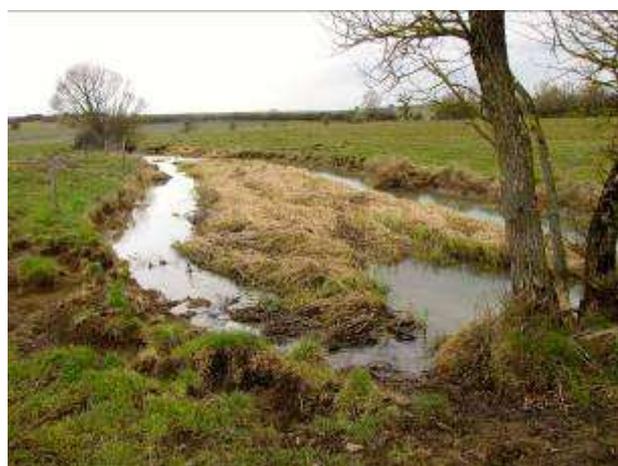
Photographie 3-37 : Colonisation du lit mineur par les plantes herbacées

Ce tronçon donne au Loison un profil plus naturel. Le lit mineur est fortement colonisé par les plantes herbacées, jusqu'à séparer ponctuellement le lit du ruisseau en deux bras.

L'impact de ces végétaux doit être évalué en période estivale, c'est à dire en période d'étiage et de fort développement des végétaux. En effet, durant cette période l'écoulement du Loison peut être limité par la strate herbacée.

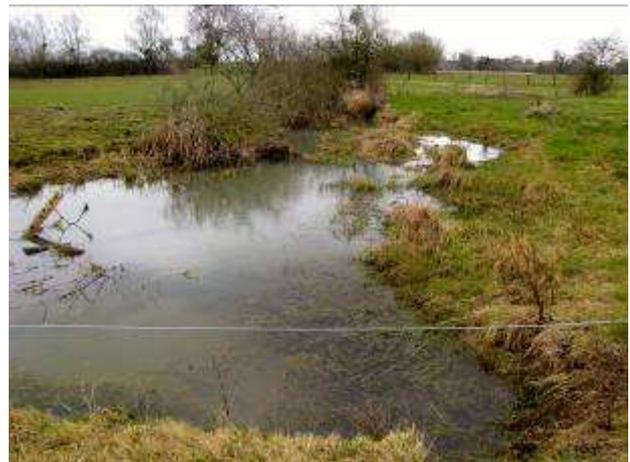
Photographie 3-39 : Inondation du lit majeur

Le Loison possède une dynamique latérale plus importante sur ce tronçon. Pour preuve, au détour d'un méandre le Loison est sorti de son lit pour légèrement inonder le lit majeur.

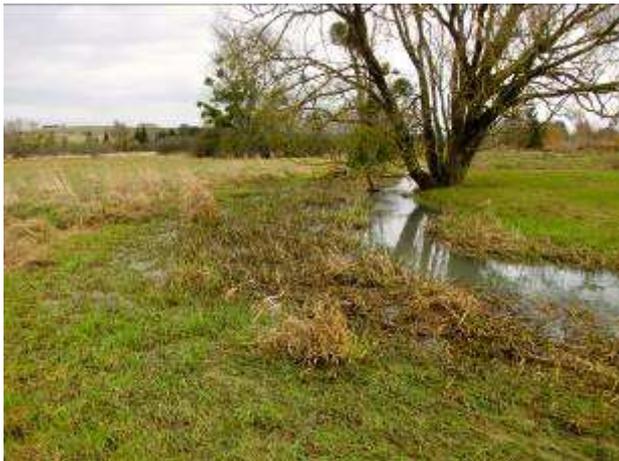
Photographie 3-40 : Lit mineur et débordement dans le tronçon Bil 12

Le Loison retrouve les caractéristiques du tronçon 9, c'est-à-dire des berges intactes lorsque la ripisylve est absente (majorité du linéaire) et que la profondeur de l'eau est trop importante (jusqu'à 90cm). Le lit mineur du ruisseau a tout de même une largeur inférieure aux tronçons précédents, avec des débordements dans le lit majeur.

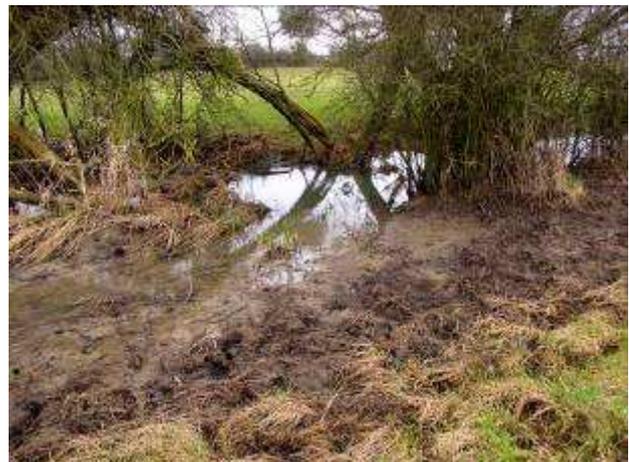
Photographie 3-41 : Piétinement des berges – Tronçon Bil 12

Mais lorsqu'une ripisylve s'installe (souvent composé uniquement d'une strate arbustive), nous retrouvons les désordres déjà cités sur les tronçons précédents, à savoir :

- ✓ présence d'embâcle
- ✓ traversé du ruisseau par les bovins, d'où un piétinement des berges et du lit mineur.

Le **piétinement** des berges et du lit mineur et l'absence de ripisylve dégrade la qualité de ce tronçon.

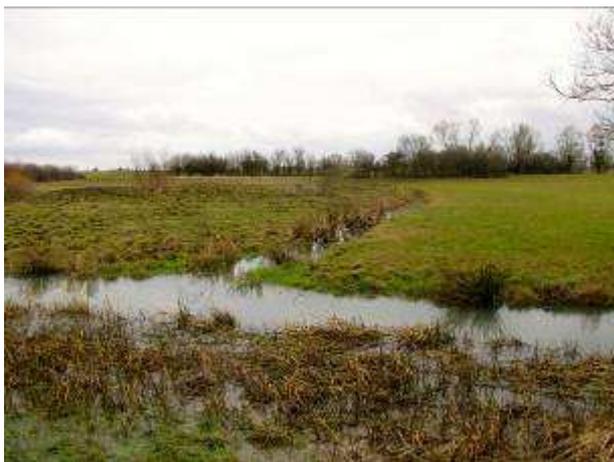
Photographie 3-42 : Trop plein de l'étang rive droite

On peut également noter la présence d'un étang rive droite, dont le trop plein se jette dans le Loison sous la forme d'un petit cours d'eau.

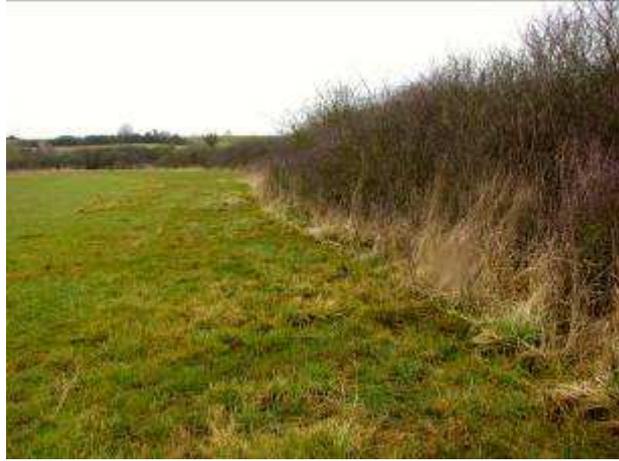
Photographie 3-43 : Ripisylve tronçon Bil 13

Le tronçon Bil 13 se distingue du précédent par sa ripisylve dense et arbustive.

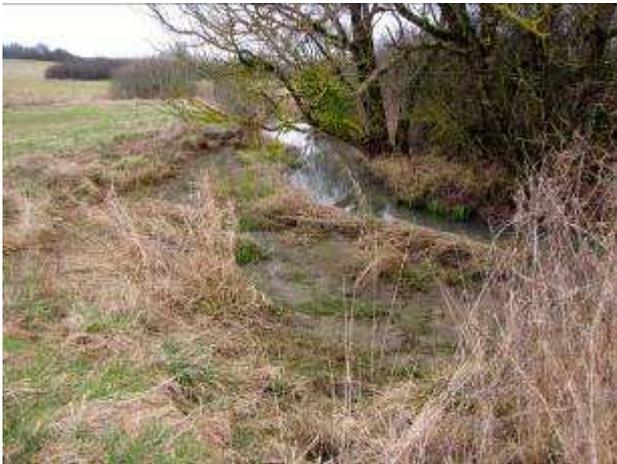
Photographie 3-44 : Affaissement de la berge

Les trous de lumière dans la ripisylve permettent le développement d'Iris et roseaux dans le lit mineur du Loison, mais aussi le passage des bovins.

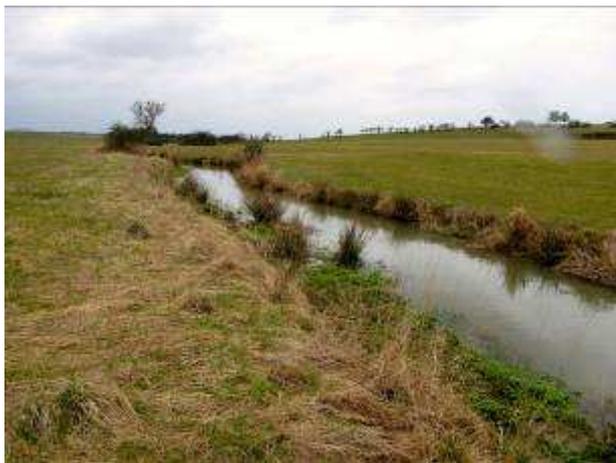
Photographie 3-45 : Aspect général du tronçon Bil 14

La ripisylve a à nouveau disparu. Les berges sont peu encaissées et ne sont pas protégées par des clôtures. Pourtant, celles-ci ne sont pas piétinées. Ceci peut s'expliquer par la profondeur du ruisseau (70-80 cm), ou tout simplement par le fait que cette prairie n'est pas utilisée pour le pâturage.

Les troupeaux ont un impact limité sur ce tronçon. Néanmoins, l'utilisation de la prairie est inconnue et la présence future de troupeau sur ce tronçon pourrait engendrer de fortes dégradations des berges. La mise en place de clôture est ici préventive.

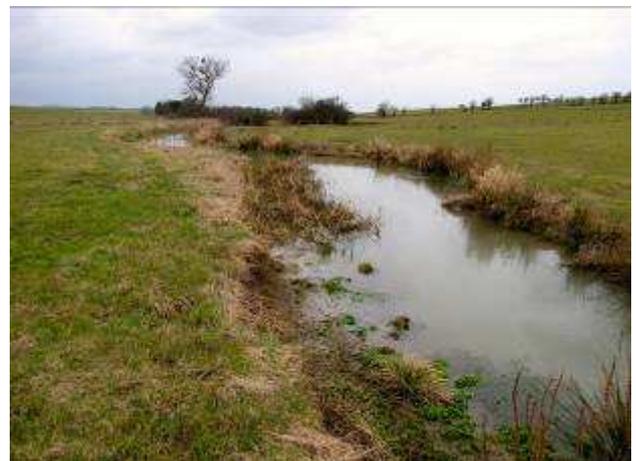
Photographie 3-46 : Méandre du tronçon Bil 14

Le Loison présente des méandres plus ou moins importants sur ce tronçon.

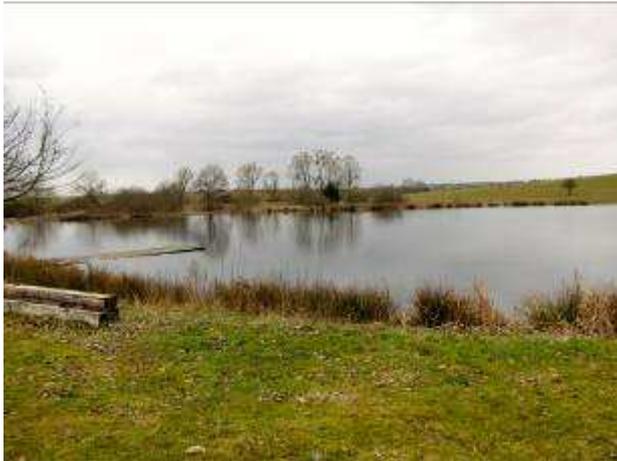
Photographie 3-49 : Étang rive gauche du Loison

La moitié aval du tronçon longe de grands étangs rive gauche

La rive droite est toujours aussi dégradée qu'à l'amont. La rive gauche au contraire sépare le ruisseau de l'étang et joue le rôle de digue. La berge est donc plutôt haute par rapport au lit du cours d'eau (h = 2 à 2,5 mètres). Cette berge est de bonne qualité et en majorité colonisée par des herbacés. On note la présence d'arbres tombés, de déchets et du trop plein de l'étang qui se jette dans le Loison.

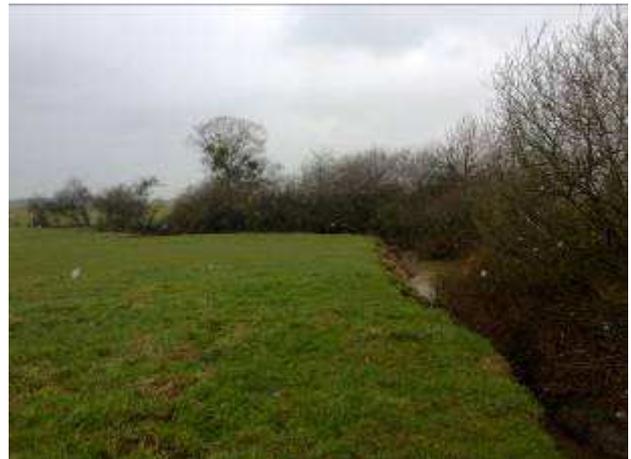
Photographie 3-52 : Ripisylve tronçon Bil 16

Ce tronçon suit la limite communale entre Billy-sous-Mangiennes et Mangiennes. Seule la rive gauche sera étudiée ici. Les étangs précédents sont contournés par le Loison qui retrouve une ripisylve arbustive très dense par endroit.

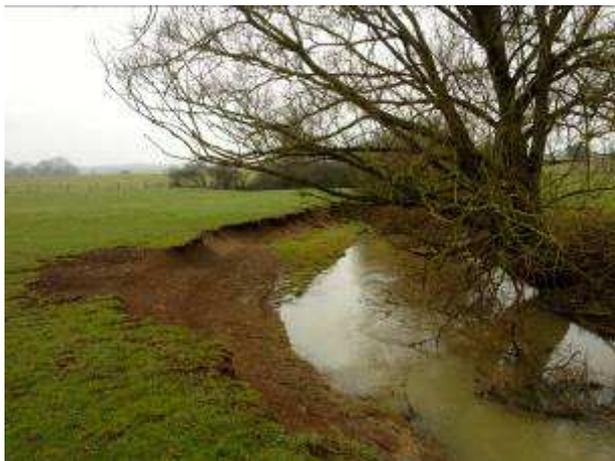
Photographie 3-53 : Berges affaissées par les troupeaux

La présence des troupeaux est toujours constatée sur les berges par le piétinement.

Ce tronçon a une qualité **moyenne**. La **ripisylve dense** protège les berges et offre des habitats aux espèces terrestres et aquatiques, mais l'affaissement des berges par le piétinement des bovins dégrade la qualité physique du tronçon

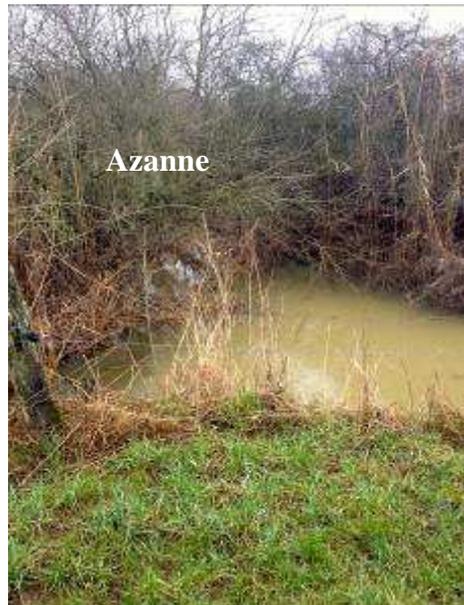
Photographie 3-54 : Confluence entre le Loison et l'Azannes

A l'aval du tronçon, la confluence du Loison avec le ruisseau l'Azannes se distingue à travers de la ripisylve.
