COMMUNAUTE DE COMMUNES FAVE ET MEURTHE
CAP VOSGES SERVICES
88 AVENUE DES VOSGES
88100 REMOMEIX

PROGRAMME DE RESTAURATION ET D'ENTRETIEN DE LA
MEURTHE ET DE SES AFFLUENTS

Etude Préalable : DIAGNOSTIC

Septembre 2013

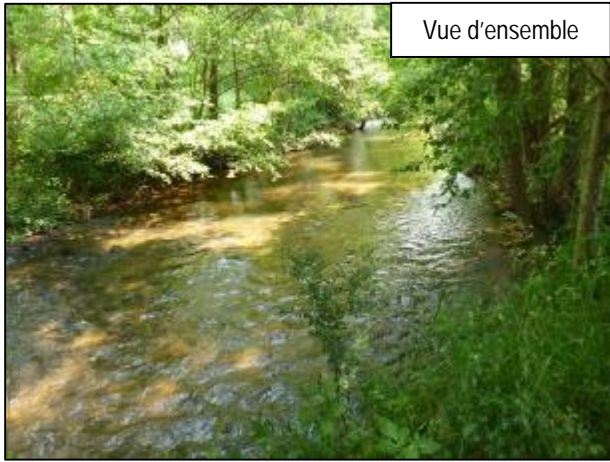
Vue d'ensemble

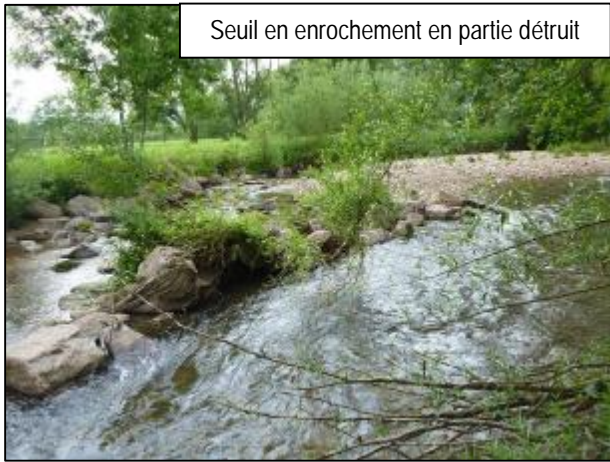
Le tronçon présente des écoulements et un fond du lit diversifiés. La Renouée du Japon, espèce exotique invasive, a été observée à de nombreuses reprises le long du tracé. Les aménagements de stabilisation de type peignes végétales ont globalement bien repris. Le seuil en enrochement a été en partie emporté lors de la crue morphogène du printemps 2013. De nombreuses zones d'érosion ont été observées et témoignent de la forte dynamique de la rivière (notion de fuseau de mobilité). Des secteurs piétinés par les bovins ont été recensés.

Seuil en enrochement en partie détruit

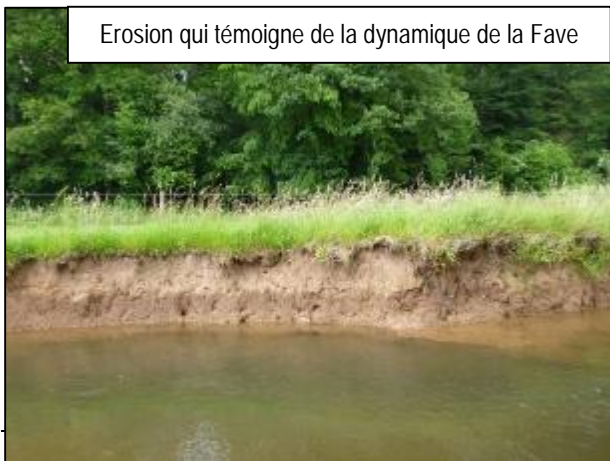
Erosion qui témoigne de la dynamique de la Fave

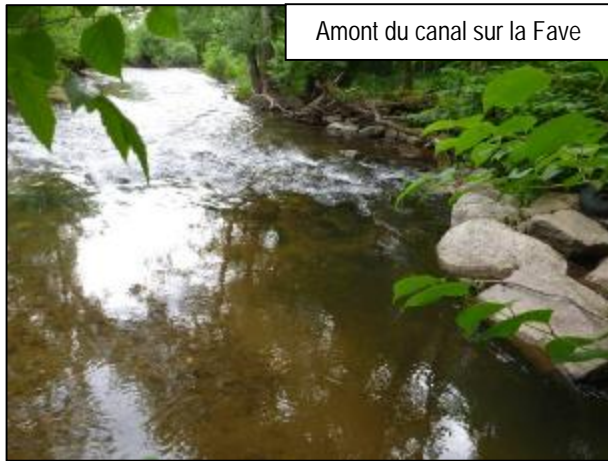
Amont du canal sur la Fave

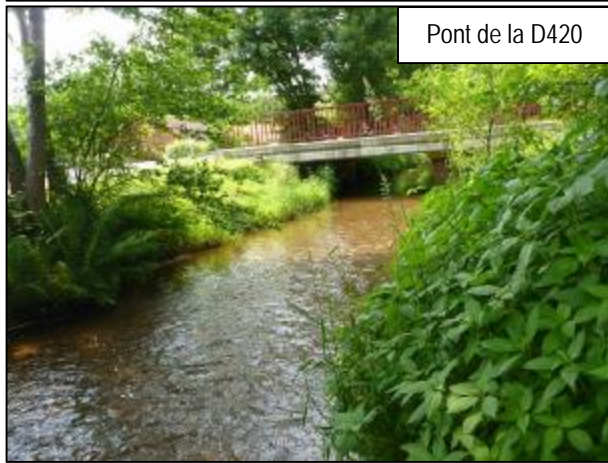
Pont de la D420

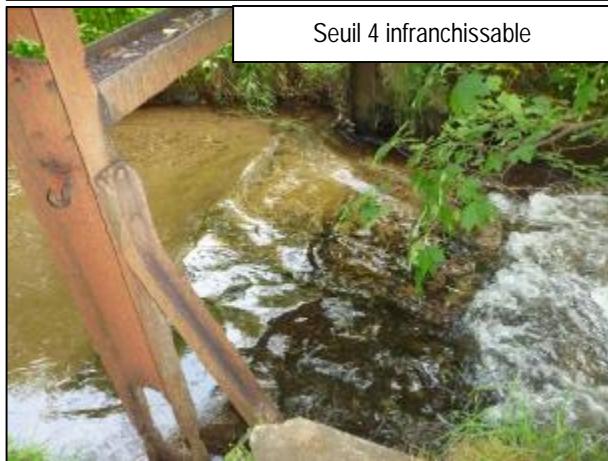
Seuil 4 infranchissable

La ripisylve est mûre à vieillissante. Un traitement de la végétation devra être entrepris pour rajeunir et diversifier les strates. Les deux seuils ne permettent pas la circulation piscicole. Ces derniers devront être aménagés pour restaurer la continuité écologique en tenant compte des habitations et bâtiments à proximité du canal. Les seuils participent à rendre les berges stables.

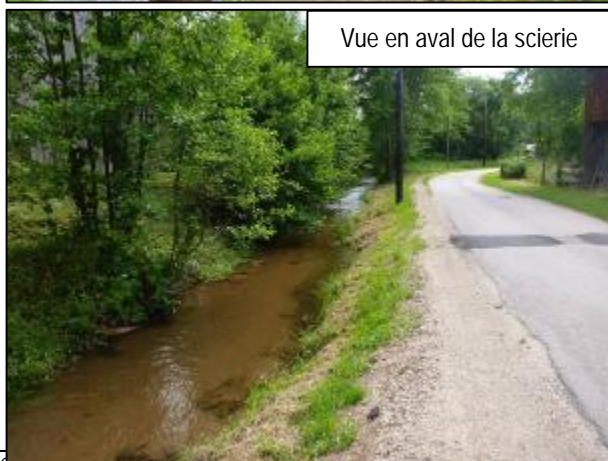
Vue en aval de la scierie

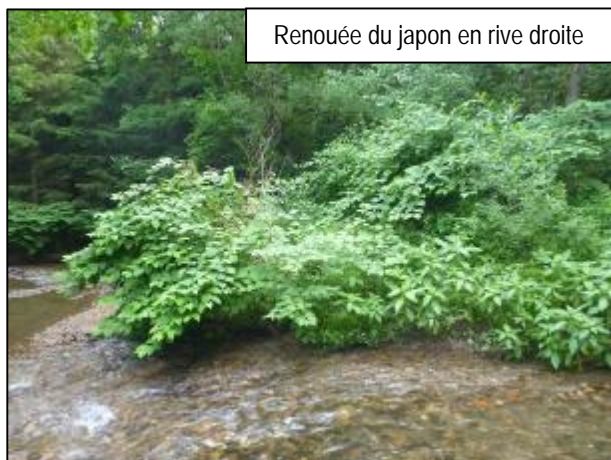
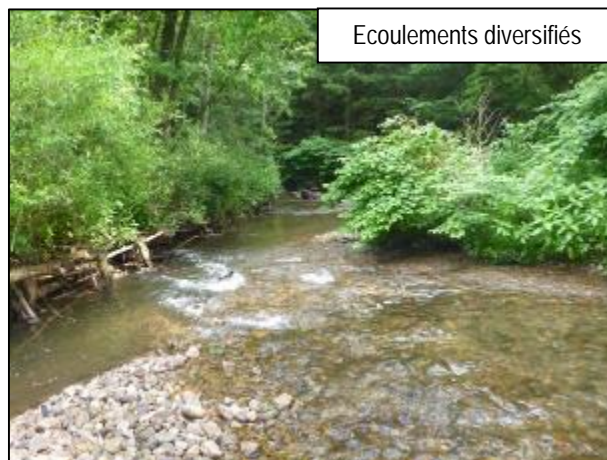
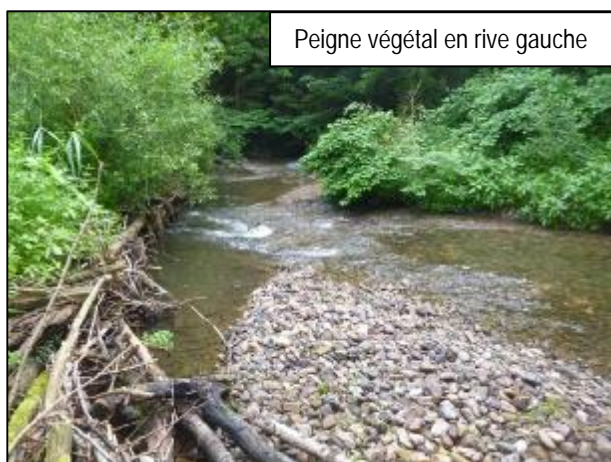
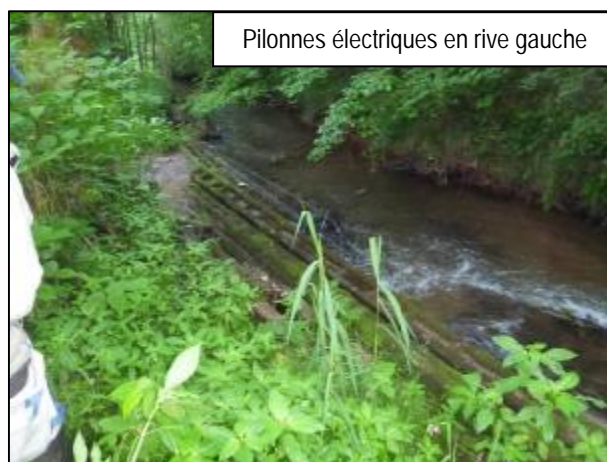
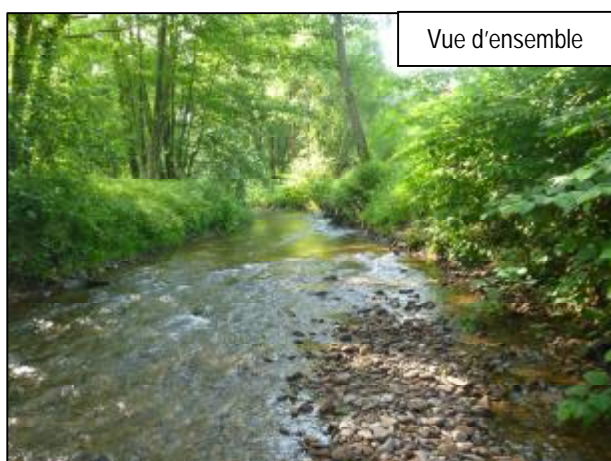
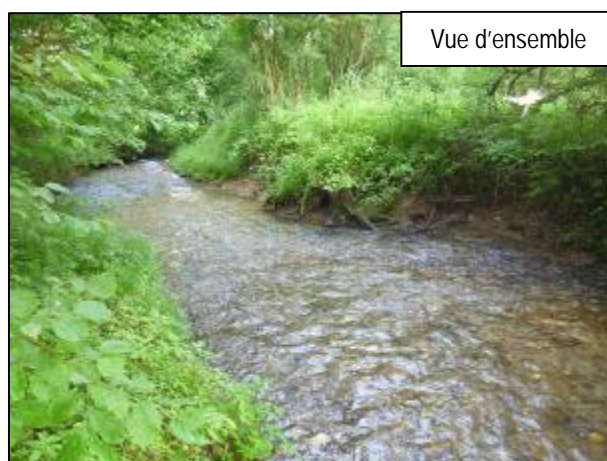
PLANCHE PHOTOGRAPHIQUE MORTE AVAL TRONÇON MA

Etat phytosanitaire	Jeune à mûre	Jeune à mûre
Stabilité des arbres en rive	Stable	Stable (1 résineux penché)
Essences principales	Aulne, Erable, Chêne, Saule, Fusain	Aulne, Erable, Chêne, Saule, Fusain, résineux
REMARQUES ET CONCLUSIONS		
<p>La morte aval présente un bon état général avec des écoulements et un fond du lit diversifiés. Les atterrissements de galets témoignent de la bonne dynamique de la Morte. De nombreuses stations de Renouée du Japon ont été observées, ainsi que de la Balsamine de l'Himalaya. Le peigne végétal se recharge naturellement par l'arrivée de bois et branchages du cours d'eau. Lors des entretiens de traitement de la végétation, des rémanents de coupes peuvent être déposés au sein du peigne pour l'entretenir et le compléter. Il serait intéressant de couper la frange de résineux observée en rive droite (commune de Neuviller sur Fave). Le tronçon nécessite un traitement léger de la végétation.</p>

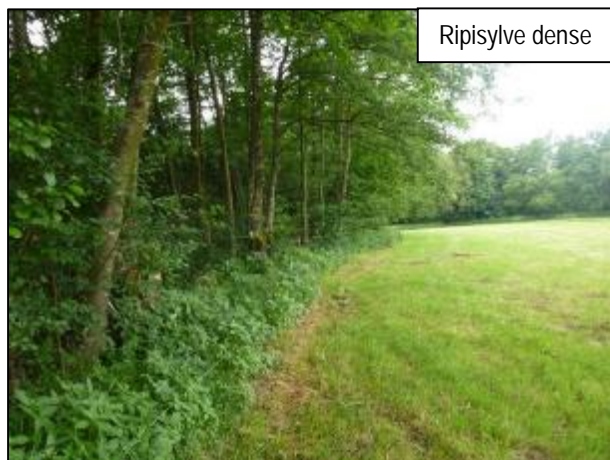
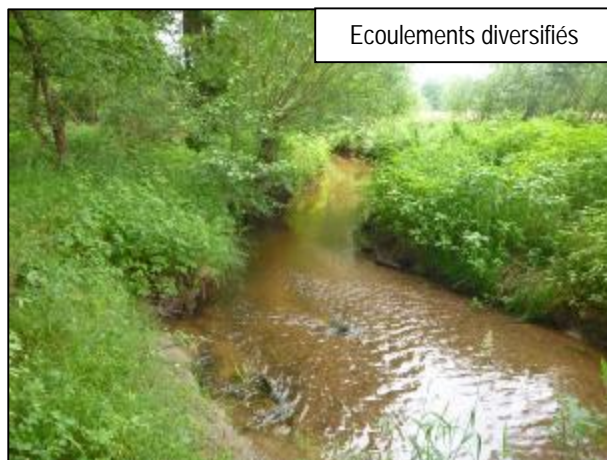
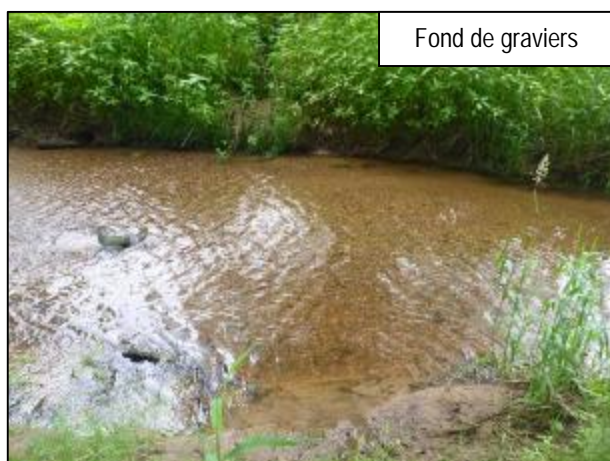
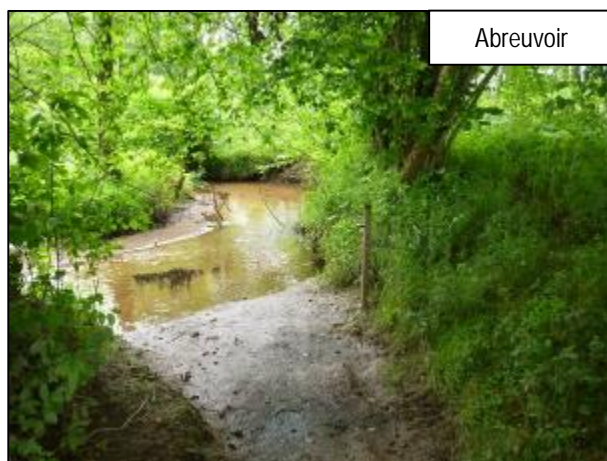
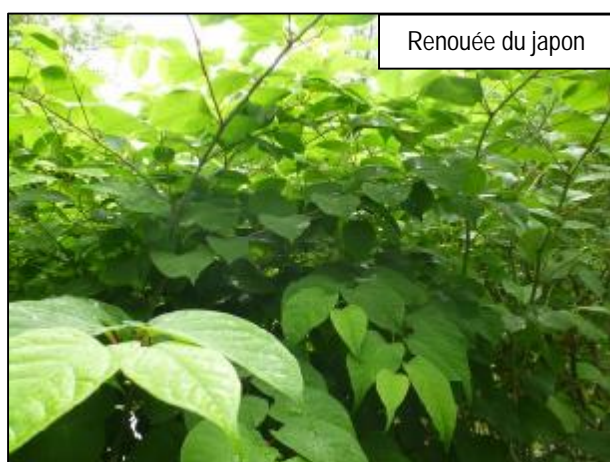
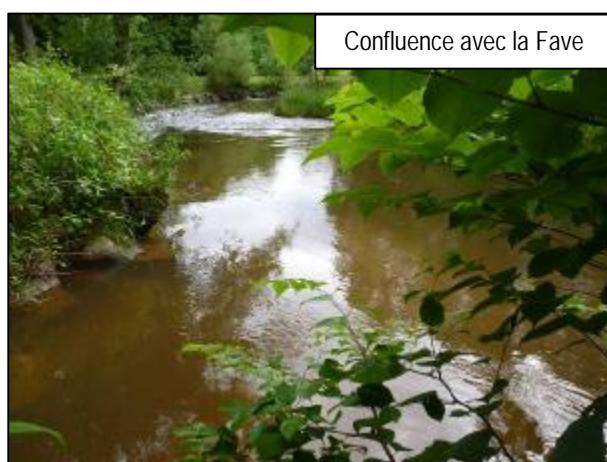
PLANCHE PHOTOGRAPHIQUE COINCHE TRONÇON CO11

Longueur : 840 m	Date d'observation : 24/06/2013	
Localisation : Remomeix	Pk amont : Pont de l'Aéro-Club	
	Pk aval : Confluence avec la Fave	
LIT MINEUR		
Largeur moyenne	3 m	
Hauteur d'eau	20 à 40 cm	
Tracé en plan	Sinueux (méandres)	
Faciès d'écoulement	Plat courant, radier	
Coupures transversales	/	
Ouvrages hydrauliques	/	
Encombrement	Branches basses	
Nature du lit	Sable, graviers	
Type de végétation	/	
Aspect de l'eau	Clair	
BERGES	Rive Gauche	Rive droite
Nature	Terre végétale	Terre végétale
Hauteur	100 cm	100 cm
Aménagement	/	/
Dynamique	Erosive	Erosive
Type d'occupation des sols	Prairie	Prairie
RIPISYLVE		
	Rive gauche	Rive droite
Densité	Dense à clairsemée	Dense à clairsemée
Largeur de ripisylve	1 à 3 m	1 à 3 m
Etat phytosanitaire	Mûture	Mûture
Stabilité des arbres en rive	Stable	Stable
Essences principales	Aulne, Chêne, Saule, Frêne	Aulne, Chêne, Saule, Frêne
REMARQUES ET CONCLUSIONS		
Tronçon en bon état général. Au niveau de la confluence avec la Fave, une station de Renouée du Japon a été identifiée (berge en rive droite).

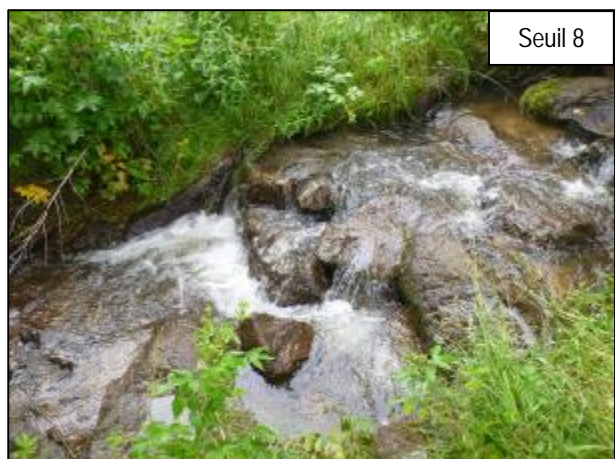
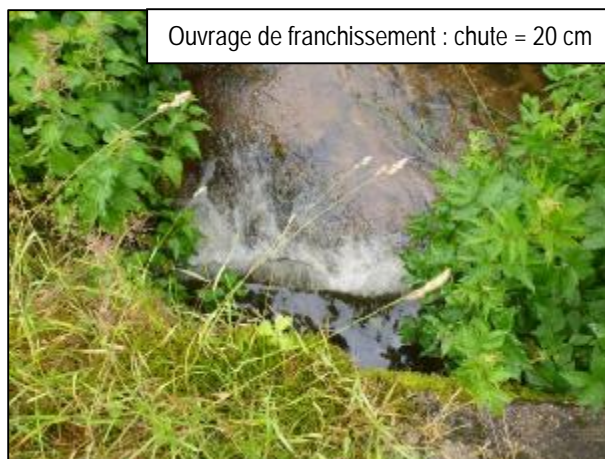
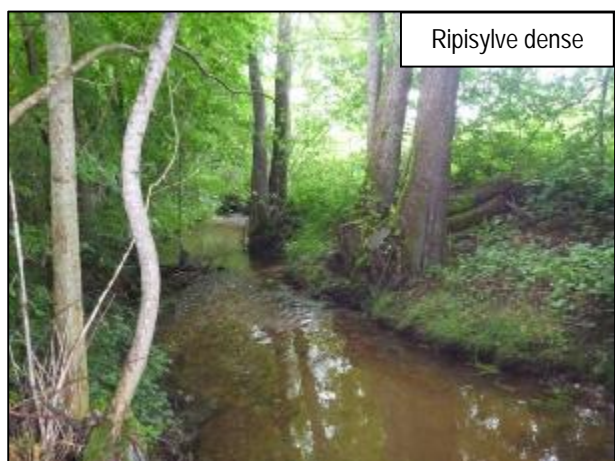
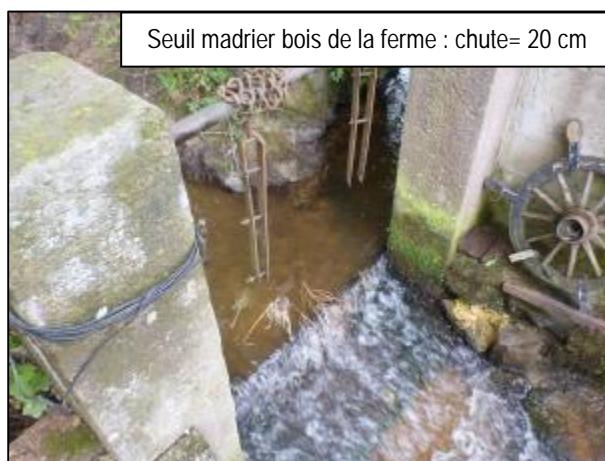
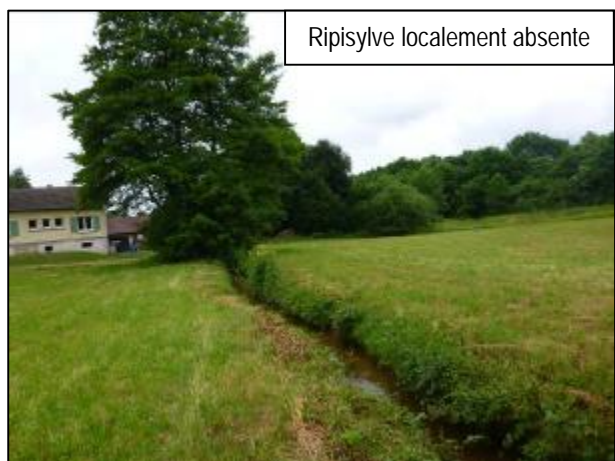
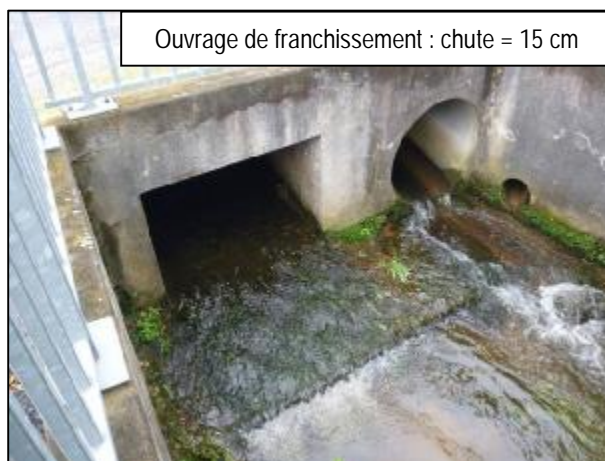
PLANCHE PHOTOGRAPHIQUE COINCHE TRONÇON COI3

Le lit est plus large et plus envasé par rapport au tronçon amont Coi4. Le ruisseau est artificialisé dans sa traversée urbaine (muret en pierre, en béton : pour se protéger de la dynamique érosive du ruisseau).

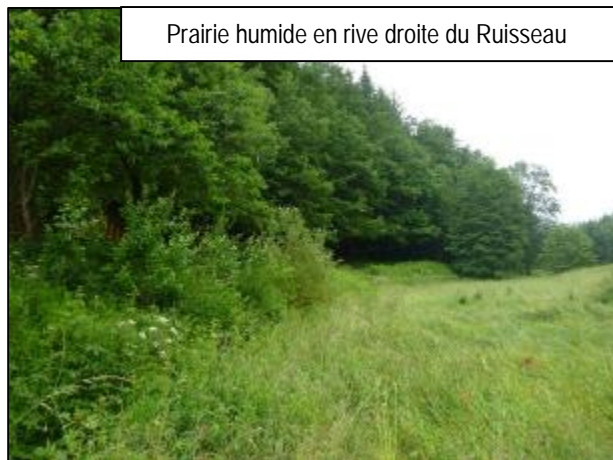
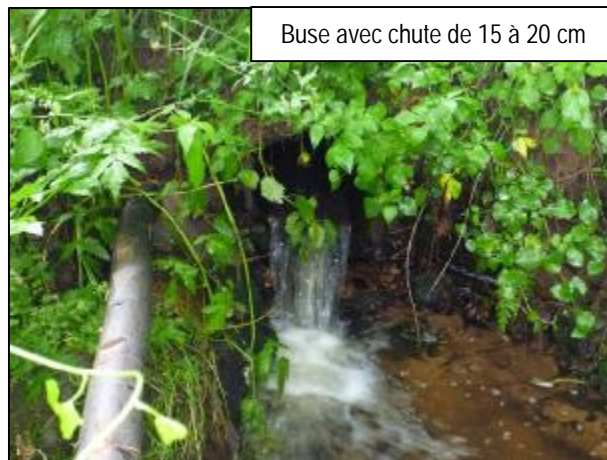
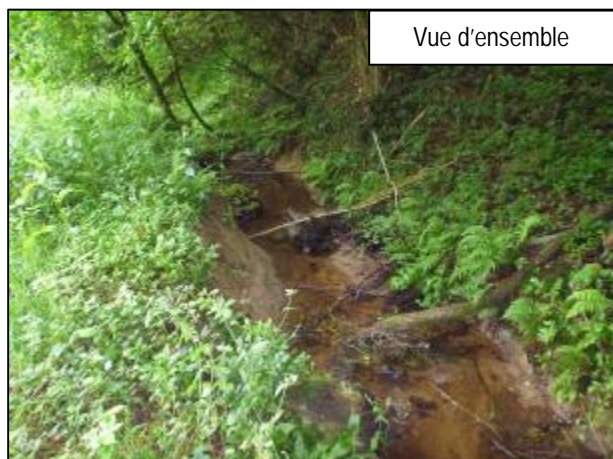
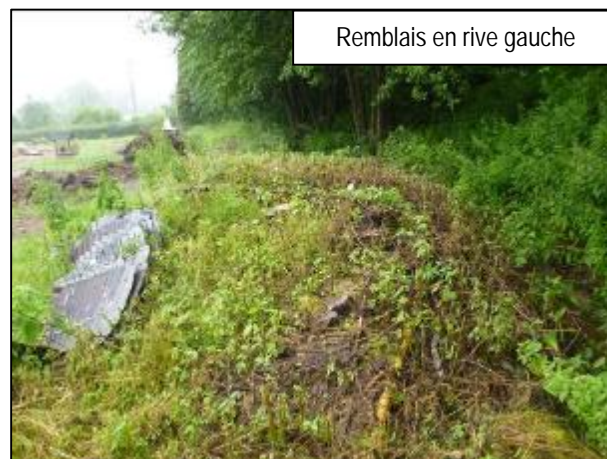
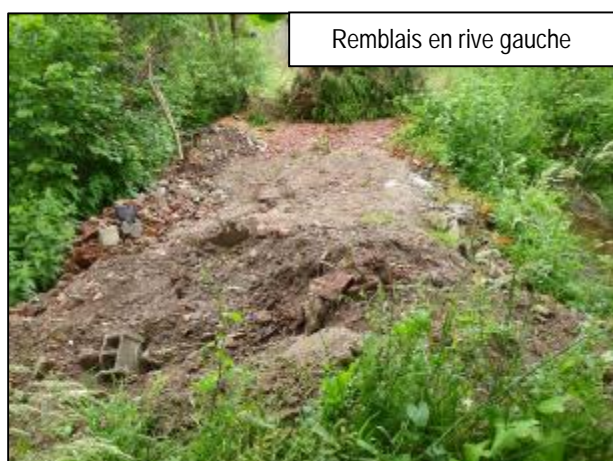
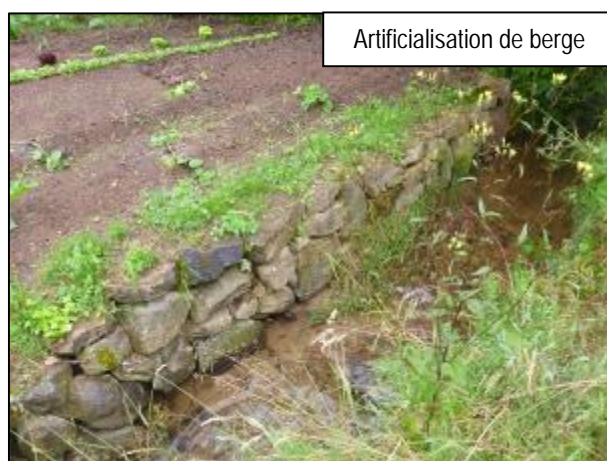
PLANCHE PHOTOGRAPHIQUE COINCHE TRONÇON COI4

Stabilité des arbres en rive	Stable	Stable
Essences principales	Aulne, Saule, Erable, Chêne, Noisetier	Aulne, Saule, Noisetier, Erable, Chêne
REMARQUES ET CONCLUSIONS		
En amont, le lit est envahi par les herbacées terrestres (orties, gaillets) ainsi que par des hélophytes (Iris faux acore, Carex). En rive droite, une prairie humide est observée et peut constituer une zone d'expansion lors des crues.

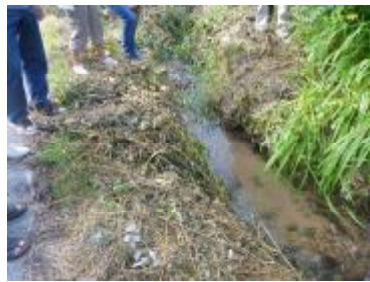
Localisation des sites	Problématiques recensées et enjeux	Pistes d'actions préalables	Illustrations
Site n°1 : Affluent du Coinche, rue de la Haute Coinche, Ru de Bonimont	Erosion de berge en rive droite sur 25 m. Enjeu : route communale	Conforter le sous bassement par apport de blocs. (La largeur du lit mineur trop faible ne permet pas la réalisation d'aménagement en génie végétal).

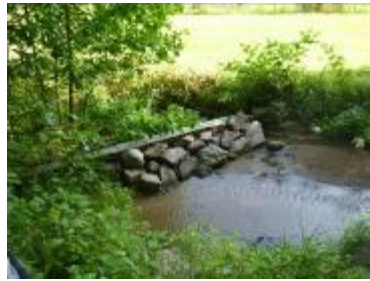
Site n°2 : Affluent du Coinche, Ru de Bonimont	Problème de niveau d'eau trop important en rive droite. Un seuil avait été réalisé pour remplacer un ancien vannage.	Pas d'action. L'unique solution pour gérer finement les niveaux d'eau serait la mise en place d'une vanne. Ce dernier avait été anciennement supprimé probablement pour des problèmes de mauvaise gestion.

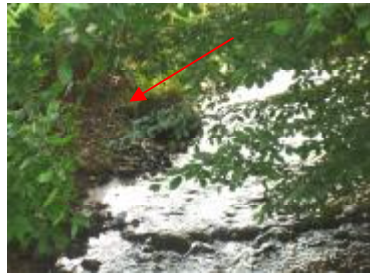
Site n°3 : Coinche, rue de la May	Erosion de berge en rive droite sur 10 m. Enjeu : route communale	Procéder à un traitement de la végétation en rive gauche. Apporter quelques blocs pour conforter la voierie en rive droite. Considérant la configuration du site (berge végétalisée en rive gauche, route communale en rive droite, faible linéaire, faible largeur du ruisseau), les techniques en génie végétal ne semblent pas appropriées.

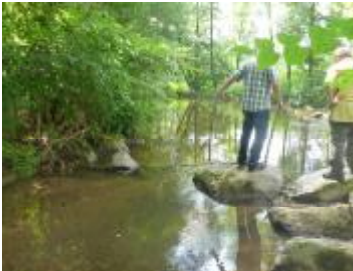
<p>Site n°7 : Prise d'eau du canal de la Fave</p>	<p>En crue, le niveau d'eau est trop important dans le canal de la Fave</p>	<p>Renforcer par apport de blocs la prise d'eau (base plus importante pour rehausser plus haut le niveau des blocs) afin de limiter l'apport d'eau dans le canal lors des crues. Problématique : accès difficile</p>

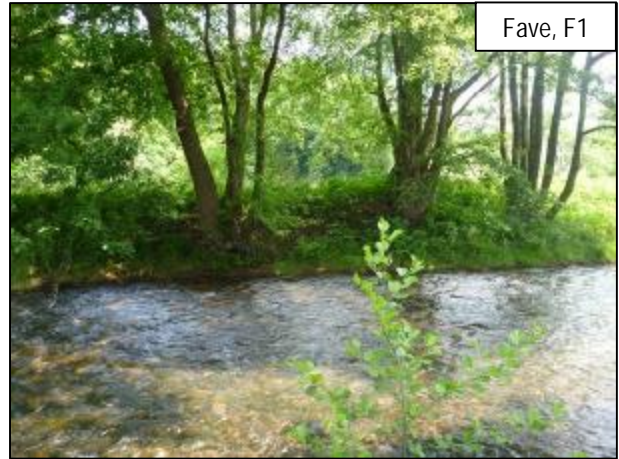
- Une végétation dense et vieillissante
- De nombreuses branches basses
- Des arbres en travers des ruisseaux (embâcles)
- D'importants développements arbustifs/arborés/herbacés (tunnels arbustifs)

Le défaut d'entretien des berges entraîne la formation de nombreux embâcles qui perturbent les écoulements, accentuent le phénomène de sédimentation et favorisent le colmatage.

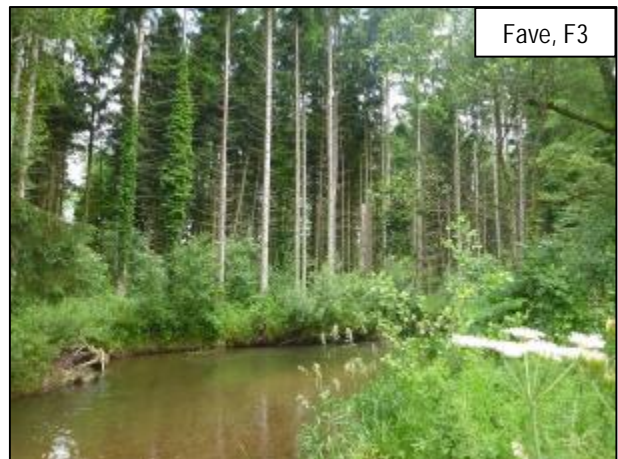
Les investigations de terrain ont mis en évidence la présence de résineux (et d'un peuplier) le long des cours d'eau. Le système racinaire superficiel (étalé et traçant) des résineux et peupliers les rend très vulnérables aux coups de vent. Leur chute provoque l'arrachement d'une partie de la berge. Dans certains cas, les massifs de résineux peuvent également participer à l'élargissement du lit mineur, ainsi qu'à l'incision du lit des cours d'eau.

D'autre part, les massifs de résineux en bord de cours d'eau entraînent une acidification de l'eau (acidification du sol et donc de l'eau du cours d'eau par les aiguilles des résineux).

Ces essences sont donc inadaptées le long de cours d'eau (déstabilisation de berge notamment).

Pistes d'actions : Des coupes sélectives seront proposées en phase 2 de propositions d'actions.

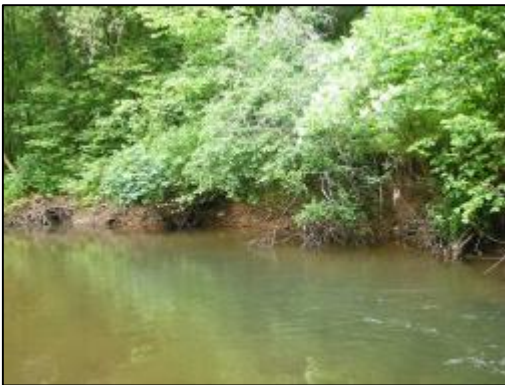
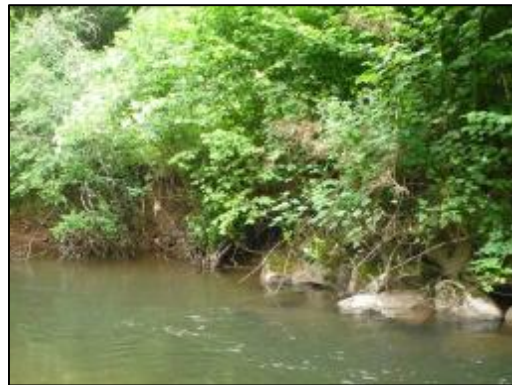
Un problème de stabilité de la berge est observé avec une érosion en rive droite. La hauteur d'eau en pied est relativement importante et les aménagements proposés (phase 2) devront tenir compte de cette problématique. Juste en amont de ce secteur, la berge en rive droite avait fait l'objet d'aménagements de stabilisation (enrochement du pied de berge et épis en enrochement pour déporter les écoulements vers la rive gauche).

Enjeu : présence d'un chemin forestier.

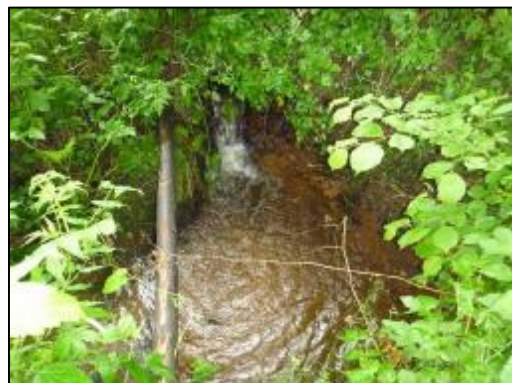
Coinche, tronçon Coi4 : buse avec anse d'érosion en rive gauche

Une buse présente en aval une petite chute avec une anse d'érosion en rive gauche, à proximité de la route communale. Un aménagement sera proposé pour restaurer la continuité écologique. Il sera également nécessaire de stabiliser l'anse d'érosion pour éviter tout impact sur la route communale.

Enjeu : route communale

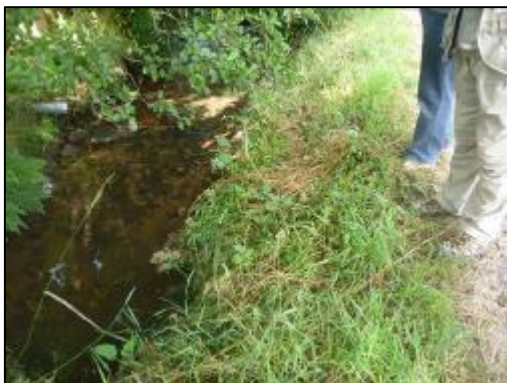
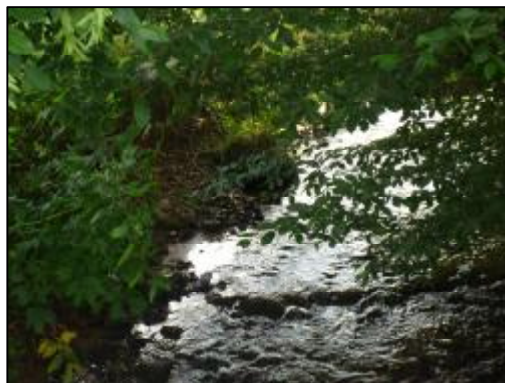
Coinche, tronçon Coi3 : érosion de berge en rive droite au niveau de la route communale (rue de la May)

La berge en rive droite présente une érosion, à proximité de la route communale, sur environ 10 m de longueur.

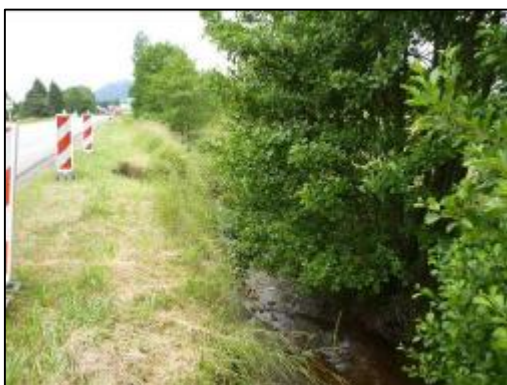
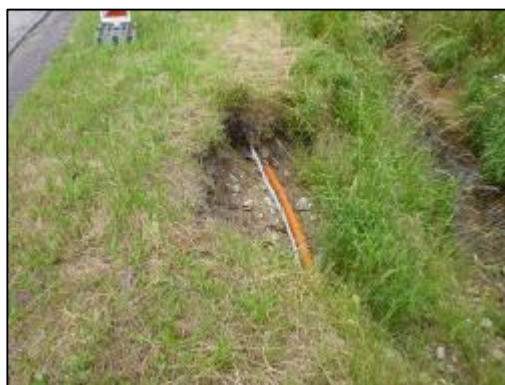
Coinche, tronçon Coi2 : affaissement et érosion de berge en rive gauche au niveau de la N59

La berge en rive gauche est totalement déstabilisée et présente des affaissements, à proximité de la N59 (trafic routier très important).

Il est ici urgent d'agir pour éviter la déstructuration de la N59.

Pistes d'actions : Aménagements de stabilisation de berge en génie végétal ou techniques mixtes

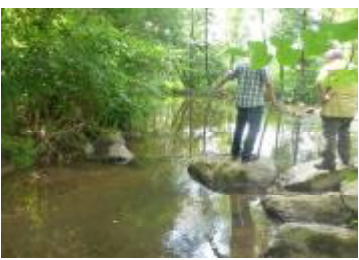
Prise d'eau du canal de la Fave (site n°7 du 25/07/2013)	Renforcer par apport de blocs la prise d'eau (base plus importante pour rehausser plus haut le niveau des blocs) afin de limiter l'apport d'eau dans le canal lors des crues. Problématique : accès difficile

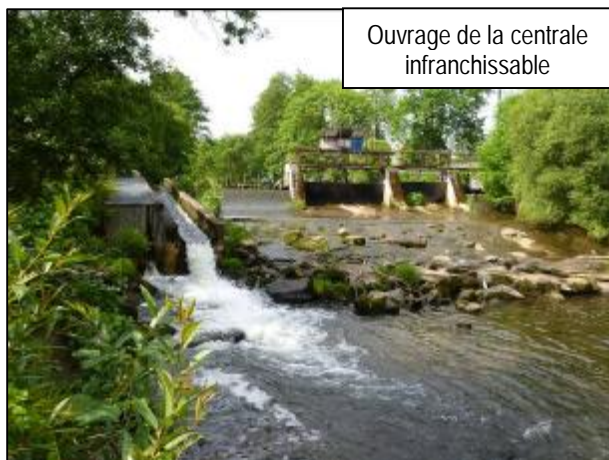
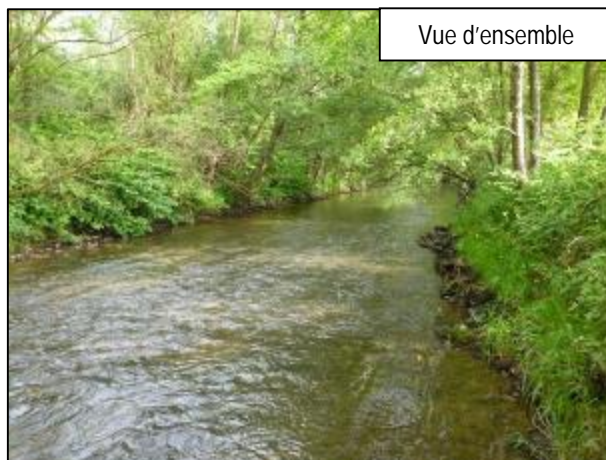
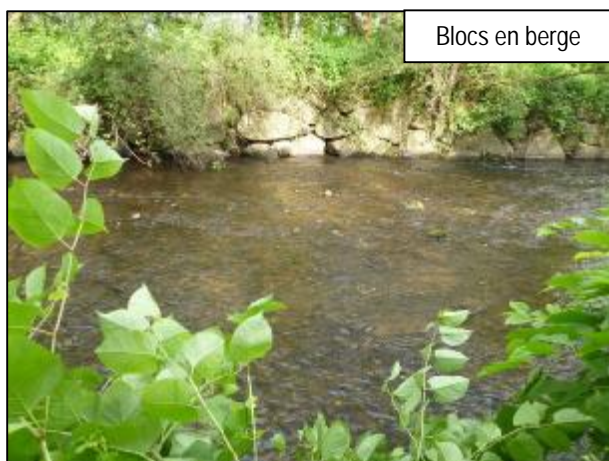
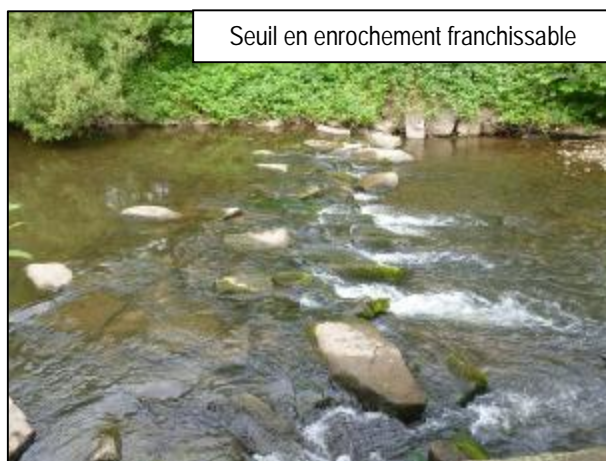
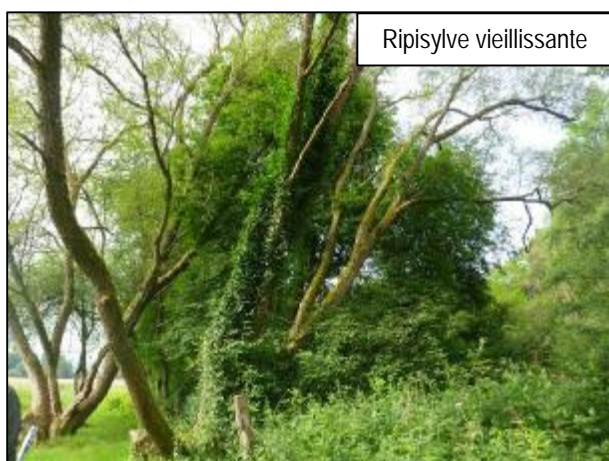
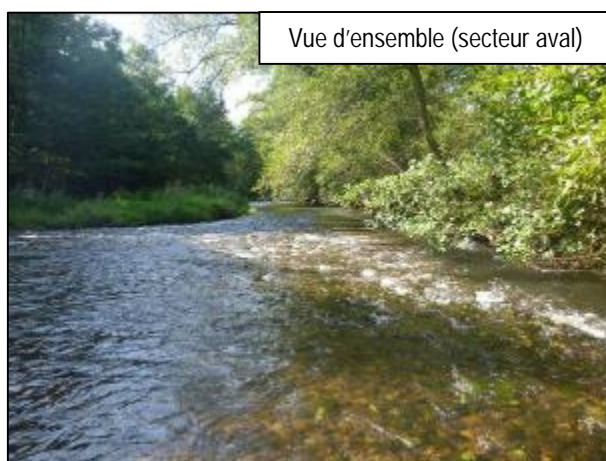
PLANCHE PHOTOGRAPHIQUE MEURTHE TRONÇON M1

Le tronçon présente des écoulements et un fond du lit diversifiés. La ripisylve est très dense et nécessite un traitement de la végétation (niveau 3). Un rajeunissement des cépées d'aulnes devra être entrepris, ainsi qu'une coupe des vieux Saules. Notons que cette dernière présente déjà un entretien en rive droite. Des enrochements ont été observés en rives droite et gauche. Ils permettent de stabiliser les berges et sont recouverts de végétation. La Meurthe présente une dynamique moins importante que la Fave. Le tronçon est dans un bon état général.

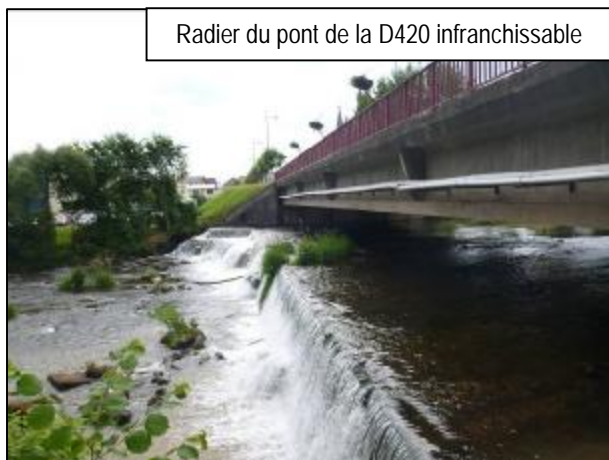
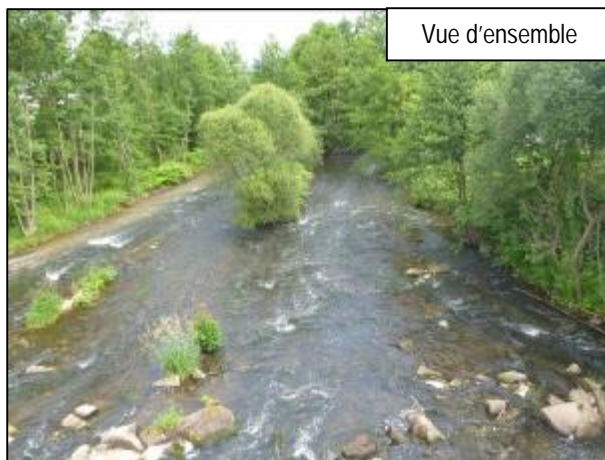
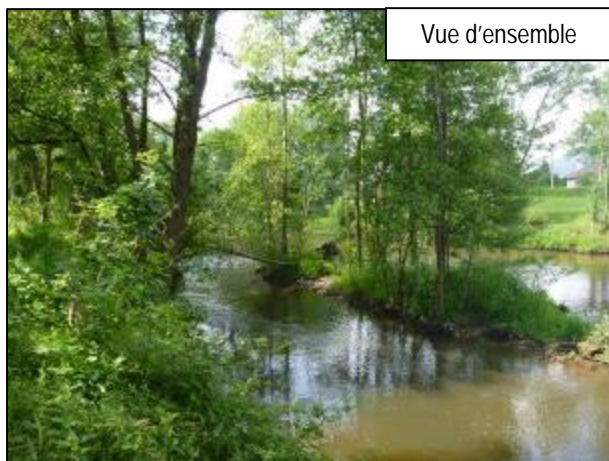
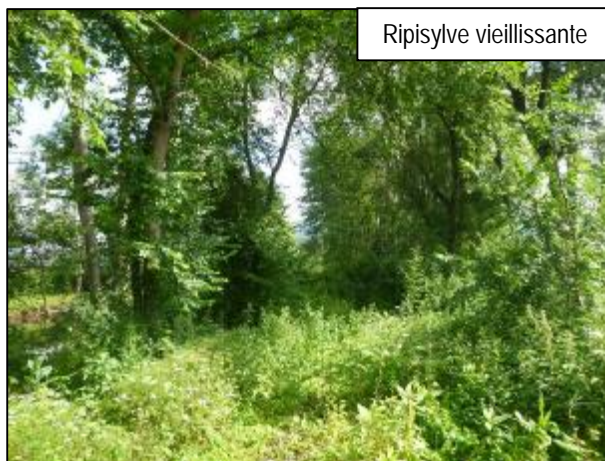
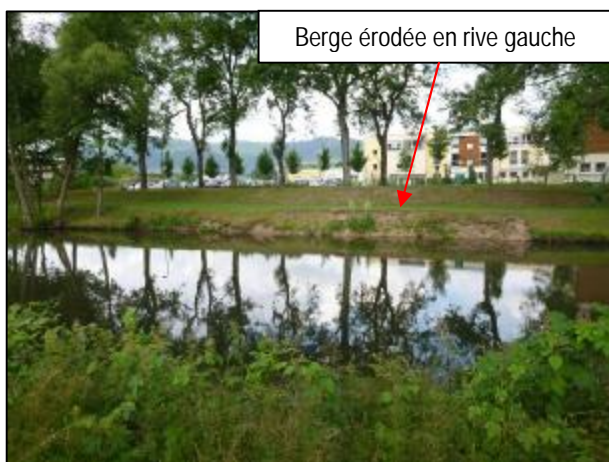
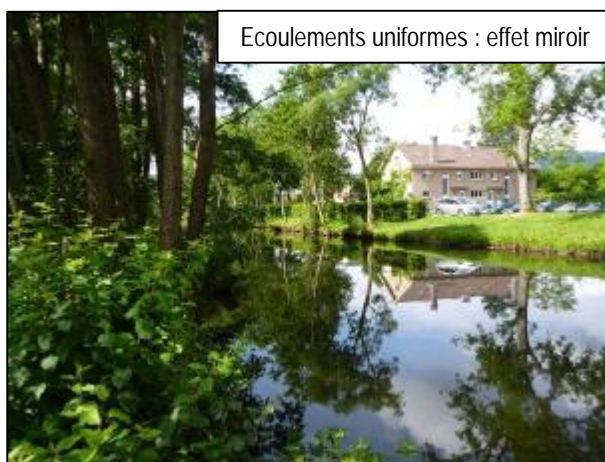
PLANCHE PHOTOGRAPHIQUE MEURTHE TRONÇON M2

Largeur de ripisylve	1 m	1 à 3 m
Etat phytosanitaire	Mature	Mature à vieillissante
Stabilité des arbres en rive	Stable	Stable
Essences principales	Aulne, Saule, Frêne	Saule, Saule, Orme, Frêne, Erable
REMARQUES ET CONCLUSIONS		
<p>Les écoulements sont moins diversifiés que sur le tronçon M1, dû à l'influence de l'ouvrage de la centrale. La végétation, clairsemée à dense, est entretenue en rive gauche. La rive droite nécessite d'être rajeunie (rajeunissement des cépées d'aulnes). Un traitement de la végétation est à prévoir (niveau 1). Quelques stations de Renouée du Japon ont été observées.</p> <p>Une érosion de berge a été observée sur 25 m en rive gauche.</p>

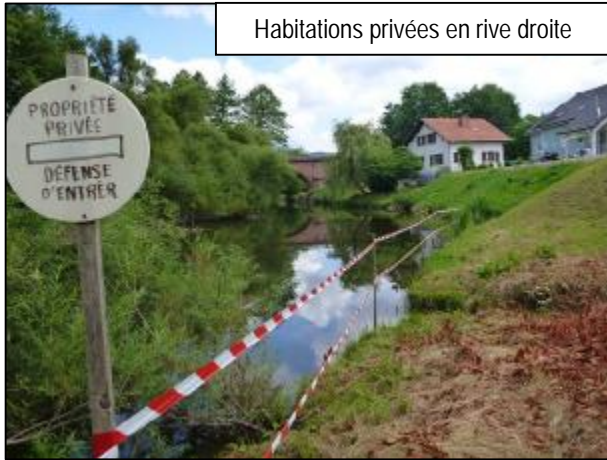
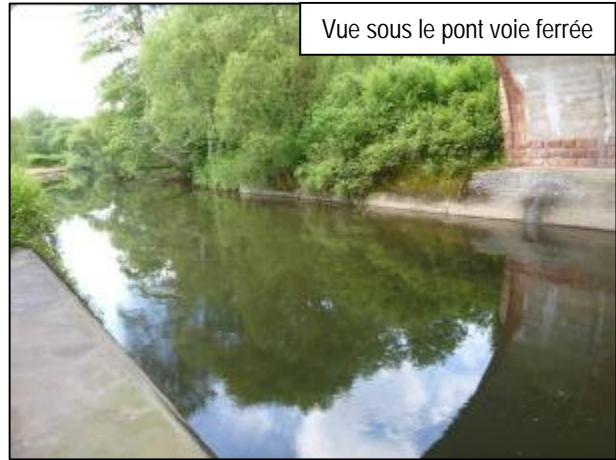
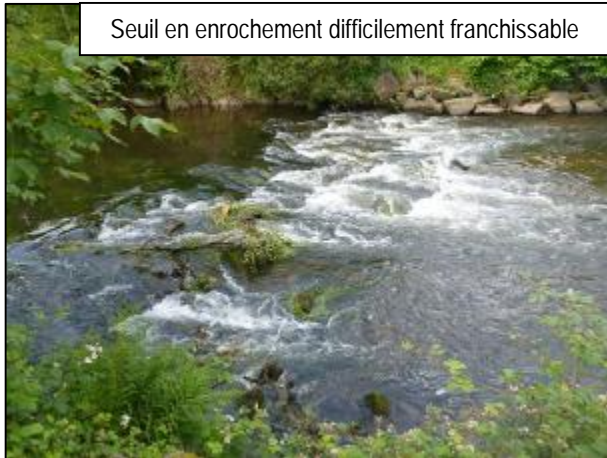
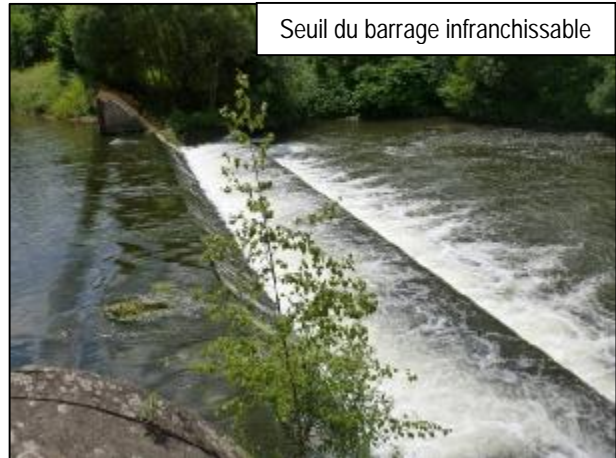
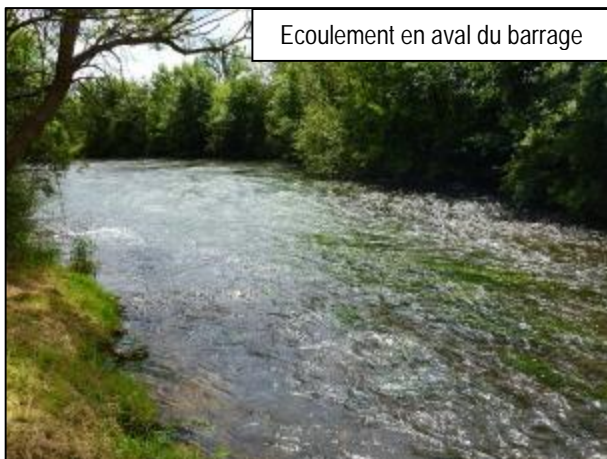
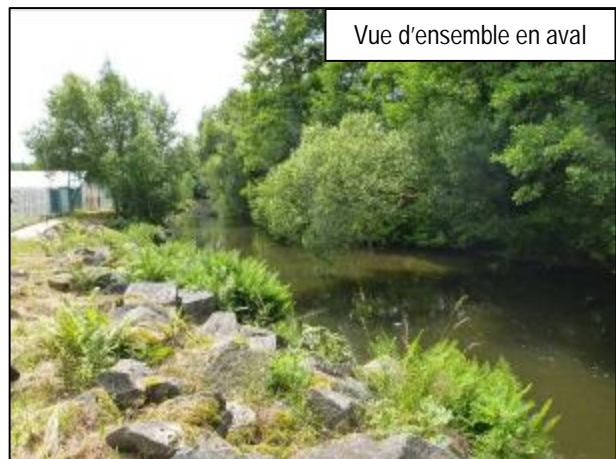
PLANCHE PHOTOGRAPHIQUE MEURTHE TRONÇON M3

La végétation rivulaire en rive gauche nécessite d'être rajeunie (rajeunissement des cépées d'aulnes). Des stations de Renouée du Japon ont été observées. Le tronçon se caractérise par une végétation clairsemée (localement dense) en rive droite avec de nombreuses propriétés privées (secteur aménagé). Le seuil du barrage est infranchissable par la faune piscicole et constitue un obstacle au transport sédimentaire.

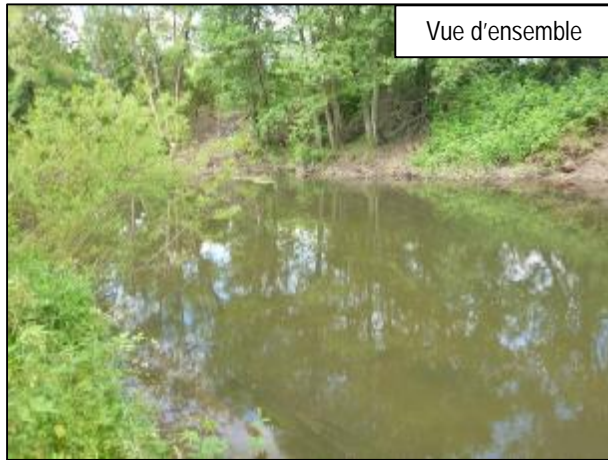
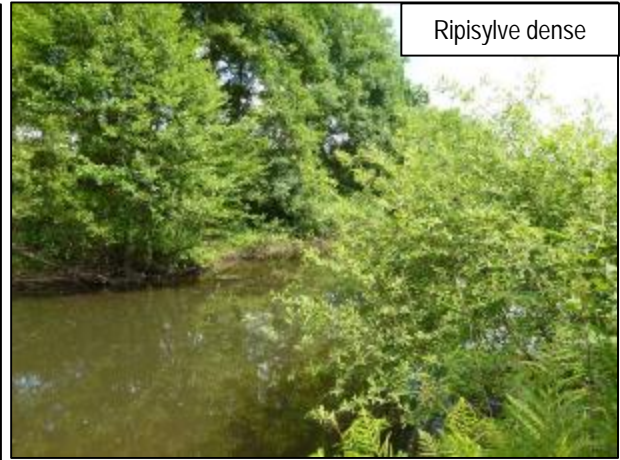
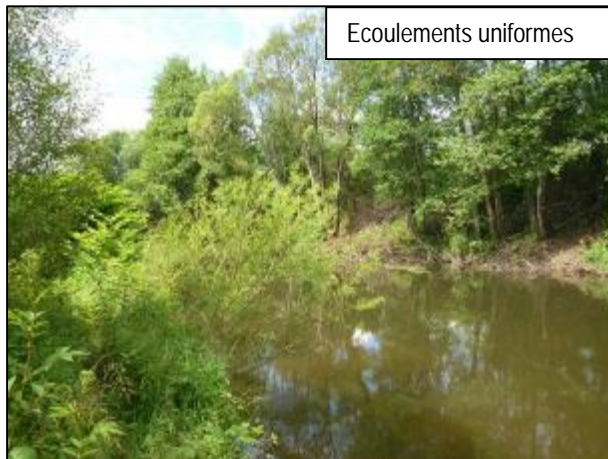
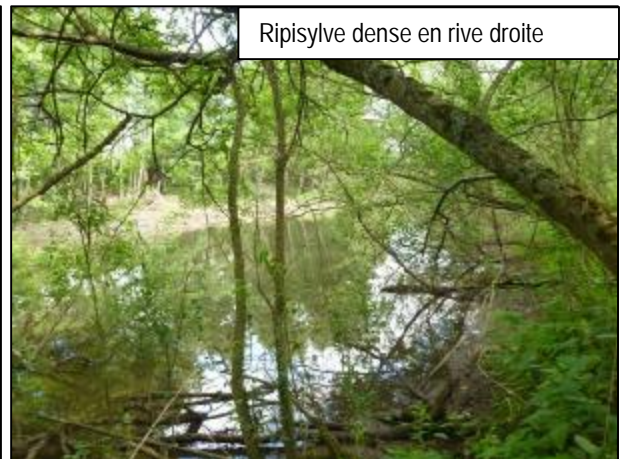
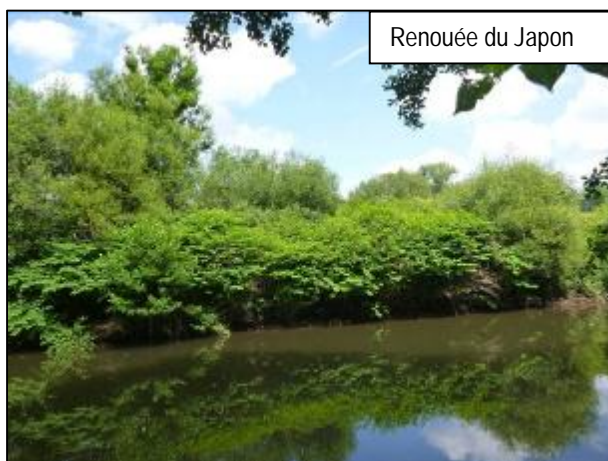
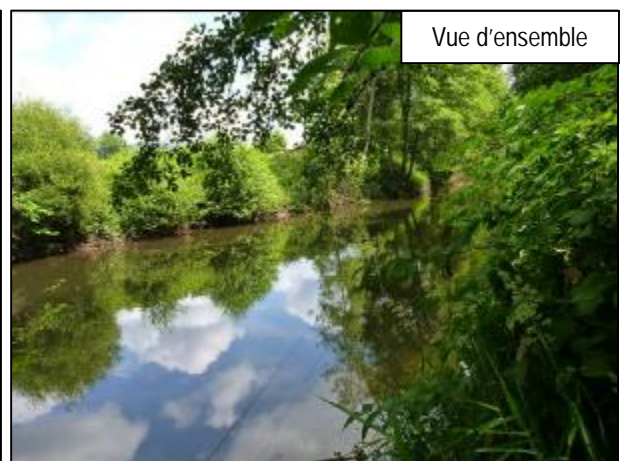
PLANCHE PHOTOGRAPHIQUE MEURTHE TRONÇON M4

Stabilité des arbres en rive	Stable	Stable
Essences principales	Aulne, Saule, Erable	Aulne, Saule, Erable
REMARQUES ET CONCLUSIONS		
Des stations de Renouée du Japon et de Balsamine de l'Himalaya ont été observées. La ripisylve est dense en rive gauche et entretenue (gravières). La rive droite présente en revanche une végétation dense à très dense non entretenue. La ripisylve est traitée uniquement sous la ligne électrique (végétation arbustive) et pour y accéder. Quelques embâcles qui ne perturbent pas les écoulements et diversifient le milieu ont été observés.

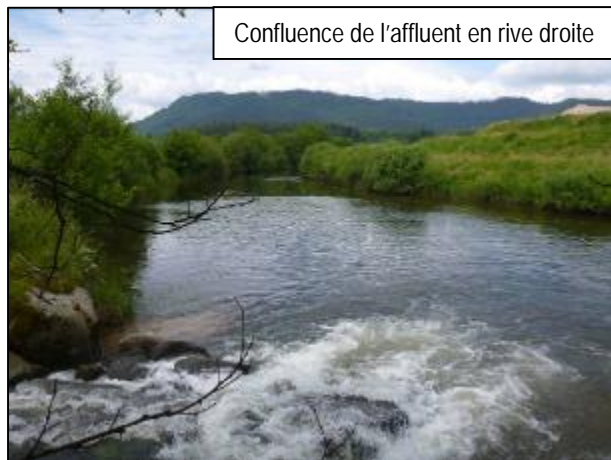
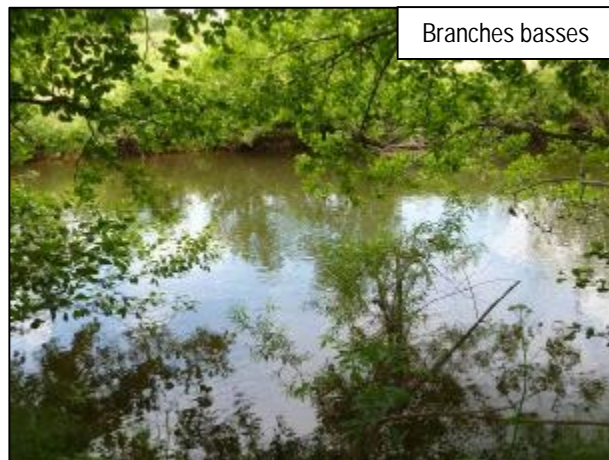
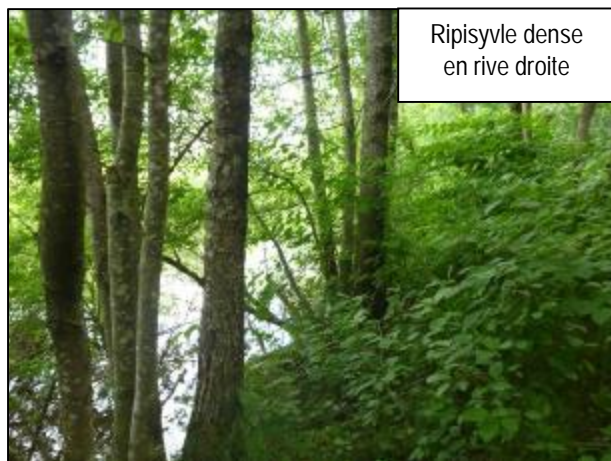
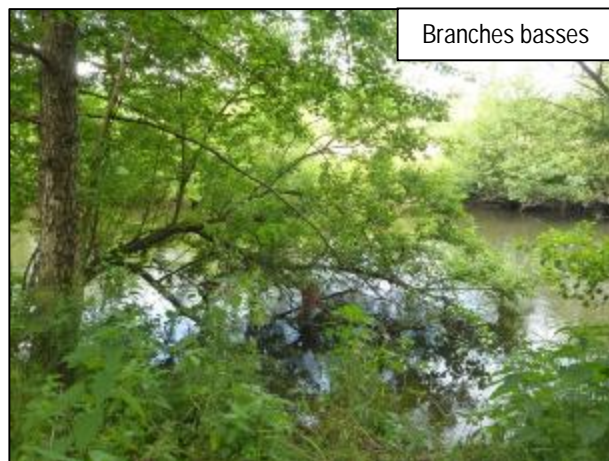
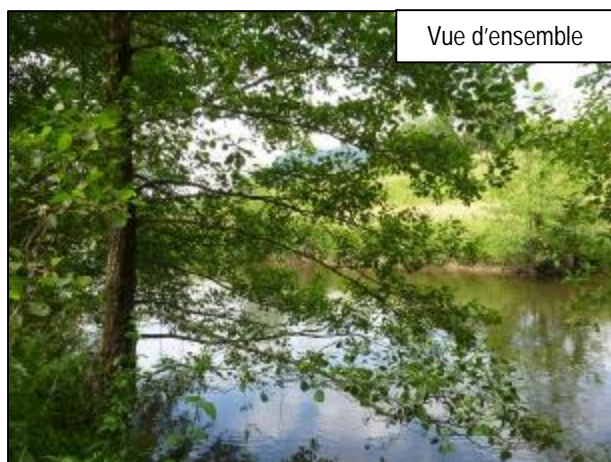
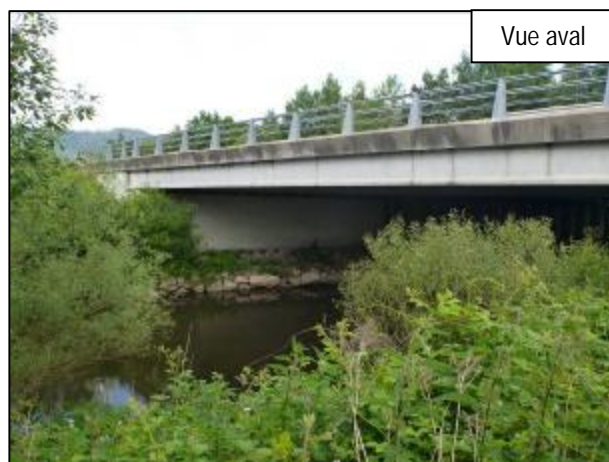
PLANCHE PHOTOGRAPHIQUE MEURTHE TRONÇON M5

Une station de Solidage du Canada a été observée. La ripisylve est clairsemée en rive gauche et dense en rive droite. Elle nécessite d'être rajeunie en rive droite. La berge en rive droite, de faible hauteur (inférieure à 50 cm) permet l'expansion des crues en zone prairiale. En rive gauche, la végétation est essentiellement arbustive (saule arbustif) car entretenue (gravière). En amont, un ruisseau conflue en rive droite avec la Meurthe. La confluence se caractérise par une chute d'environ 90 cm non franchissable. Cet ouvrage concerne l'affluent de la Meurthe et n'est donc pas intégré dans la présente étude.
