COMMUNAUTE DE COMMUNES FAVE ET MEURTHE
CAP VOSGES SERVICES
88 AVENUE DES VOSGES
88100 REMOMEIX

PROGRAMME DE RESTAURATION ET D'ENTRETIEN DE LA
MEURTHE ET DE SES AFFLUENTS

Etude Préalable : DIAGNOSTIC

Septembre 2013

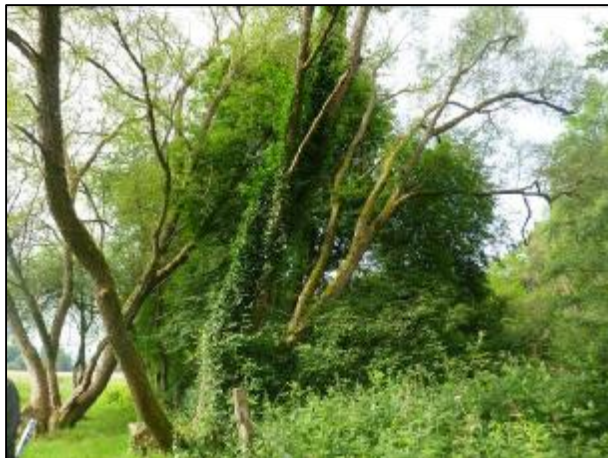
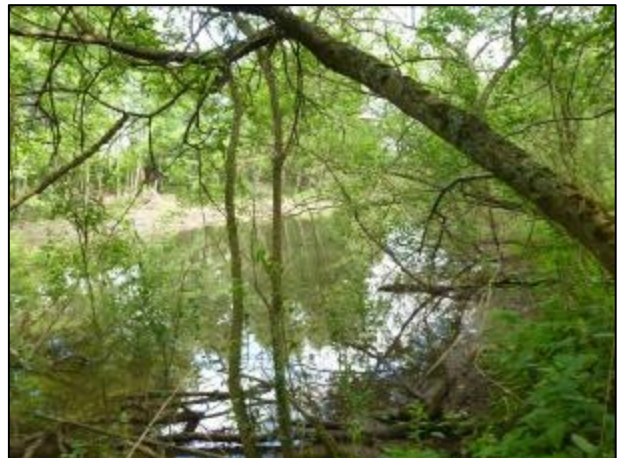
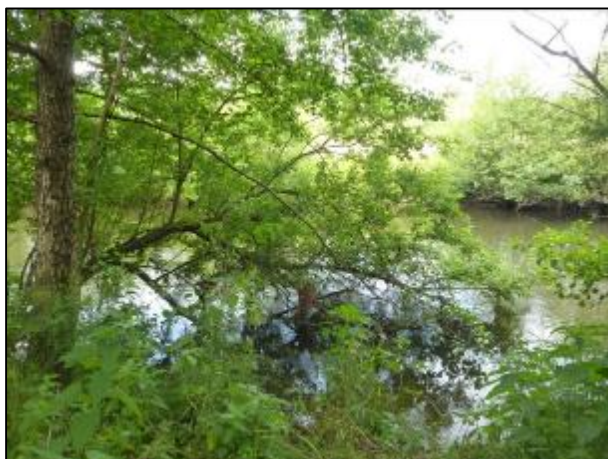
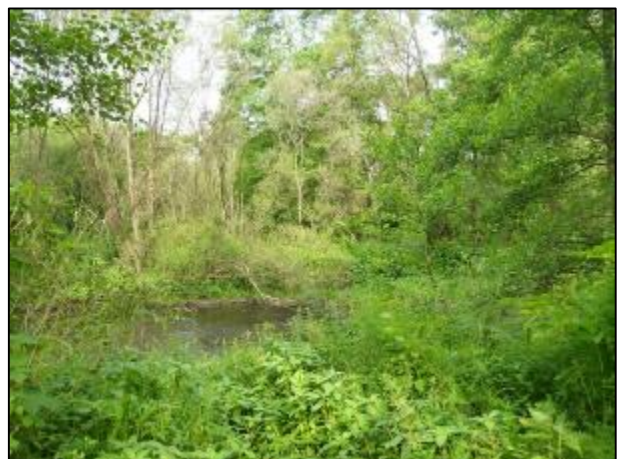
Le manque d'entretien de la végétation des berges se caractérise notamment par :

- § Une végétation dense et vieillissante
- § De nombreuses branches basses
- § Des arbres en travers des ruisseaux (embâcles)
- § D'importants développements arbustifs/arborés/herbacés (tunnels arbustifs)

Le défaut d'entretien des berges entraîne la formation de nombreux embâcles qui perturbent les écoulements, accentuent le phénomène de sédimentation et favorisent le colmatage.

Sur les cours d'eau non-domaniaux, le riverain est propriétaire jusqu'au milieu du cours d'eau et est tenu à un entretien régulier du cours d'eau. Cet entretien régulier a pour objet de maintenir le cours d'eau dans son profil d'équilibre, de permettre l'écoulement naturel des eaux et de contribuer à son bon état écologique ou, le cas échéant, à son bon potentiel écologique, notamment par enlèvement des embâcles, débris et atterrissements, flottants ou non, par élagage ou recépage de la végétation des rives.

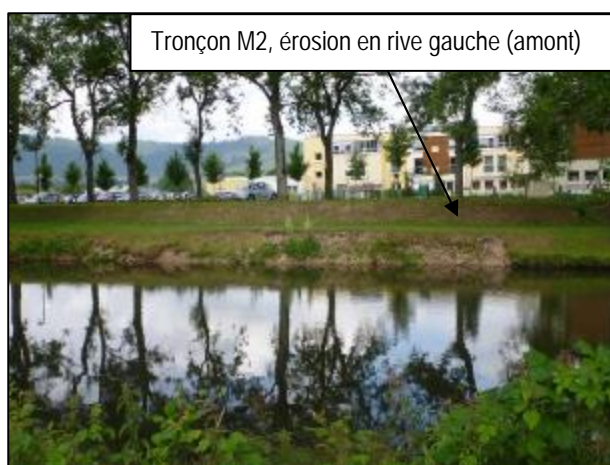
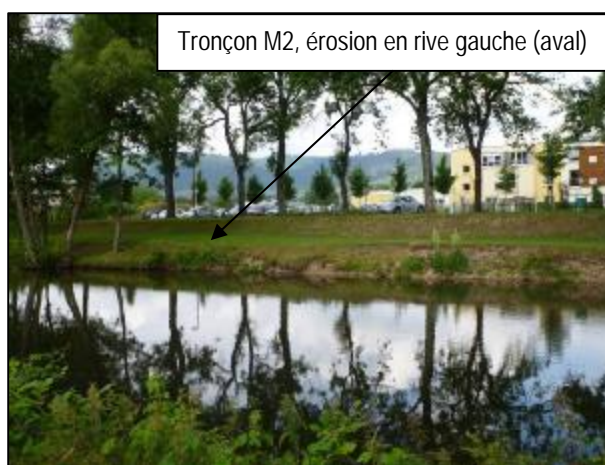
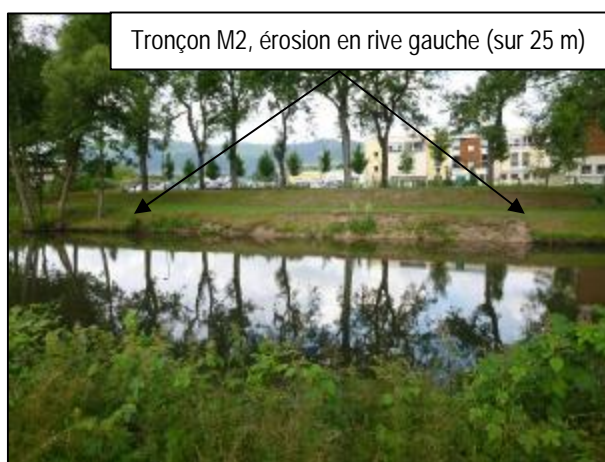
L'érosion des berges des cours d'eau est un processus naturel accentué par l'absence de ripisylve et de bande enherbée (notamment lors des crues).

Diverses techniques de génie végétal permettent de stabiliser la berge et de favoriser le développement de végétaux. Parmi ces techniques : le tressage de saules en pied, la fascine de saules, le retalutage et bouturage dense, la banquette peigne rustique, la plantation d'arbres et d'arbustes pour stabiliser la berge par l'ancrage du système racinaire dans le sol (qui retient alors le terrain).

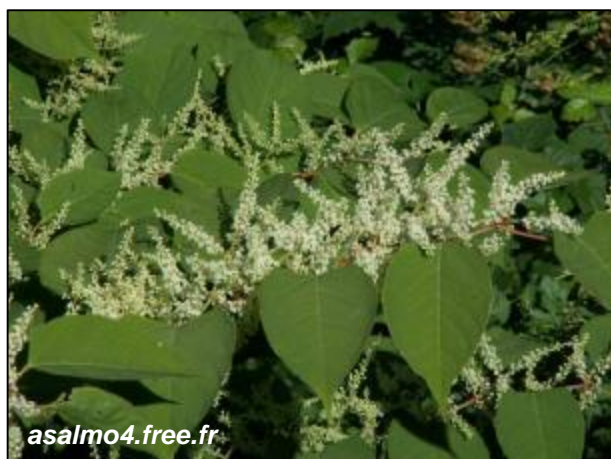
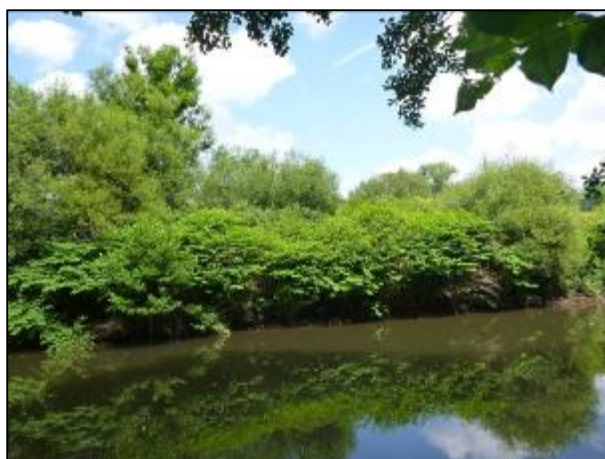
La Renouée est fréquente sur des néo-sols, des milieux dégradés et pauvres en biodiversité du fait de son mode de propagation par transport de fragments de rhizomes. Elle se répand essentiellement sur les terrains remaniés, le long des axes routiers, des voies ferrées et surtout le long des cours d'eau.

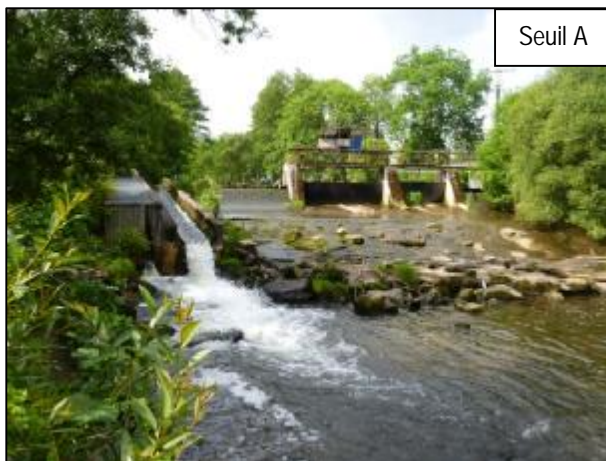
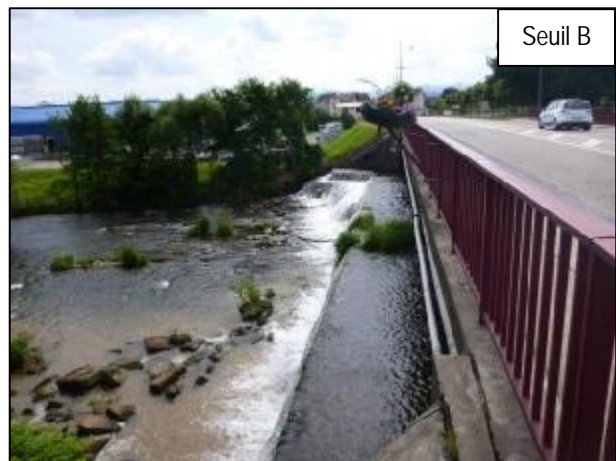
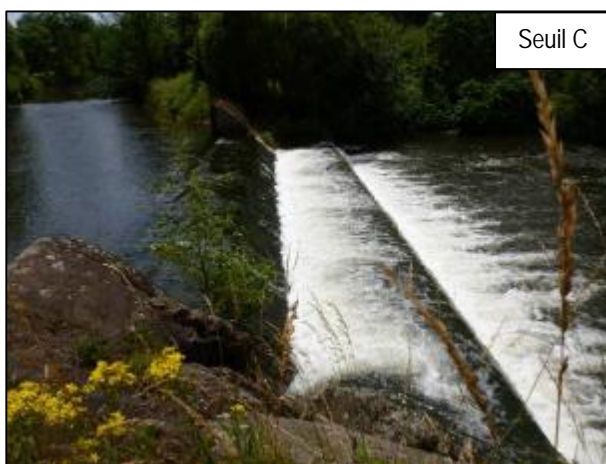
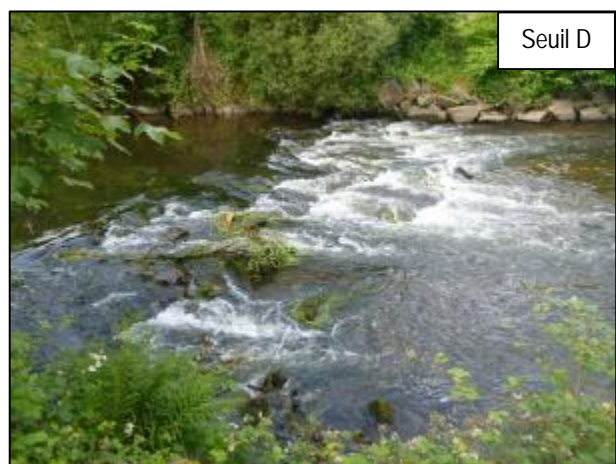
La présence d'ouvrages infranchissables pour la faune piscicole est un obstacle à l'atteinte du bon état des masses d'eau.
