COMMUNAUTE DE COMMUNES DES HAUTS-CHAMPS
1 PLACE GEORGES PHELIPEAUX
88 470 SAINT-MICHEL-SUR-MEURTHE

Etude préalable à la restauration du Taintroué,
de la Valdange, du Maubré, de l'ancienne Meurthe,
du Hure, de la Morte et des ruisseaux de la Vacherie,
de la grosse Roye et de Biarville

DIAGNOSTIC

Juillet 2009

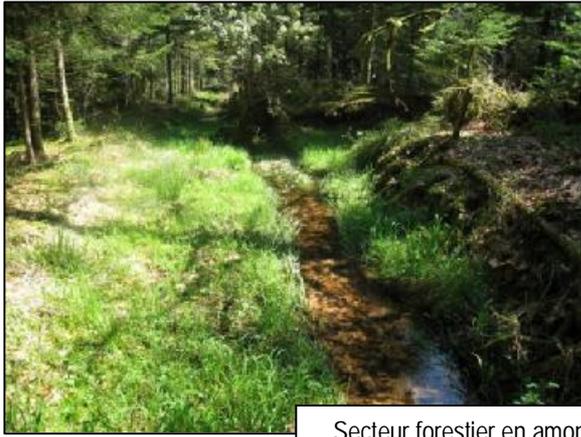
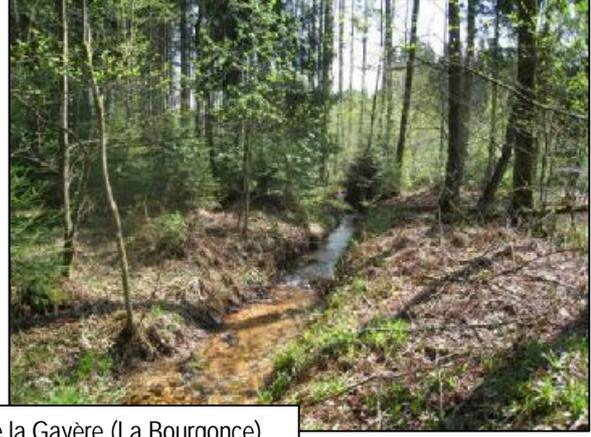
Secteur forestier en amont de la Gayère (La Bourgonce)

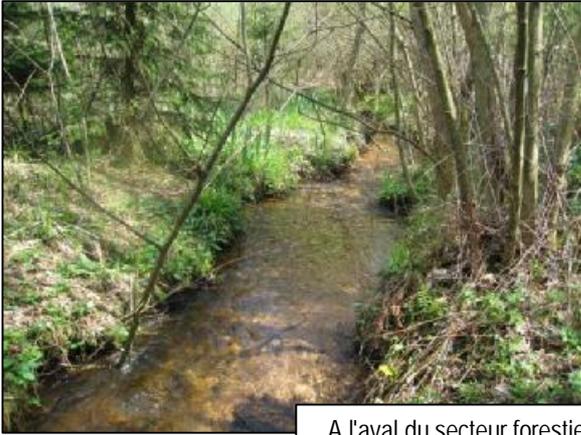
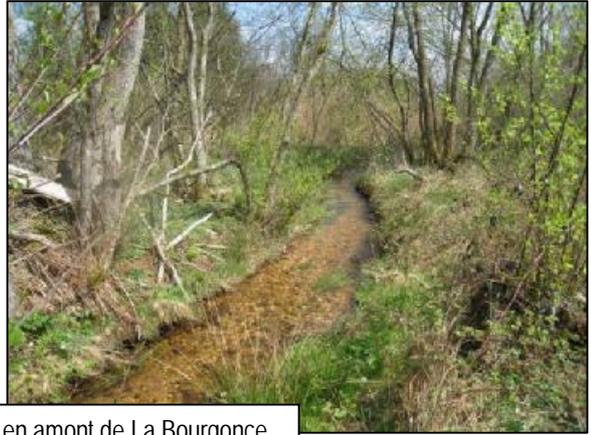
A l'aval du secteur forestier et en amont de La Bourgonce

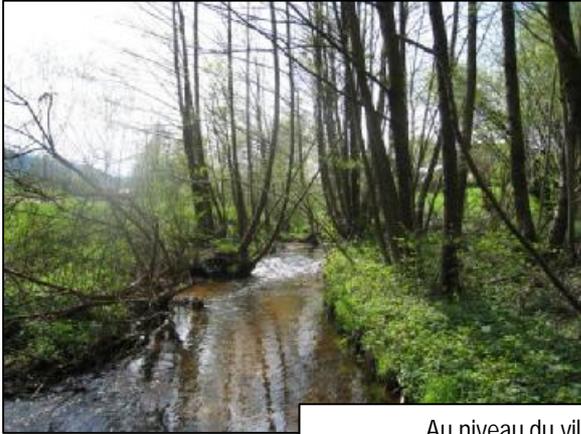
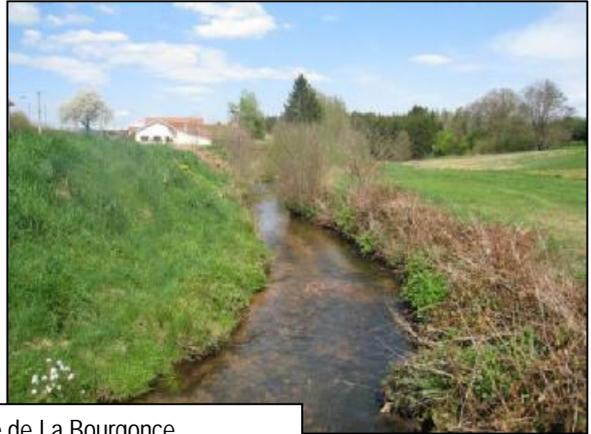
Au niveau du village de La Bourgonce

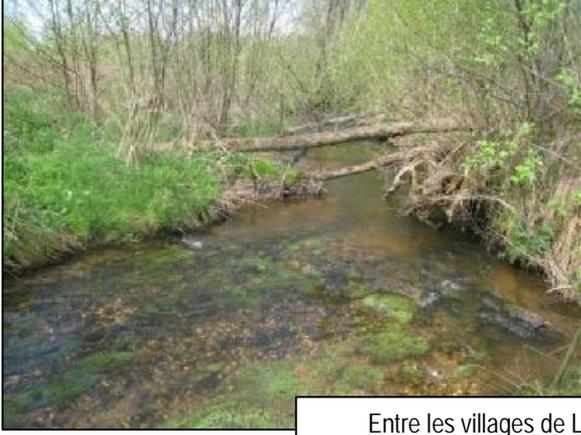
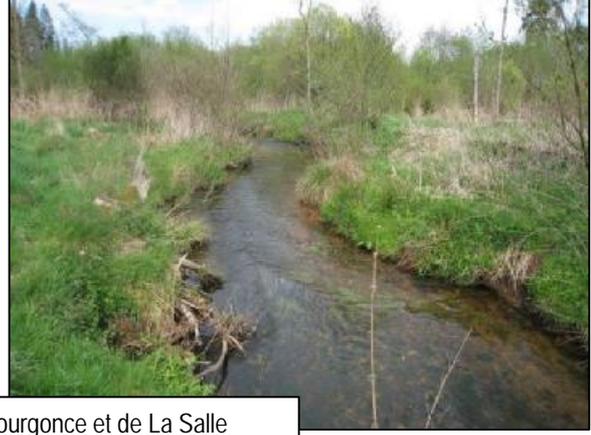
Entre les villages de La Bourgonce et de La Salle

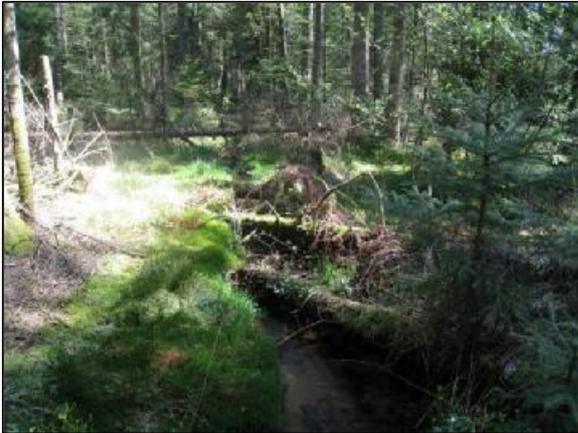
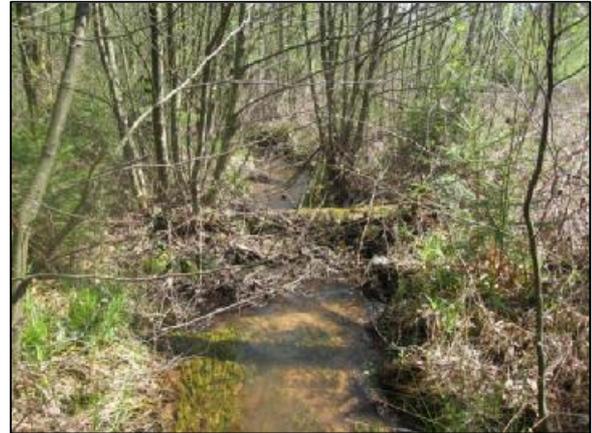
Au niveau de la partie forestière amont on recense néanmoins plusieurs site avec des embâcles, il s'agit d'anciennes parcelles enrésinées qui ont été coupées et dont certains déchets de coupes (troncs, branches) sont restés dans le lit :

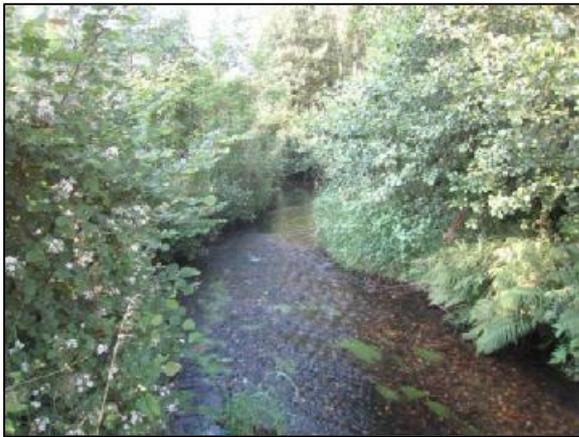
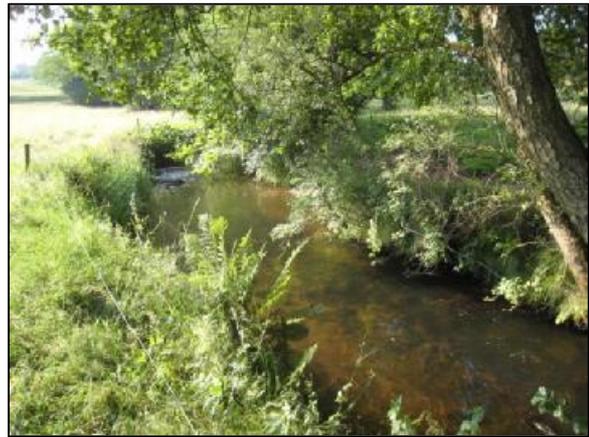
En amont du pont de Saint-Rémy : dense, arbustif, bon état général

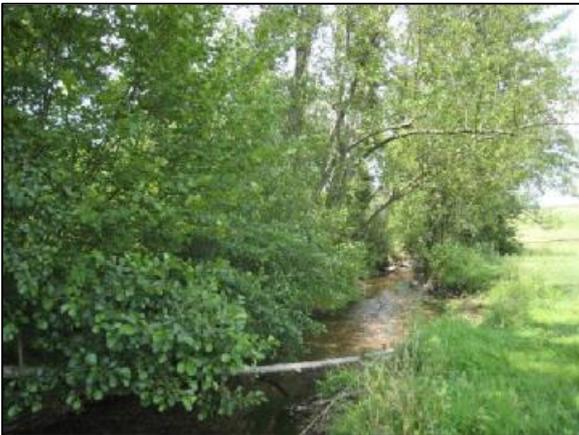
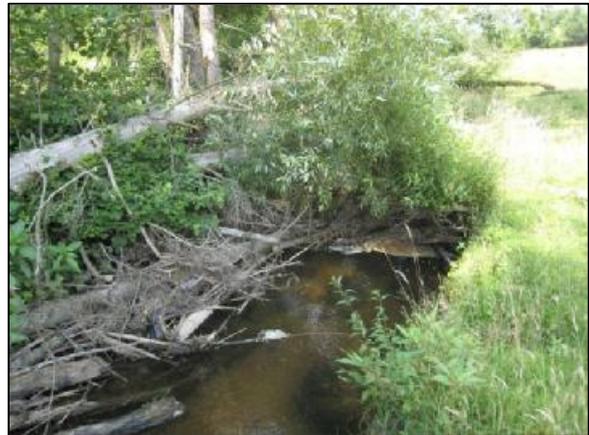
En amont des Forges (Etival-Clairefontaine) : grands arbres vieillissants, quelques embâcles

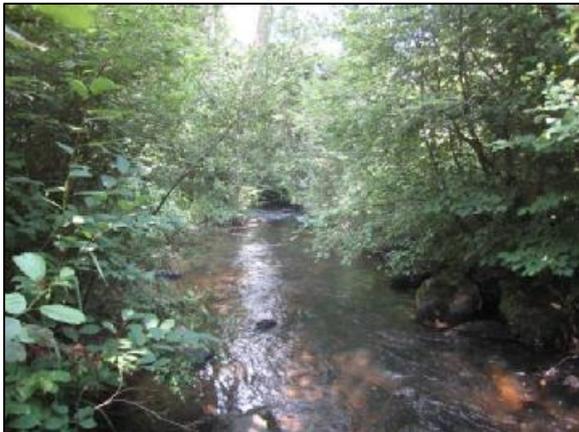
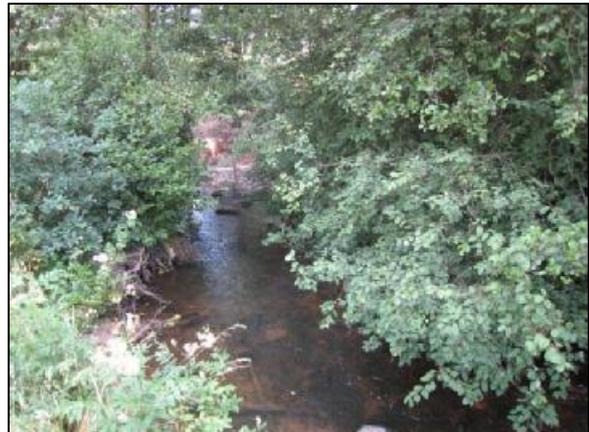
En aval des Forges : très denses, arbres vieillissants, nombreuses branches basses, embâcles

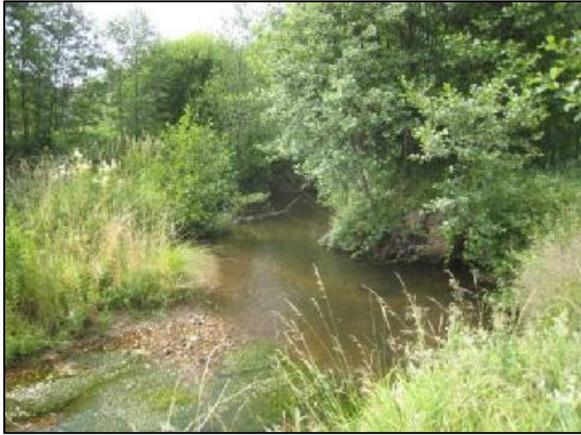
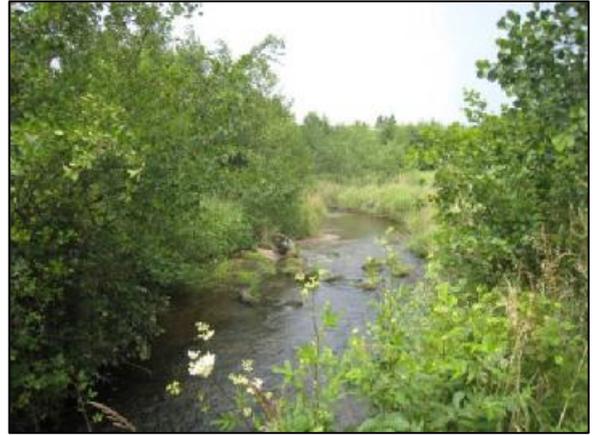
Dans la traversée d'Etival-Clairefontaine : végétation entretenue

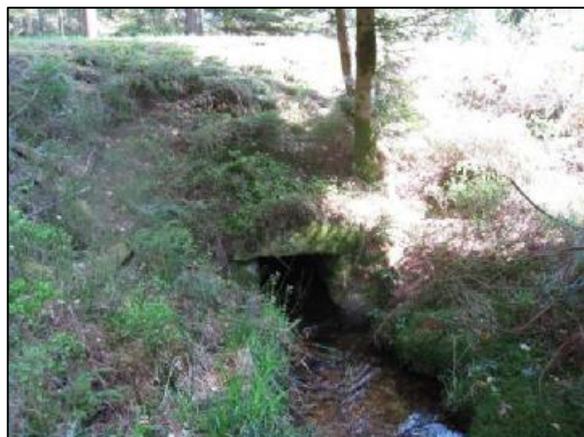
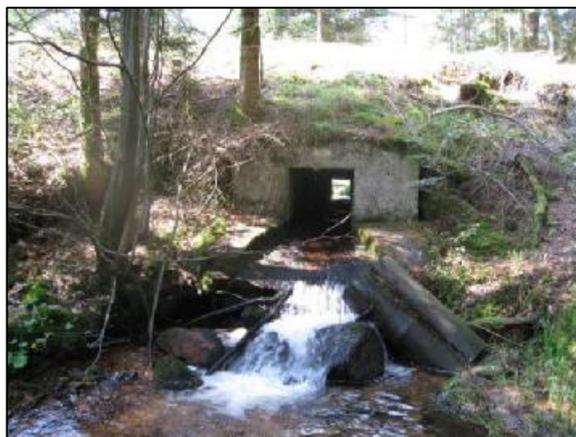
Ouvrage cadre amont (passage route forestière)

L'ouvrage cadre est en bon état, il est stable et l'écoulement est assuré.

La chute à l'aval de l'ouvrage, de l'ordre de 50 cm, et l'absence de fosse d'appel pour le saut, rendent cet ouvrage difficilement franchissable pour la faune piscicole.

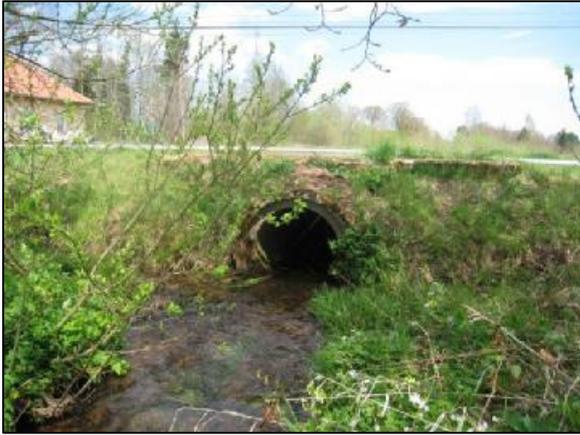
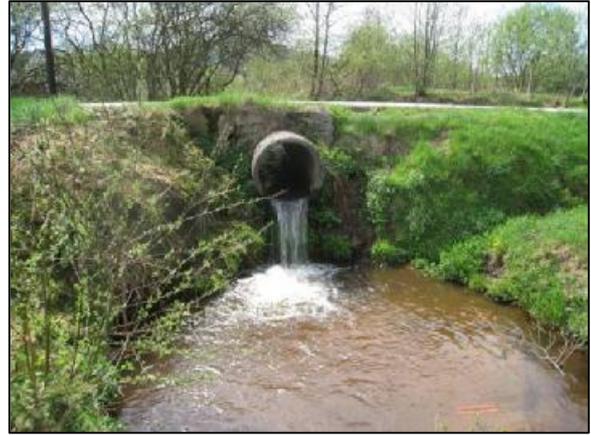
Passage busé aval (route de la Gayère)

Là encore l'ouvrage est en bon état, mais la sortie de la buse est perchée par rapport au lit. Ce phénomène est sans doute accentué par une incision du lit du cours d'eau.

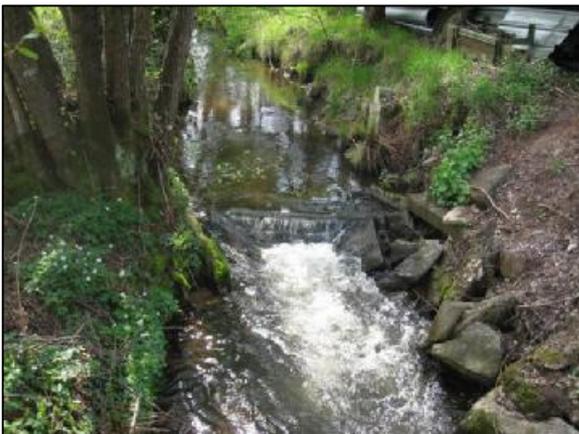
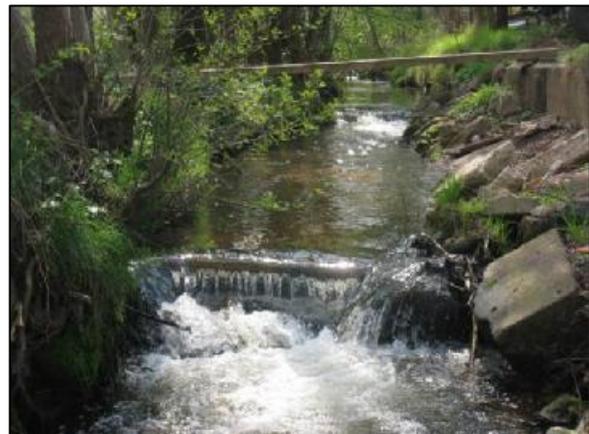
Seuils de l'atelier communal de La Bourgonce

Ces 2 ouvrages sont franchissables.

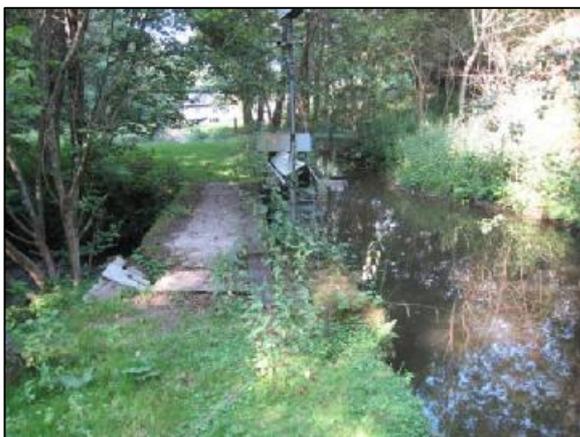
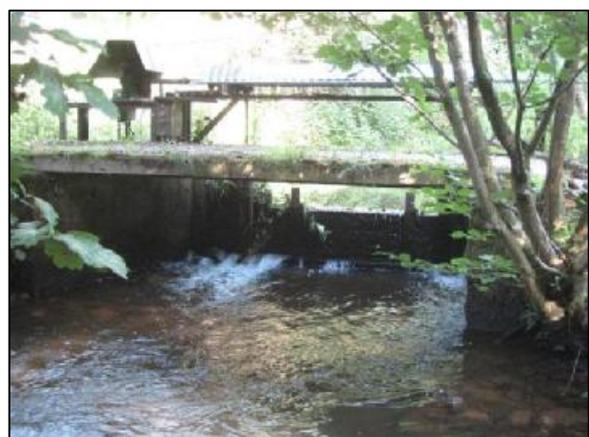
Vannage scierie La Salle

située au niveau d'une ancienne scierie à La Salle, il s'agit d'un ouvrage privé qui assure actuellement l'alimentation d'un étang. Mis à part la présence de fuites au niveau des batardeaux, l'ouvrage semble globalement en bon état. Vu l'importante sédimentation à l'amont de l'ouvrage, celui-ci n'a sans doute pas été manœuvré depuis une longue période.

Les batardeaux constituent une chute de l'ordre de 50 cm de hauteur, infranchissable pour la faune piscicole.

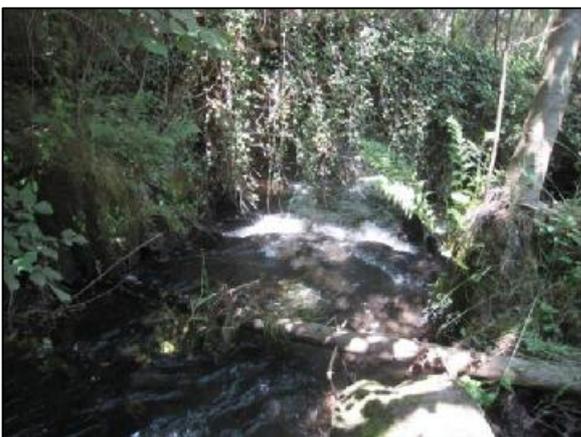
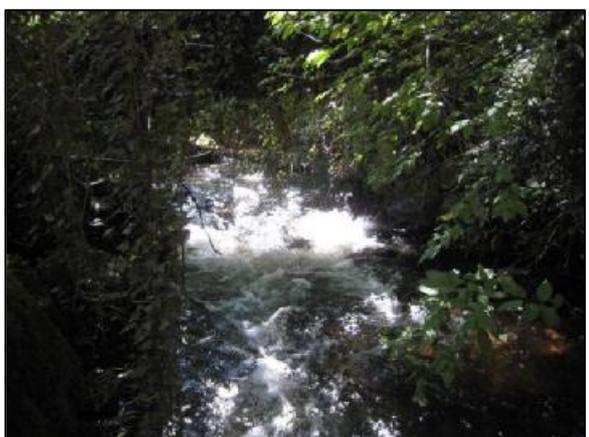
Ancien seuil à l'aval de Saint-Rémy

Situé à l'aval du village de Saint-Rémy, cet ancien seuil est dégradé, certains blocs sont déstabilisés, mais ils constituent un seuil de fond et permettent ainsi de maintenir le profil en long de la rivière.

Cet ouvrage est franchissable, il diversifie et dynamise localement l'écoulement.

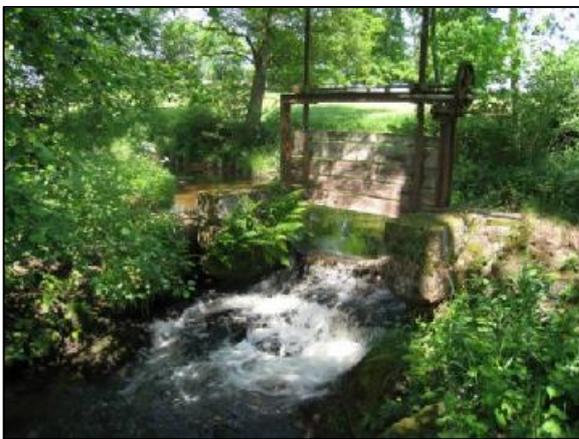
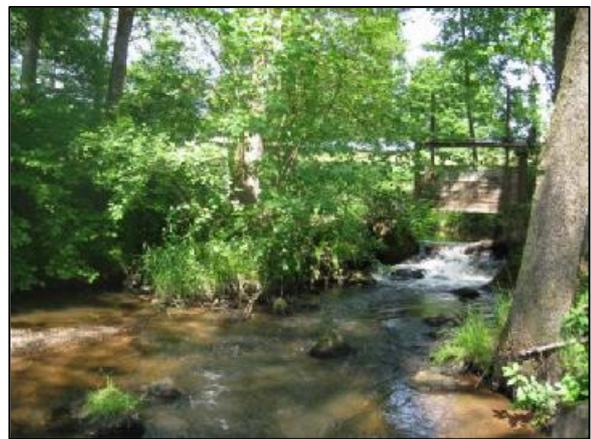
Ancien vannage des Forges d'Etival-Clairefontaine

Cet ouvrage est l'ancien barrage des Forges d'Etival-Clairefontaine. Il n'existe plus d'usage associé, l'ouvrage est en mauvais état et il ne semble pas être entretenu (embâcles bloqués au niveau du vannage). L'ancien vannage est prolongé par une rampe en enrochements libres sur environ 5 m de longueur.

Au pied de la chute, le radier de l'ouvrage constitue une marche d'environ 30 cm de long. Cette configuration, associée à la chute de 40 cm, rendent cet ouvrage infranchissable.

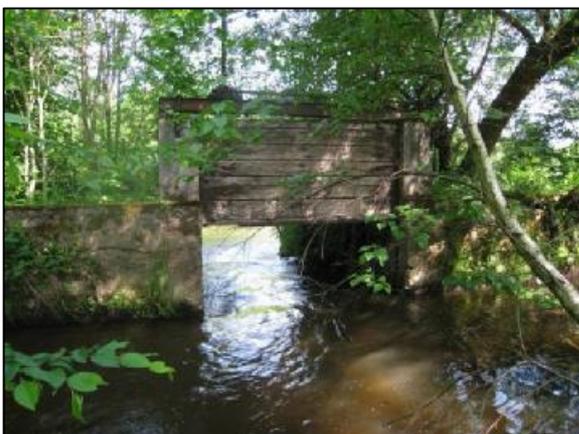
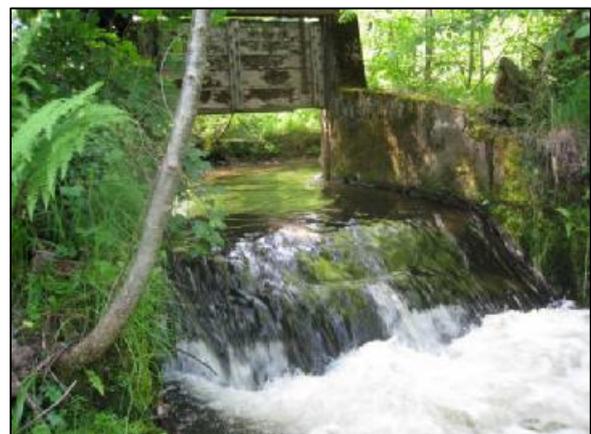
Vannage Van de Blic à Etival-Clairefontaine

Il s'agit de l'ancien vannage Van de Blic à Etival-Clairefontaine. Cet ouvrage bétonné est encore en bon état, la vanne est manœuvrable.

La rampe qui prolonge l'ouvrage mesure 2 m de largeur sur 4 m de longueur. La chute est de l'ordre de 50 cm. Cet ouvrage est infranchissable.

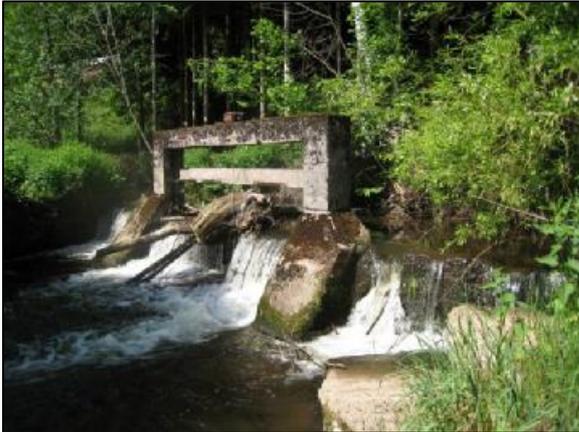
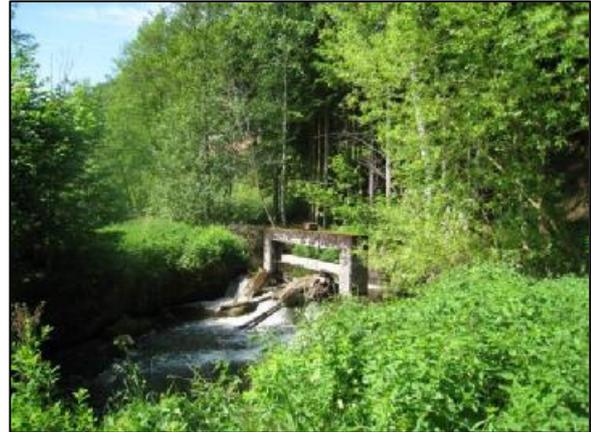
Vanne Michel à Etival-Clairefontaine

Cet ouvrage se situe à l'aval d'Etival-Clairefontaine. Il assure l'alimentation d'un étang.

Il s'agit d'un ancien vannage partiellement démantelé mais dont la partie bétonnée constitue actuellement un seuil déversoir infranchissable de l'ordre de 1 m de chute.

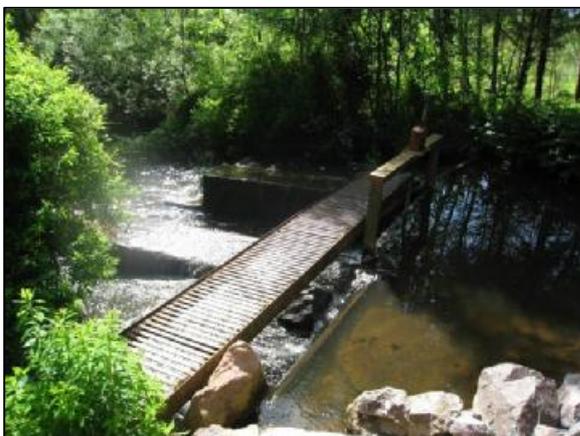
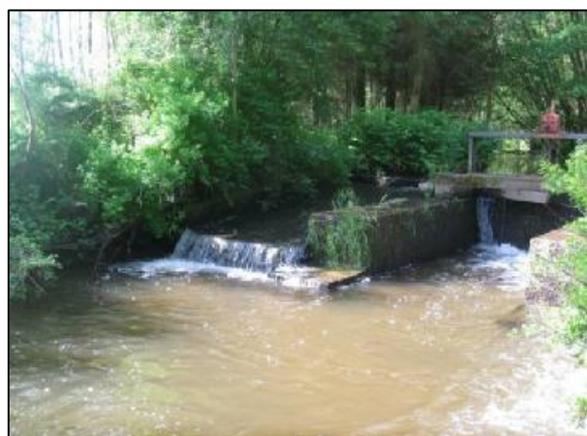
Ouvrage de l'étang Delthir

L'ouvrage qui assure l'alimentation de l'étang Delthir, à l'aval d'Etival-Clairefontaine, est constitué de 2 seuils déversoirs latéraux et d'une partie centrale vannée.

Cet ouvrage est infranchissable.

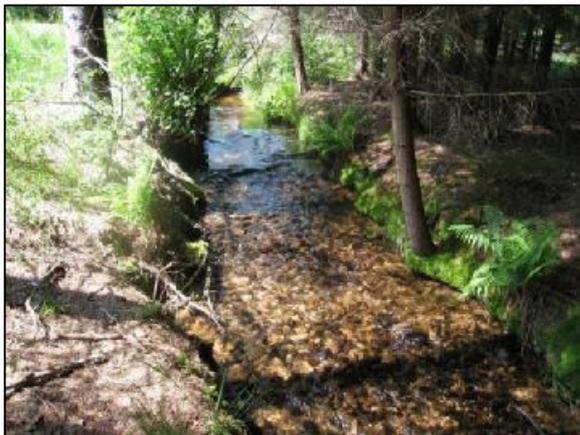
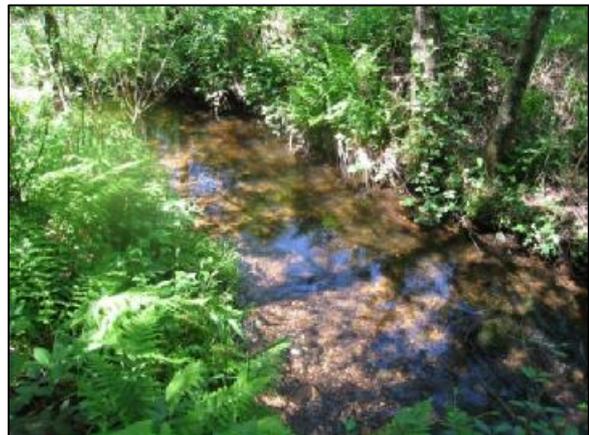
Vieux prés à l'aval immédiat de la RD24

Vieux prés à l'aval de la vanne Laurain

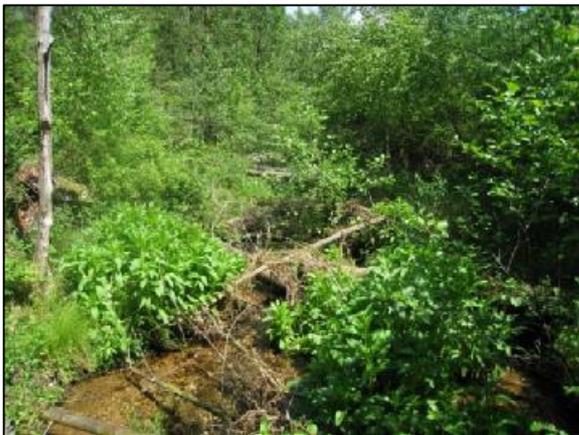
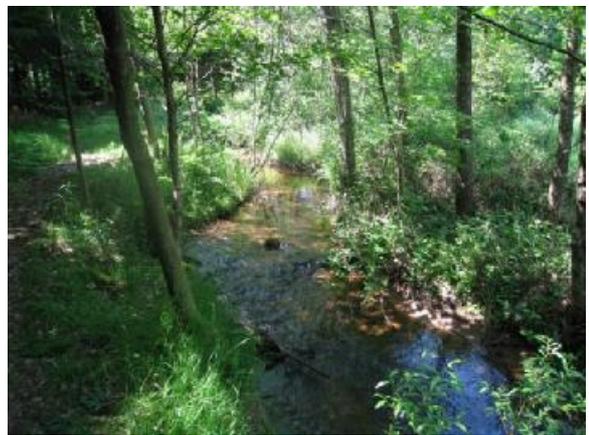
A l'aval de la RD24, la végétation est continue, on rencontre encore localement du résineux mais il s'agit essentiellement d'une ripisylve composée d'aulnes. La végétation est globalement dans un bon état mais elle est localement dense, on recense des petits embâcles et un ancien site de coupes a laissé ses déchets dans le lit (troncs et branchages).

Végétation à l'aval de la RD24

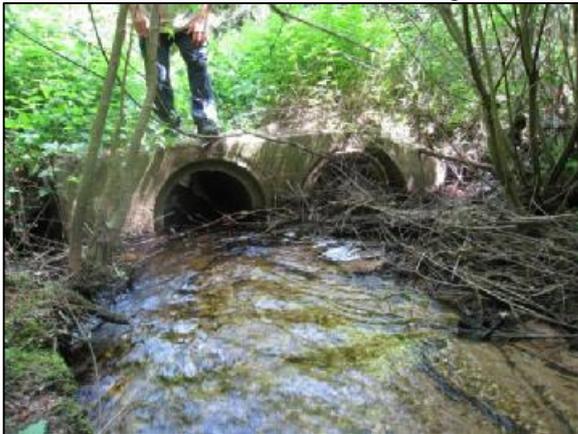
amont des buses

Il s'agit d'un passage busé pour assurer le franchissement d'un chemin forestier en amont de RD424. L'ouvrage est composé de 2 buses de diamètre 600 mm, elles sont suivies d'une chute de l'ordre de 30 cm. La buse droite est obstruée par des petits branchages accumulés. Cet ouvrage est difficilement franchissable.

Passage busé en amont de la RD424

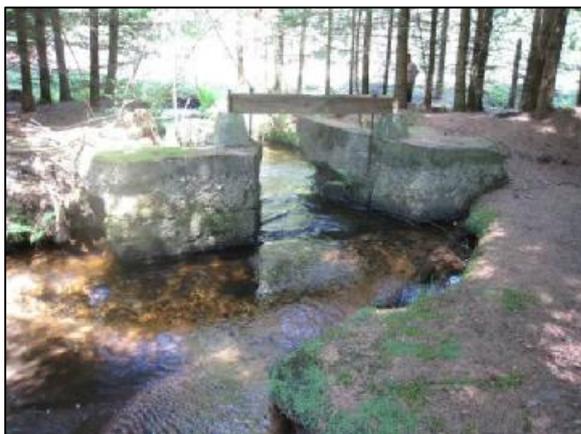
Amont de l'ouvrage

Il présente un radier, de l'ordre de 3 m de long sur 1,5 m de largeur, suivi d'une chute de 30 à 40 cm. Cet ouvrage est difficilement franchissable.

Ancien vannage de l'ancienne scierie de La Rappe

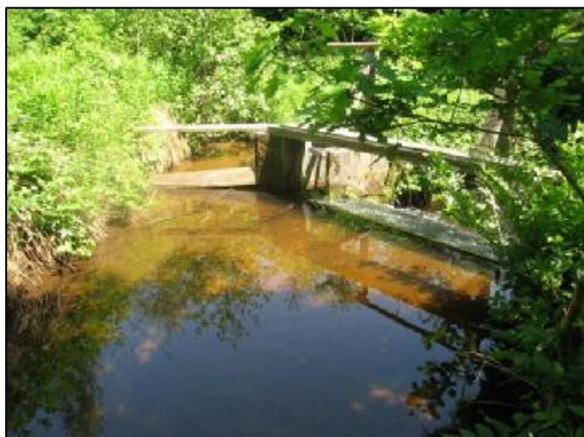
Amont de l'ouvrage

L'ouvrage est en bon état, il semble entretenu. Il alimente un petit étang privé par le biais d'un canal. Cet ouvrage est infranchissable pour la faune piscicole.

Vanne Laurain

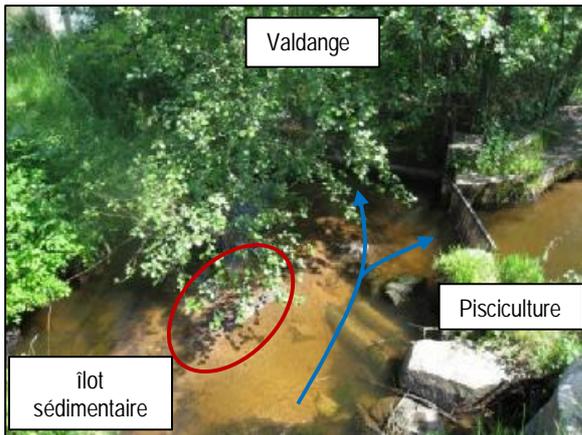
De plus, cet ouvrage commence à montrer des signes de dégradation, le vannage présente des fuites, la berge est érodée et un écoulement de contournement s'est formé en rive gauche par infiltration.

Vue de l'ouvrage à partir du pont

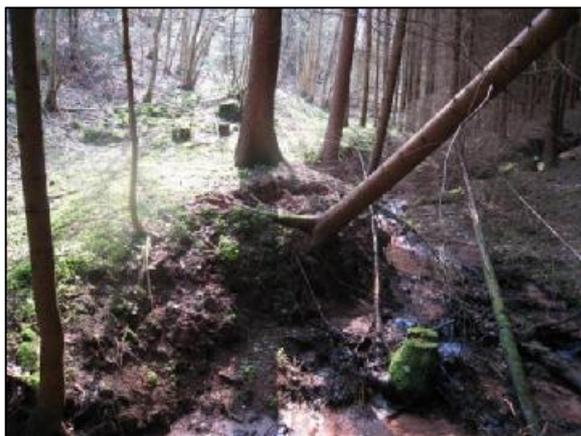
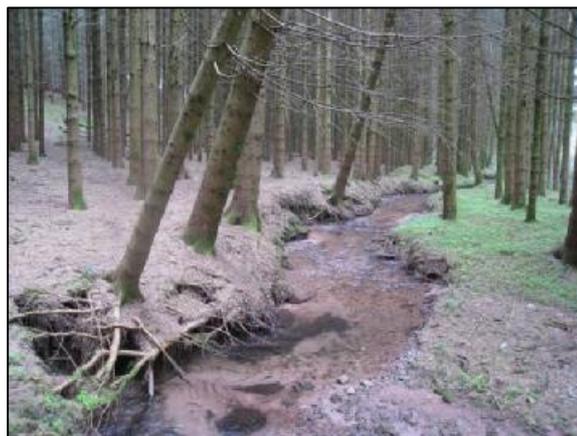
Secteurs enrésinés problématiques

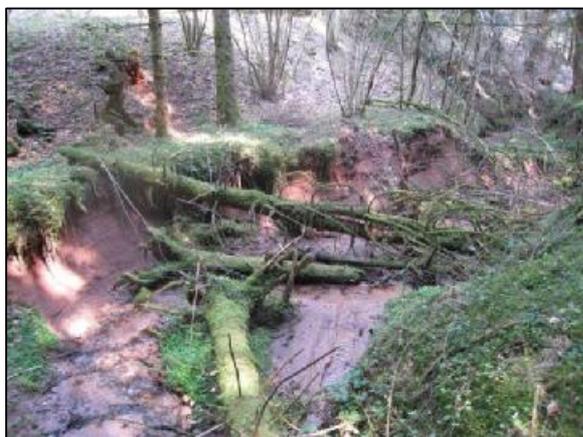
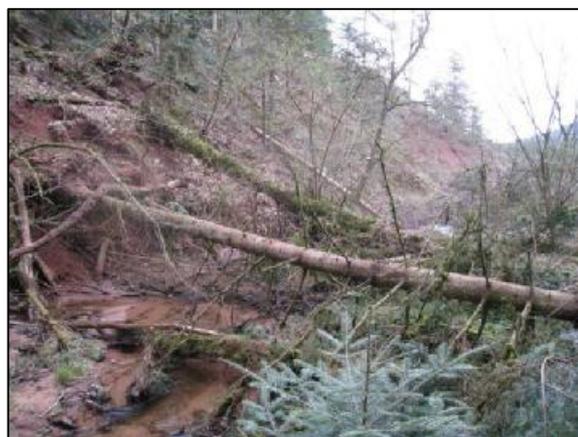
Embâcles

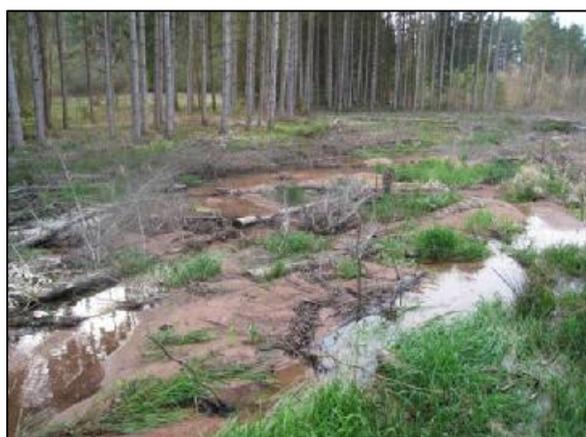
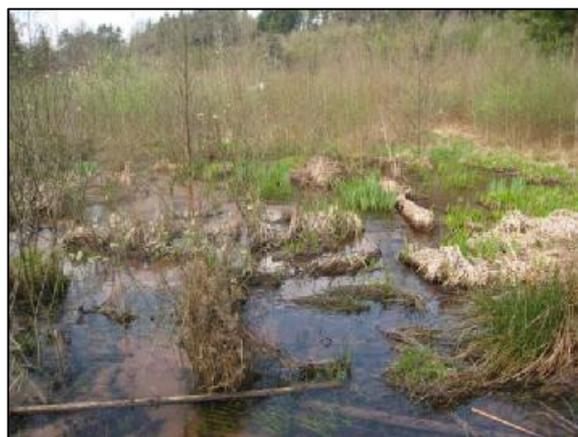
Il y a également une zone particulière, plane et très sédimentée, où l'écoulement du Taintroué devient diffus, il n'y a plus de lit principal. Cette zone constitue une vase zone humide en amont de *La Bource*.

Zone de diffusion de l'écoulement du Taintroué en amont de *la Bource*

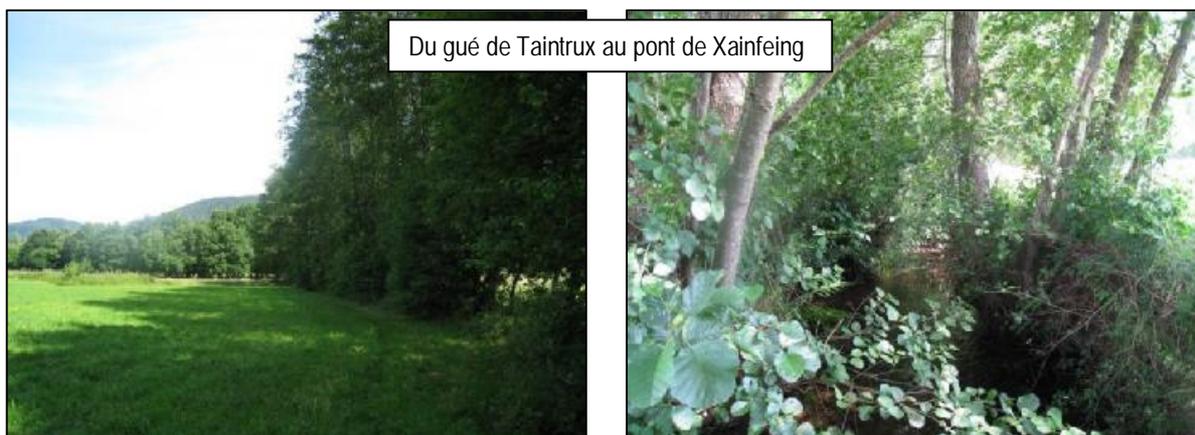
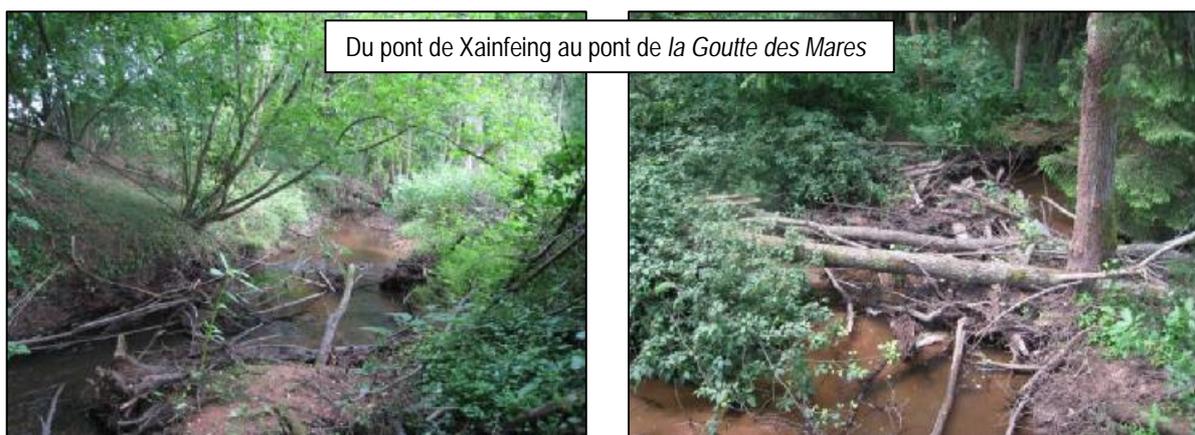
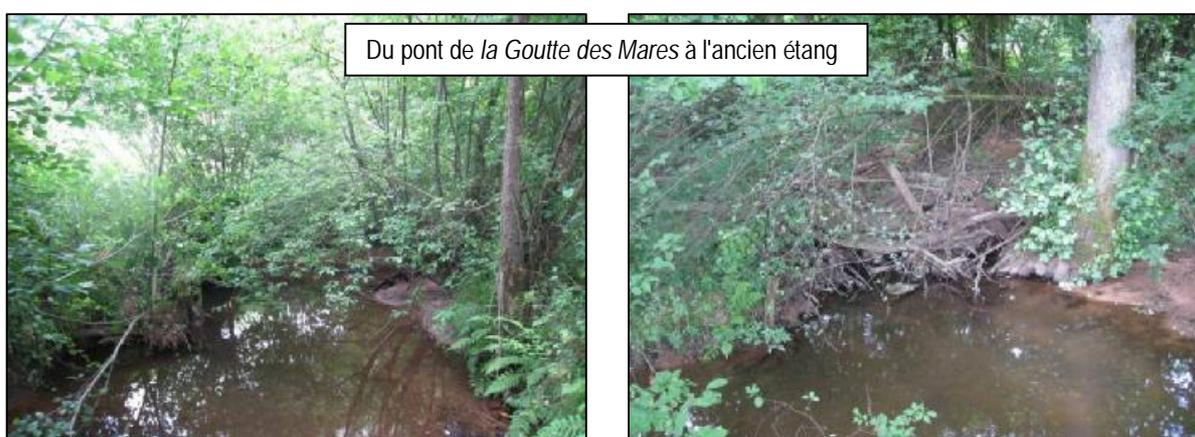
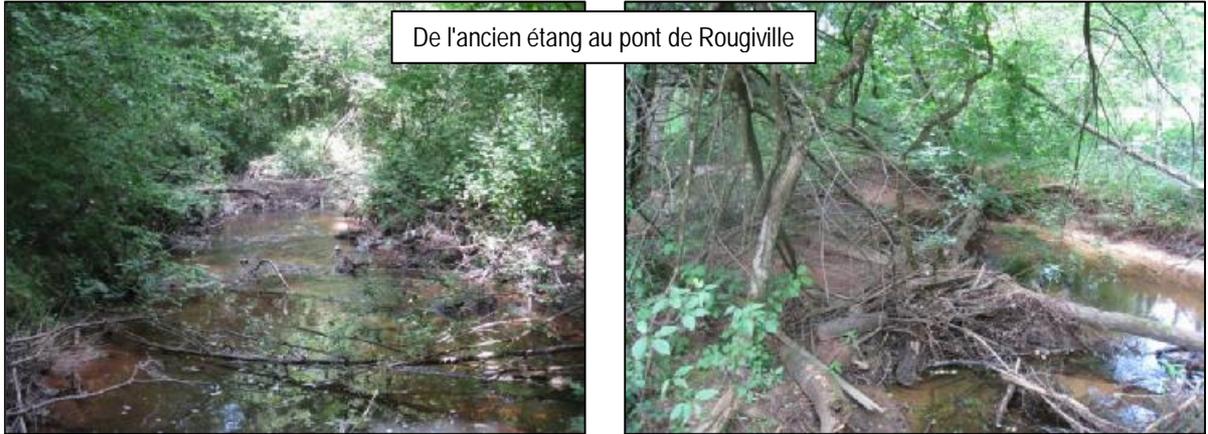
Sur ce secteur la ripisylve est globalement dense et en mauvais état. Il y a beaucoup d'arbres vieillissants et de très nombreux embâcles qui entravent l'écoulement de la rivière.

Les secteurs plus jeunes, arbustifs, sont très denses et comportent de nombreuses branches basses.

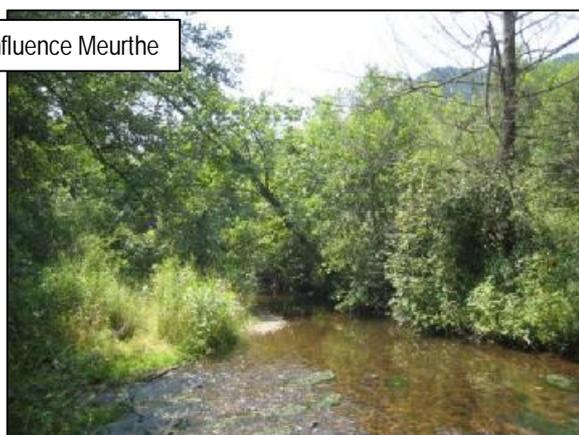
Sur la partie aval un secteur est entretenu au niveau de la Sablière, il est suivi d'un tronçon dégradé avec de nombreux embâcles et des arbres vieillissants jusqu'à la confluence avec la Meurthe.

Secteur aval - confluence Meurthe

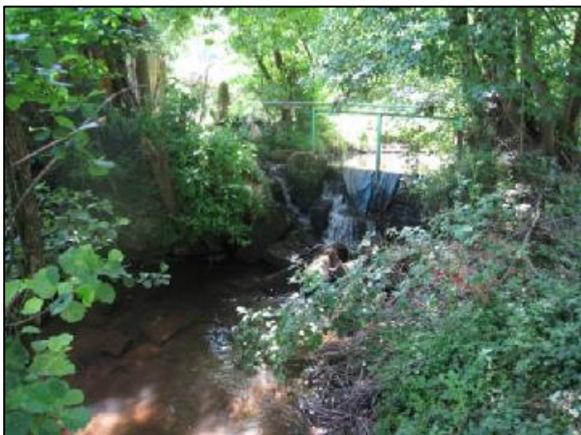
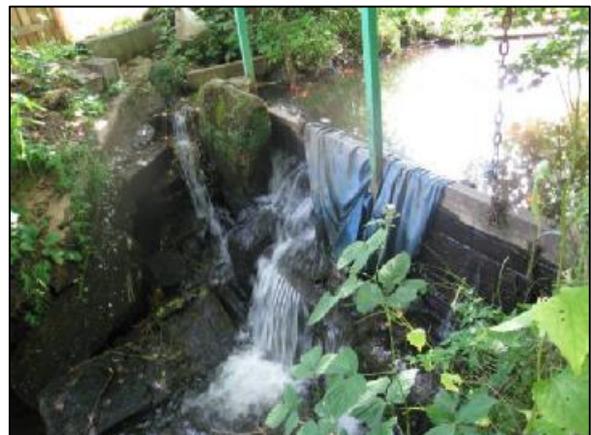
Cet ouvrage, situé à environ 300 m du précédent, est un système de vannage relativement dégradé (nombreuses fuites) qui assure l'alimentation d'un étang privé.

Il constitue une chute de l'ordre de 1,2 m, totalement infranchissable pour la faune piscicole et qui perturbe de manière importante le transport sédimentaire : à l'amont de l'ouvrage le fond est totalement colmaté (ensablé) sur plusieurs dizaines de mètres.

Vannage aval de l'Epine

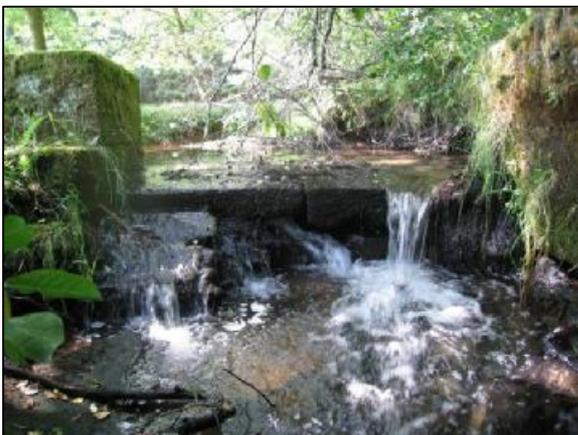
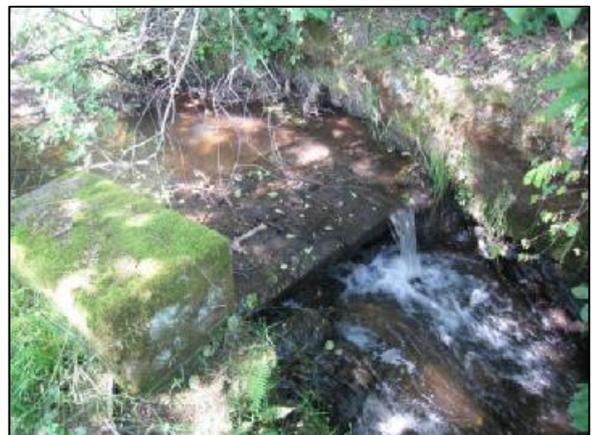
Cet ancien seuil en blocs maçonnés est partiellement dégradé (fuites, infiltrations) mais sa stabilité semble assurée.

La chute de l'ordre de 40 cm, associée à l'absence de fosse pour prendre appel à l'aval, en font un obstacle au franchissement piscicole.

Ancien seuil en blocs maçonnés

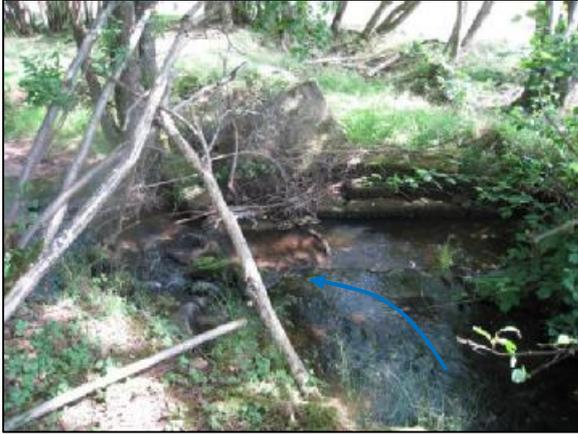
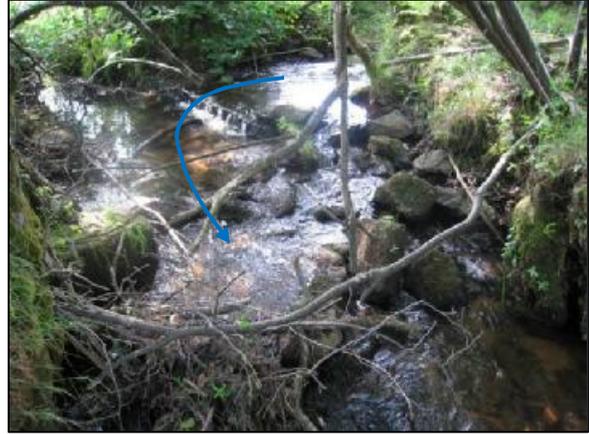
Cet ancien ouvrage écroulé constitue un petit seuil de 10 cm, il est franchissable et le transport sédimentaire est assuré.

Ancien ouvrage écroulé au pied du village de Taintrux

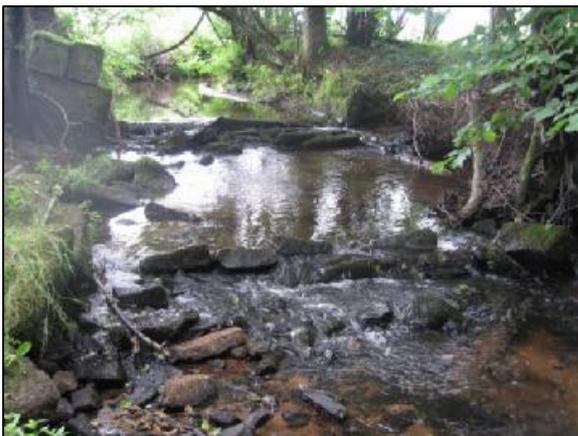
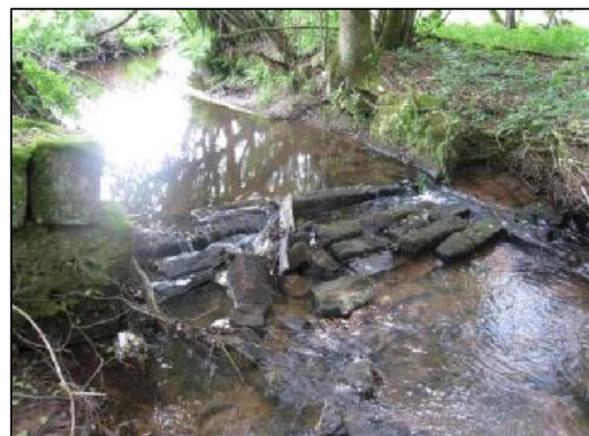
5.3.7. Ta-OH7 - 2 anciens seuils en blocs écroulés à Xainfeing - franchissables

Ces 2 anciens seuils en blocs sont partiellement écroulés. Ils assurent un maintien du profil en long du Taintroué.

Ces 2 seuils sont franchissables.

Deux anciens seuils en blocs écroulés à Xainfeing

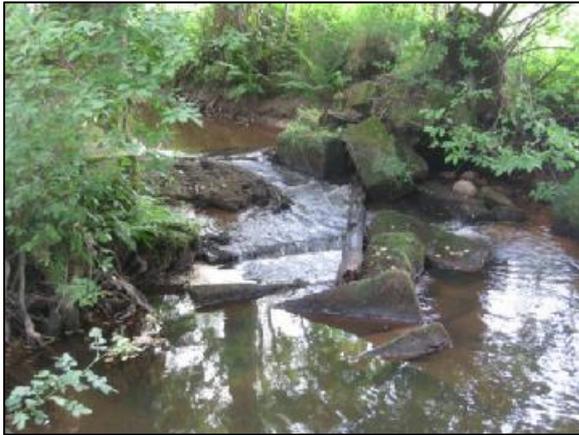
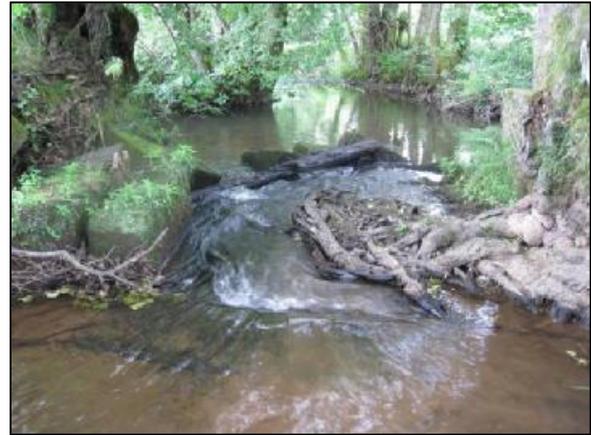
5.3.8. Ta-OH8 - ancien seuil en blocs écroulés - difficilement franchissable

Les blocs des montants latéraux de cet ancien ouvrage sont écroulés dans le lit, seul le radier de l'ouvrage est encore en bon état et assure une fonction de seuil de fond. Il n'y a pas d'usage associé à l'ouvrage.

L'accélération du courant et la fine épaisseur de la lame d'eau sur le radier, associée à la présence des blocs dans le lit, rendent le passage de cet ouvrage difficile pour la faune piscicole.

Ancien ouvrage écroulé

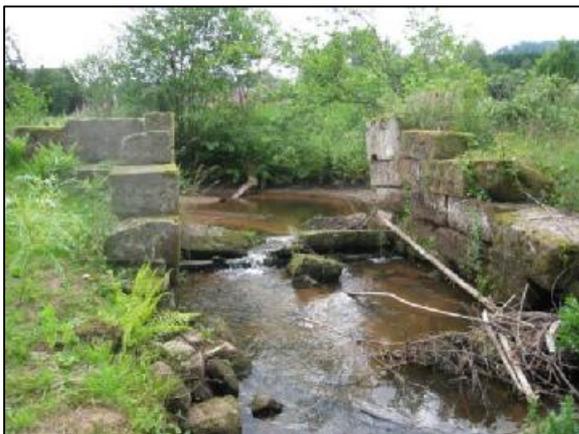
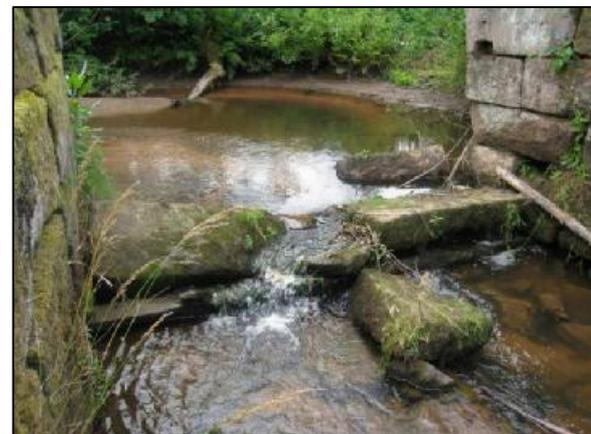
5.3.9. Ta-OH9 - ancien vannage à la Goutte des Mares - difficilement franchissable

Cet ancien vannage, situé à l'aval du pont de la Goutte des Mares, est partiellement écroulé mais constitue encore un seuil présentant un dénivelé de l'ordre de 30 à 40 cm. Il n'y a pas de fonction associée.

Cet ouvrage semble difficilement franchissable.

Ancien vannage de la Goutte des Mares

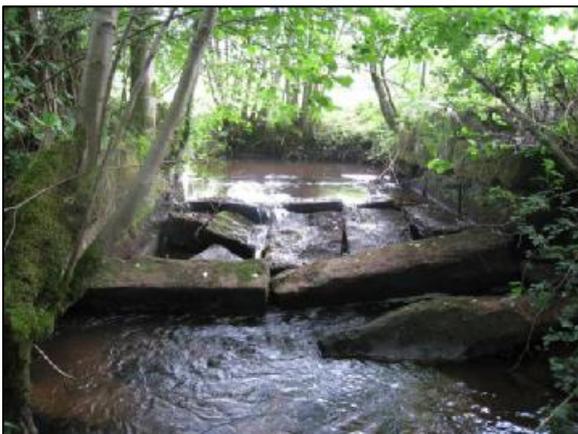
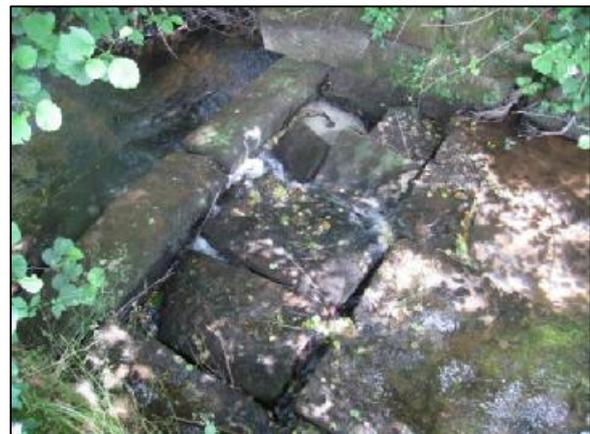
Cet ancien seuil, situé à l'amont de Rougville, est fortement dégradé. Son radier s'est affaissé, l'eau s'infiltré entre les blocs ce qui induit une interruption de la continuité de l'écoulement au passage de l'ouvrage. Il n'y a pas d'usage particulier.

Cet ouvrage est infranchissable.

Ancien seuil dont le radier s'est affaissé

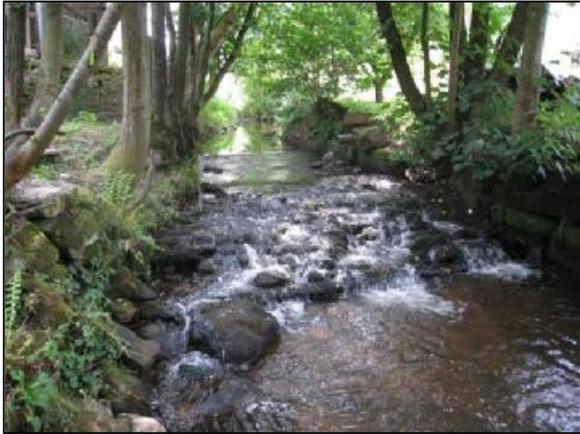
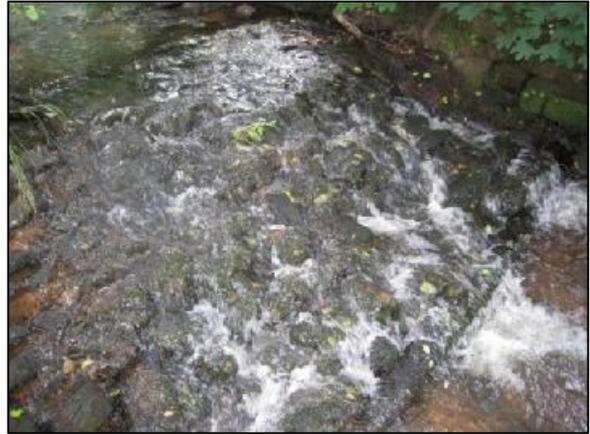
5.3.14.Ta-OH14 - Seuil en blocs à Rougville - difficilement franchissable

Cet ouvrage se situe à une centaine de mètres à l'aval du pont de Rougville, entre les habitations. Il s'agit d'un seuil en petits blocs d'enrochements dont le dénivelé amont aval est de l'ordre de 60 cm. Sa pente est importante et la lame d'eau est relativement fine au passage de l'ouvrage.

Ce seuil semble difficilement franchissable.

Seuil en blocs difficilement franchissable à Rougville

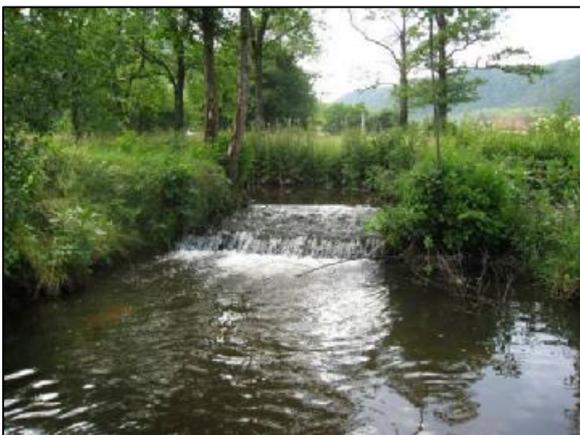
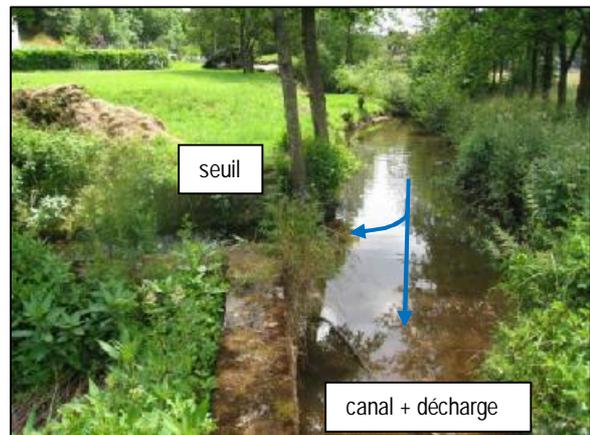
5.3.15.Ta-OH15 - ancien seuil latéral bétonné - difficilement franchissable

Cet ouvrage, situé à l'aval des habitations de Rougville, est constitué d'un seuil latéral bétonné qui permettait l'alimentation d'un petit canal muni d'un petit ouvrage de décharge. L'ouvrage est en bon état mais le canal est aujourd'hui comblé, il n'y a donc plus d'usage.

Cet ouvrage est difficilement franchissable.

Ancien seuil latéral bétonné à Rougville

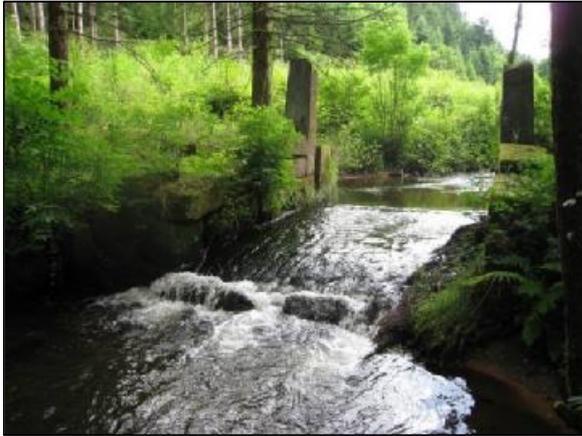
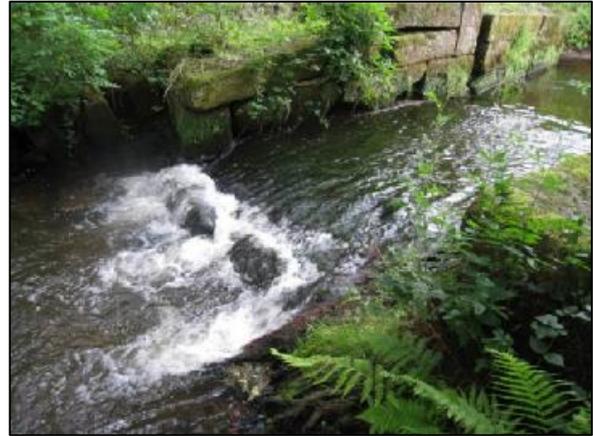
5.3.16.Ta-OH16 - ancien vannage avec radier bétonné - difficilement franchissable

Cet ouvrage, situé à l'amont du lieu-dit *Les trois Scieries*, est un ancien vannage démantelé dont il reste un radier bétonné. Le dénivelé amont-aval de l'ouvrage est de l'ordre de 40 cm.

L'accélération de la lame d'eau et sa faible épaisseur au passage du radier rendent cet ouvrage difficilement franchissable.

Ancien vannage avec radier bétonné
