COMMUNAUTE DE COMMUNES DES HAUTS-CHAMPS
1 PLACE GEORGES PHELIPEAUX
88 470 SAINT-MICHEL-SUR-MEURTHE

Etude préalable à la restauration du Taintroué,
de la Valdange, du Maubré, de l'ancienne Meurthe,
du Hure, de la Morte et des ruisseaux de la Vacherie,
de la grosse Roye et de Biarville

DIAGNOSTIC

Juillet 2009

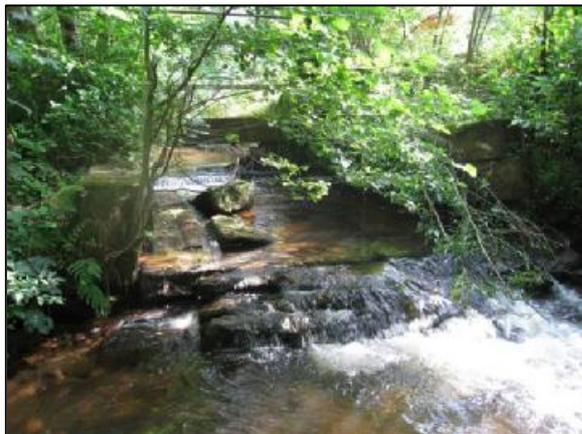
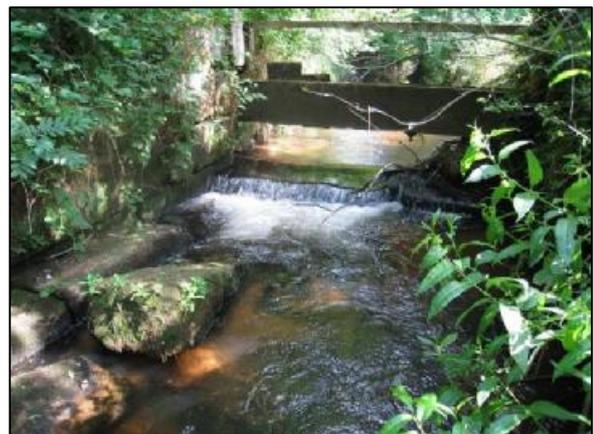
5.3.17.Ta-OH17 - ancien vannage démantelé - difficilement franchissable

Cet ouvrage est un ancien vannage démantelé situé à l'aval du lieu-dit *Les trois Scieries* (aval de Rougville). Il en reste un ensemble de 2 chutes, la première est de l'ordre de 20 cm, la seconde est de l'ordre de 30 cm et s'écoule sur une petite rampe en blocs. L'ouvrage n'a pas d'usage particulier.

L'ouvrage semble difficilement franchissable.

Ancien vannage démantelé

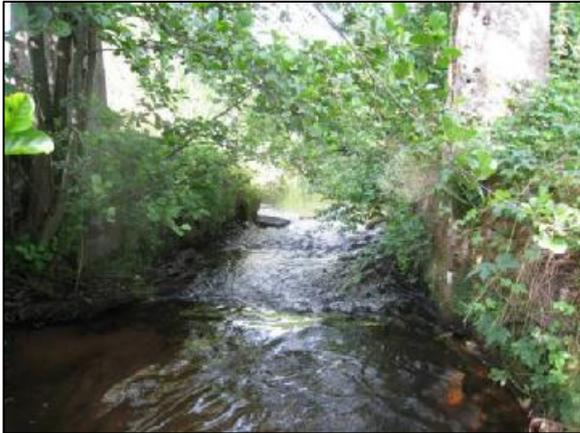
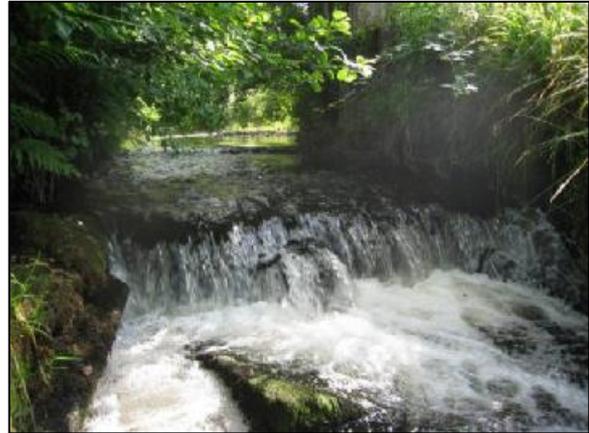
5.3.18.Ta-OH18 - ancien vannage - infranchissable

Cet ancien vannage démantelé est constitué d'un radier de 5 m de long sur 2,5 m de large. La chute aval est de 40 cm. L'ouvrage est globalement en bon état et n'a pas de fonction particulière.

Cet ouvrage est difficilement franchissable pour la faune piscicole.

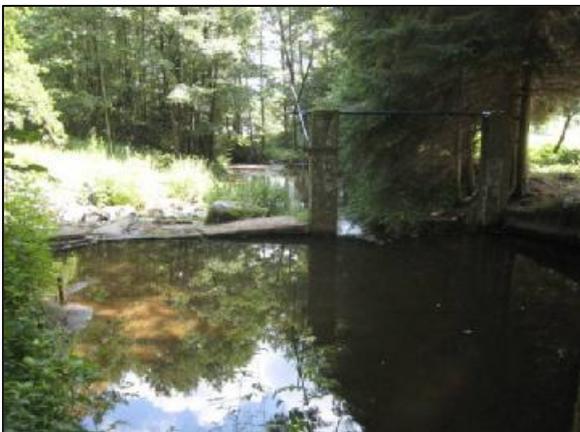
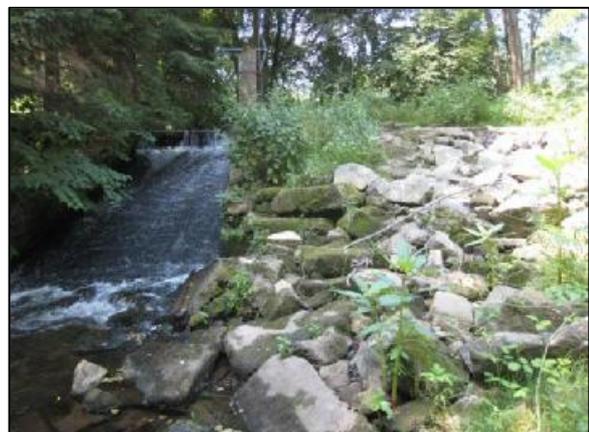
5.3.19.Ta-OH19 - vannage et seuil de décharge à Saint-Dié - infranchissable

Cet ouvrage est totalement infranchissable pour la faune piscicole.

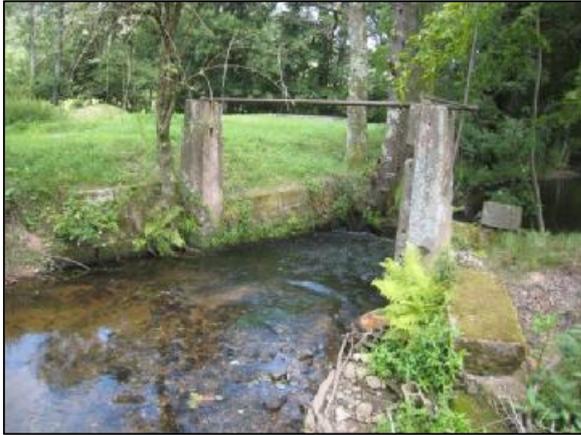
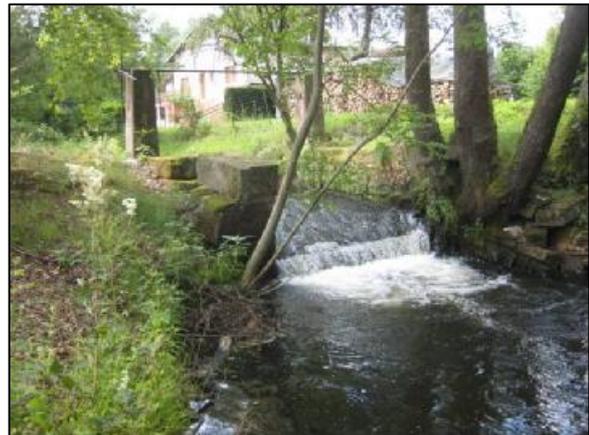
5.3.20.Ta-OH20 - ancien vannage avec radier - difficilement franchissable

Cet ouvrage est difficilement franchissable.

Ancien vannage avec radier en aval du pont de La Bolle

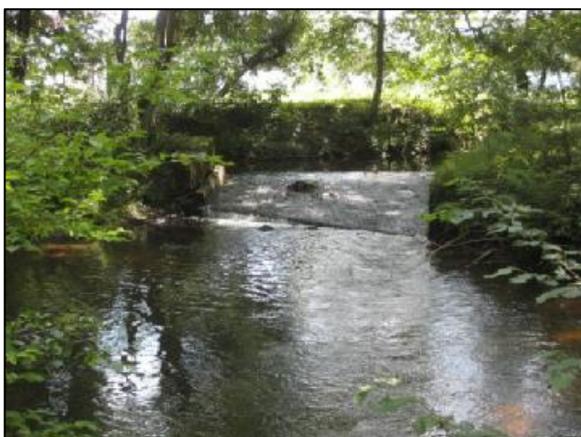
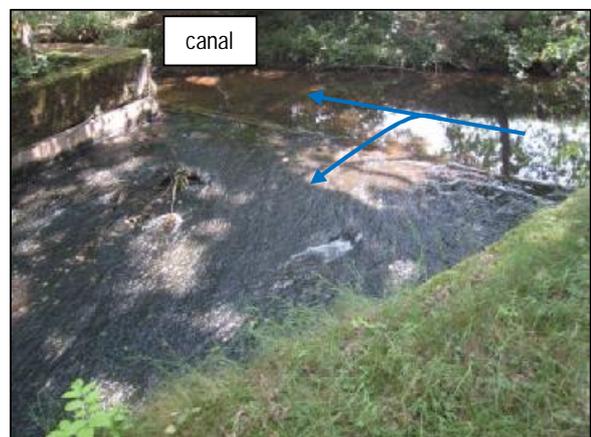
5.3.21.Ta-OH21 - large seuil déversoir - infranchissable

Malgré l'absence de chute à l'aval de l'ouvrage, l'étalement de la lame d'eau induite par les larges dimensions de cet ouvrage le rendent infranchissable pour la faune piscicole.

Large seuil déversoir latéral à Saint-Dié

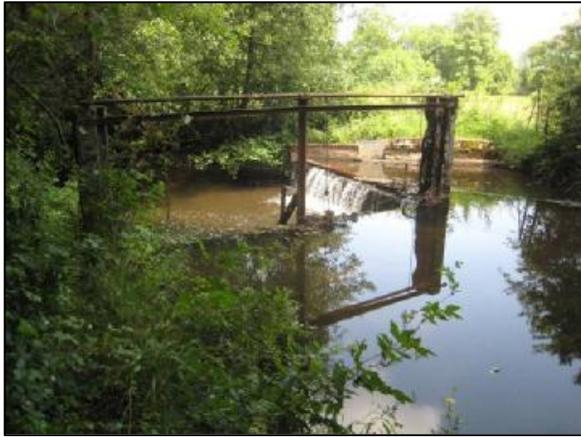
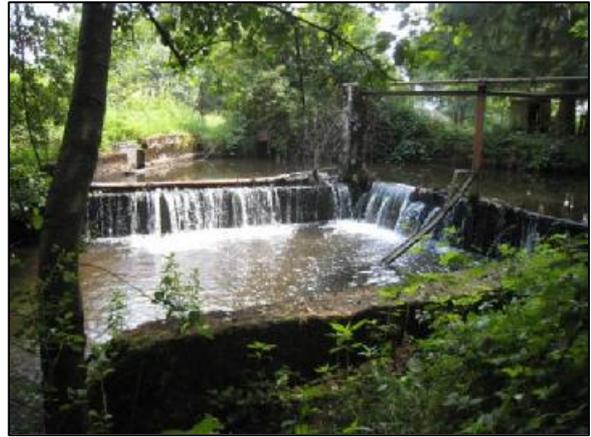
5.3.22.Ta-OH22 - ancien vannage - infranchissable

Cet ouvrage, situé à l'aval du passage du Taintroué sous la voie ferrée) à Saint-Dié, assure l'alimentation d'un étang. La sédimentation à l'amont est très importante sur plusieurs dizaines de mètres.

La chute, de l'ordre de 1 m, rend cet ouvrage infranchissable pour la faune piscicole.

Ancien vannage à l'aval de la voie ferrée

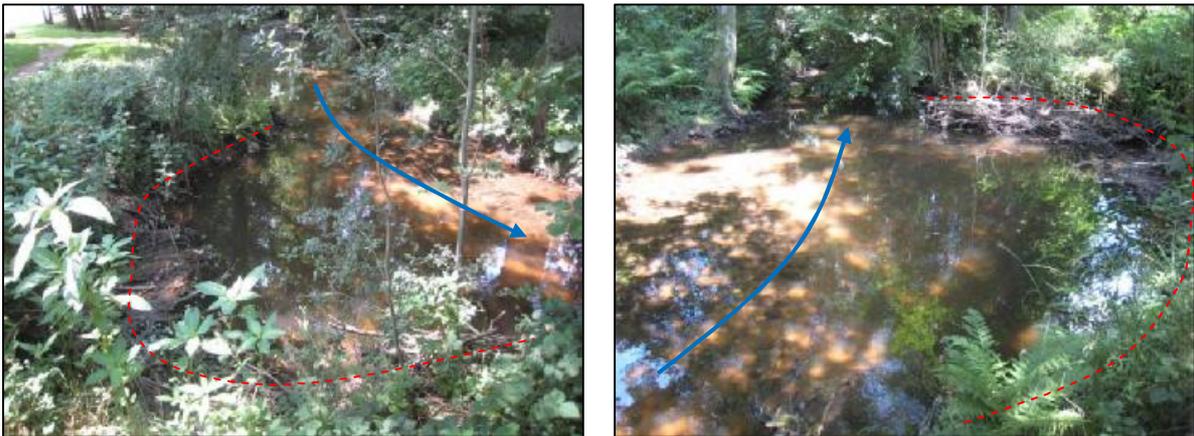
Anse d'érosion amont

Une digue-chemin, de l'ordre de 8 à 10 m de large, sépare la rivière du plan d'eau. Mais au niveau des anses d'érosion la rivière à grignoté plusieurs mètres de berge, si le phénomène se poursuit il y a un risque de capture du plan d'eau.

L'anse d'érosion mesure environ 10 m de longueur.

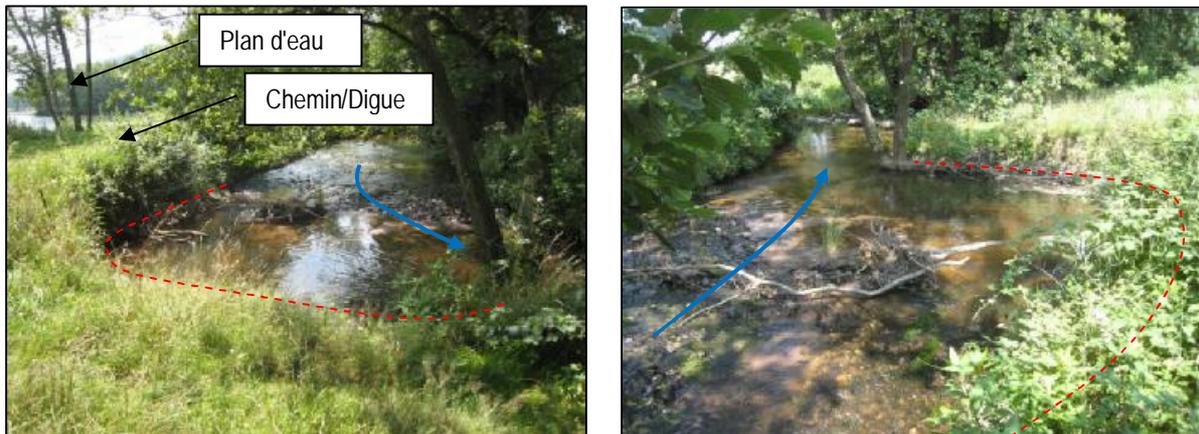
Anse d'érosion aval

L'anse d'érosion mesure environ 15 m de longueur.

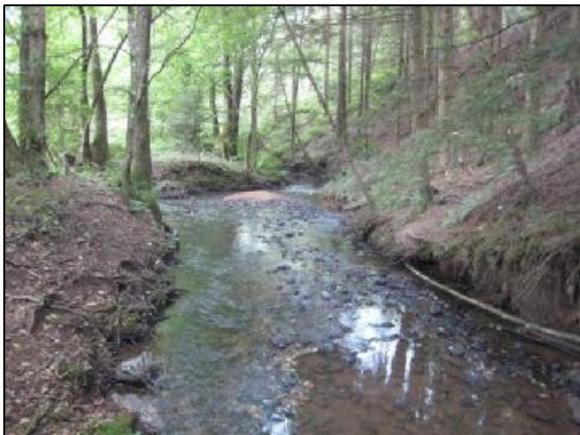
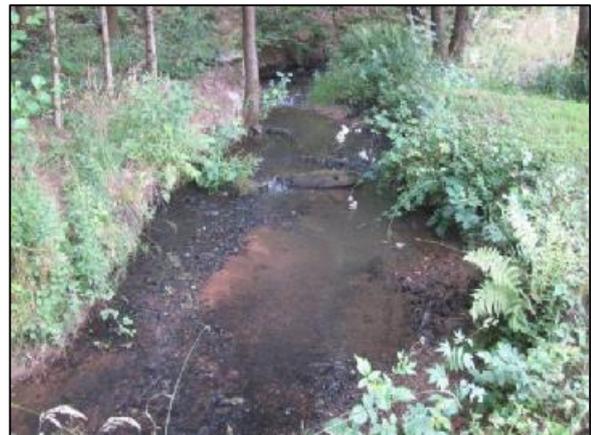
Le Neurain

De plus, trois ouvrages hydrauliques ont été recensés. L'un d'eux se situe à l'amont immédiat de la confluence avec le Taintroué, il est difficilement franchissable et limite donc l'accès de la faune piscicole au ruisseau.

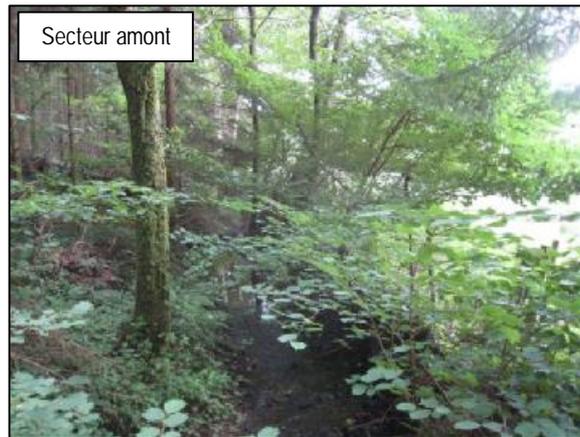
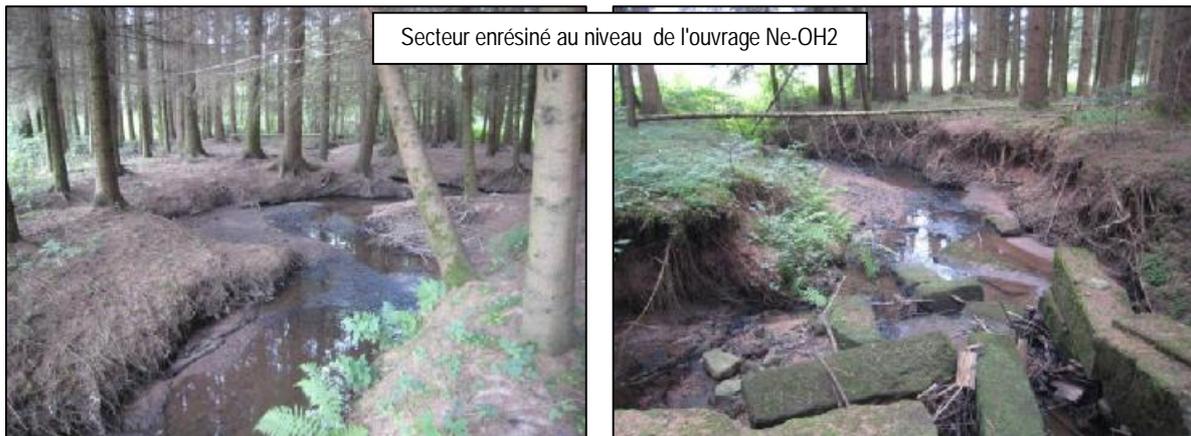
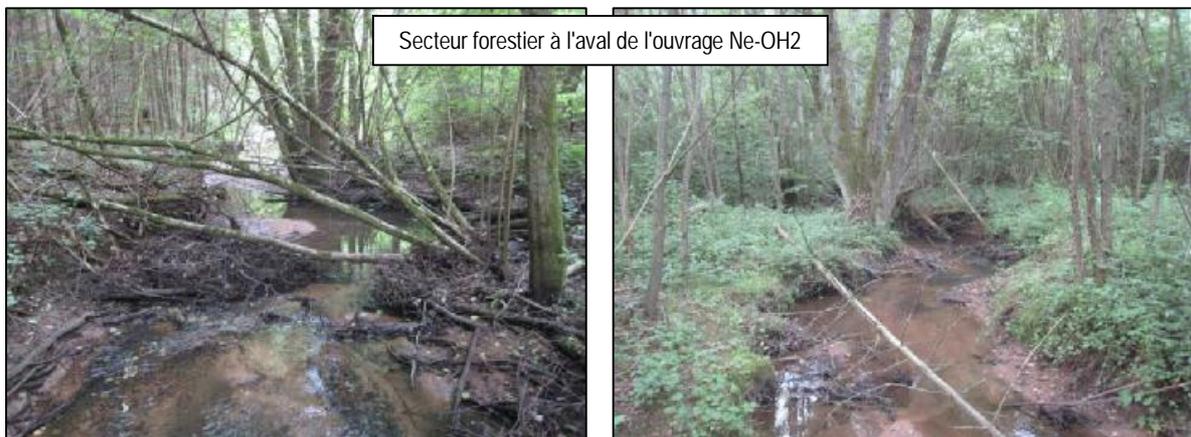
Végétation du Neurain

La végétation des berges du ruisseau souffre d'un défaut d'entretien. A l'aval de l'ouvrage Ne-OH2, le ruisseau passe dans un petit secteur enrésiné puis il s'écoule en milieu forestier où de nombreux embâcles perturbent son écoulement.

A l'amont, la végétation est également relativement dense mais il s'agit essentiellement de branches basses qui ferment le milieu.

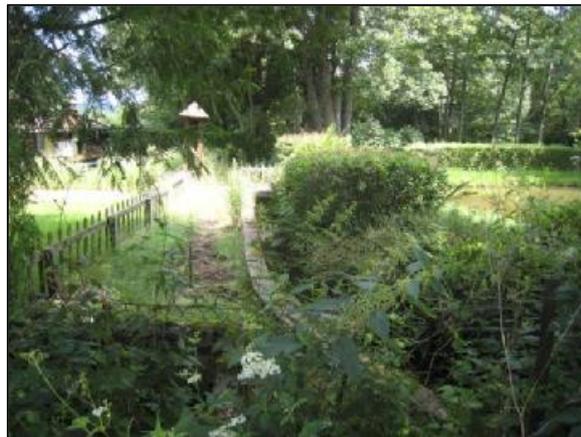
Cet ouvrage a été détecté grâce à la présence d'un étang et au bruit caractéristique d'une chute d'eau mais il n'a malheureusement pas pu être visité en raison de sa situation dans un jardin privé totalement clôturé. La nature et la franchissabilité de l'ouvrage restent donc inconnues.

Ouvrage présent dans une propriété privé clôturée

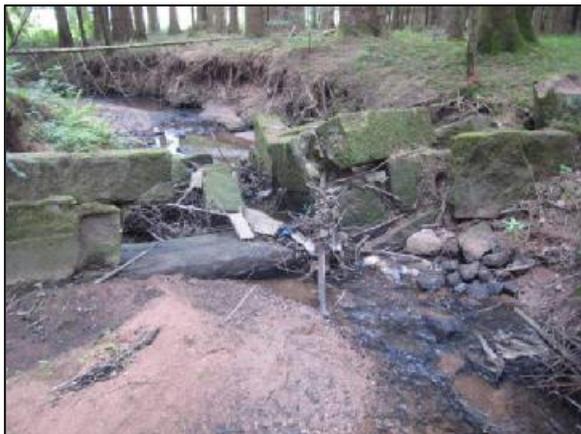
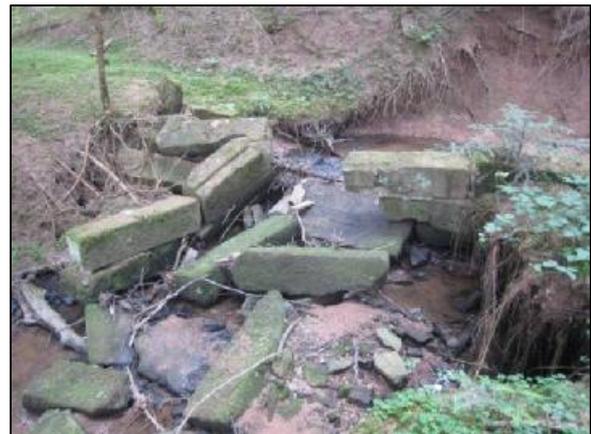
- Ne-OH2 - ouvrage écroulé dans le lit - infranchissable

Il s'agit d'un ancien ouvrage, totalement écroulé et dont les blocs tombés dans le lit constituent un obstacle infranchissable à la faune piscicole.

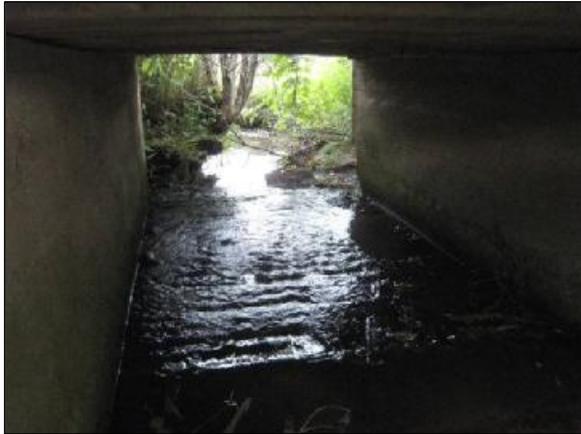
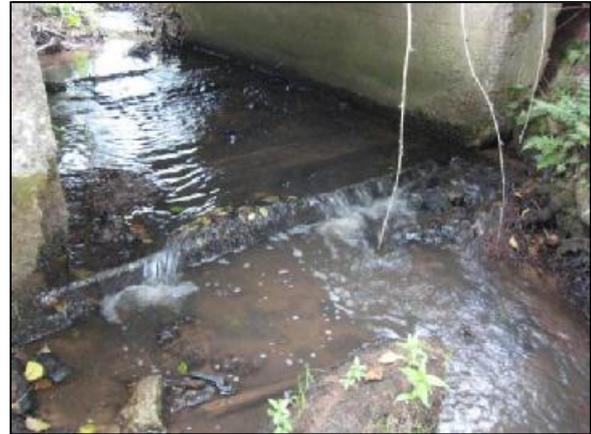
- Ne-OH3 - passerelle bétonnée avec radier - difficilement franchissable

Au passage du radier la lame d'eau est étalée, cet ouvrage est donc difficilement franchissable.

Passerelle bétonnée sur le Neurain

En amont immédiat de la passerelle bétonnée (ouvrage Ne-OH3), le Neurain arrive perpendiculairement à la route. A l'endroit où il forme un angle droit pour longer la route et passer la passerelle bétonnée la berge est érodée sur une dizaine de mètres.

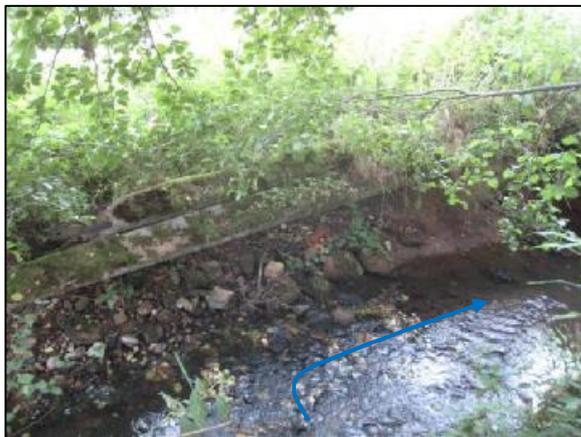
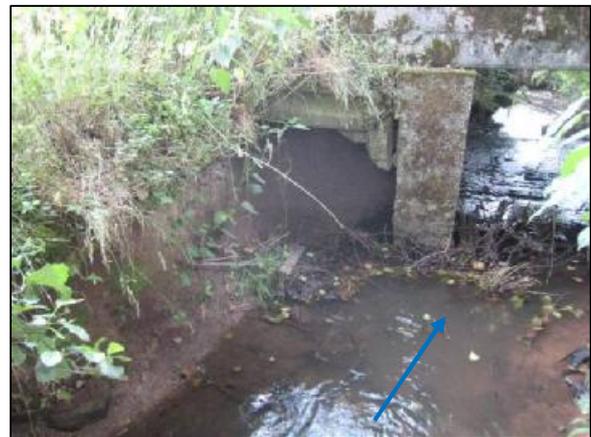
La route est à environ 1,5 m du sommet de berge et la pile gauche de la passerelle est fortement affouillée.

Berge érodée à proximité de la route et pile gauche de la passerelle affouillée

Ce petit ruisseau présente un potentiel piscicole intéressant en terme de reproduction pour les Salmonidés mais il a besoin d'une remise en état, notamment au niveau de sa ripisylve, et il faudrait au moins améliorer le franchissement de l'ouvrage hydraulique (passerelle bétonnée + radier) situé au niveau de sa confluence avec le Taintroué.

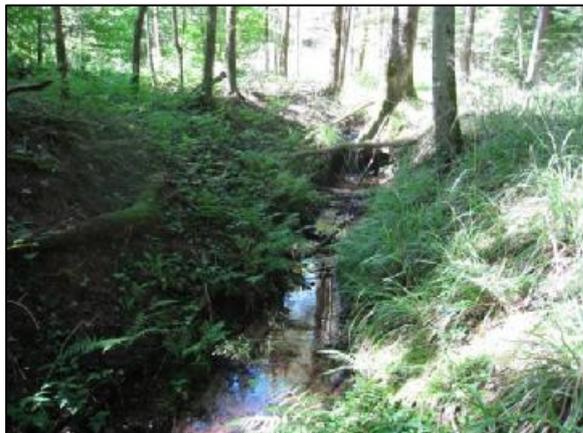
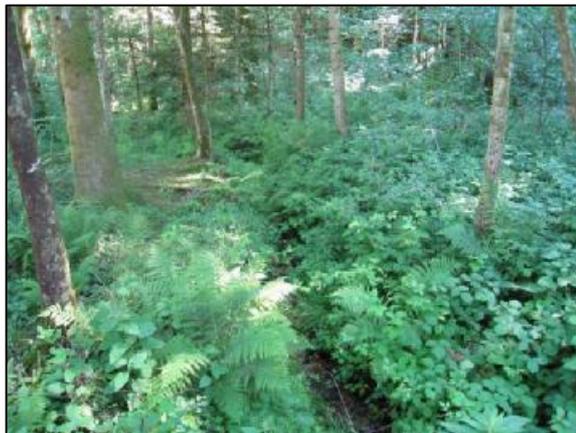
Amont des feignes

En amont des Feignes, le ruisseau s'écoule en milieu forestier, le lit est relativement petit (environ 30 cm de large), le débit relativement faible, la végétation est assez dense, notamment les herbacées qui ont tendance à se refermer sur le ruisseau.

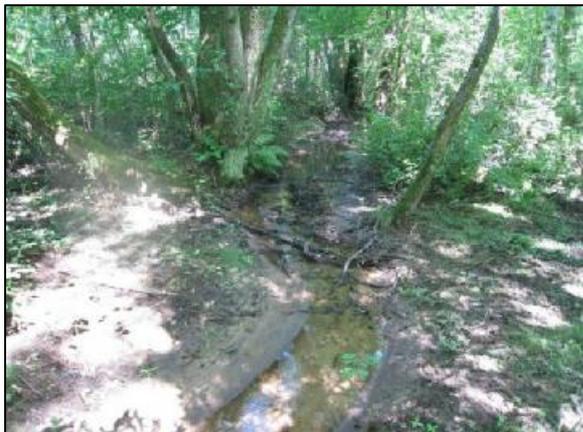
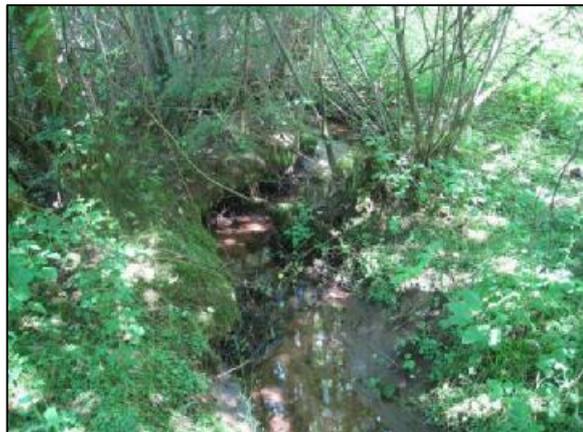
Au niveau des Feignes, après un petit passage de l'ordre de 150 m, au milieu d'une pâture sans ripisylve, le ruisseau s'écoule en forêt. La végétation est dense et en mauvais état (nombreuses branches basses, arbres vieillissants). Il y a des embâcles et beaucoup de sédimentation :

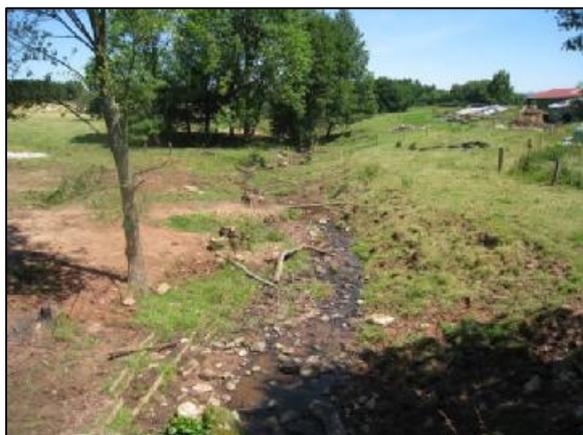
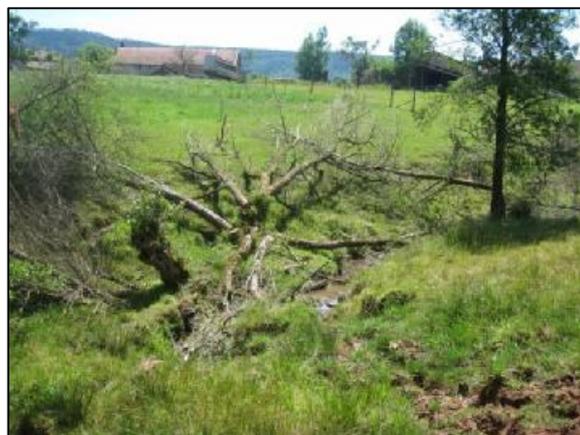
Passage lieu-dit *Void de Parupt*

Au niveau de la *Void de Parupt*, le passage de l'exploitation agricole a subi d'importants travaux de coupes à blanc de la ripisylve et le lit est piétiné par le bétail..

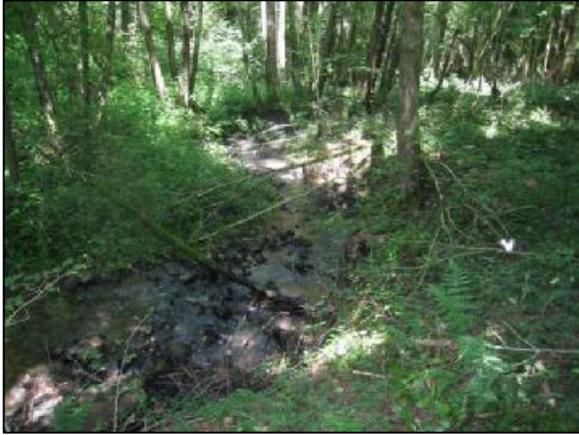
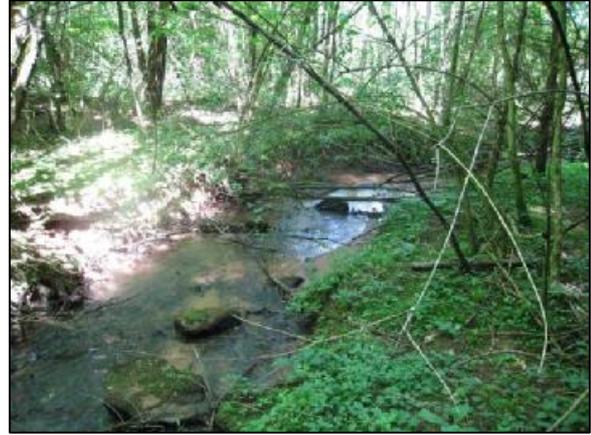
Il y a d'abord un passage en milieu forestier où la végétation est dense, en mauvais état général, avec beaucoup d'embâcles, de branches basses et d'arbres penchés :

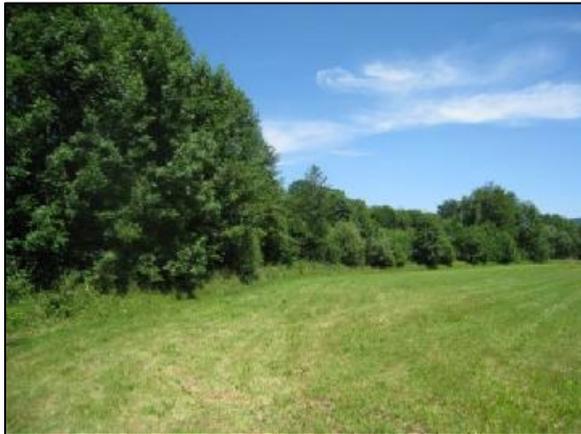
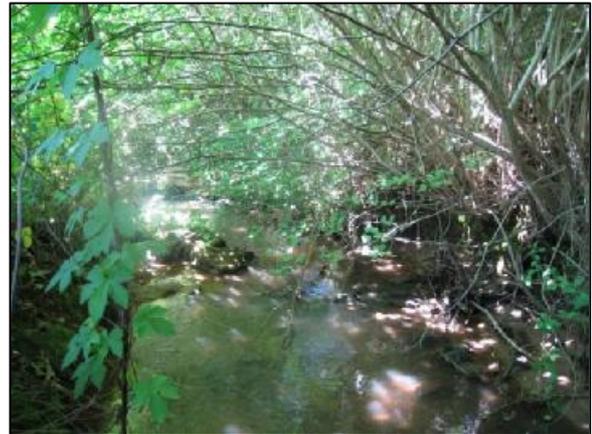
Puis, de la sortie de la forêt au pont de la RD32, il y a un tunnel végétal avec beaucoup de branches basses :

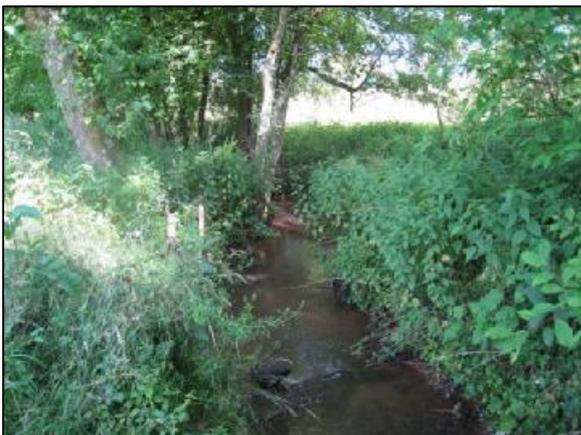
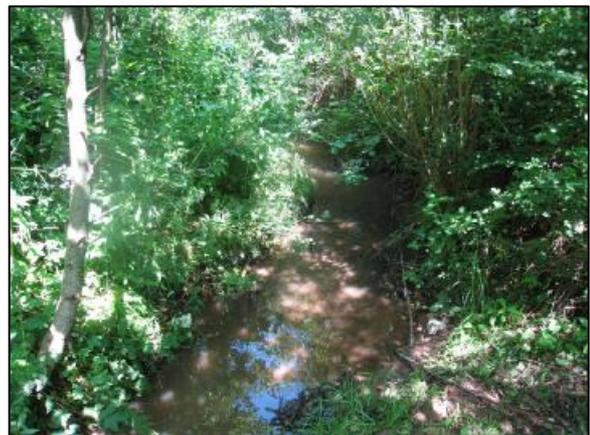
Aval du pont de la RD32

Enfin, à partir du pont de la RD32, l'état de la végétation est globalement bon jusqu'à la confluence avec la Meurthe. Il y a quelques grands arbres vieillissants et quelques passages arbustifs denses, mais l'écoulement du ruisseau est assuré.

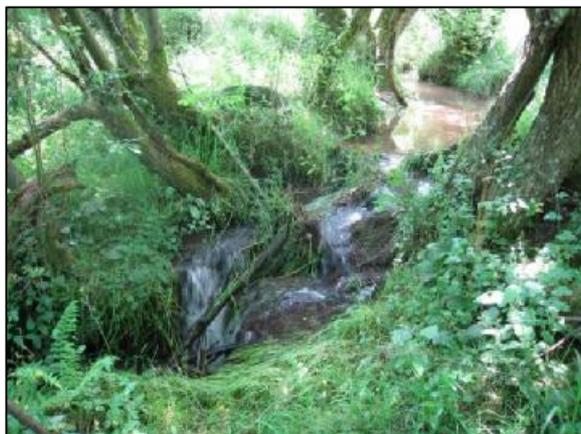
6.3.2. Ma-OH2 - seuil naturel - infranchissable

Il ne s'agit pas d'un ouvrage hydraulique à proprement parlé mais d'une chute naturelle induite par le passage du ruisseau au milieu d'une cépée de saules dont les troncs et le système racinaire constituent un seuil naturel. Le dénivelé amont-aval est supérieur à 1 m et rend ce passage infranchissable pour la faune piscicole.

Seuil naturel constitué par une cépée de saule

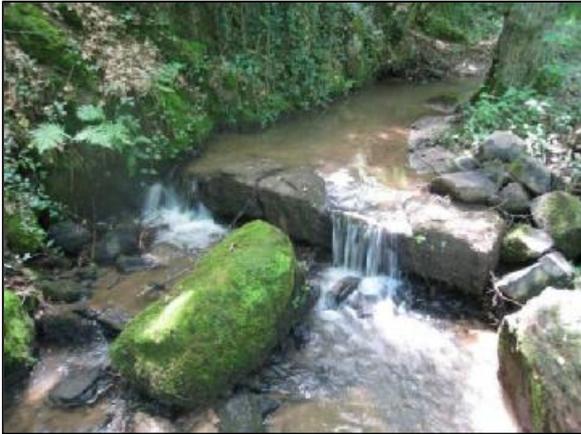
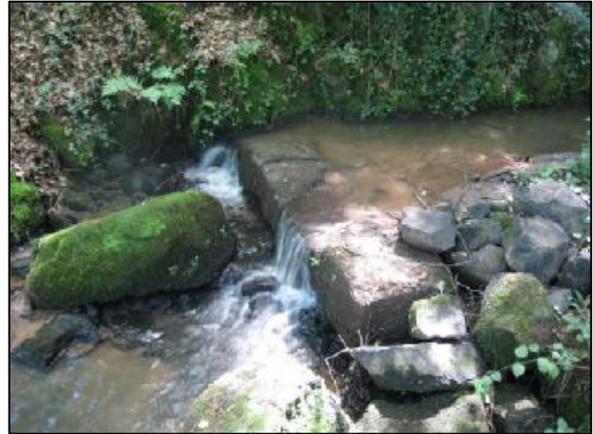
6.3.3. Ma-OH3 - Seuil en blocs - difficilement franchissable

Cet ouvrage, situé à l'aval du lieu-dit La *Void de Parupt* (Les Feignes), est un ancien seuil en blocs, partiellement écroulé, mais qui constitue toujours une chute d'une hauteur de 40 cm. Cet ouvrage n'a pas d'usage.

La chute associée à l'absence de fosse d'appel rend cet ouvrage difficilement franchissable.

Seuil en blocs difficilement franchissable.

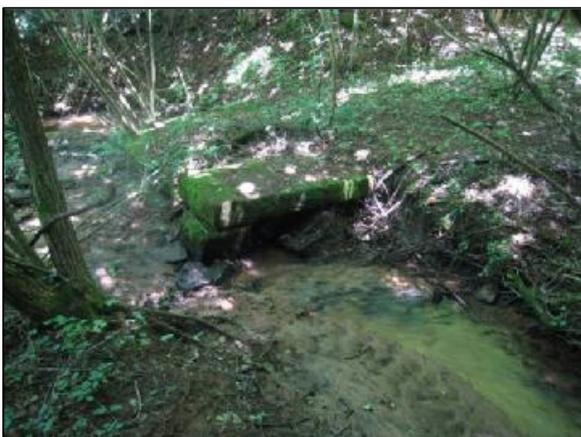
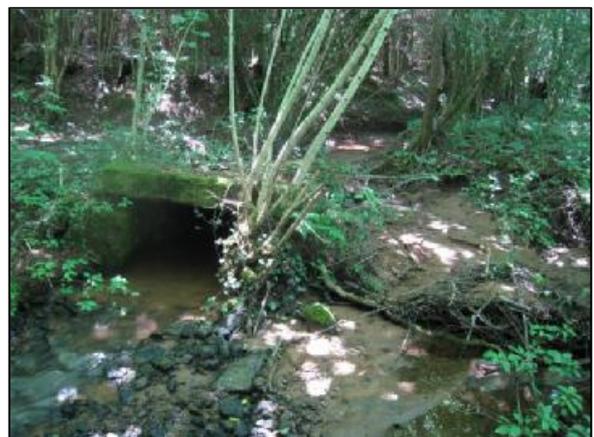
6.3.4. Ma-OH4 - Ancienne passerelle - franchissable

Cette ancienne passerelle constituée de blocs taillés est partiellement comblée par des embâcles (branchages) et elle est contournée en crue. L'ouvrage est franchissable mais il perturbe le transport sédimentaire, cela entraîne une banalisation du milieu à l'amont par ensablement. L'ouvrage n'a plus de fonction.

Ancienne passerelle en blocs écroulée

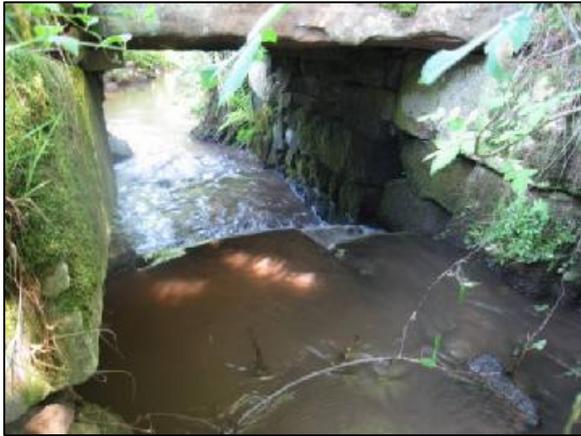
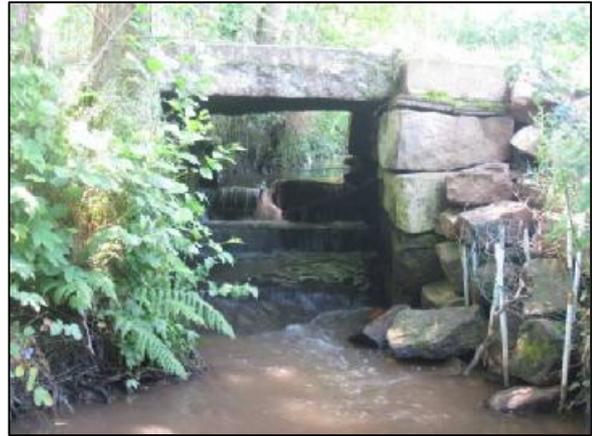
6.3.5. Ma-OH5 - Passerelle en blocs avec chutes - infranchissable

L'ouvrage est situé à une centaine de mètres en aval du pont de la RD32 à Bréhimont (Saint-Michel-sur-Meurthe). Cette passerelle en blocs de taille est en bon état, elle est encore utilisée actuellement pour franchir le ruisseau.

Au passage de cet ouvrage le ruisseau passe par 3 chutes. Les 2 première chutes, de l'ordre de 30 cm et de 20 cm, associées à l'absence de fosse d'appel pour le saut, rendent cet ouvrage infranchissable pour la faune piscicole.

Passerelle en blocs avec chute

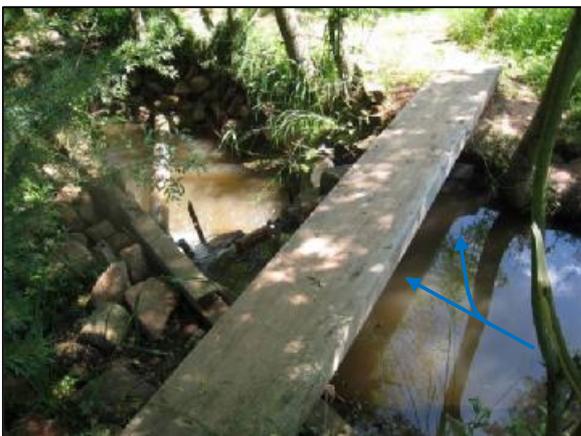
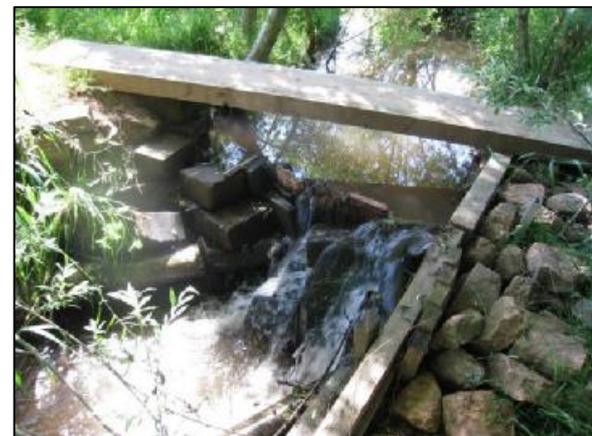
6.3.6. Ma-OH6 - Ouvrage "bricolé" d'alimentation d'un étang - infranchissable

Cet ouvrage, situé à environ 300 m en aval du précédent, permet d'assurer l'alimentation d'un étang privé en rive droite. Il a été réalisé de manière peu commune, avec des pierres, des petits blocs, des tuiles, des planches et des pieux métalliques.

Il constitue une chute de l'ordre de 70 cm, infranchissable par la faune piscicole.

Ouvrage "bricolé" d'alimentation d'un étang privé

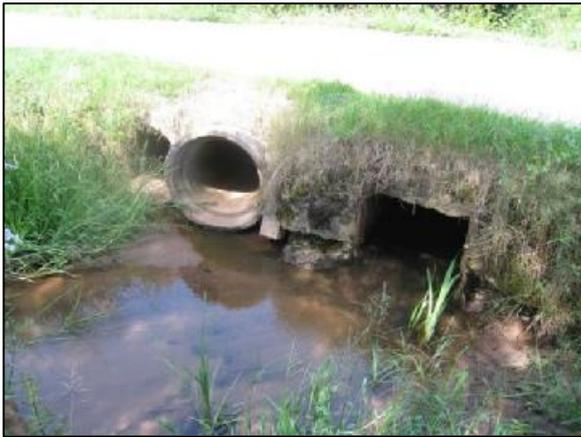
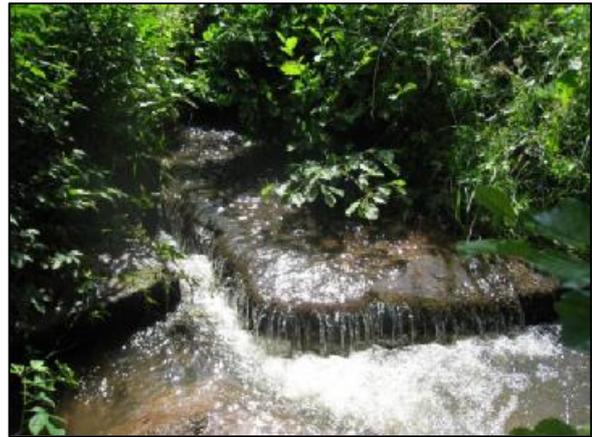
6.3.7. Ma-OH7 - ouvrage cadre passage route - difficilement franchissable

Cet ouvrage assure le passage du ruisseau sous la route communale qui longe la voie ferrée à Bréhimont. Il est constitué d'un ouvrage cadre de l'ordre de 50 cm de large sur 50 cm de hauteur, associée à 2 buses de diamètre 400 mm qui servent de décharge de crue.

A la sortie de l'ouvrage cadre un radier béton d'environ 1 m de long et de large prolonge l'ouvrage. Au passage de ce radier la lame d'eau s'étale et rend le passage de la faune piscicole délicat. Cet ouvrage est difficilement franchissable.

Ouvrage cadre dont la partie aval est difficilement franchissable

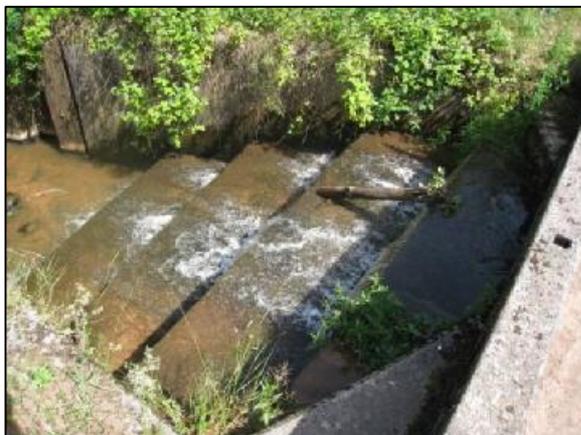
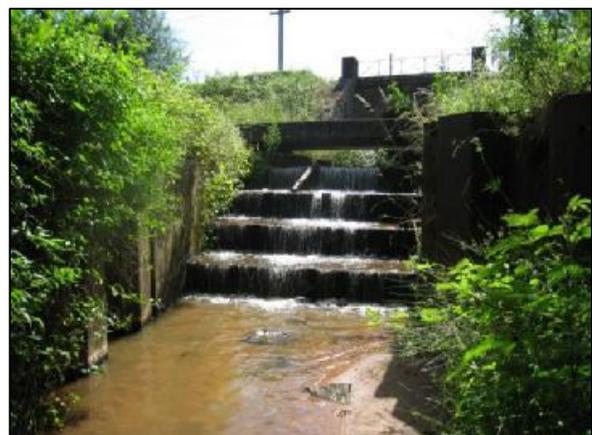
6.3.8. Ma-OH8 - Chutes bétonnées - infranchissables

A l'aval immédiat du passage sous la voie ferrée et au niveau de la confluence avec la Meurthe, un imposant ouvrage bétonné a été réalisé pour rattraper le dénivelé important qui sépare l'affluent de la rivière.

Cet ouvrage est totalement infranchissable, le ruisseau est déconnecté de la Meurthe.

Chutes bétonnées à l'aval de la voie ferrée

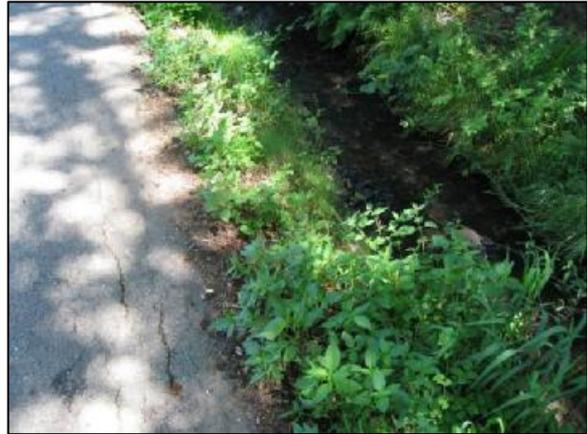
Le ruisseau longe la route à une distance très proche, inférieure à 1 m, le lit est incisé à l'amont. Cette configuration, associée à un phénomène d'érosion, présente un risque de déstabilisation du bord de la chaussée. On observe d'ailleurs déjà quelques fissures en bord de route.

Amont : lit incisé, berge haute et instable

Le phénomène d'érosion étant un phénomène progressif, qui risque à terme de détériorer la chaussée, il faudrait stabiliser et protéger la berge au niveau des deux sites recensés.

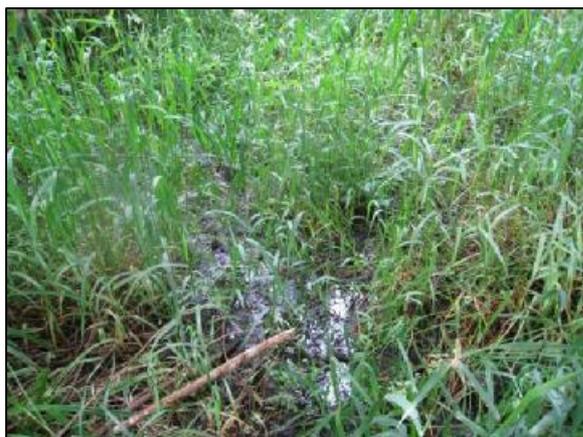
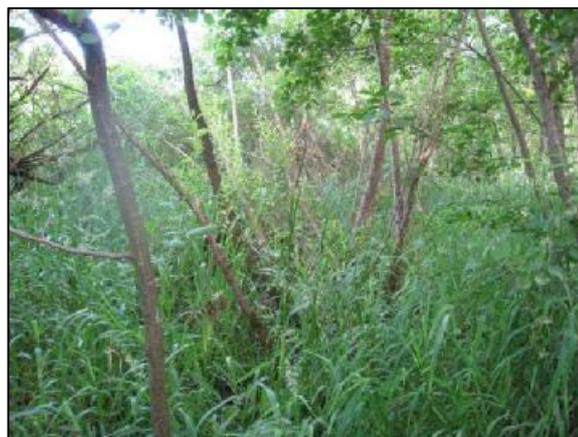
La zone amont est une vaste zone humide, située dans le lit majeur de la Meurthe, où le sol est spongieux. On observe des écoulement diffus en sous-bois.

Écoulements diffus en sous-bois à l'amont de l'étang

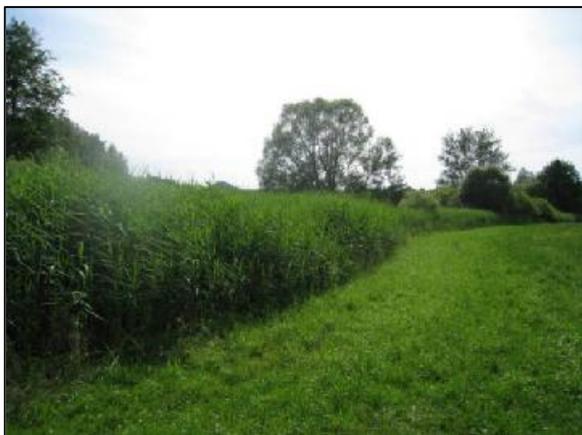
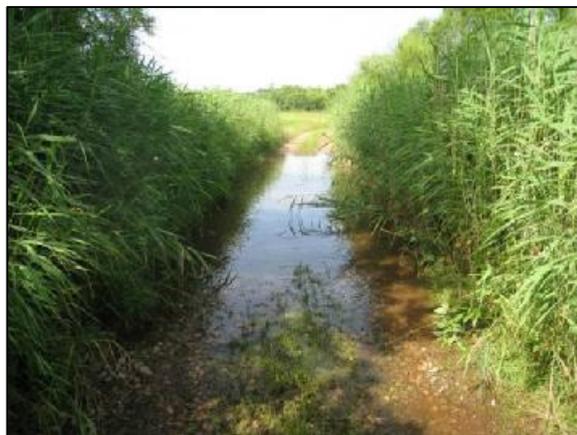
A partir de l'étang, un lit mineur apparaît mais il s'écoule au sein d'une longue roselière. Le passage du chemin rural à l'aval de l'étang se fait à gué.

Roselière à l'aval de l'étang et passage à gué

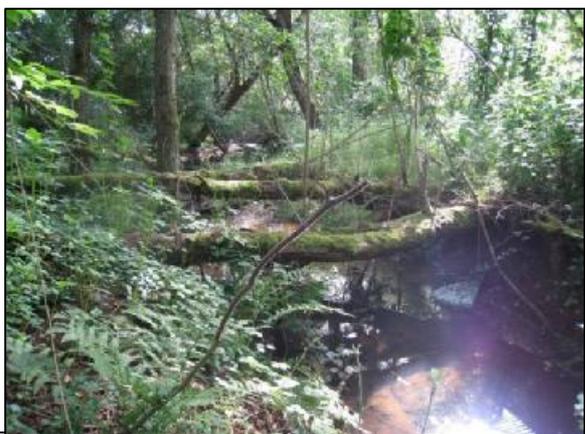
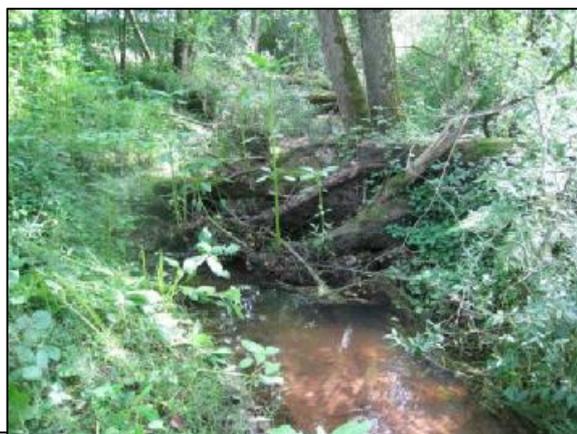
A l'aval de la roselière, derrière l'arrêt de gare, le lit est complètement envasé, l'écoulement est stagnant, la ripisylve est dégradé (arbres vieillissant, branches basses et cassantes), et le lit est jonché d'embâcles.

Nombreux embâcles, notamment vers la confluence avec la Meurthe

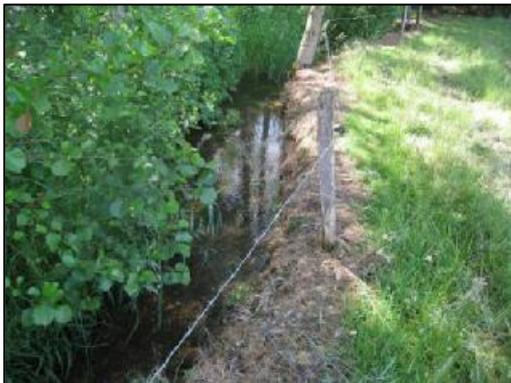
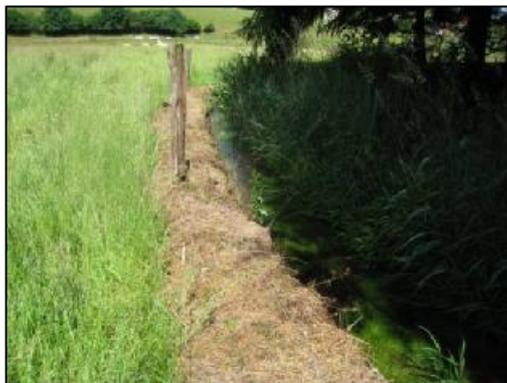
Sur ce même secteur, on a observé l'utilisation d'herbicide le long des berges sur plusieurs centaines de mètres pour "nettoyer" le sol au niveau des clôtures qui longe le ruisseau :

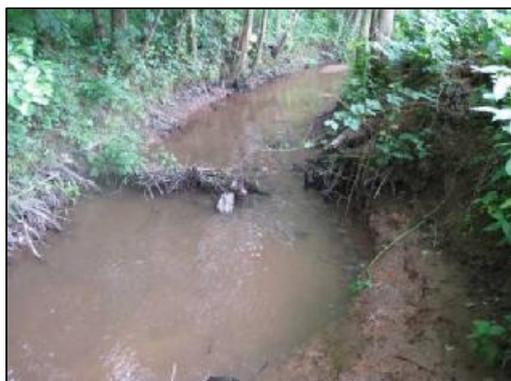
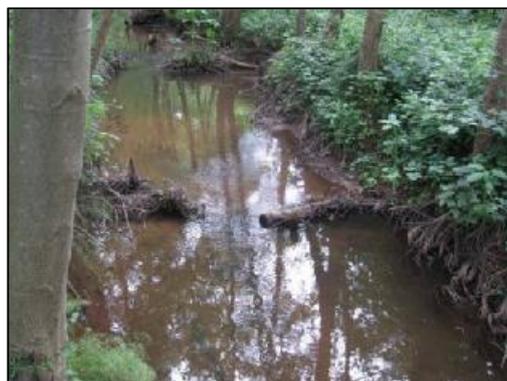
Enfin, signalons qu'à l'aval de Saint-Michel-sur-Meurthe, des épis et de petits seuils en bois avait été mis en place pour diversifier les écoulements, mais ils sont actuellement très dégradés et ne remplissent plus leur fonctions :

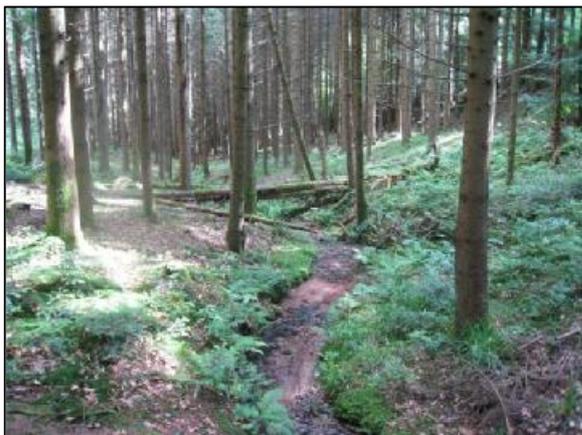
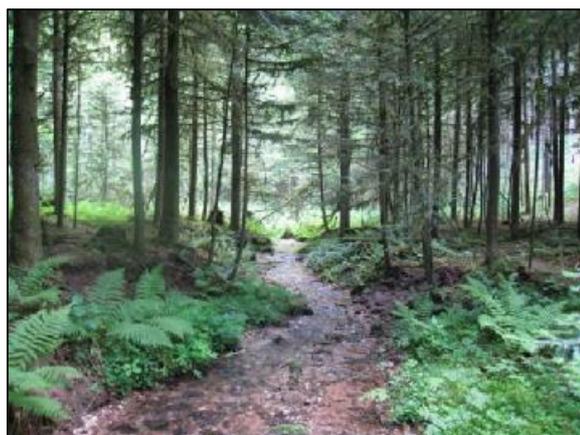
Au niveau de sa partie amont le ruisseau s'écoule en forêt, principalement au milieu de plantations de résineux. Dans l'ensemble ces plantations sont bien entretenues, elles sont éclaircies et stables. Un petit secteur cependant, est relativement dégradé avec de nombreux arbres tombés en travers du ruisseau.

Plantations de résineux stables et éclaircies

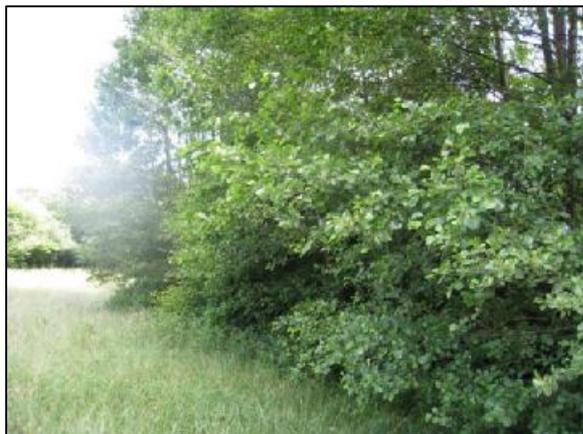
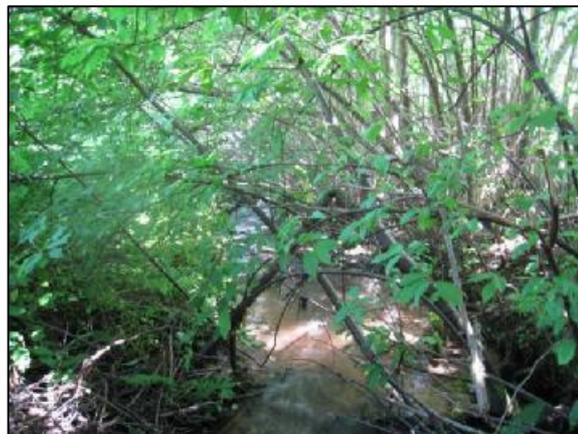
A la sortie de la partie forestière, la Vacherie s'écoule en lisière, sous un tunnel arbustif assez dense, il y a beaucoup de branches basses qui ferment le milieu.

Lisière arbustive, tunnel végétal

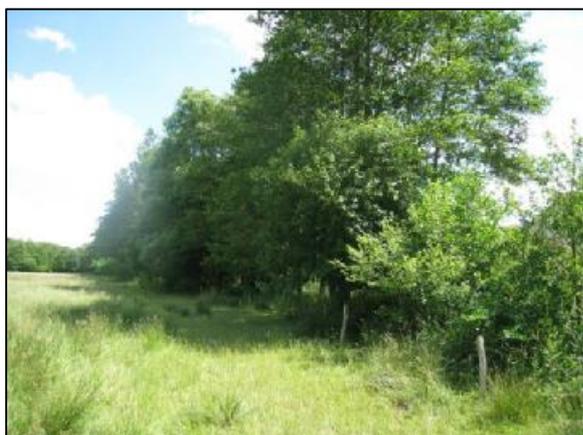
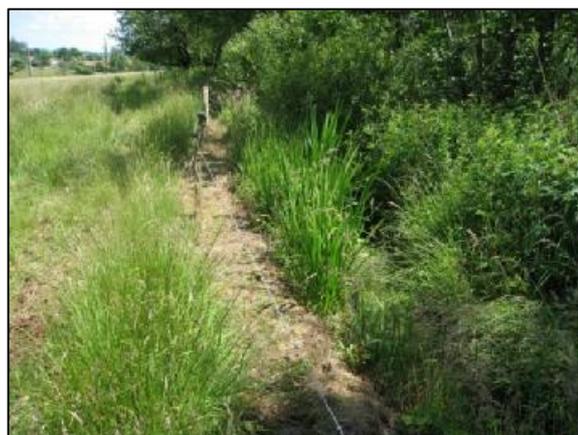
Entre Sauceray et Saint-Michel

De sauceray à Saint-Michel la végétation est continue et dans un bon état.

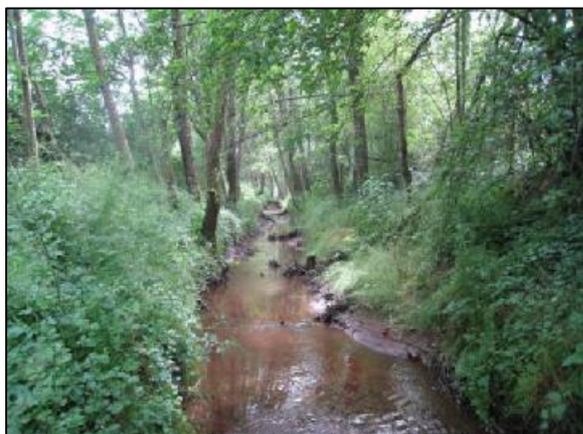
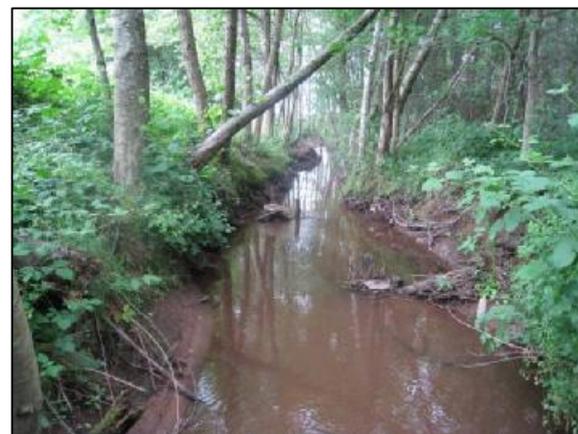
En aval de Saint-Michel

En aval de Saint-Michel, le cordon arboré est continu, en bon état. On remarquera quelques arbres penchés au-dessus du lit et quelques embâcles. L'écoulement est plat et uniforme, le lit est homogène et globalement sédimenté (ensablement).

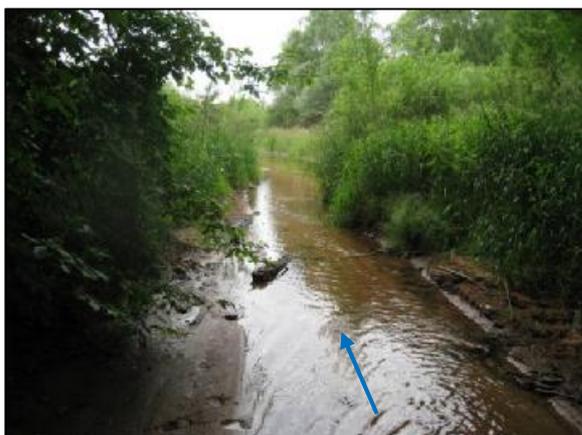
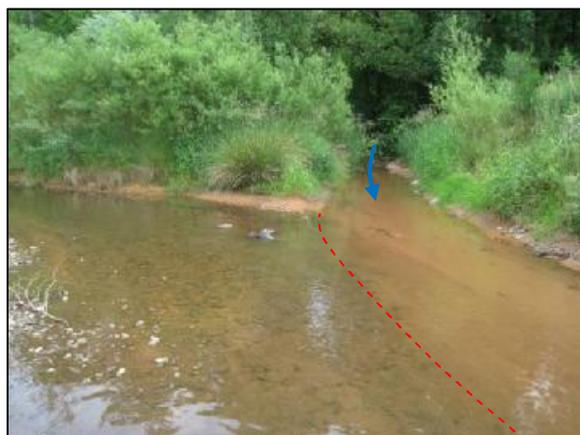
La confluence est fonctionnelle, on notera la langue sédimentaire sableuse (délimitée en rouge sur la photo) qui accompagne le ruisseau lorsqu'il arrive dans la Meurthe :
