COMMUNAUTE DE COMMUNES DES HAUTS-CHAMPS
1 PLACE GEORGES PHELIPEAUX
88 470 SAINT-MICHEL-SUR-MEURTHE

Etude préalable à la restauration du Taintroué,
de la Valdange, du Maubré, de l'ancienne Meurthe,
du Hure, de la Morte et des ruisseaux de la Vacherie,
de la grosse Roye et de Biarville

DIAGNOSTIC

Juillet 2009

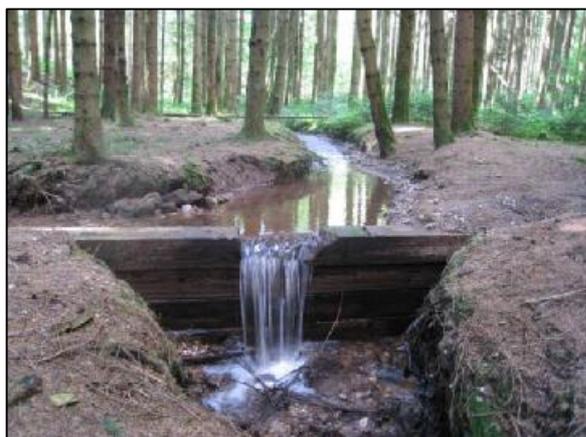
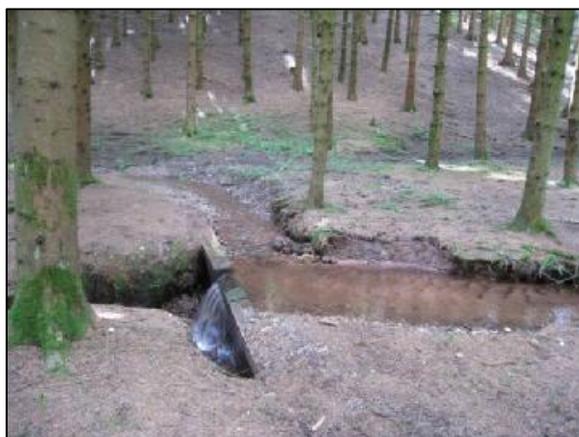
Le seuil est constitué de plusieurs poutres en bois empilées et sa partie supérieure présente une échancrure pour concentrer l'écoulement. Le lit du ruisseau est incisé à l'aval du seuil, ce qui accentue la hauteur de chute de l'ouvrage. La chute, de l'ordre de 60 à 70 cm, est infranchissable par la faune piscicole.

Seuil en bois pour l'alimentation d'un étang en rive droite

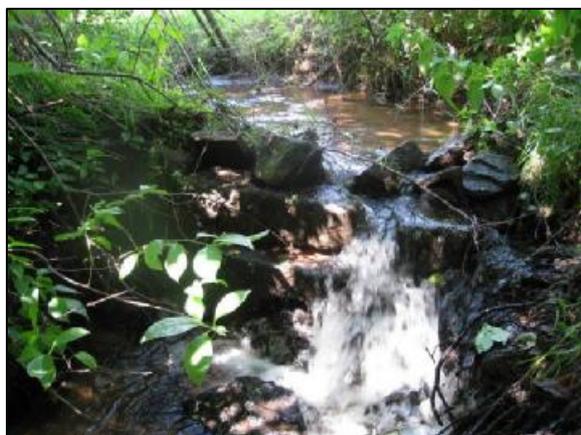
8.3.2. Va-OH2 - seuil en blocs dans Sauceray - infranchissable

Ce seuil, constitué de blocs d'enrochements, ne semble pas y avoir d'usage associé et constitue un obstacle au transport sédimentaire et à la circulation piscicole. La sédimentation à l'amont de l'ouvrage est très importante sur environ 40 m. La chute, de l'ordre de 70 cm, est infranchissable pour les poissons.

Seuil en blocs dans Sauceray

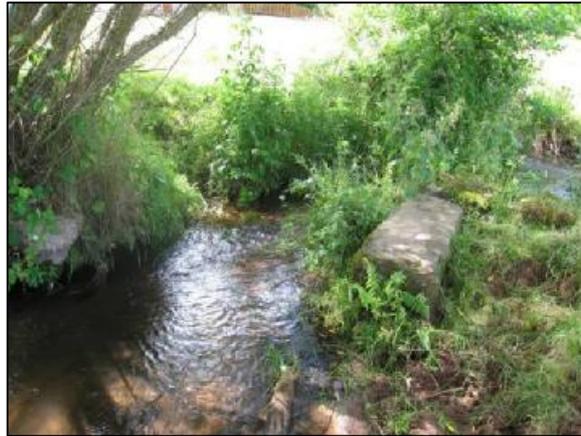
8.3.3. Va-OH3 - seuil effacé - franchissable

Il s'agit simplement du site d'un ancien ouvrage qui a été démantelé et effacé à l'aval de Sauceray. Il ne reste plus que quelques gros blocs de taille en berge.

Ancien seuil effacé

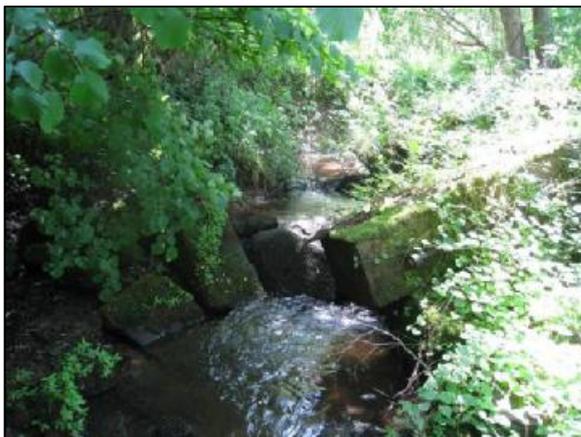
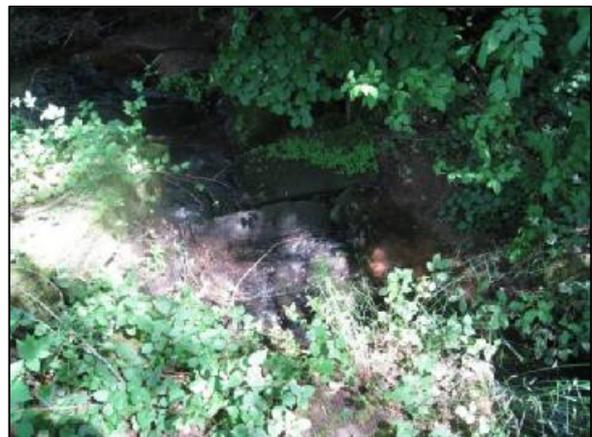
8.3.4. Va-OH4 - seuil en blocs écroulé - difficilement franchissable

Cet ancien ouvrage, situé en lisière forestière et constitué de blocs de taille, s'est écroulé dans le lit.

Cette situation perturbe les écoulements, les blocs sont contournés et la berge est érodée. De plus, les blocs dans le lit rendent le passage de la faune piscicole délicat.

Seuil en blocs écroulé dans le lit du ruisseau

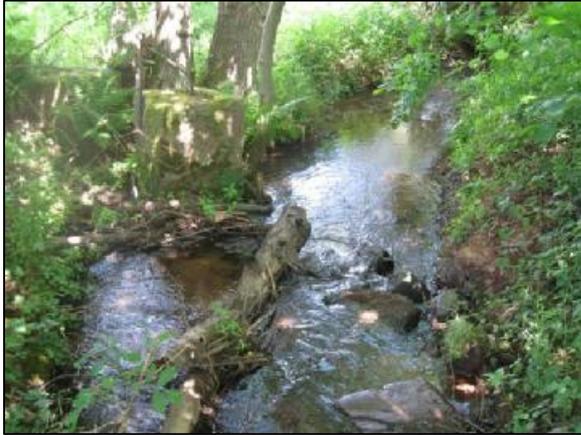
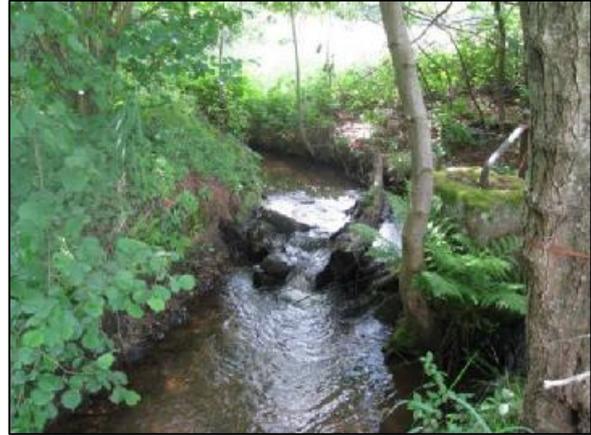
8.3.5. Va-OH5 - seuil partiellement écroulé - franchissable

Il s'agit d'un seuil en blocs partiellement écroulé, situé à une centaine de mètres en aval de l'ouvrage précédent. L'ouvrage est contourné par la gauche en crue. Il n'y a pas d'usage associé.

Cet ouvrage est franchissable par les poissons.

Seuil en blocs partiellement écroulé

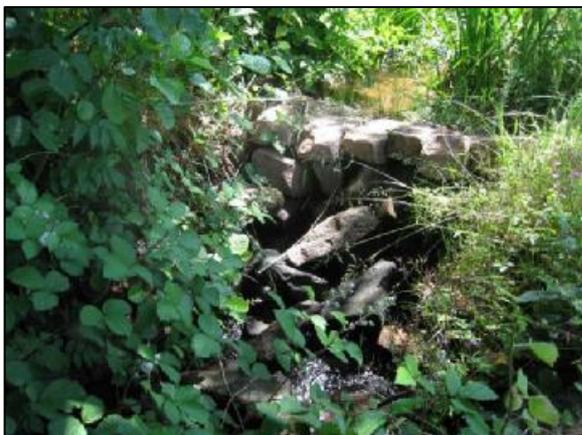
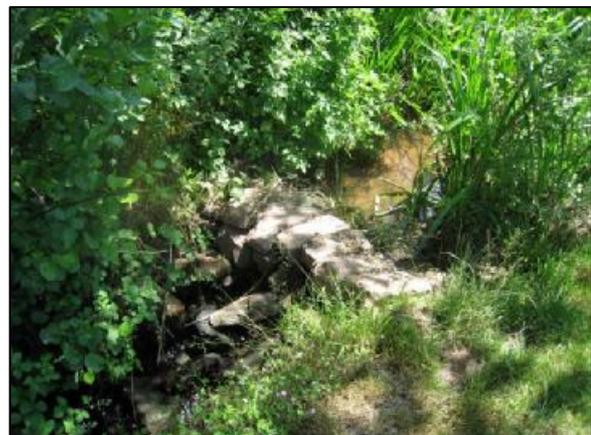
8.3.6. Va-OH6 - petit barrage en blocs - infranchissable

Cet ouvrage est constitué de petits blocs empilés dans le lit du ruisseau pour maintenir un niveau d'eau suffisant à l'amont afin d'alimenter un étang privé. L'écoulement du ruisseau passe par infiltrations au travers du barrage.

Cet ouvrage ne laisse passer ni les sédiments ni la faune piscicole.

Seuil en blocs

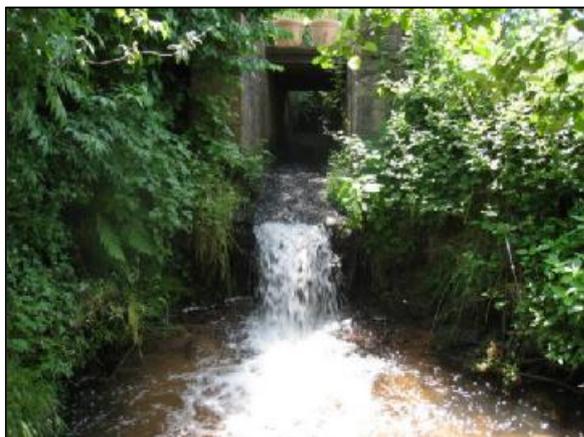
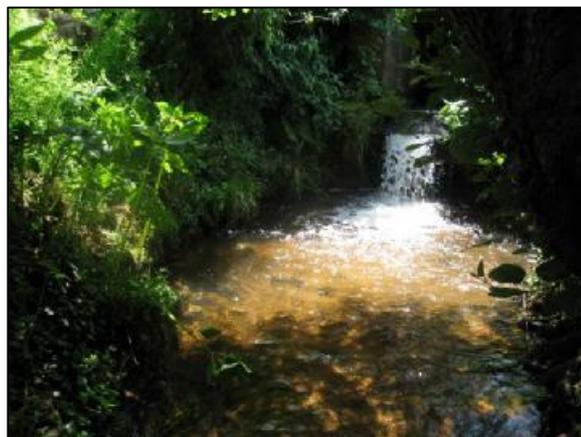
8.3.7. Va-OH7 - ancien ouvrage bétonné - infranchissable

Cet ancien ouvrage bétonné, long de 3 m et associé à l'incision du lit du ruisseau à son aval immédiat, présente une chute de 70 à 80 cm. Cet ouvrage est infranchissable pour les poissons.

Ancien ouvrage bétonné

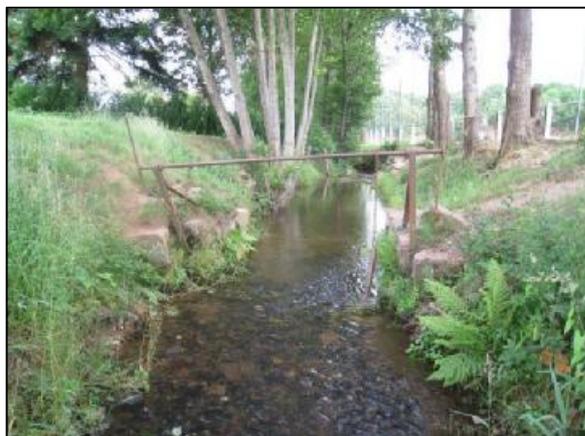
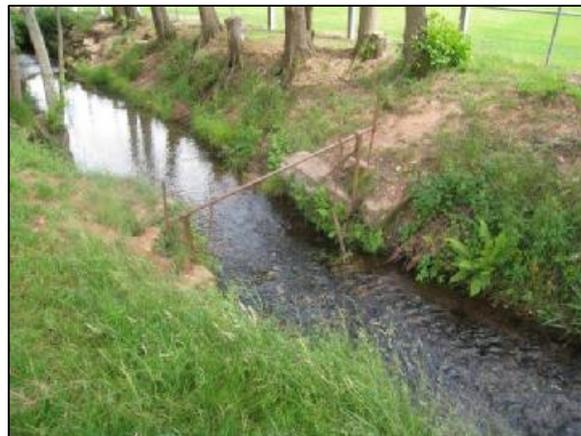
8.3.8. Va-OH8 - ancien vannage effacé - franchissable

Situé au bord du terrain de sport de Saint-Michel-sur-Meurthe, cet ancien vannage a été totalement effacé.

Ancien vannage effacé

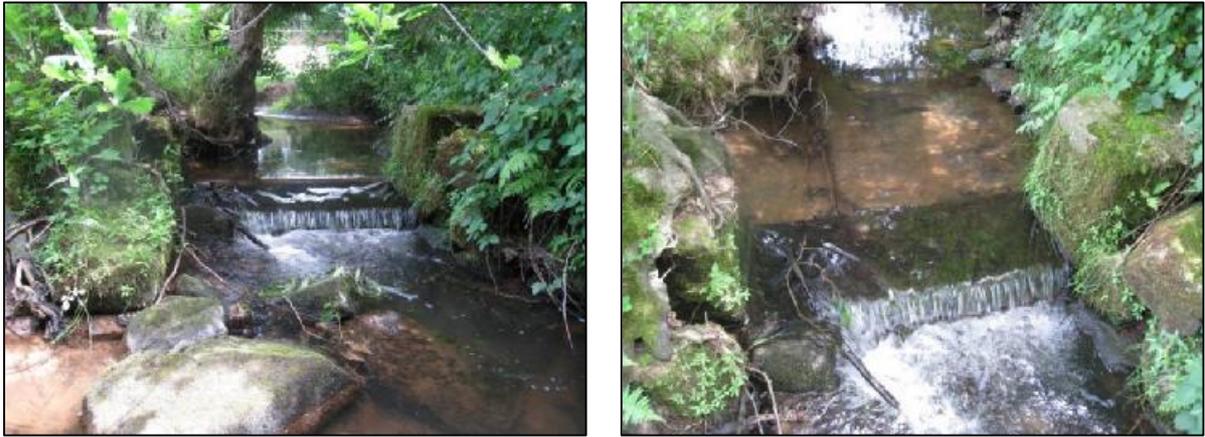
8.3.9. Va-OH9 - ancien seuil en blocs - franchissable

Cet ancien ouvrage est constitué d'un petit seuil de moins de 20 cm, franchissable par la faune piscicole et qui assure le transport sédimentaire. L'ouvrage est stable.

Ancien seuil en blocs

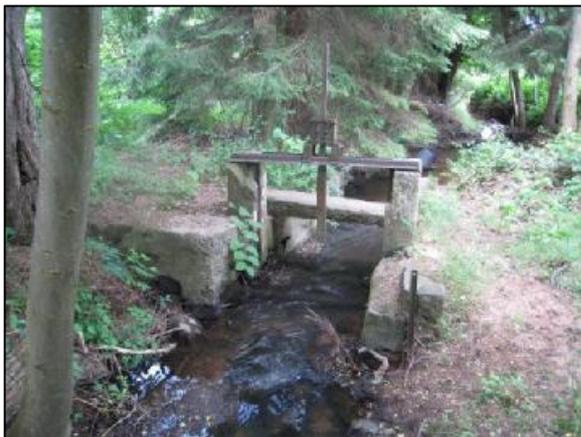
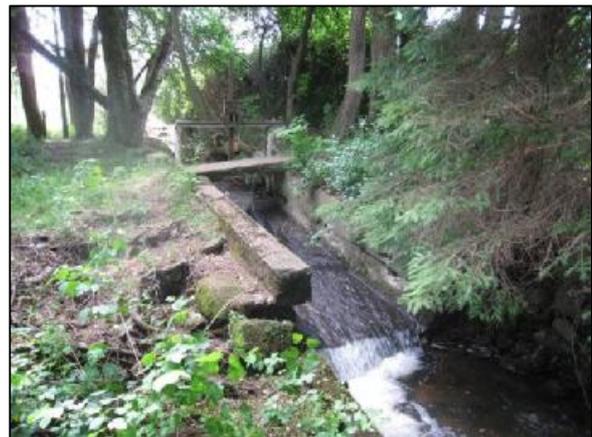
8.3.10. Va-OH10 - ancien vannage démantelé - infranchissable

Cet ouvrage est un ancien vannage dans la vanne a été démantelée, il reste le coursier en béton qui fait environ 3 m de long pour une largeur de l'ordre de 1 m. Au passage de cet ouvrage l'écoulement est accéléré et étalée. La chute aval est de l'ordre de 20 à 30 cm.

cet ouvrage semble infranchissable.

Ancien vannage démantelé

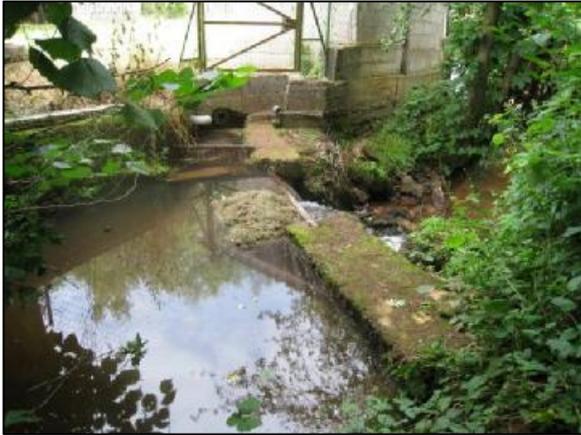
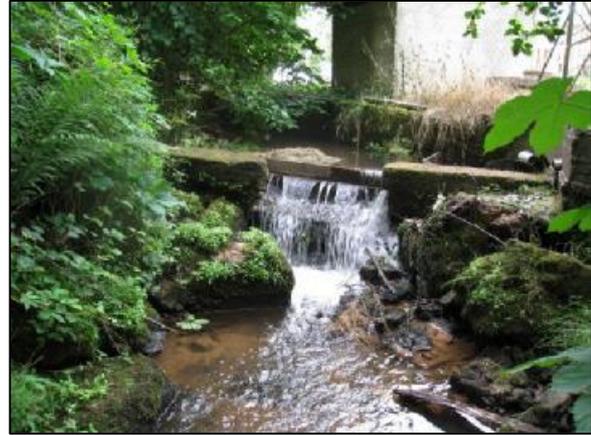
8.3.11. Va-OH11 - petit barrage bétonné - infranchissable

Cet ouvrage bétonné, dont le niveau est ajusté par la mise en place de batardeaux, assure l'alimentation d'un étang privé. Le transport sédimentaire est bloqué et la chute au droit de l'ouvrage, de l'ordre de 80 cm, est infranchissable pour la faune piscicole.

Barrage bétonné pour l'alimentation d'un étang

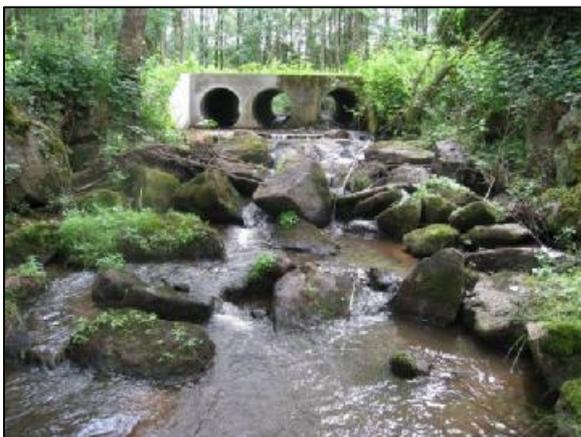
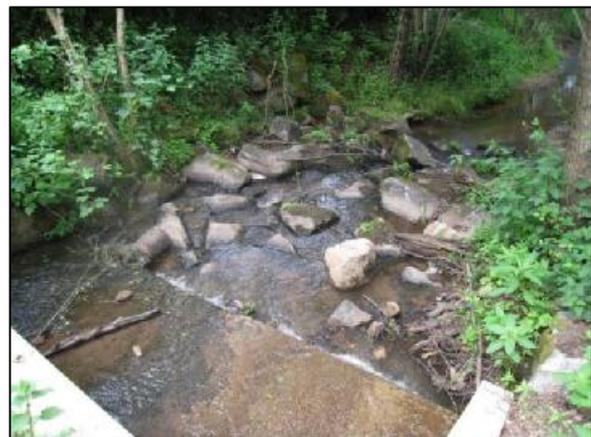
8.3.12. Va-OH12 - passage busé et rampe d'enrochements - difficilement franchissable

La division de l'écoulement dans les 3 buses, à parts égales, rend leurs traversées difficiles à cause d'un débit insuffisant. De plus, à la sortie des buses, avant la rampe en enrochements, un radier de 1,2 m de long sur plus de 4 m de large induit un étalement important de la lame d'eau. La rampe en enrochements semble franchissable.

Cet ouvrage est difficilement franchissable.

Passage busé prolongé d'un radier béton et d'une rampe en enrochements libres

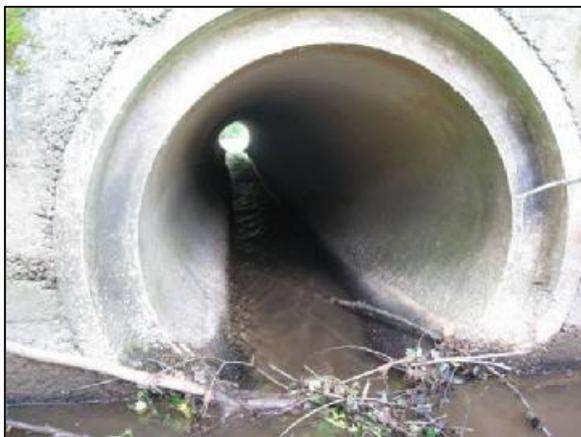
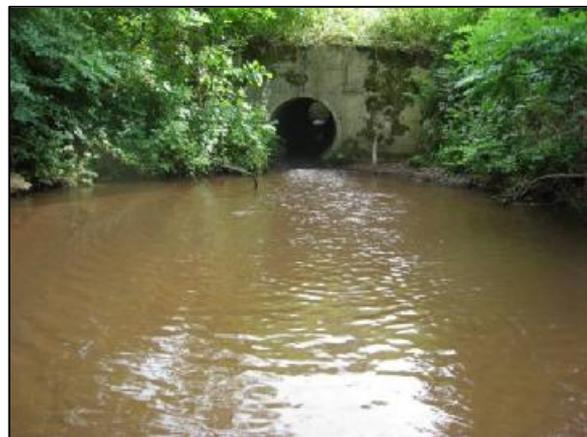
8.3.13. Passage busé de l'ancienne RD32

Au niveau de son passage de l'ancienne route RD32 le ruisseau de la Vacherie passe dans une buse de 1 m de diamètre et de l'ordre de 15 à 20 m de longueur.

Il s'agit donc d'un passage susceptible d'être bouché et qui constitue un obstacle au franchissement piscicole. En effet les poissons sont peu enclins à franchir des linéaires busés aussi longs.

Entrée de la buse

Sortie de la buse

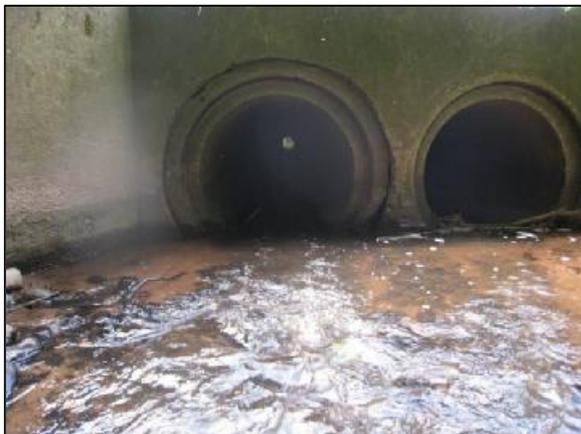
8.3.14. Passage busé de l'actuelle RD32

Le passage du ruisseau sous la nouvelle route RD32 se fait par le biais de 2 buses de 80 cm de diamètre et d'une longueur très importante de 35 m.

Pour les mêmes raisons que le passage busé précédent, ces buses constituent un obstacle au franchissement piscicole et elles perturbent le transport sédimentaire.

Entrée des buses

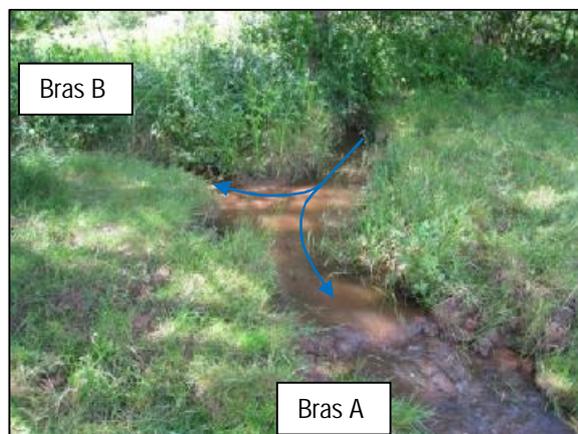
Dans la partie amont de la traversée de Sauceray, le ruisseau forme 2 petits bras, l'un d'eux rejoint naturellement le fond de vallée, l'autre s'écoule le long de la route. Les écoulements se rejoignent au niveau du pont à environ 80 mètres en aval, et le ruisseau s'écoule à nouveau dans son lit mineur.

Séparation du ruisseau en 2 bras

A partir de la séparation en 2 petits bras jusqu'au pont de la voie communale, ce secteur est infranchissable pour la faune piscicole.

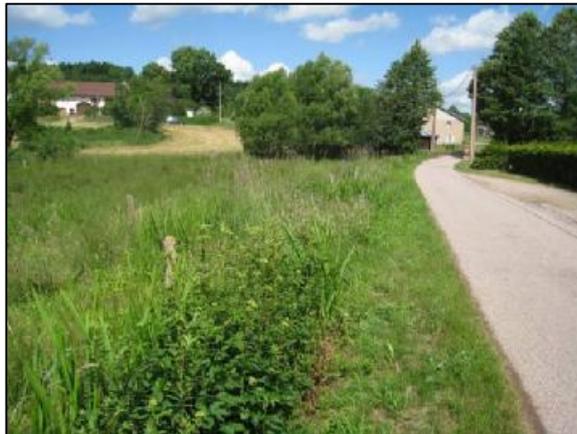
Le bras B rejoint la route communale et s'écoule le long de la chaussée jusqu'au pont. Le lit de ce bras est complètement colonisé par la végétation herbacée.

Bras B : écoulement le long de la route, lit envahi par la végétation

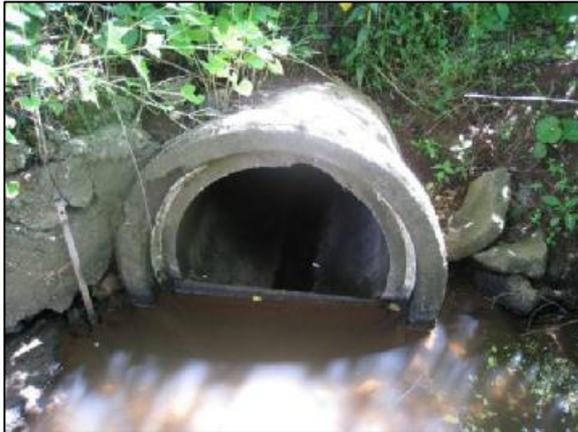
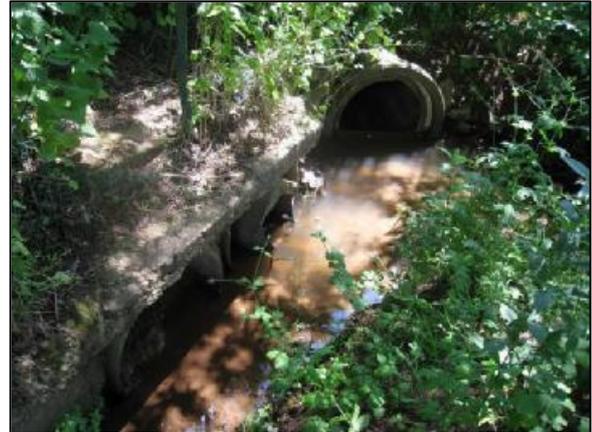
8.4.3. Passage busé obstrué

En effet, une petite planche a été mise en place à l'entrée de la buse par laquelle doit s'écouler cet affluent pour rejoindre le ruisseau de la Vacherie. L'écoulement est donc bloqué et doit s'écouler par la buse de prise d'eau qui alimente l'étang privé.

Buse obstruée pour l'alimentation d'un étang privé

Remarque : Sur ce secteur (lieu-dit *les Gros Prés*) le ruisseau de la Vacherie est perché par rapport au fond de vallée (conséquence d'un ancien bief), ce petit ruisseau qui s'écoule en fond de vallée constitue ainsi probablement l'ancien lit naturel du ruisseau de la Vacherie.

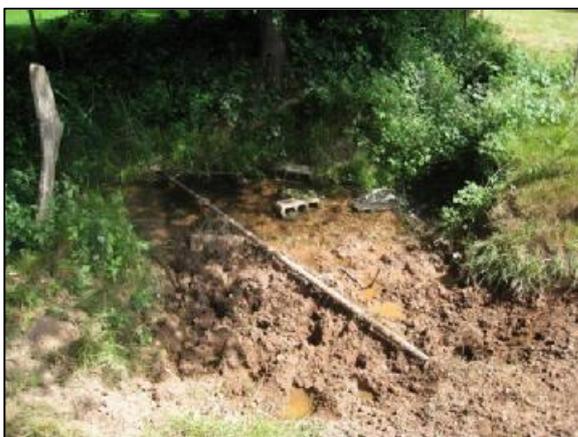
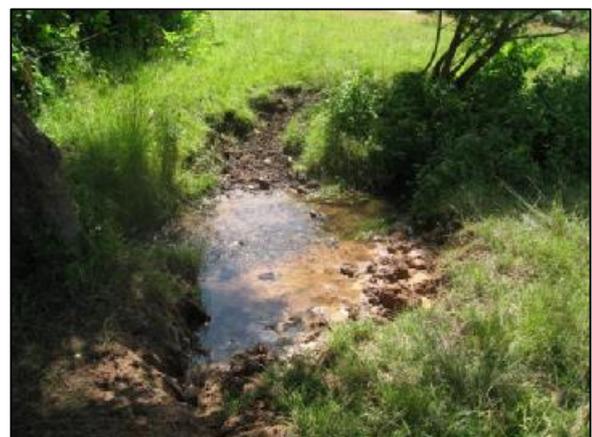
8.4.4. Piétinement de berge par le bétail

Sur la partie amont du ruisseau plusieurs sites d'abreuvement dans le lit ont été recensés, ils ne semblent pas être trop impactant localement, leur linéaire étant relativement modéré, mais ils sont notamment source de matières en suspension qui se déposent dans le lit du ruisseau à l'aval et uniformisent le milieu.

Site d'abreuvement dans le lit

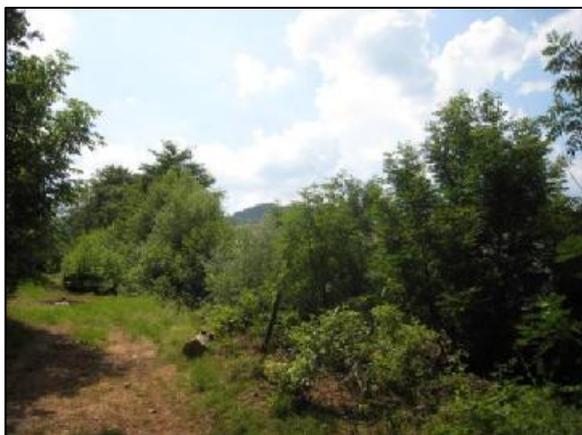
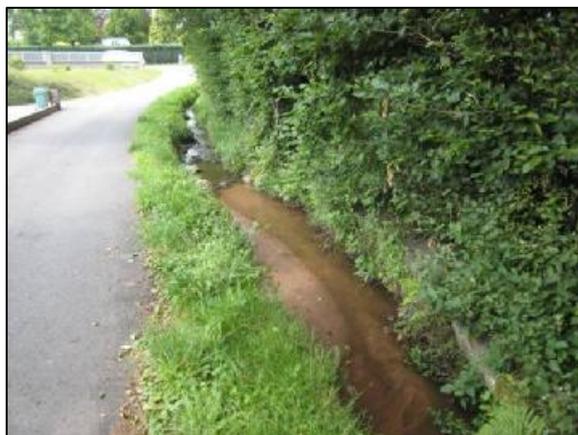
Traversée d'Herbaville

Sur ce secteur le ruisseau passe par des terrains privés, la ripisylve est globalement entretenue et l'écoulement du ruisseau est assuré. On notera cependant quelques passages par des secteurs de végétation assez dense.

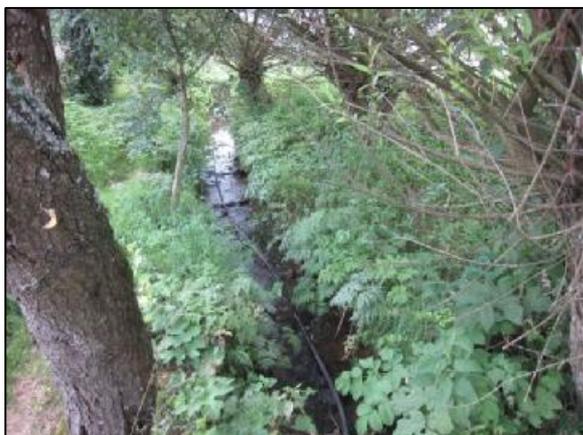
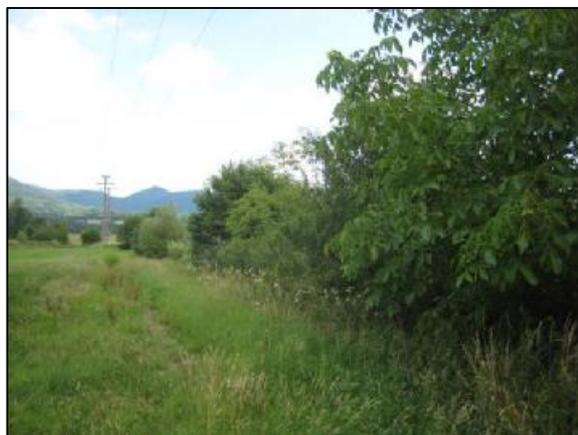
Aval immédiat du village d'Herbaville

A l'aval immédiat du village d'Herbaville, le ruisseau passe sous la voie ferrée, la végétation est dense et arbustive.

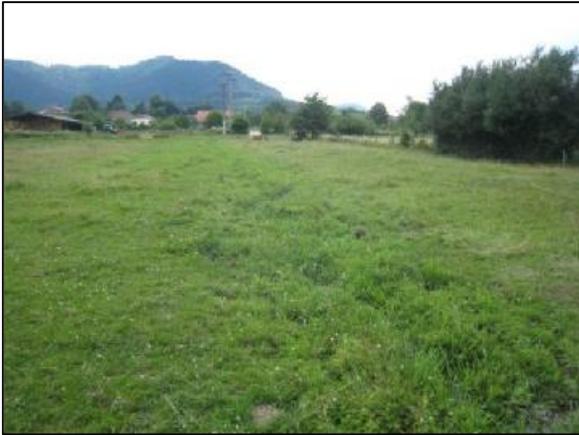
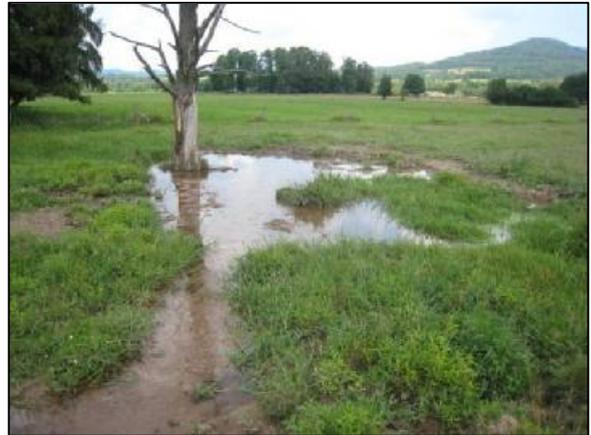
A son arrivée en plaine le ruisseau passe au milieu d'une pâture sans ripisylve, le lit et les berges du ruisseau sont piétinés :

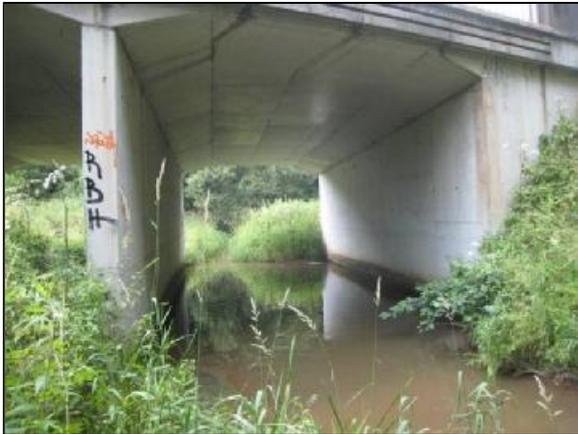
Passage de la nouvelle RD32

Les ouvrages de franchissement de l'ancienne et de la nouvelle route RD32 sont fonctionnels et franchissables pour la faune piscicole. A l'aval de la nouvelle route, la végétation est très dense et en mauvais état jusqu'à la confluence avec la Meurthe.

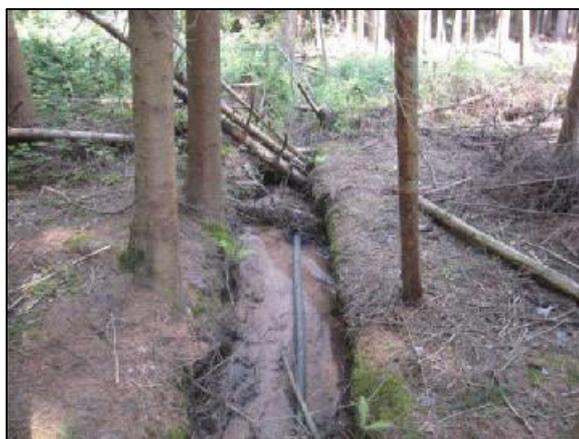
Il s'agit d'un ouvrage complètement dégradé qui assure l'alimentation d'un étang privé par le biais d'un petit canal. Un bourrelet terreux a été réalisé pour détourner la totalité du débit du ruisseau vers le canal. Le lit du ruisseau à l'aval de l'ouvrage est quasiment à sec, seules les eaux d'infiltration au niveau de l'ouvrage s'écoulent encore :

Lit du ruisseau presque à sec à l'aval de l'ouvrage

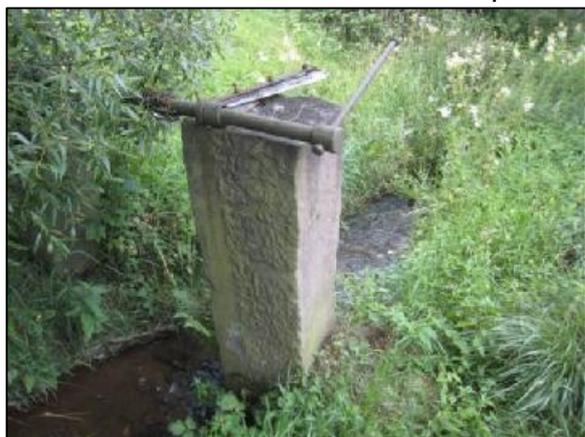
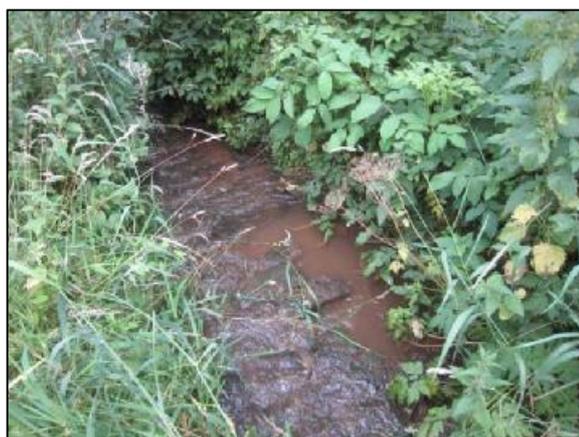
La rampe présente une longueur de l'ordre de 10 m sur 1 m de large, son dénivelé amont-aval est de l'ordre de 1,2 m. Au passage de l'ouvrage la lame d'eau est accélérée et étalée. Cet ouvrage est infranchissable.

rampe en blocs maçonnés

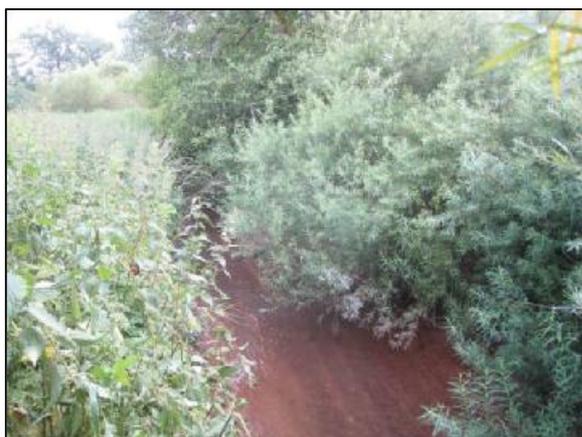
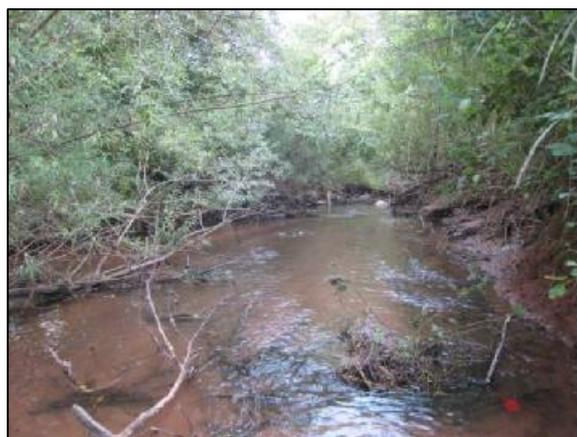
Les saules arbustifs ont tendance à se développer vers et dans le lit, ils perturbent ainsi les écoulements et retiennent les embâcles. En effet, de nombreux embâcles entravent les écoulements et favorisent la formation de bancs de sables.

Fond ensablé et saules arbustifs qui se développent vers le lit du Hure

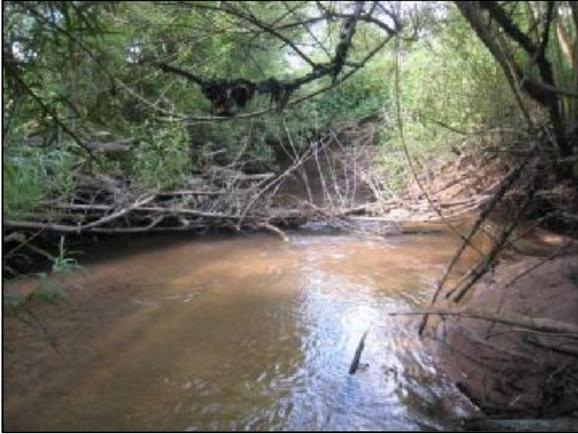
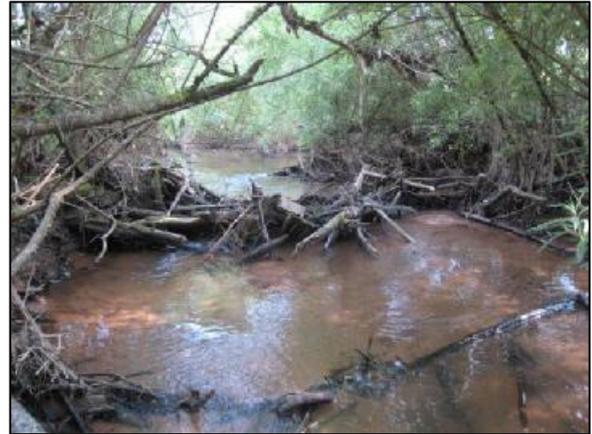
De nombreux embâcles entravent l'écoulement et favorisent l'ensablement

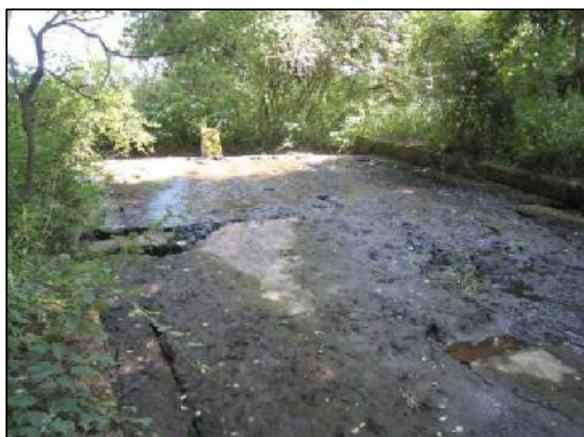
Seuil vue de l'aval

Le seuil fait environ 12 m de large, la longueur de la rampe est de l'ordre de 15 m. La rampe est en mauvais état : elle est affouillée, fissurée, présente de nombreux trous. L'écoulement de l'Ancienne Meurthe se fait par infiltration sous l'ouvrage, seul un filet d'eau passe encore sur l'ouvrage.

Le dénivelé est de l'ordre de 2 m. Cet ouvrage est infranchissable pour la faune piscicole.

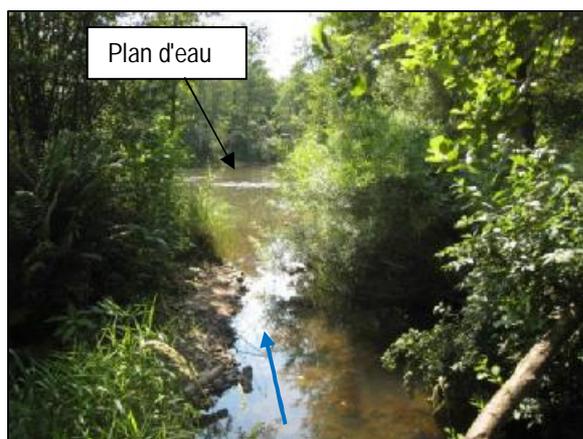
Passage de l'ancienne Meurthe dans le plan d'eau

L'ancienne Meurthe passe dans le plan d'eau situé au Sud, à proximité de sa confluence avec la Meurthe.

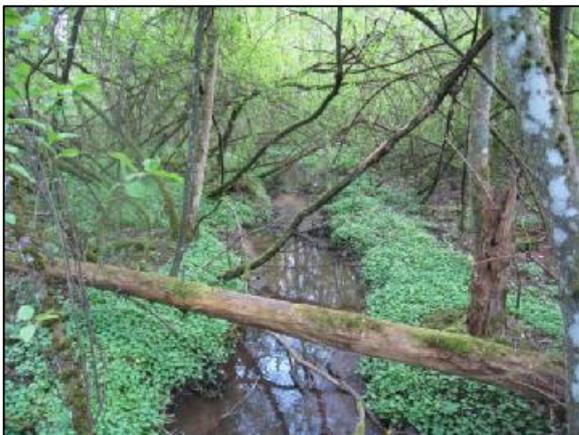
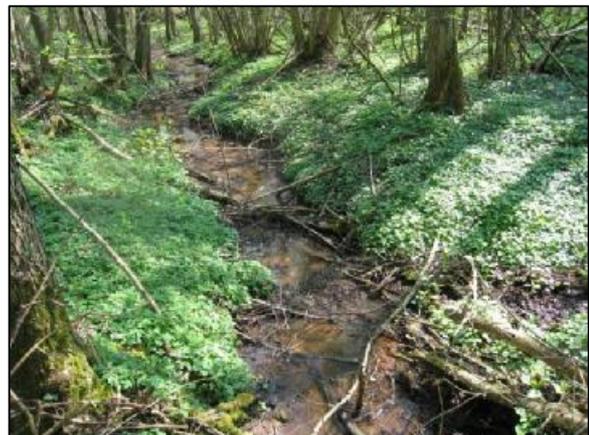
Secteur forestier en amont de Biarville

La végétation est dense et le lit est très encombré : nombreux embâcles, branches et troncs en travers.

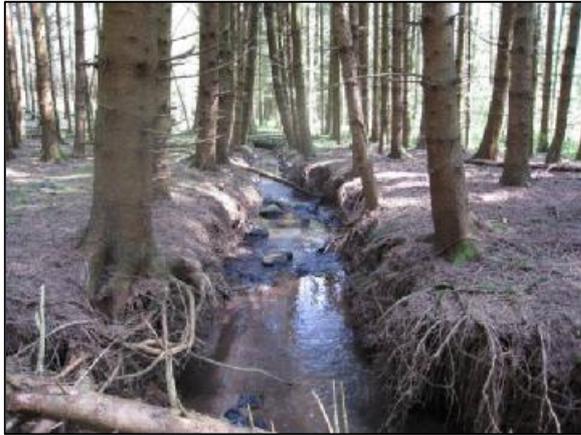
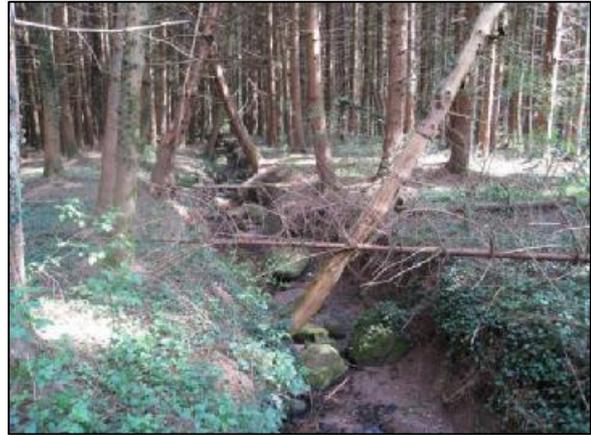
Secteur enrésiné

Le ruisseau passe dans un secteur enrésiné, son lit est incisé et les berges sont érodées. Les résineux situés en berge sont affouillés et menacent de tomber dans le lit. De nombreux embâcles et des troncs en travers du lit entravent les écoulement et accentuent l'érosion du ruisseau.

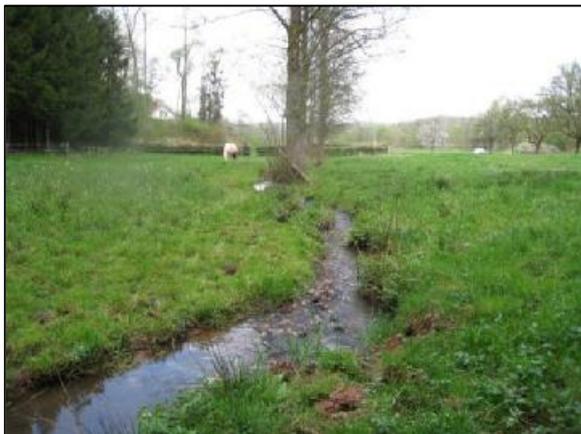
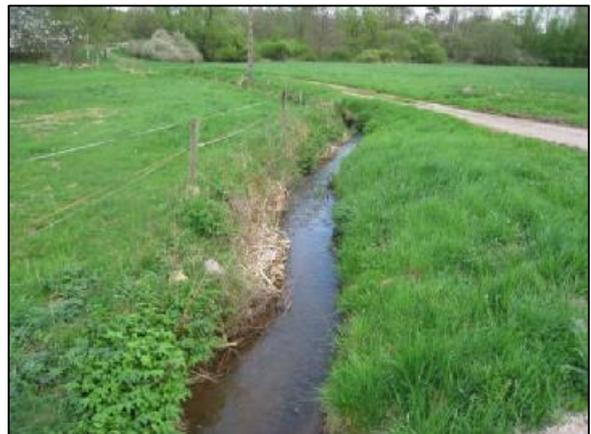
Ruisseau à Bourmont

Au niveau de Bourmont la végétation est éparse et en bon état pratiquement jusqu'à la confluence. Sur un petit tronçon d'une centaine de mètres en amont de la confluence la végétation est dense et en mauvais état (branches basses, embâcles).

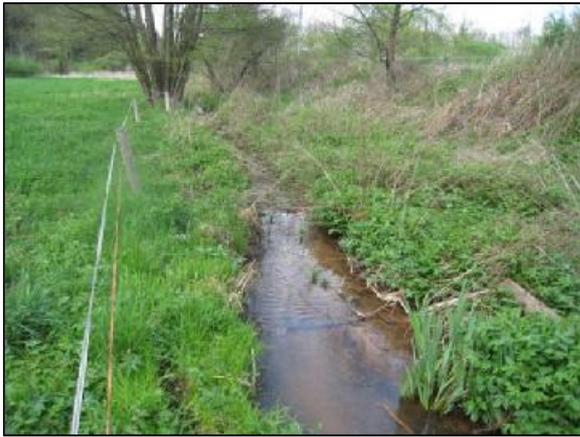
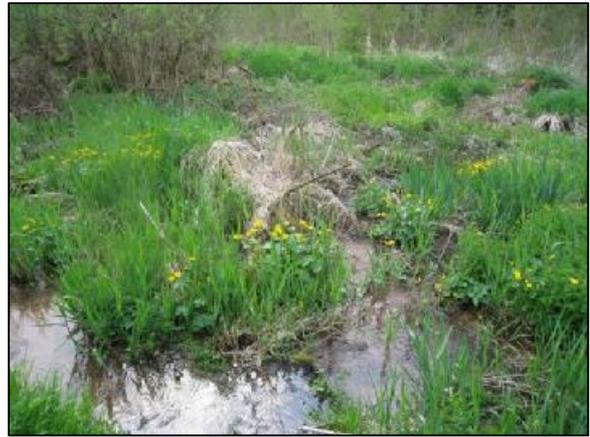
Le long de la voie ferrée : sédimentation importante, écoulement localement diffus

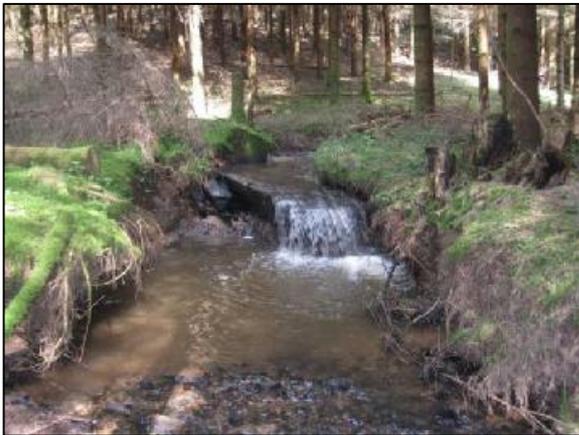
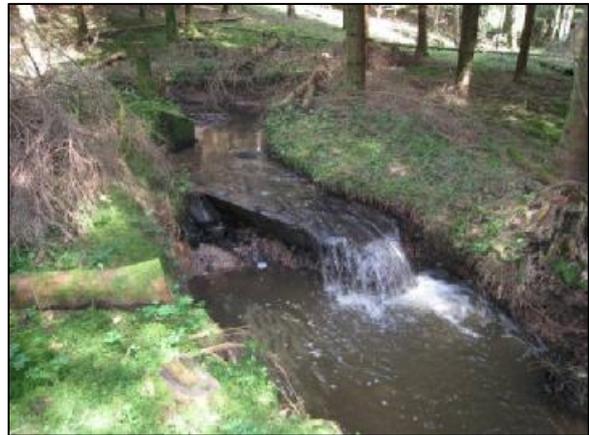
Il ne s'agit pas à proprement parlé d'un ouvrage mais plutôt d'un obstacle naturel au franchissement piscicole. Un énorme bloc, placé dans le lit du ruisseau, a constitué un point dur alors que le ruisseau a subi une incision assez importante à l'aval. Il en résulte la formation d'une chute, d'une hauteur de l'ordre de 50 cm. Ce passage semble infranchissable pour la faune piscicole.

Chute naturelle (50 cm) infranchissable

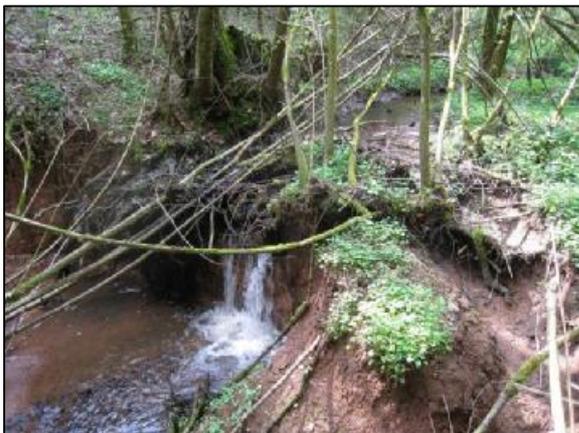
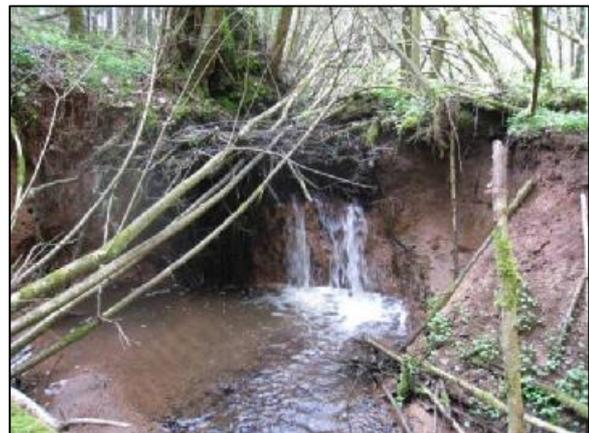
Il ne s'agit pas à proprement parlé d'un ouvrage mais plutôt d'un obstacle naturel au franchissement piscicole. Il semblerait que le lit ait subi une importante incision mais qu'une cépée d'aulnes ait constitué un point dur, stoppant net le phénomène. Il s'en suit la formation d'une chute naturelle de l'ordre de 1,6 m de hauteur, totalement infranchissable pour la faune piscicole.

Chute naturelle (1,6 m) infranchissable

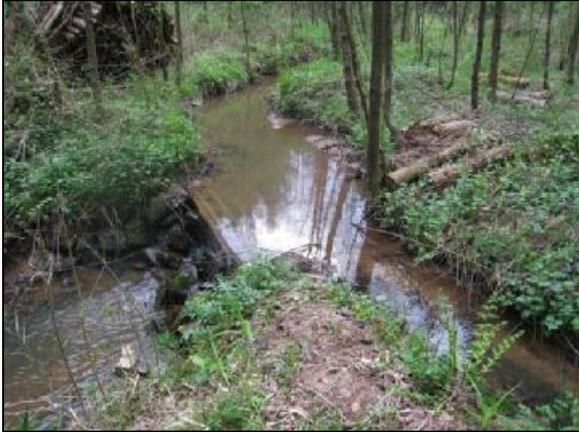
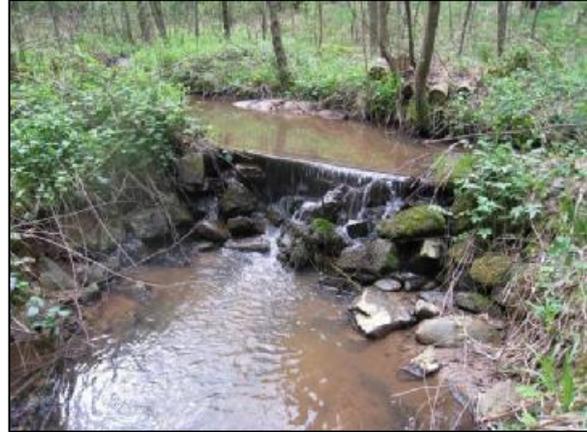
12.3.3. Bi-OH3 - seuil de prise d'eau - infranchissable

Cet ouvrage se situe à une centaine de mètres en amont du passage de la petite route communale, au niveau du hameau de Bourmont (Nompatelize). Il s'agit d'un seuil de prise d'eau qui assure l'alimentation d'un étang. L'ouvrage est stable.

La sédimentation est importante à l'amont et la chute, de l'ordre de 60 cm, est infranchissable pour les poissons.

Seuil de prise d'eau à Bourmont

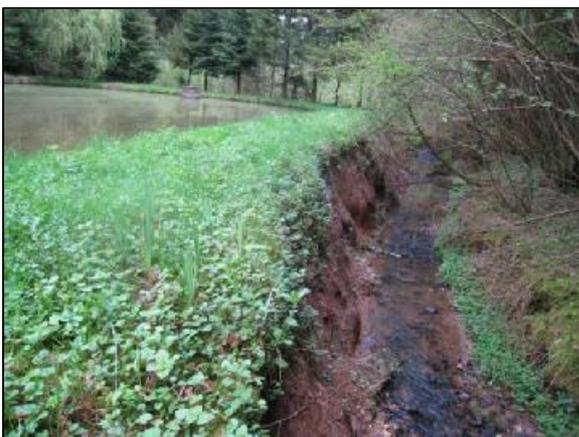
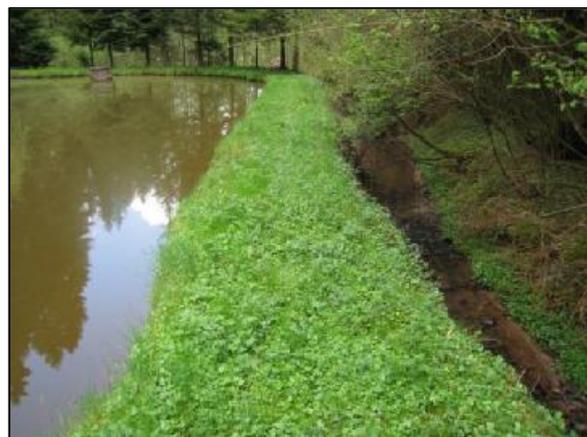
12.4. Erosion de la digue de l'étang

En amont de Bourmont, le ruisseau de Biarville passe le long d'un étang et érode la digue. La digue ne fait que 2 mètres de large. Ce phénomène est progressif, il va se poursuivre à chaque crue du ruisseau, il y a donc un risque de capture du plan d'eau.

Erosion de la digue de l'étang en amont de Bourmont
