**COMMUNE DE GERBEVILLER**  
2, RUE MAURICE-BARRES  
54830 GERBEVILLER

**ETUDE POUR LE REAMENAGEMENT DES OUVRAGES  
HYDRAULIQUES DE LA MORTAGNE PERMETTANT  
L'ALIMENTATION DU MOULIN DE GERBEVILLER**

Diagnostic et  
Scénarii d'aménagement

CE 452  
Décembre 2014

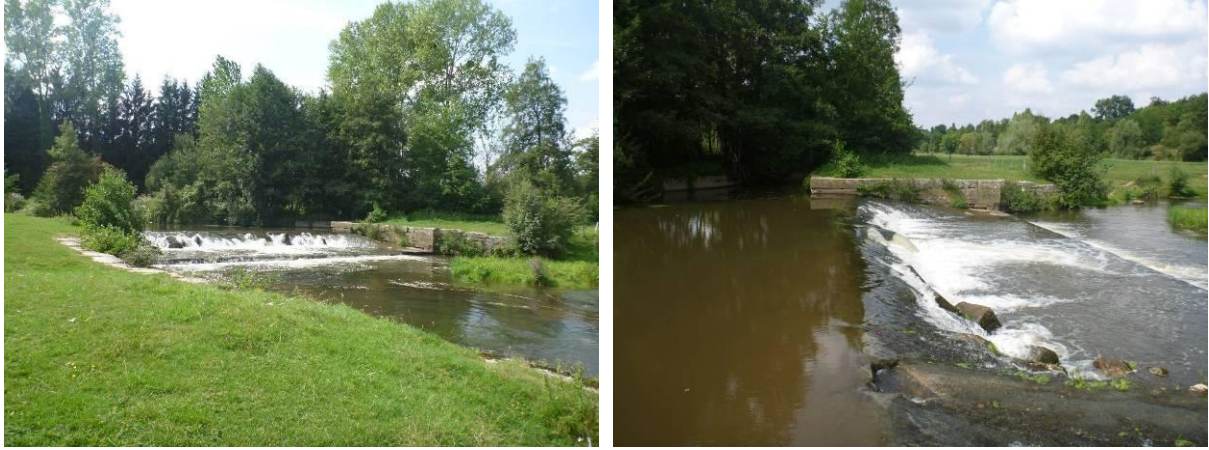
**Figure 2 : vue du seuil déversoir amont**

Le déversoir est globalement stable, mais présente en surface plusieurs signes de dégradations :

- La crête large est localement dégradée (béton éclaté) ;
- le déchaussement de plusieurs éléments de maçonnerie ;
- la présence de végétation ligneuse entre les pierres des bajoyers ;

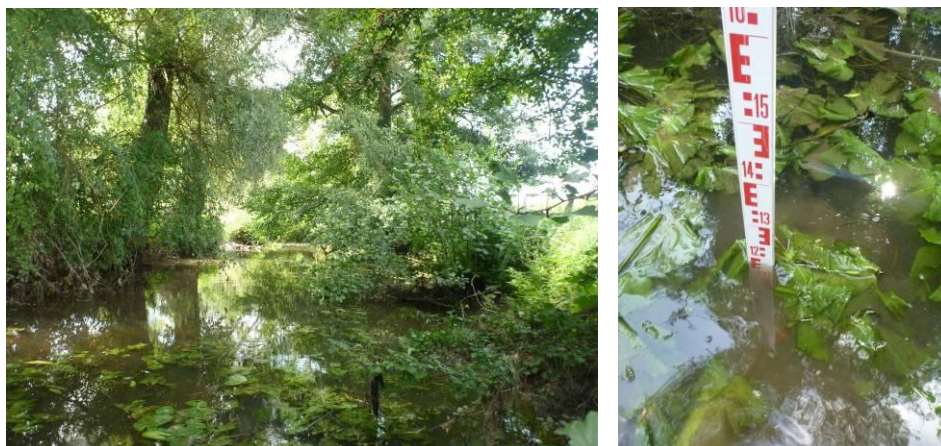
Figure 10 : secteur amont du bras de dérivation

Le bief d'amenée (longueur 730 m), relativement bien entretenu par la commune, présente des berges en bon état et stables. La végétation ligneuse (arbustive et arborescente) ainsi que les espèces hydrophytes dans le lit mineur sont assez denses sur le tiers amont, plus clairsemées sur le tiers central avec des arbres localisés voire des plantations de peupliers en rive gauche, pour finir en aval jusqu'au moulin avec des berges emmurées. Ces dernières présentent un état relativement dégradé.

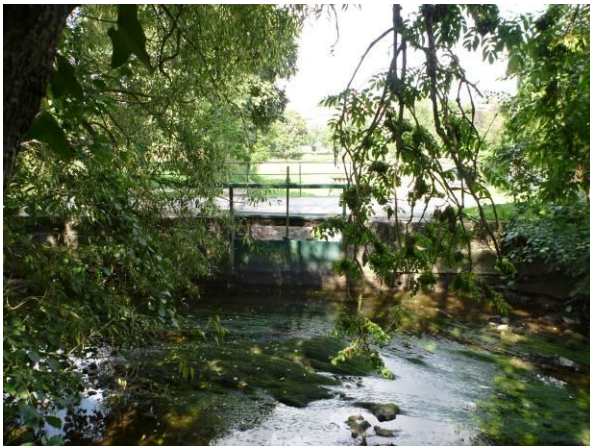
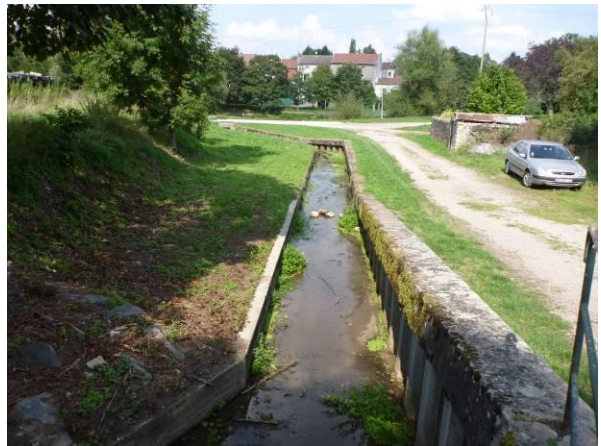
Figure 12 : batardeau de décharge et rigole de délestage vers le chenal de crue

En rive droite, à l'entrée de la partie urbanisée, une vanne latérale de type batardeau en rive droite permet de délester le bief vers le chenal de crue.

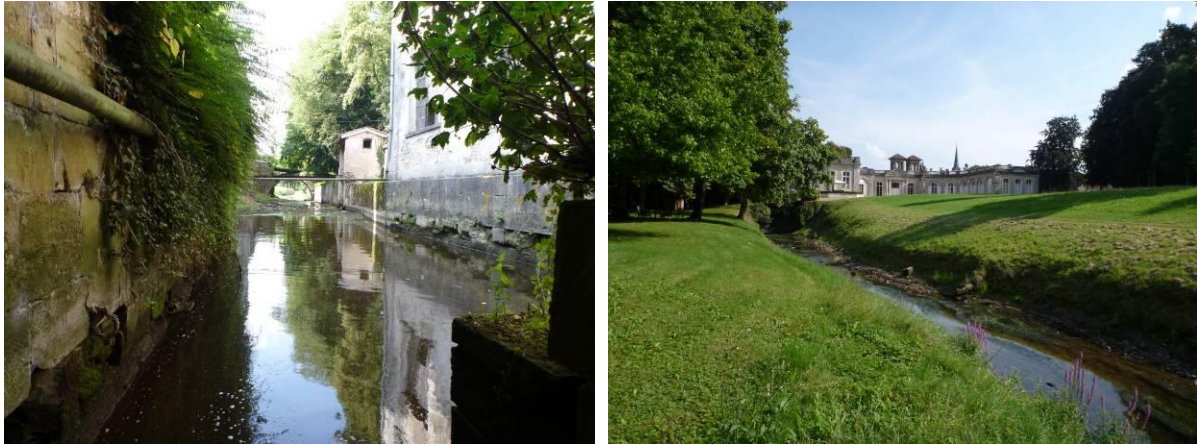
Figure 14 : le canal de fuite en aval immédiat du moulin et dans le parc du Château

En aval du moulin, le canal de fuite est également canalisé sur 80 mètres linéaires, pour ensuite rejoindre le parc du Château de Gerbéviller où les berges retrouvent un caractère moins anthropique, bien que faisant l'objet d'un entretien visiblement soutenu (fauche et coupe systématique de la végétation ligneuse).

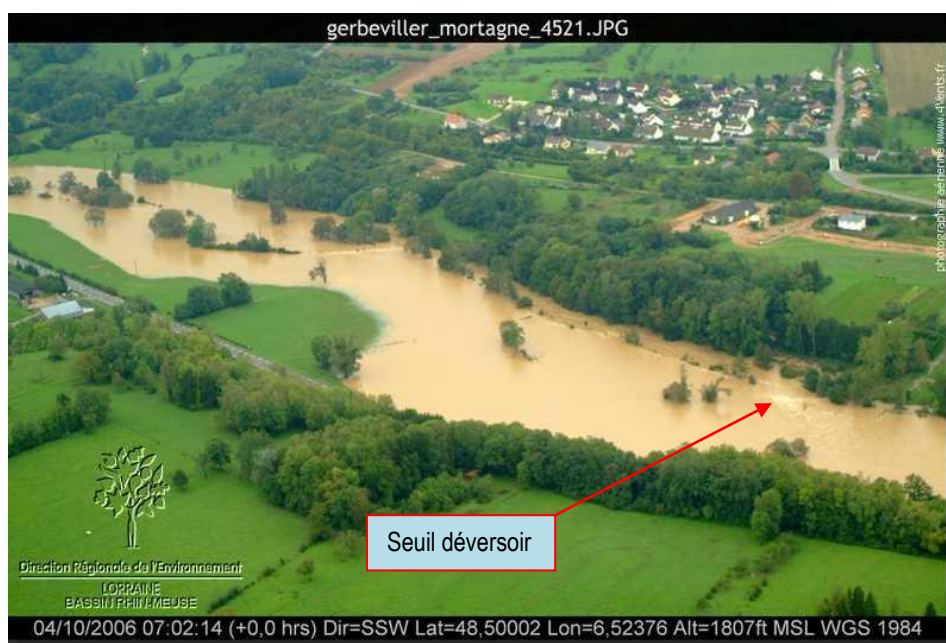
Figure 16 : Photo aérienne de la crue d'octobre 2006 en amont de Gerbéviller

En cas de crue majeur, le déversoir est complètement noyé (cf. photo ci-dessous).

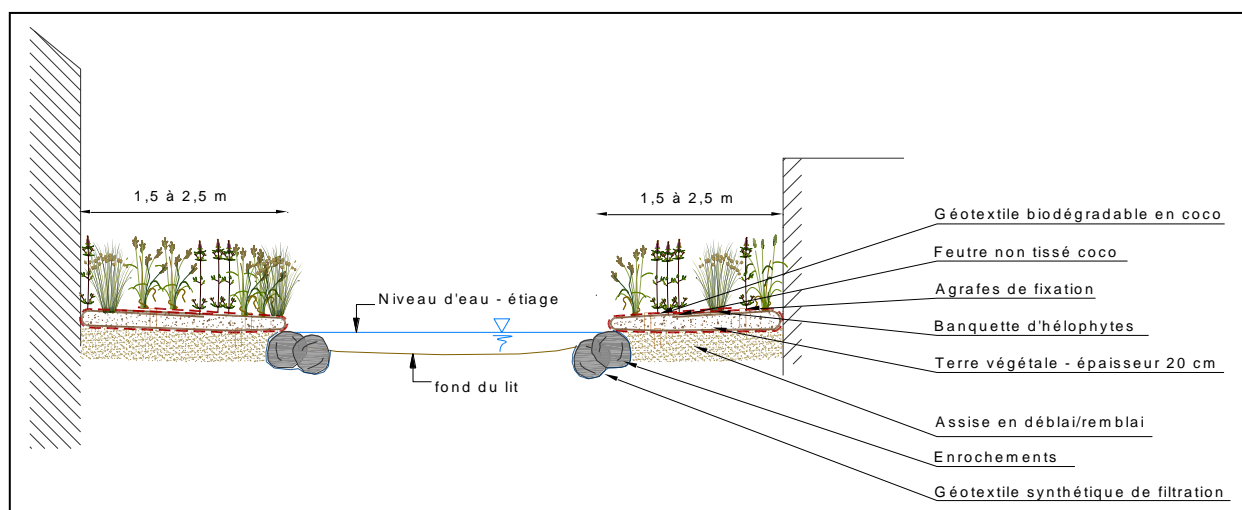
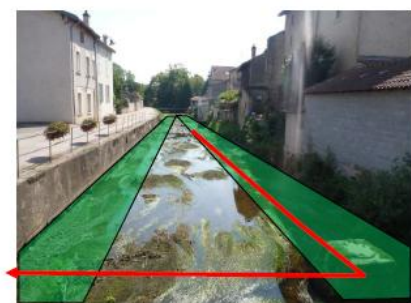
Remplacement de la conduite d'assainissement (en rouge) et implantation des banquettes (vert)

Le débit dans le canal d'amenée pris en compte dans les calculs, à ce stade, est de 500 L/s. Pour le dimensionnement des banquettes, on considère en théorie un débit d'étiage biennal, ce qui entraîne un resserrement de 50% du lit avec une hauteur d'eau d'une vingtaine de centimètres dans la partie urbanisée.
