ETUDE DIAGNOSTIC DES MILIEUX PHYSIQUES RECEPTEURS

SIVOM DE LA VALLEE DE SEEBACH

LE SEEBACH ET SON AFFLUENT LE RUISSEAU D'ASCHBACH

Affaire suivie par :
J.D. VISCONTI – Chef de projet
David BARRAU : assistant d'études
Mars 2017
Version 03

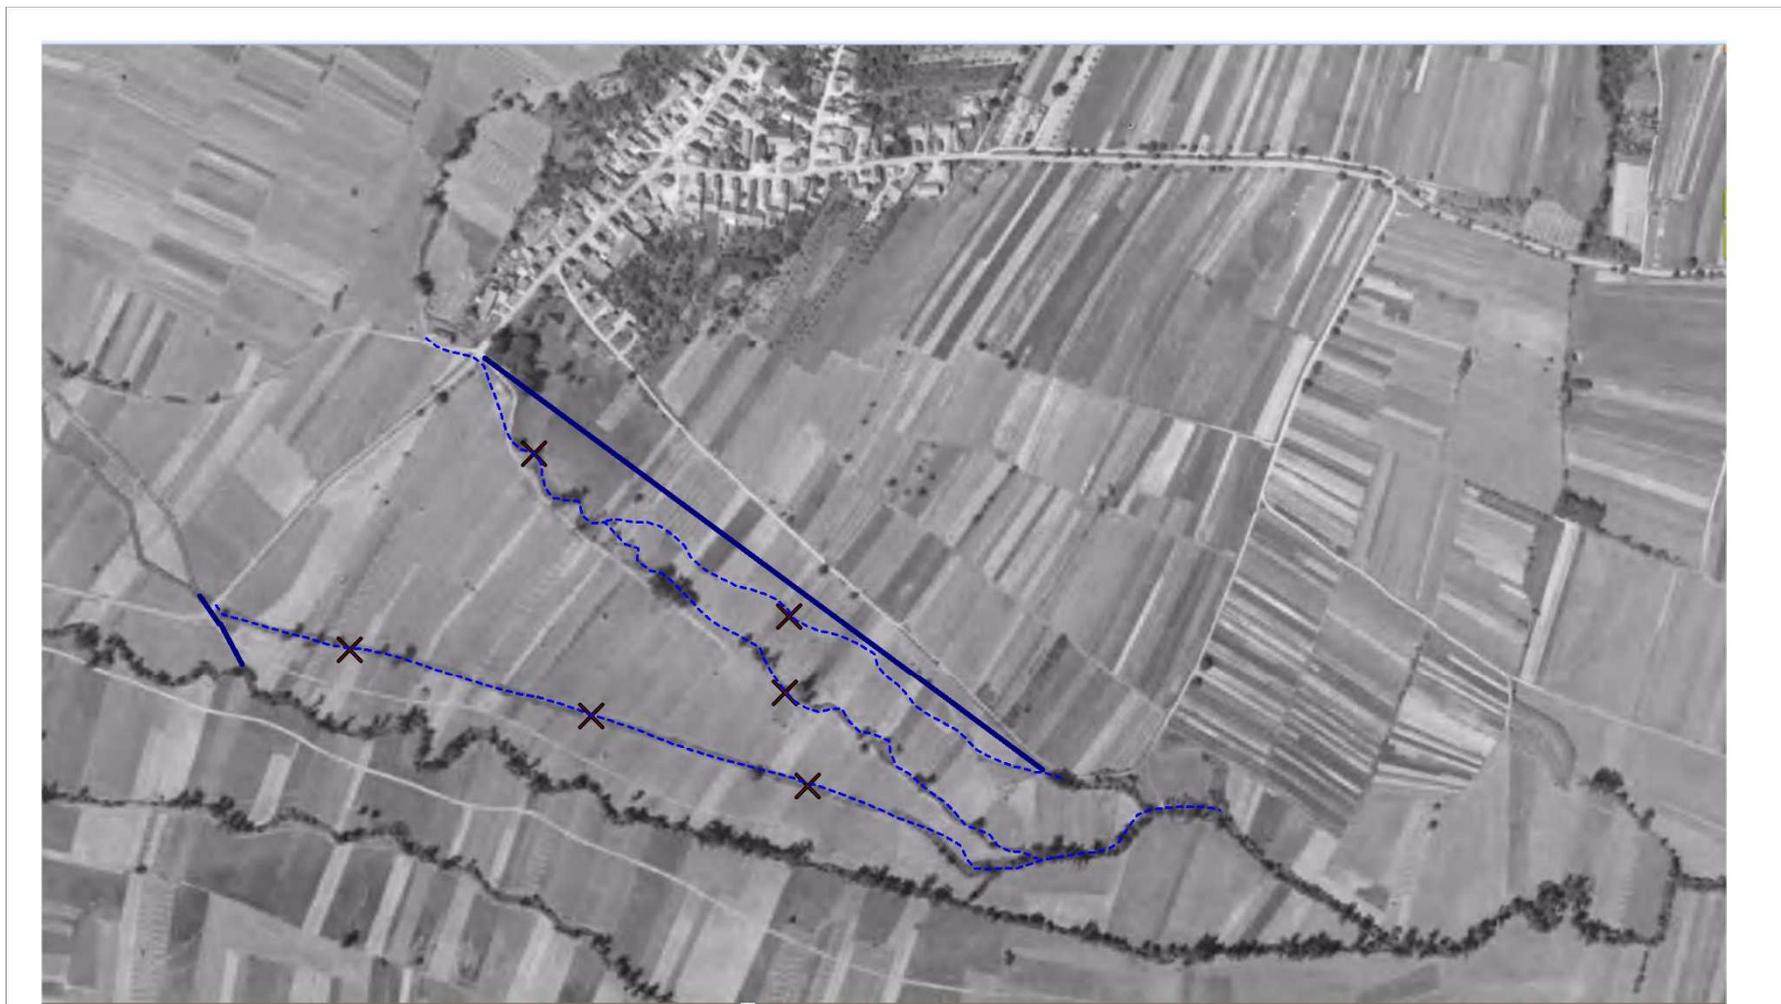
Figure 3 : Ancien tracé du Seebach à Buhl en juin 1961 (source géoportail.fr)

Les cours d'eau (Seebach et son affluent d'Aschbach) ont été perturbés (dérivés, busés, etc..). Par exemple, le Seebach a été dérivé dans les années 1970 contre un chemin agricole comme le démontre la photo aérienne de 1970 probablement à la suite d'un aménagement foncier de type remembrement agricole (CF figure n°3 en page suivante).

La figure n°3 en page 14 montre que le ruisseau de Seebach et ses petits affluents ont subi de lourds travaux de reprofilage voire même de suppression pour un certain nombre d'entre eux.

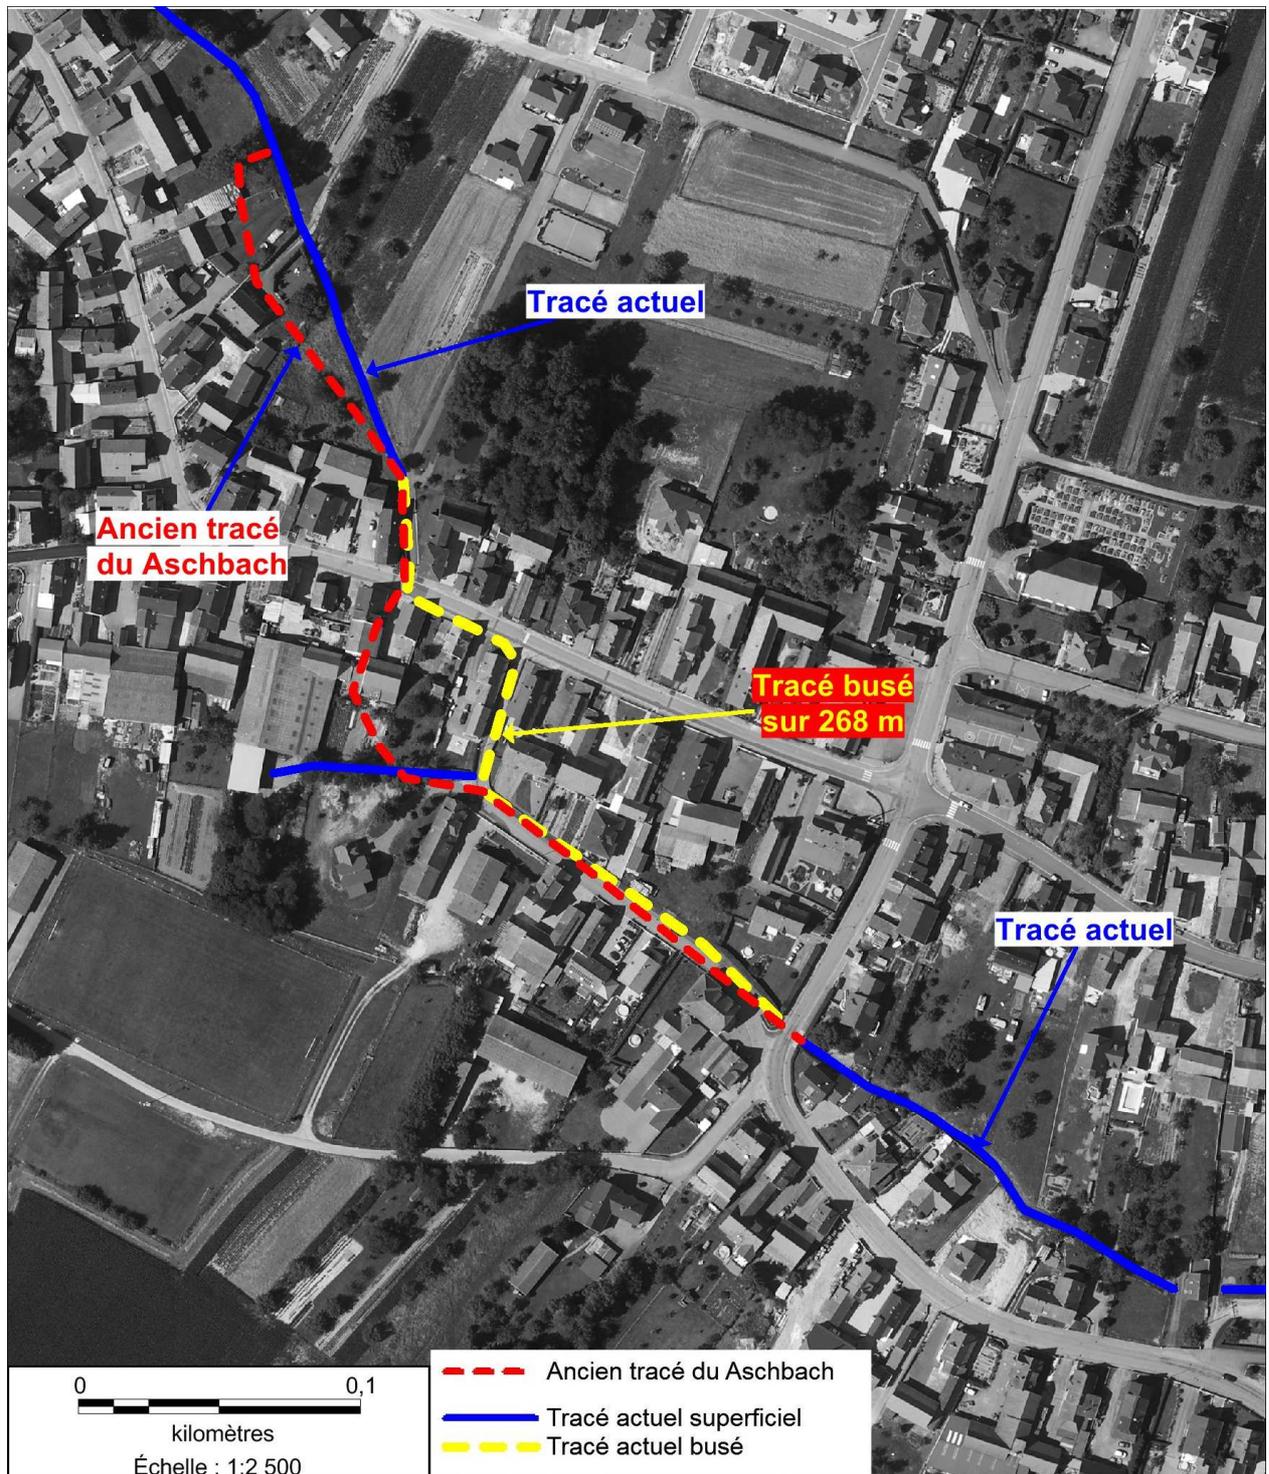
Figure 4 : Ancien tracé du ruisseau d'Aschbach à Aschbach (source géoportail.fr)

Le ruisseau d'Aschbach a sans doute été le plus perturbé puisqu'il est busé sur une grande longueur (+de 250 m !) et a été dérivé de manière rectiligne sur environ 150 m.

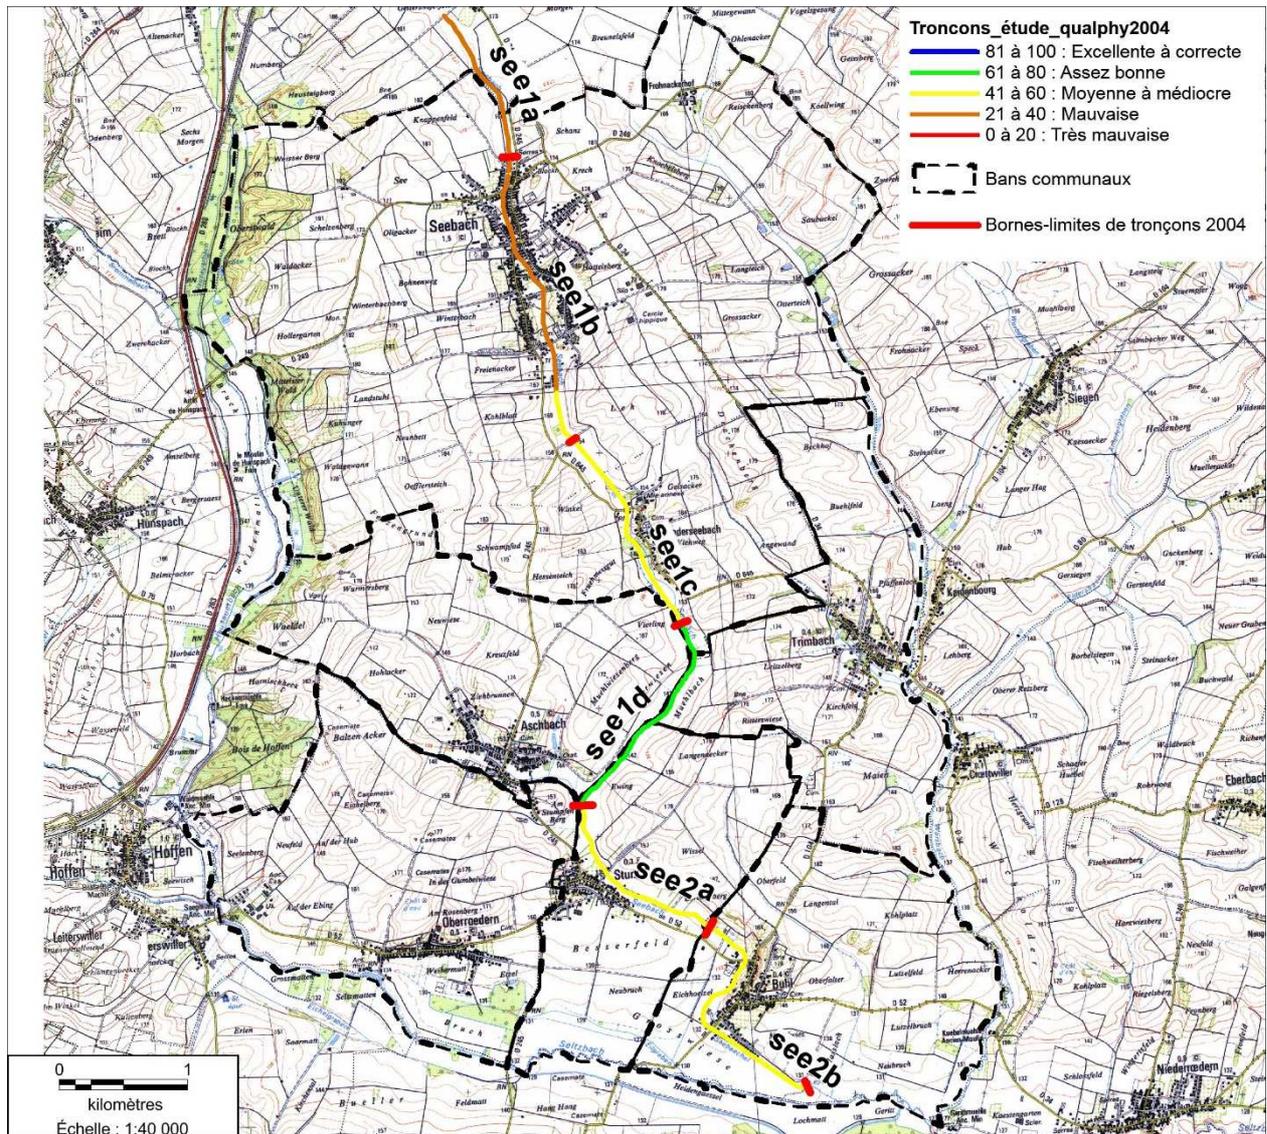
Carte 15 : Résultats de l'étude Qualphy – 2004

En 2004, les tronçons les plus dégradés étaient recensés en amont et dans la traversée de la commune de Seebach. Si la note dans la traversée de Seebach est compréhensible du fait des nombreux secteurs busés, en revanche, la note est sévère pour la partie en amont du village. En effet, le ruisseau s'écoule certes en domaine agricole et avec une ripisylve discontinue mais ce sont ces deux seuls éléments qui peuvent baisser la note.

Par ailleurs, et d'une manière surprenante, la limite des tronçons see2a et see2b correspond à la limite communale alors que physiographiquement, il n'y avait pas lieu de procéder à un découpage à ce niveau-là.

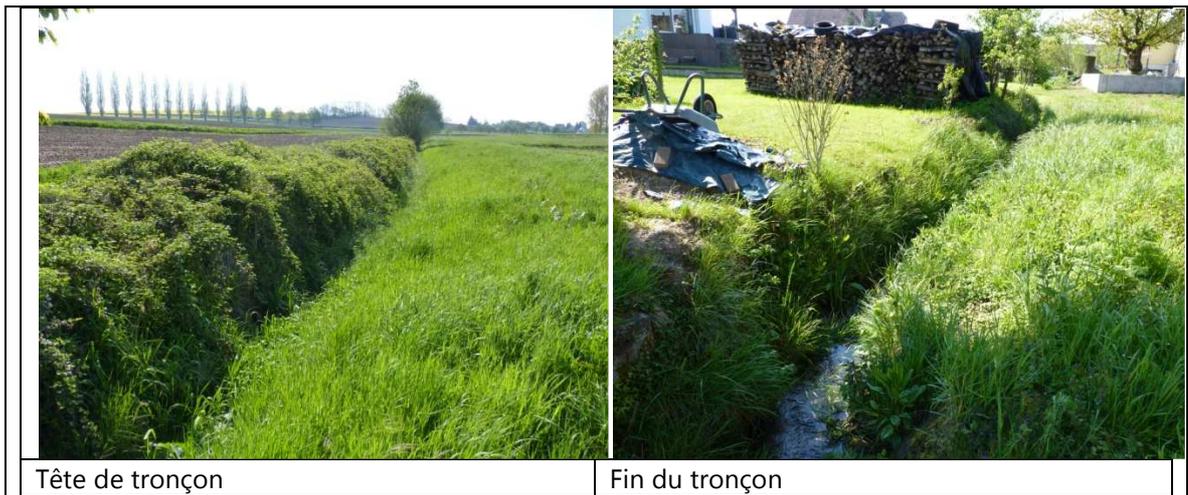
Sur ce tronçon, **le lit majeur** est majoritairement occupé par des cultures.

Ce tronçon présente un déficit important de ripisylve, plus marqué encore en rive droite qu'en rive gauche. On note cependant que certains efforts récents ont été faits pour combler ce déficit. Quelques arbustes ont été plantés à l'approche du village, mais cela reste insuffisant au regard de la longueur de tronçon dépourvue de ripisylve. Aucun problème d'érosion n'a été recensé ce qui signifie que l'hydrologie du ruisseau est peu traumatisante pour les berges.

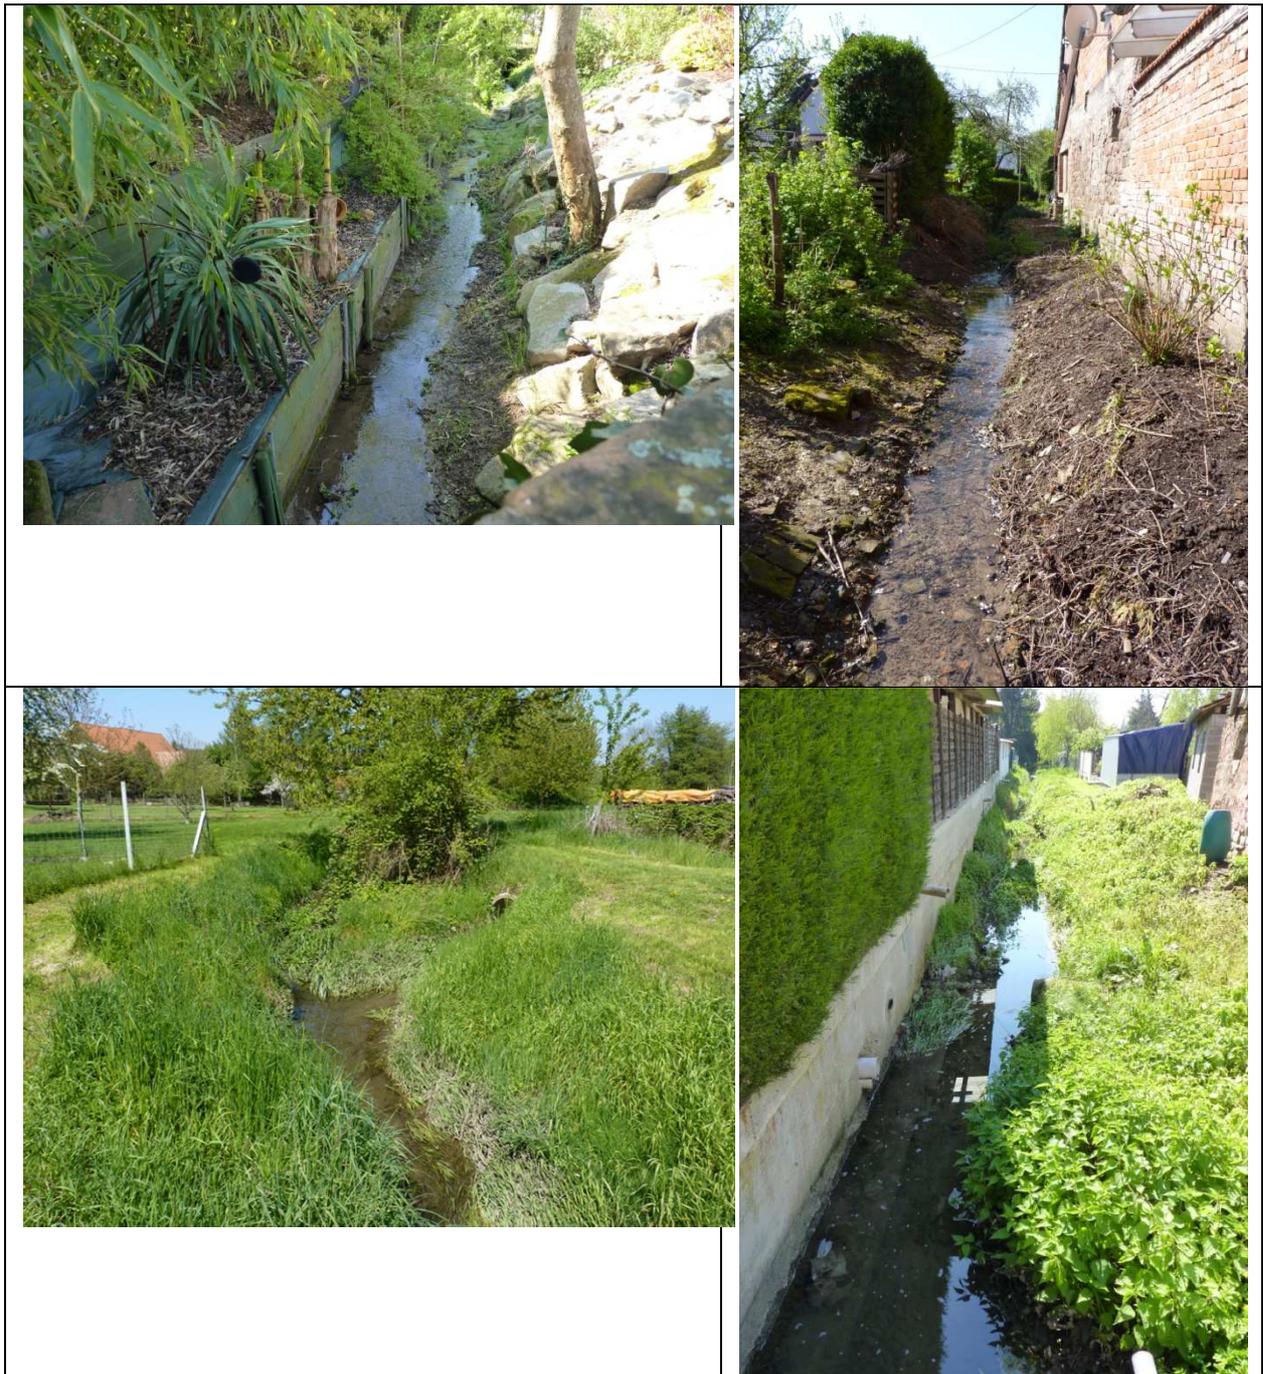
Il s'agit d'un tronçon s'écoulant majoritairement en milieu urbanisé. Une partie du linéaire est souterrain (mise sous couverture). D'une manière symptomatique, on retrouve les dégradations communes qu'on rencontre souvent proche des habitations : confortement de berge avec des matériaux hétéroclites, emmurement, enrochement, enfouissement du cours d'eau...D'une manière générale, le lit mineur du cours d'eau est régulièrement nettoyé par les riverains, mais les berges sont en mauvais état générale. Ainsi dans ce tronçon, la relation lit majeur-berge- lit mineur est nettement dégradée.

Une partie du tronçon se situe en dehors des habitations, le lit majeur y est majoritairement occupé par des parcs. A ce niveau, le ruisseau est proche de son état naturel. On note la présence d'une ripisylve en bon état bien que la présence de quelques arbres supplémentaires serait souhaitable.

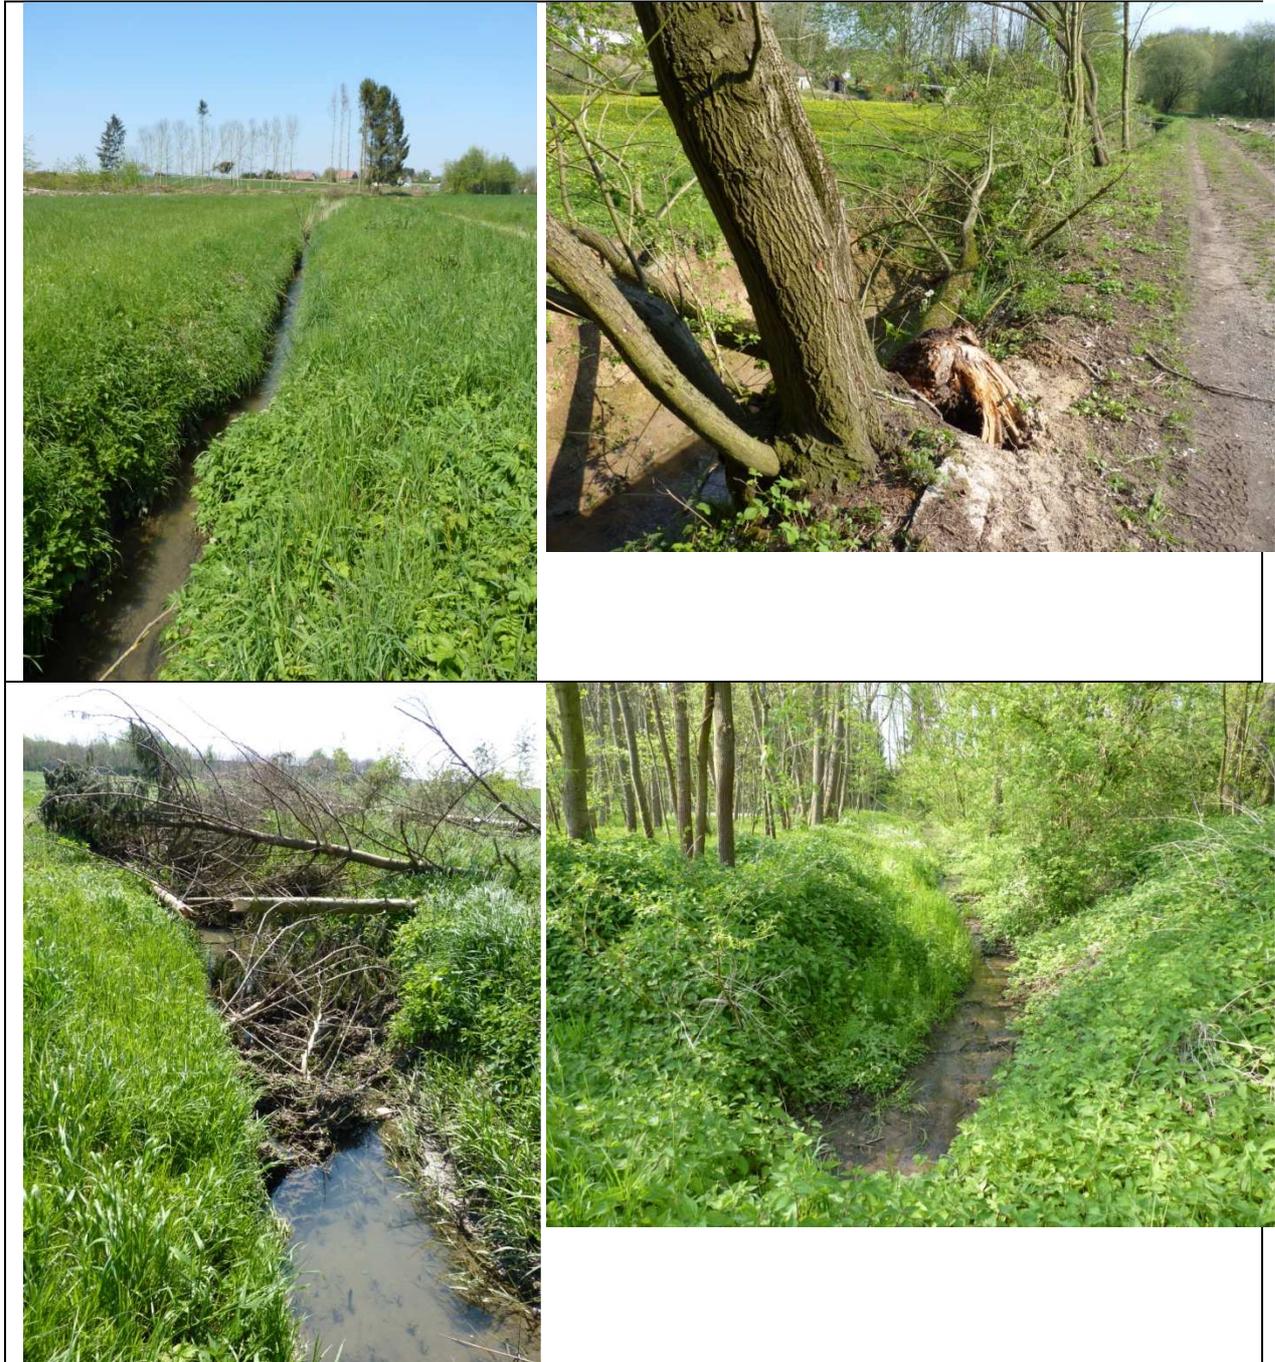
Ce tronçon se situe en aval du village de Seebach.

Le **lit majeur** est majoritairement occupé par les cultures, il l'est presque exclusivement de la sortie du village de Niederseebach à la fin du tronçon. Au niveau du village le ruisseau traverse une partie boisée et s'écoule à proximité d'un fossé collectant les eaux de Niederseebach.

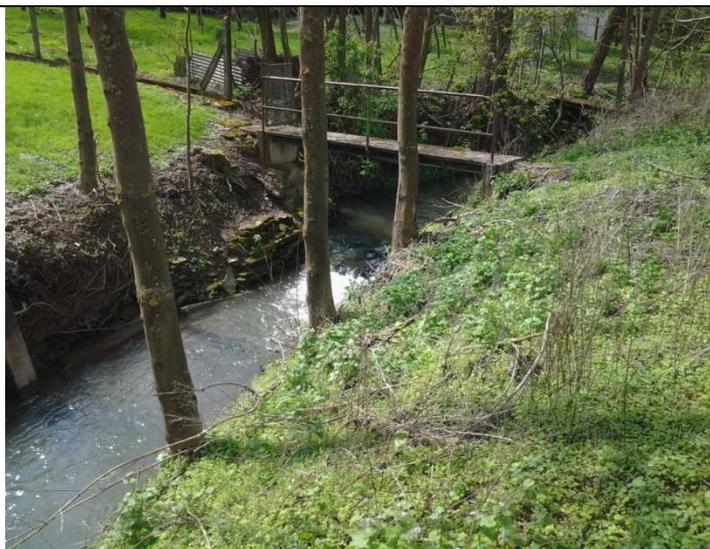
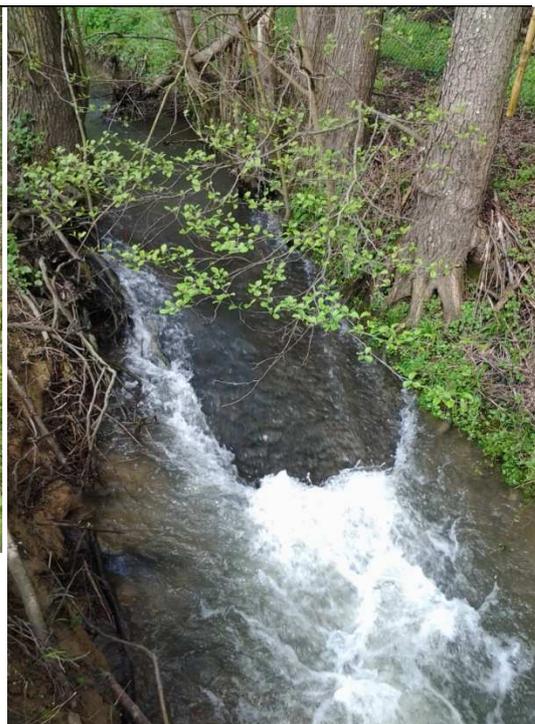
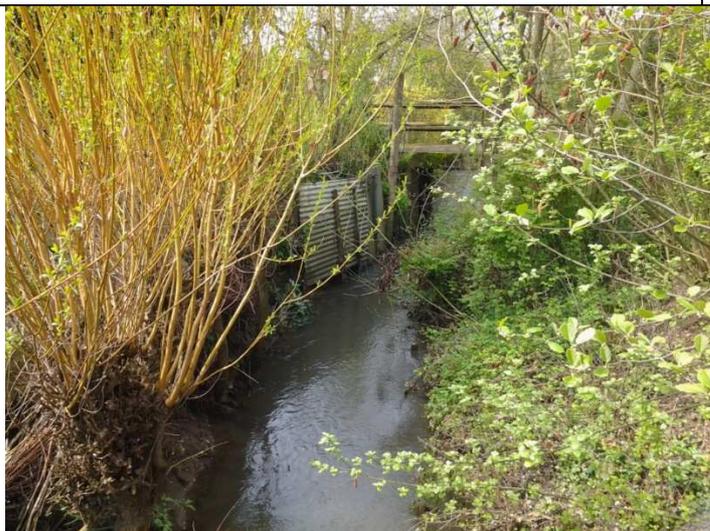
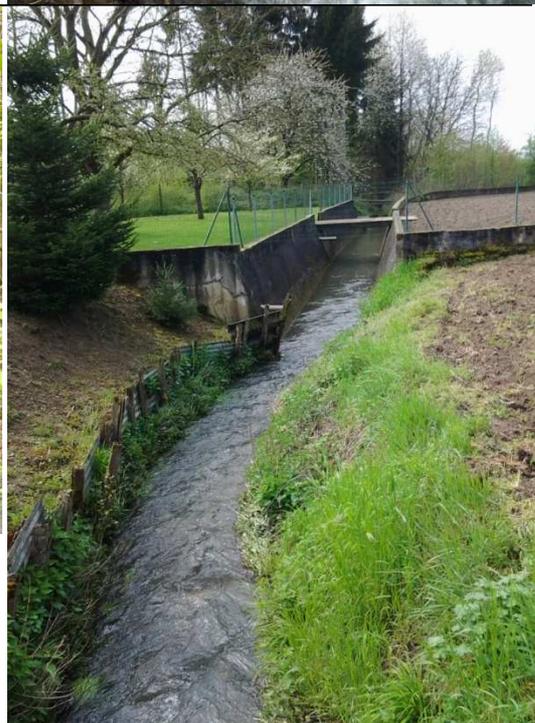
Entre les deux villages, on note la présence de racines apparentes au niveau des berges à de nombreux endroits, signe que celles-ci sont érodées.

La limite aval du tronçon est marquée par un seuil franchissable uniquement en hautes eaux

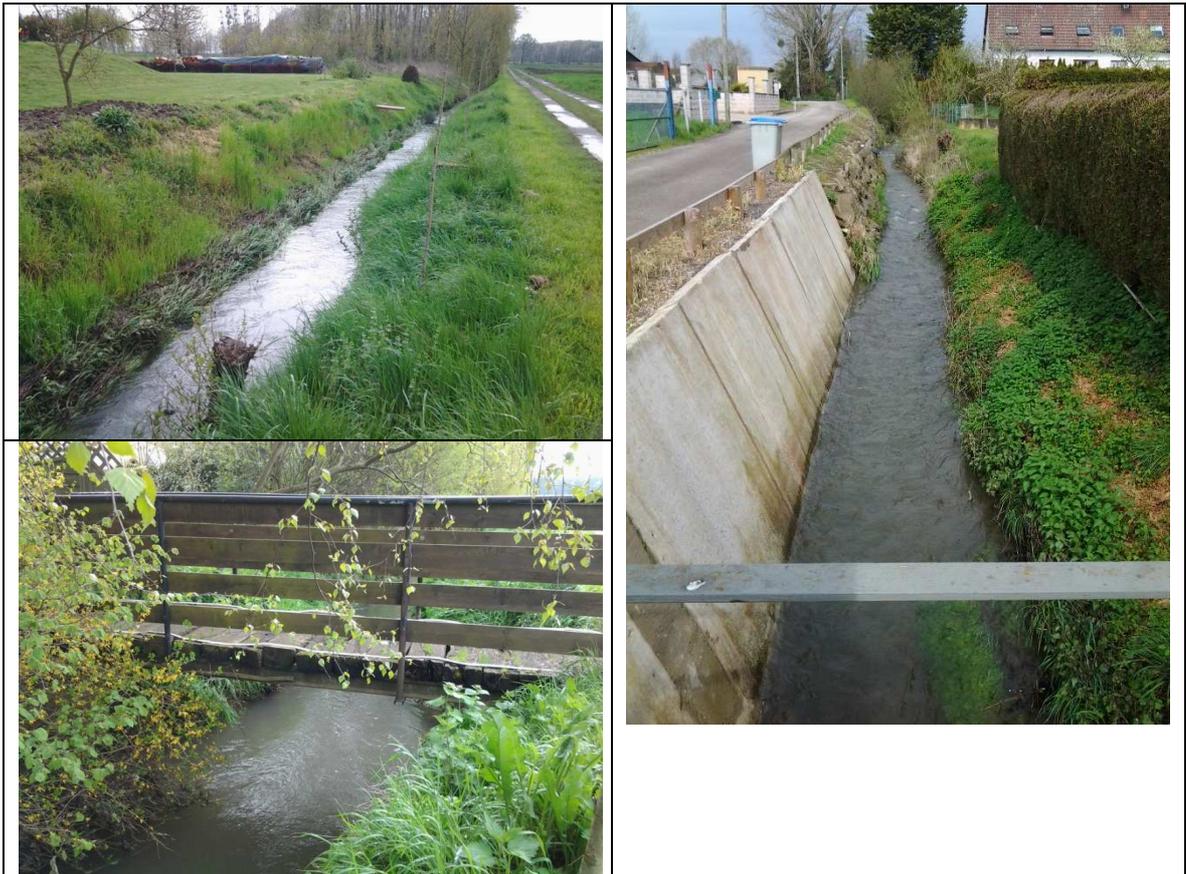
Complètement rectiligne, ce tronçon a visiblement été aménagé (déplacé) en direction de la rue des Prés à Buhl à partir des années 1970. Il s'écoule actuellement entre le chemin agricole dit du « seebach » et les arrières d'habitations de la rue des Prés. Dans ces conditions, le cours d'eau peut être assimilé à un fossé agricole dont la fonctionnalité n'est que purement hydraulique : celle de recevoir les eaux de drainages des parcelles cultivées en rive gauche et les eaux pluviales des toitures des nouvelles habitations de la rue des Prés.

Au niveau des habitations, on note la présence de quelques berges artificialisées et de passerelles ainsi que de plantations non adaptées en proximité du cours d'eau (thuyas, bambous, haie de sapins).

La ripisylve est constituée essentiellement de peupliers, au stade arborescent en rive gauche et au stade d'arbustes en rive droite (car plantés récemment par le SIVOM). Malgré les efforts entrepris pour palier au déficit de ripisylve naturelle, il est malheureusement nécessaire de signaler que cette essence est mal adaptée à la constitution d'une ripisylve capable de maintenir efficacement les berges.

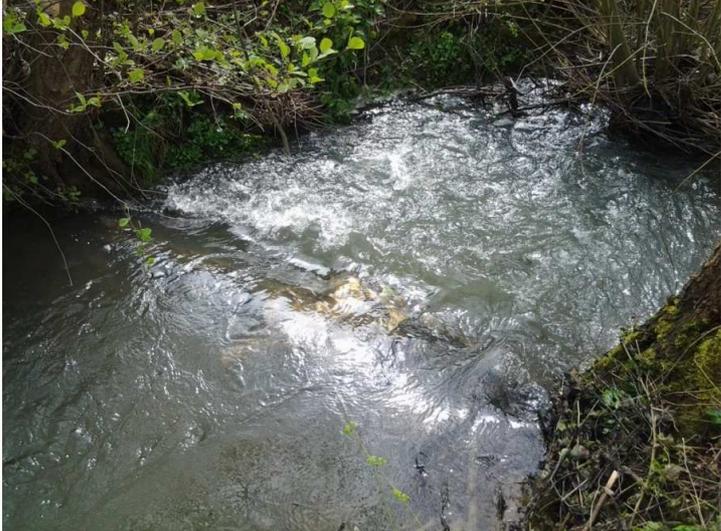
Tableau 30 : Descriptif de l'ouvrage OH_15

réglementation, droit d'eau, propriétaire, usage	Propriétaire : inconnu	
	Description de l'ouvrage : type, matériau, état, franchissable, chute, fosse, longueur, largeur	Seuil (tuyau béton ?) franchissable	
	Écoulements : régime, débit	NC	
Impact Morphodynamique : érosion de berge amont et aval, envasement, remous	Pas de remous à l'amont, absence d'érosion des berges		
Travaux récents: chargé de l'entretien, nature,	Sans objet		
préconisations	Transit sédimentaire peu perturbé au regard du petit diamètre du tuyau.		
Commentaires : il s'agit probablement d'une conduite d'assainissement noyée. Elle diversifie l'écoulement en aval . Elle ne perturbe pas le corridor piscicole.

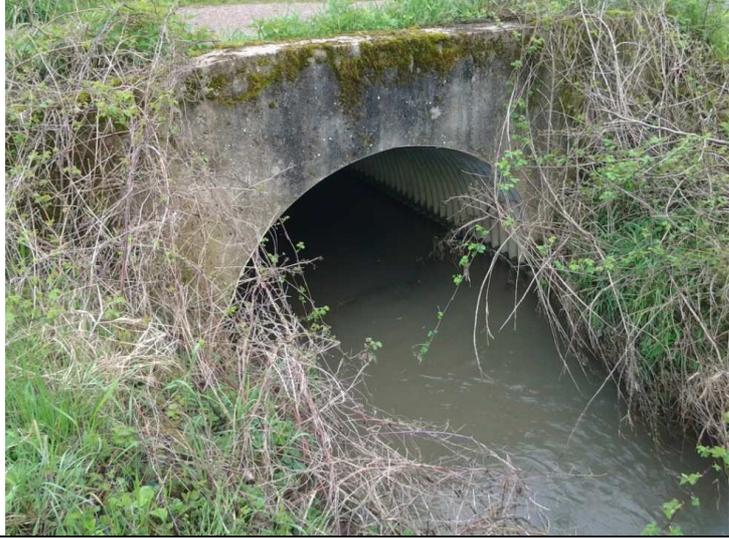
Tableau 32 : Descriptif de l'ouvrage OH_17

réglementation, droit d'eau, propriétaire, usage	Propriétaire : sivom	
	Description de l'ouvrage : type, matériau, état, franchissable, chute, fosse, longueur, largeur	Buse ondulée 1800 mm	
	Ecoulements : régime, débit	NC	
Impact Morphodynamique : érosion de berge amont et aval, envasement, remous	Pas de remous à l'amont, absence d'érosion des berges		
Travaux récents: chargé de l'entretien, nature,	Sans objet		
préconisations	Nettoyage régulier des embâcles susceptible d'encombrer l'entrée de l'ouvrage		
Commentaires : cet ouvrage hydraulique ne pose pas de problème particulier.

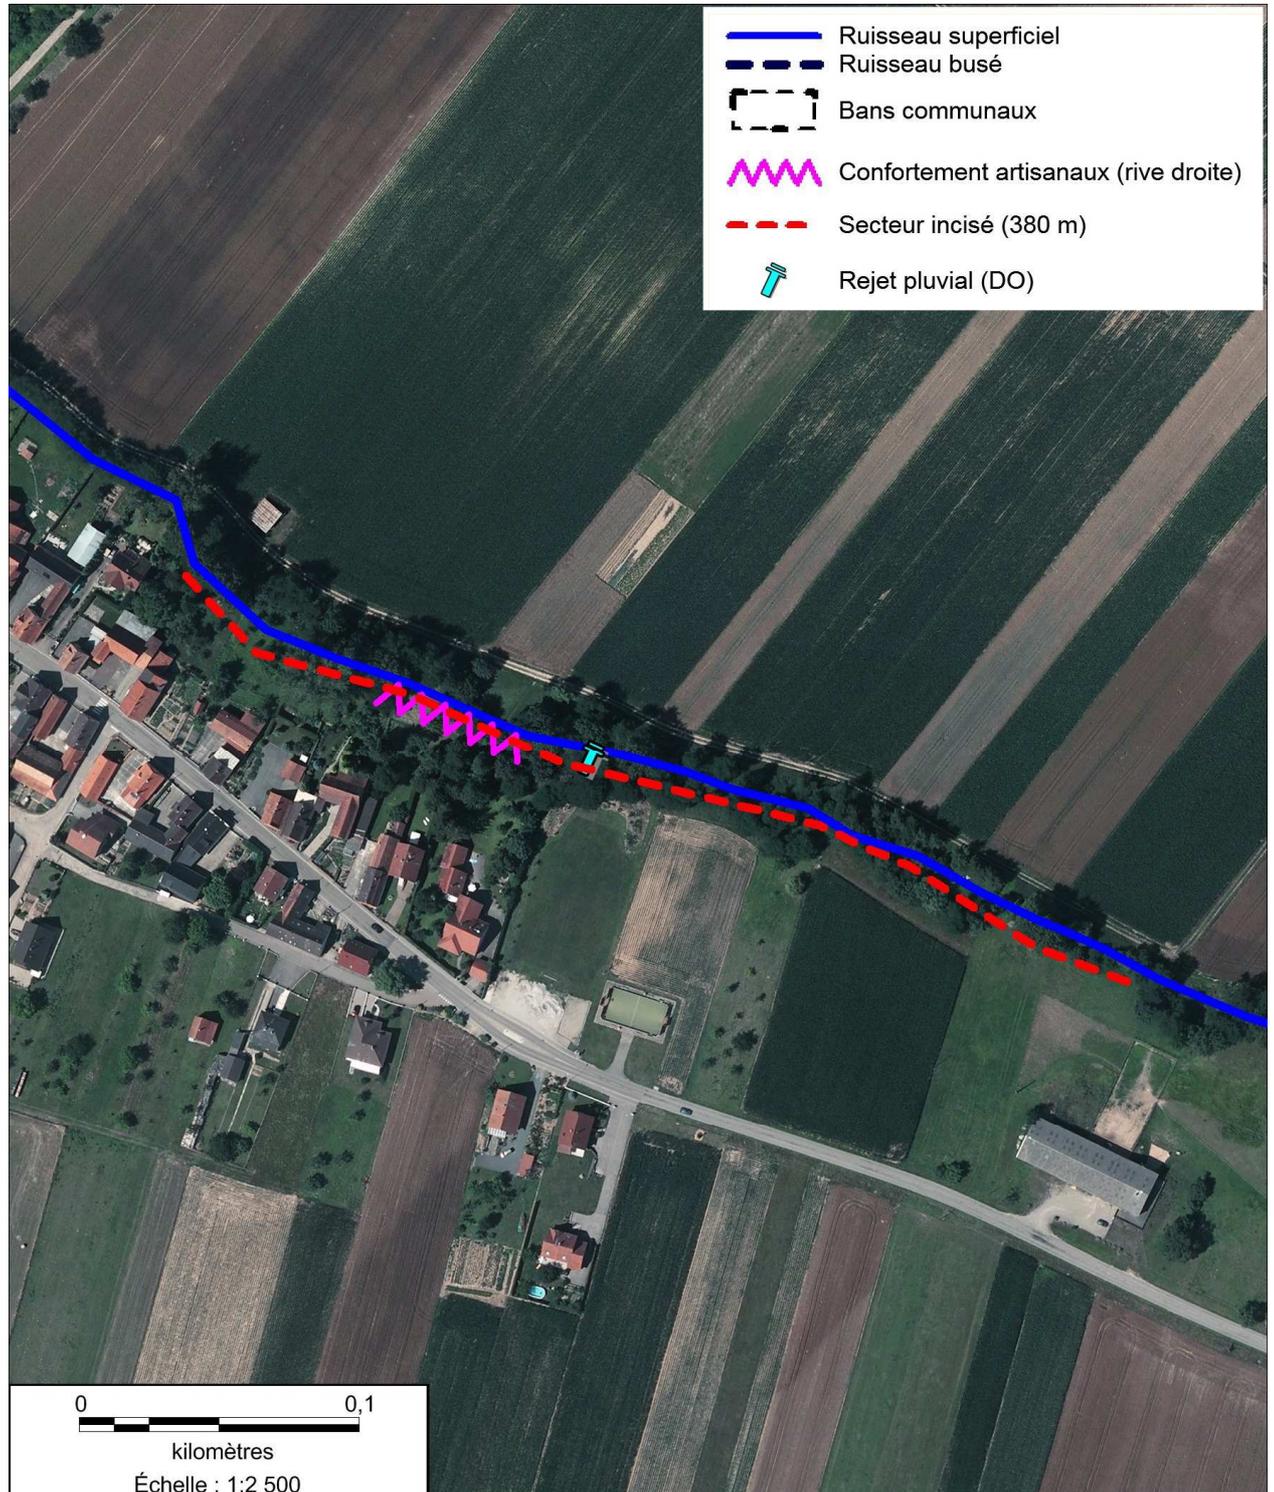
Carte 23 : Localisation du secteur incisé

Dans la partie médiane du tronçon « seebach_4 » à Stundwiller, le ruisseau de Seebach s'incise de manière anormale localisé sur la carte ci-dessous :

L'origine de cette incision nous est inconnue. Il peut s'agir soit d'une suppression de seuil ou d'ouvrage en travers du lit mineur mais sans pour autant que cet ouvrage puisse être localisé soit d'une rectification globale en partie aval du cours d'eau.

Cette incision peut causer des dommages sur la ripisylve qui peut se retrouver perchée par rapport à l'écoulement normal, peut avoir des conséquences sur les ouvrages de rejet (déstabilisation) et enfin peut influencer le niveau de la nappe permettant de conserver les zones humides en lit majeur.

Pour ces raisons, il conviendra d'étudier de plus près par une étude hydraulique l'origine de cette incision, puis si celle-ci est confirmée, prévoir des mesures de stabilisation du profil en long par exemple en la mise en œuvre de seuils rustiques permettant de bloquer cette incision et l'érosion régressive qui remonte vers l'amont.

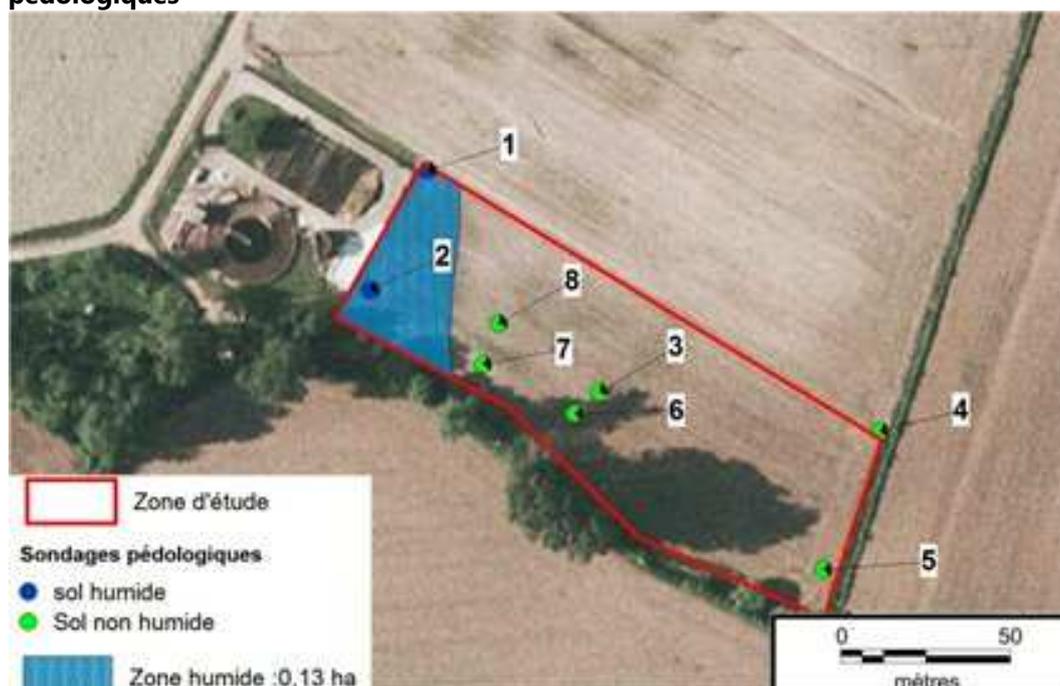
Figure 6 : Localisation de la zone humide par rapport au projet et résultats des sondages pédologiques

Les analyses des profils de sol démontrent que **2 sondages pédologiques sur les 8** réalisés ont été effectués **dans une zone humide**, d'après les critères de l'arrêté ministériel du 24 juin 2008 modifié le 1^{er} octobre 2009.

L'analyse des résultats a permis de démontrer que la zone humide présente en culture délimitée par la BD-ZDH2008 CIGAL est plus petite que ce qui est indiqué et recouvre seulement une partie de l'Ouest de la zone d'étude.

La zone humide présente sur la zone d'étude recouvre donc une surface totale de **0,1337 ha soit 1337 m²**.

Il s'agit d'une **zone humide d'intérêt faible** au regard de sa composition floristique (culture).

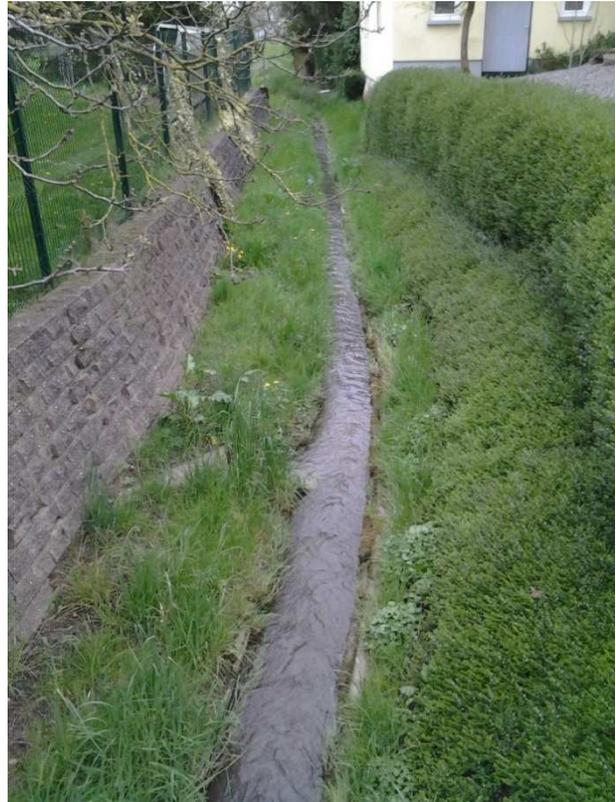
Pour mémoire, le ruisseau de Aschbach s'écoule en partie sur une cunette en béton dans le village sur une distance d'environ 65 m (CF photo ci-contre →).

Nous proposons de supprimer la cunette en béton uniquement dans les zones accessibles aux engins de travaux. Dans les zones non accessibles, il ne sera pas possible d'intervenir dans démolir les nombreux petits murets qu'on a construits les riverains. Cette suppression se poursuivra par un retalutage des berges en pente douce et une recréation de micro-sinuosités du lit mineur. La revégétalisation sera effectuée par ancrage de boudins d'hélophytes à base d'iris d'eau maintenus par des pieux enfoncés dans le sol.
