**BILAN SUR LES TRAVAUX DE RENATURATION
DE LA VENCE**
(département des Ardennes)
VISITE DU 18/08/2004

B.E. THERA – Bilan sur les travaux de renaturation de la Vence (08) – visite du 18/08/2004

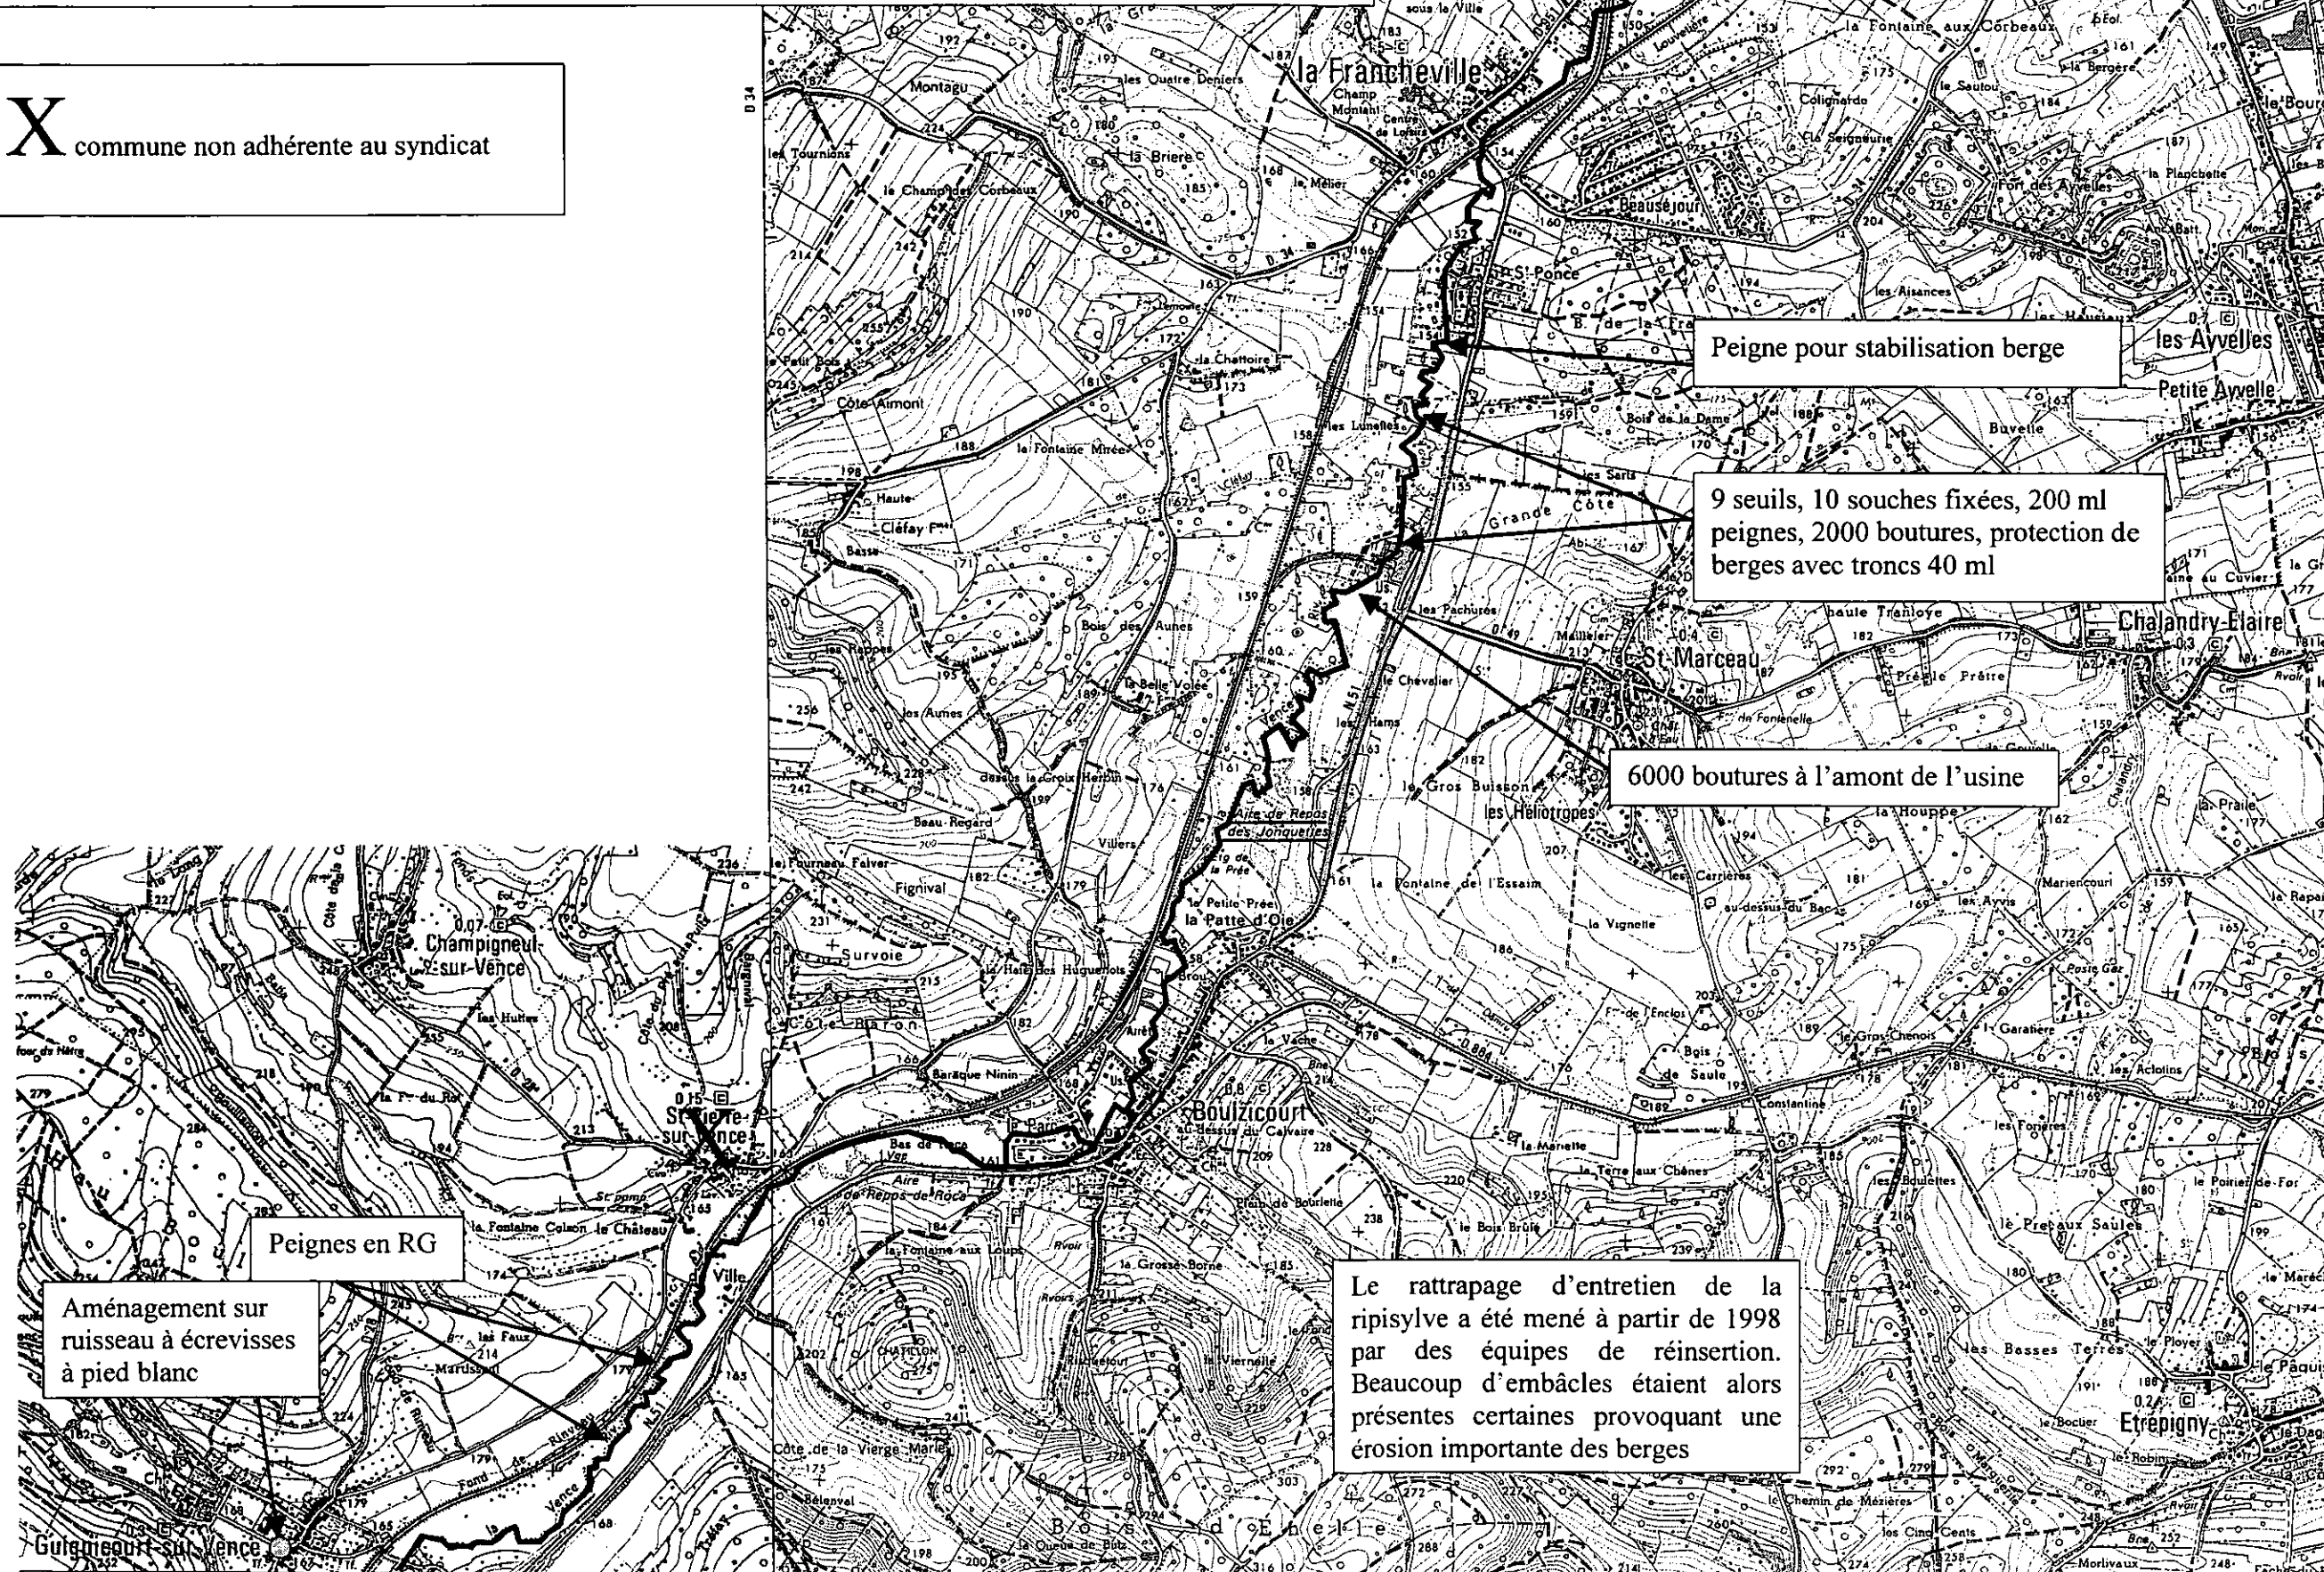
La Vence, département des Ardennes, partie aval jusque La Francheville

Peigne pour stabilisation berge

9 seuils, 10 souches fixées, 200 ml peignes, 2000 boutures, protection de berges avec troncs 40 ml
