SYNDICAT DES EAUX ET DE L'ASSAINISSEMENT ALSACE MOSELLE

Etude hydrologique, hydraulique et hydromorphologique Commune de Niederroedern

Rapport
Janvier 2018

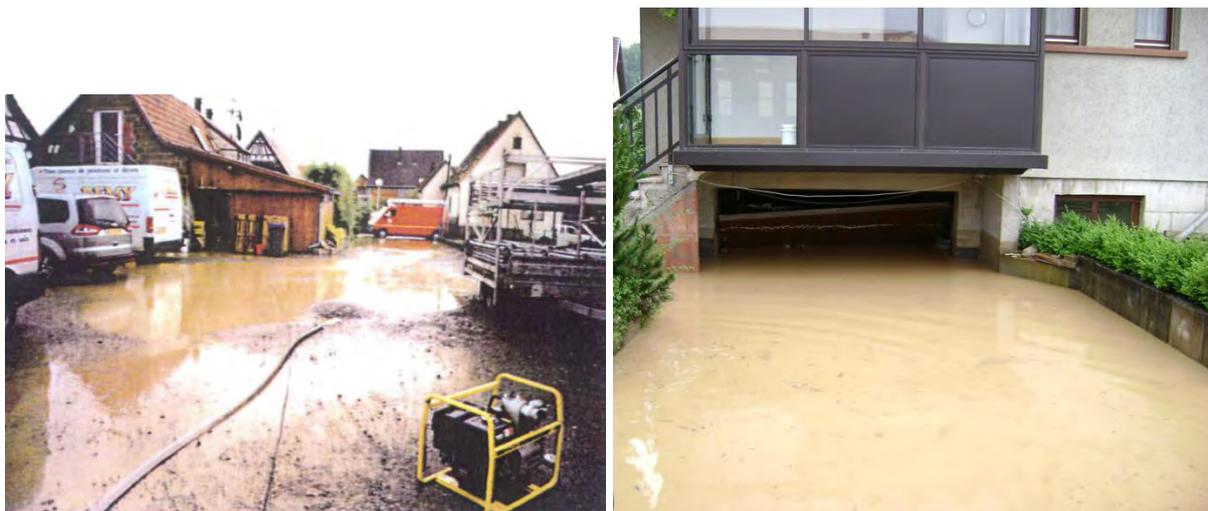
Figure 3 : Photos rue des Alouettes et rue Neuve – Coulées de boues de 2008

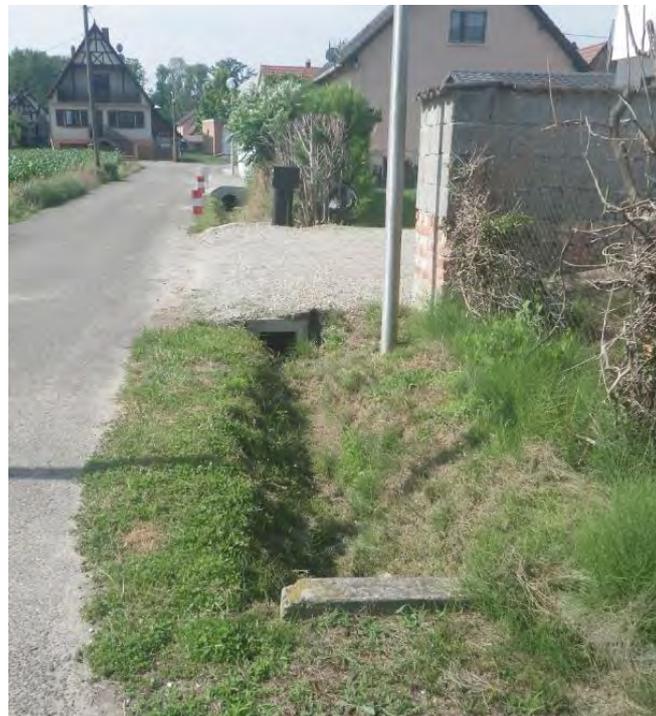
Une seconde canalisation provenant de la rue du Flaschbach recueille les eaux de ruissellement de la surface agricole en amont des Serres Fleuries. Ce collecteur présente également un diamètre de 500 mm.

Figure 11 : Rue de Flaschbach – en amont du réseau EP

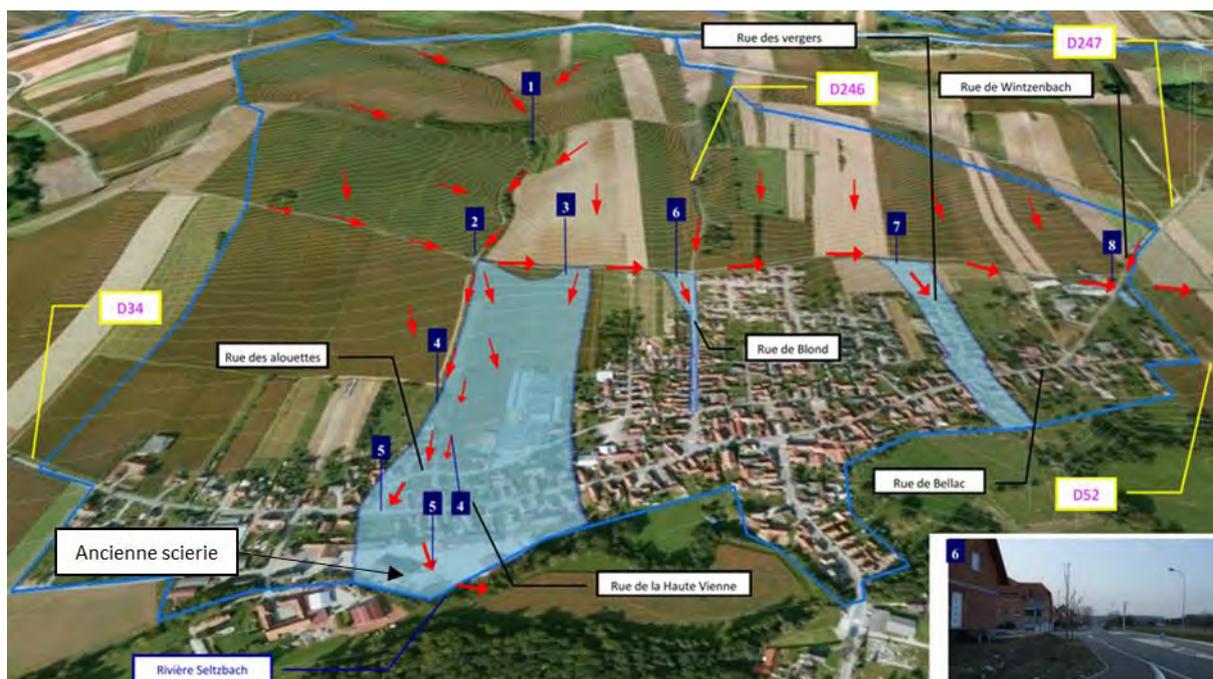
- Des débordements se produisaient en direction du lotissement de la rue des Vergers, inondant habitations et voirie jusqu'à la rue de Bellac. Ces débordements s'effectuaient au niveau d'un talweg naturel peut marqué dans la topographie. Depuis 2010, des travaux ont été entrepris créant un chemin rehaussé entre la RD426 et la RD247 qui devrait limiter le risque de débordement dans ce secteur [7] ;

- L'ouvrage de franchissement de la RD247 est un dalot qui présente des dépôts de sédiments relativement importants impactant sa capacité d'écoulement. Cet ouvrage a déjà induit une inondation locale des habitations et de la voirie liée à une capacité limitée. Depuis, des travaux relativement coûteux de curage ont été entrepris facilitant l'évacuation des eaux.

Figure 13 : Carte de localisation des écoulements [Source : ANTEA 2010]

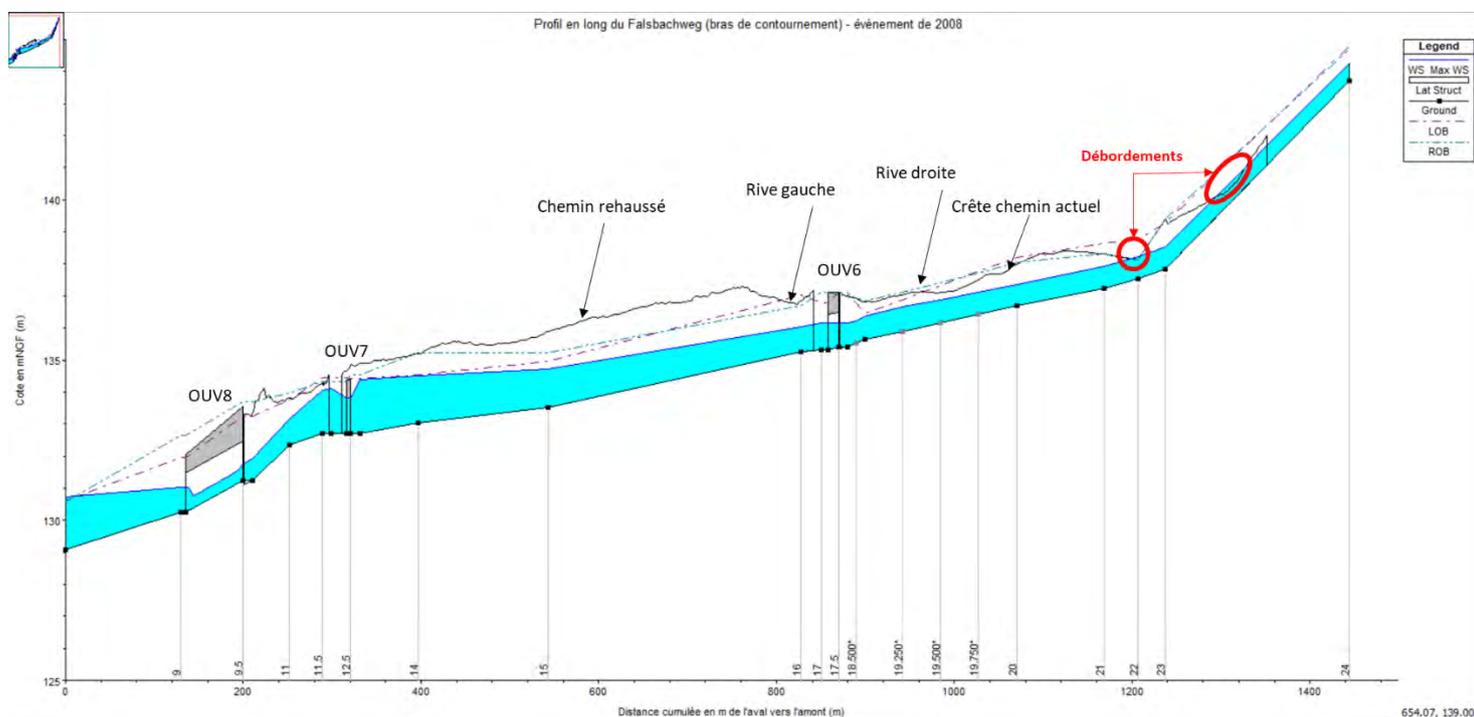
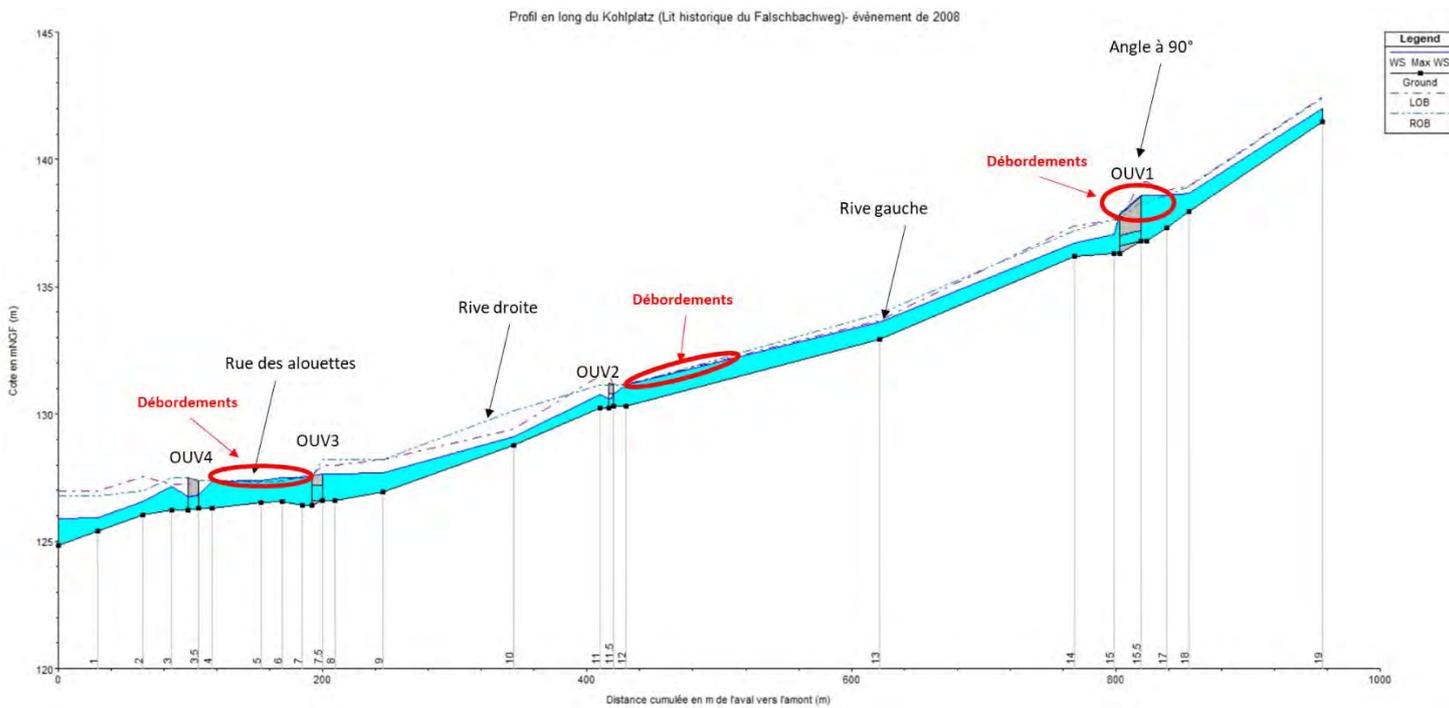
Les inondations rue du Blond n'ont pas été analysées, des travaux ont eu lieu en 2013 modifiant le profil du chemin d'exploitation le long du Falschbachweg. Aucune donnée topographique antérieure à ces travaux n'est disponible. Par contre, la modélisation a permis de constater que les travaux effectués rue du Blond assurent une protection pour un évènement similaire à 2008.

Les figures suivantes présentent les profils en long du Falschbachweg rectifié et du Kohlplatz (lit historique Falschbachweg). Sur chacun des profils, le trait violet représente le haut de berge du lit mineur en rive gauche, en vert il s'agit de la rive droite, la crête du chemin agricole longeant le cours d'eau est représenté en noir (profil en long géomètre).

Figure 25 : Profils en long du Falschbachweg et du Kohlplatz pour l'évènement de 2008

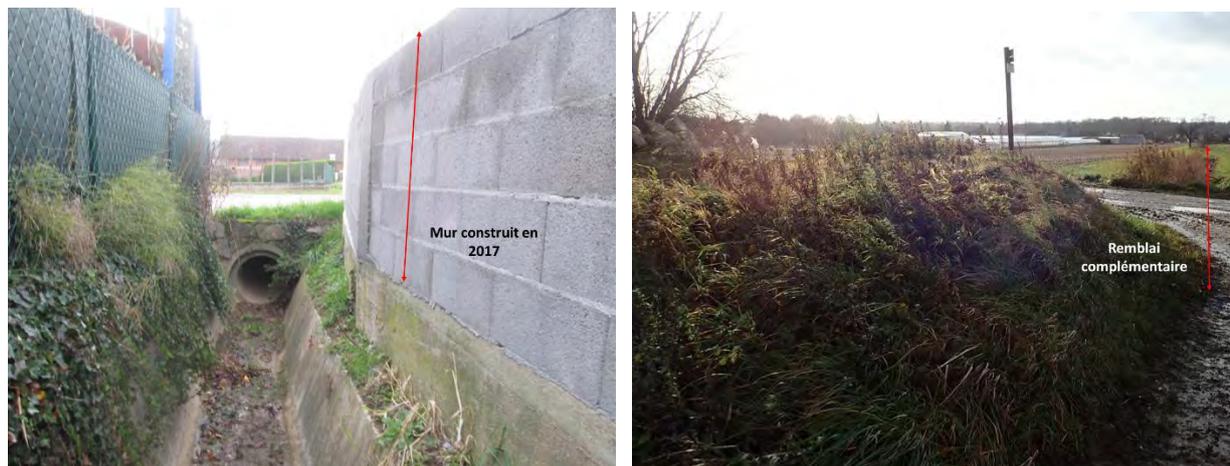
A noter que depuis l'orage de 2008, la commune a réalisé un remblai au droit du coude à 90° du Falschbachweg. Ce remblai d'une hauteur de 1,07 m d'après les relevés topographiques, se positionne entre le cours d'eau et le chemin d'exploitation.

La capacité du réseau actuelle est donc influencée par ces travaux ainsi que par des aménagements sur la propriété en rive droite en amont de la rue des Alouettes. L'habitation n°22, situé en rive droite, a construit un mur pour délimiter sa propriété la protégeant des débordements du Falschbachweg.

Figure 26 : A gauche mur de l'habitation n°22 rue des alouettes, à droite remblai du coude à 90°

Malgré ces aménagements, les débordements sur le Kohlplatz interviennent pour des débits inférieurs à la crue décennale. Le premier secteur sujet aux débordements est le croisement des 2 chemins d'exploitation avec un débit admissible de l'ordre de 360 l/s. En aval du croisement, l'état et la géométrie du cours d'eau permettent le transit d'un débit similaire (360 l/s) au-delà les débordements interviennent en rive gauche.

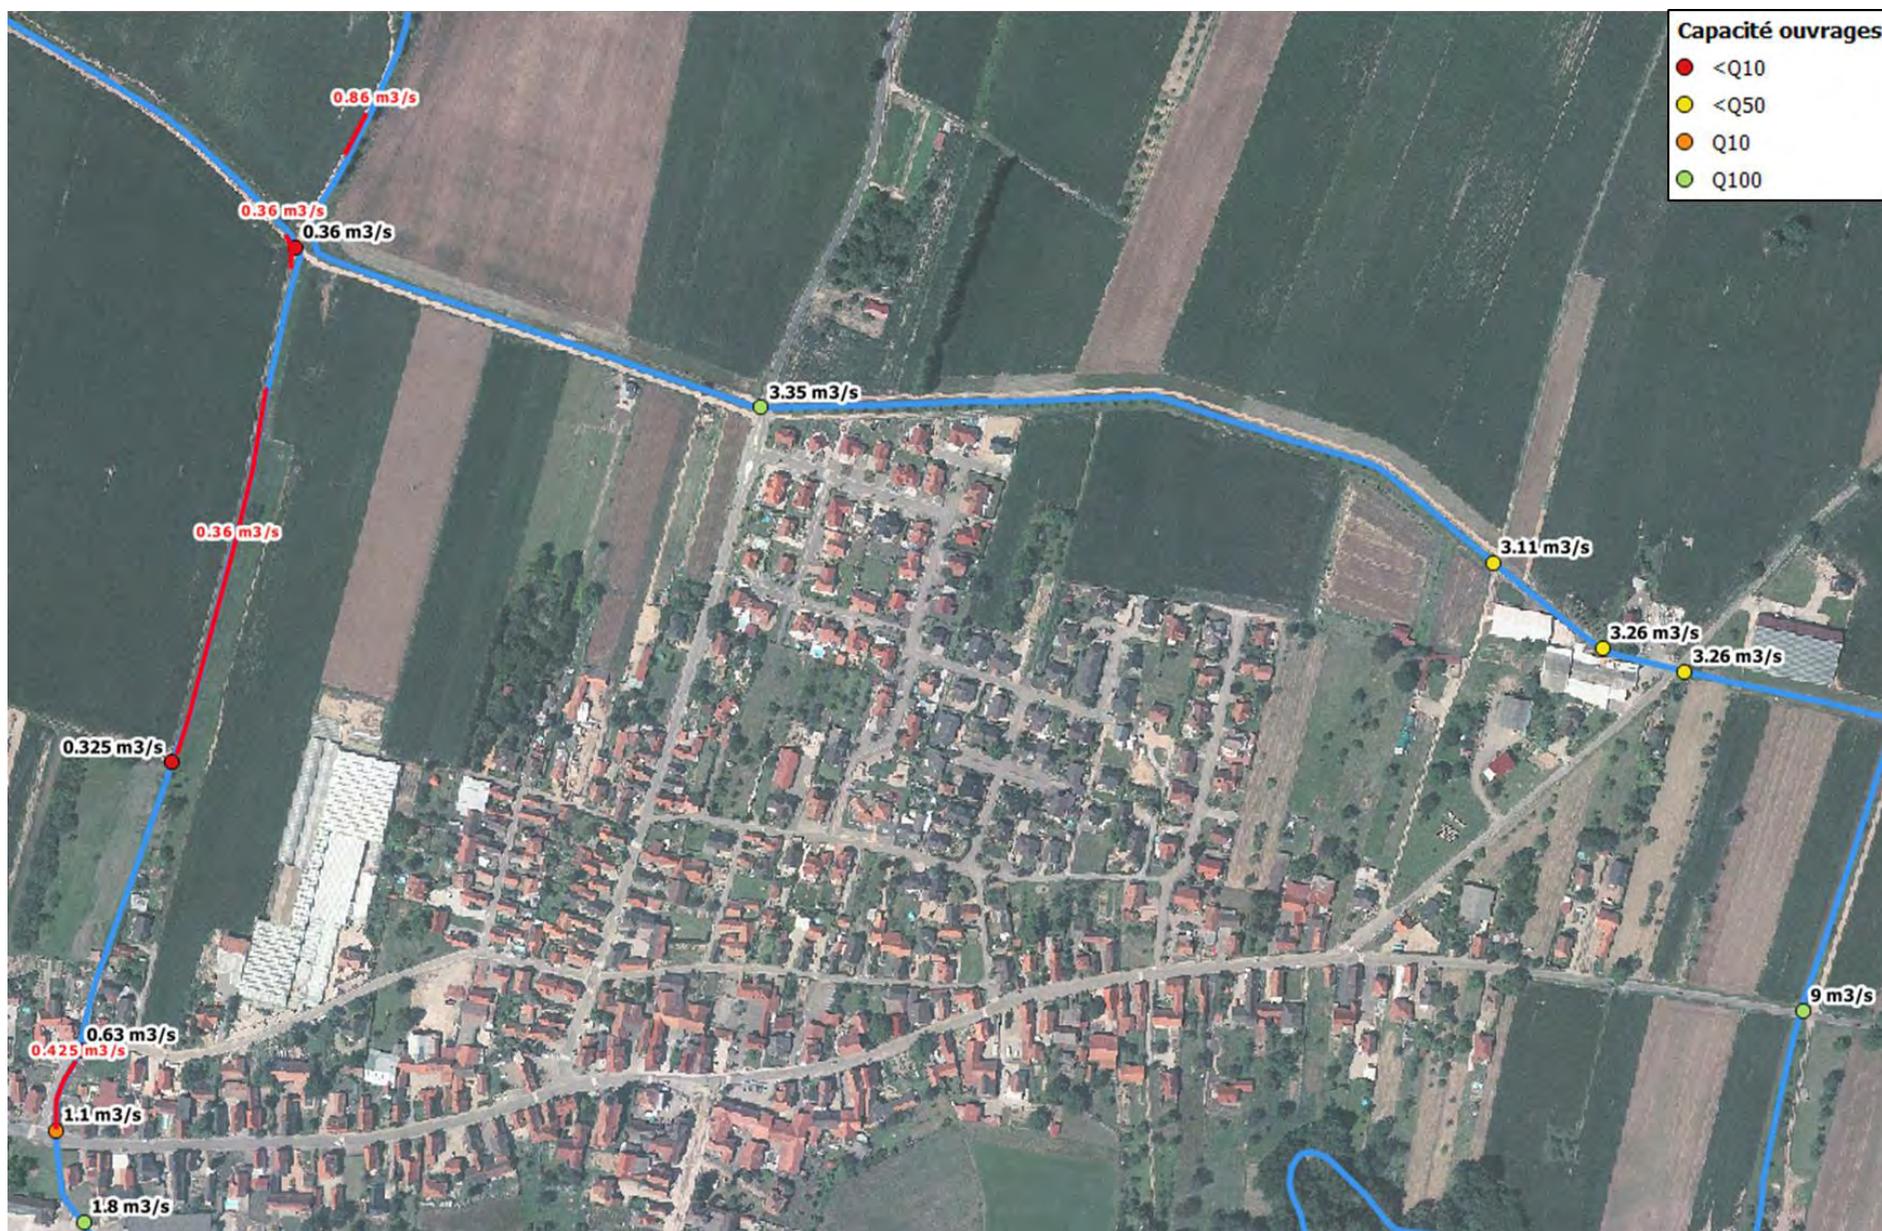
En aval du coude à 90°, la capacité du Falschbachweg actuelle est de l'ordre d'une crue centennale, malgré une capacité des ouvrages aval estimée à environ 50 ans. Les débordements au niveau du coude à 90° permettent de réduire le débit de pointe dans le bras de contournement du Falschbachweg. Avec la présence de débordement, le débit centennal en amont du centre équestre est de l'ordre de 2,27 m³/s ; en l'absence de débordement le débit devrait être de 3,72 m³/s soit un écart de 40 % environ.

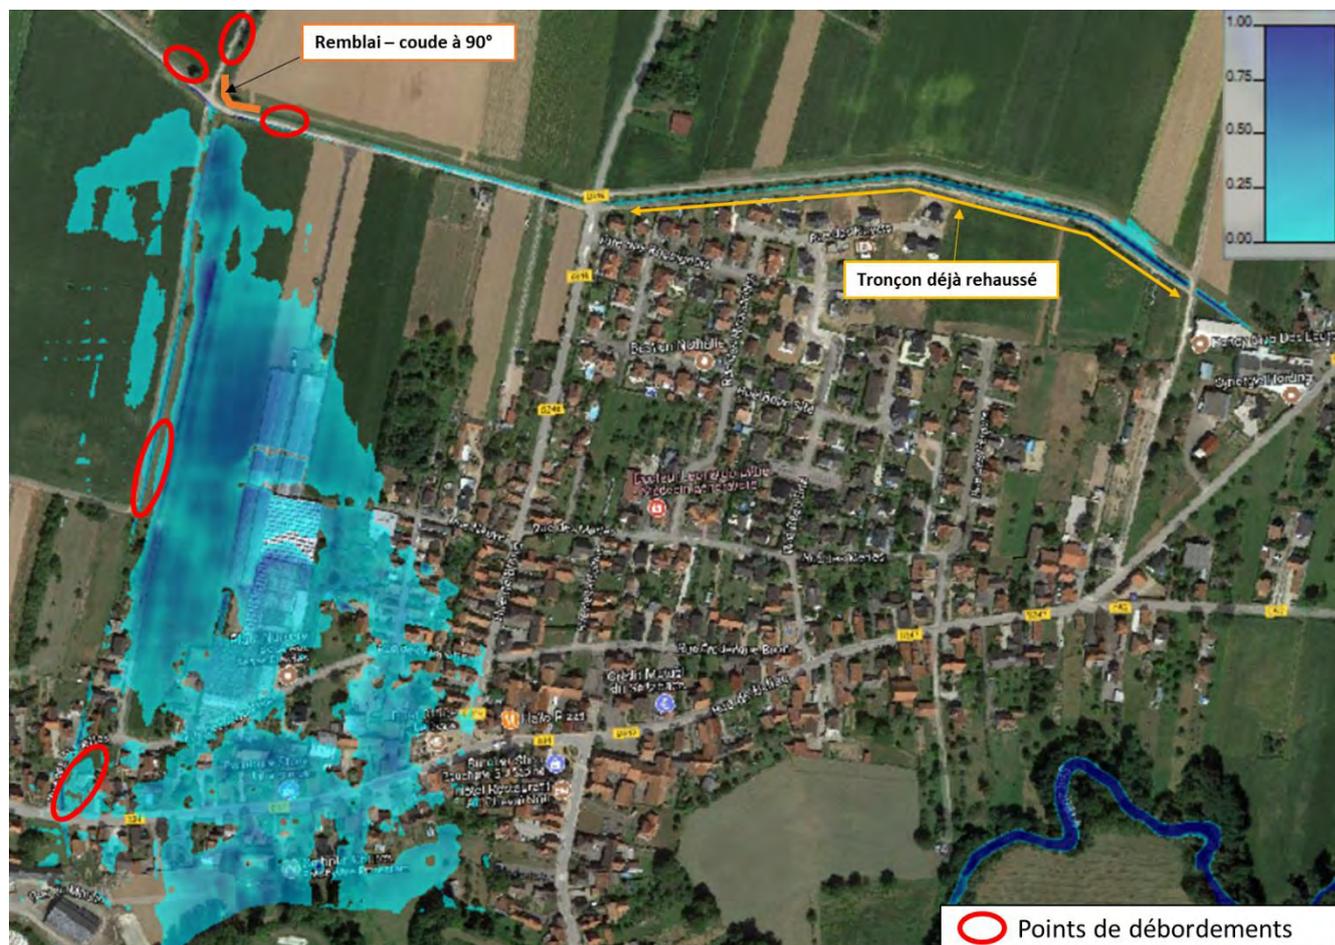
Figure 27 : Etat actuel : évènement centennal

La carte ci-dessous représente la hauteur d'eau maximale atteinte en chaque point du modèle, comme précisé auparavant il s'agit de la cartographie brute dont les artefacts n'ont pas fait l'objet d'un traitement SIG. De même les écoulements au niveau de la rue Neuve sont sécuritaires, car ils ne tiennent pas compte de la présence des bâtiments.

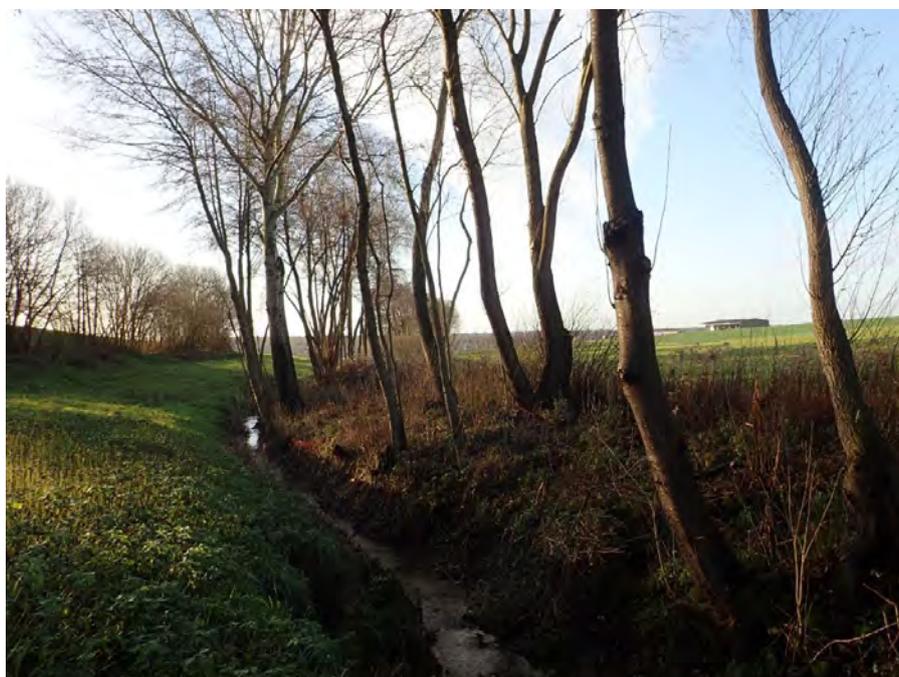
Figure 28 : Partie amont du ruisseau du Falschbachweg

Le ruisseau du Falschbachweg présente une partie amont relativement naturelle avec une pente régulière de 4 %. Il dispose d'un petit gabarit, avec un fond de lit mineur inférieur à un mètre de large. Son lit majeur est principalement agricole.

Le cours d'eau ne présente pas d'incision particulière.

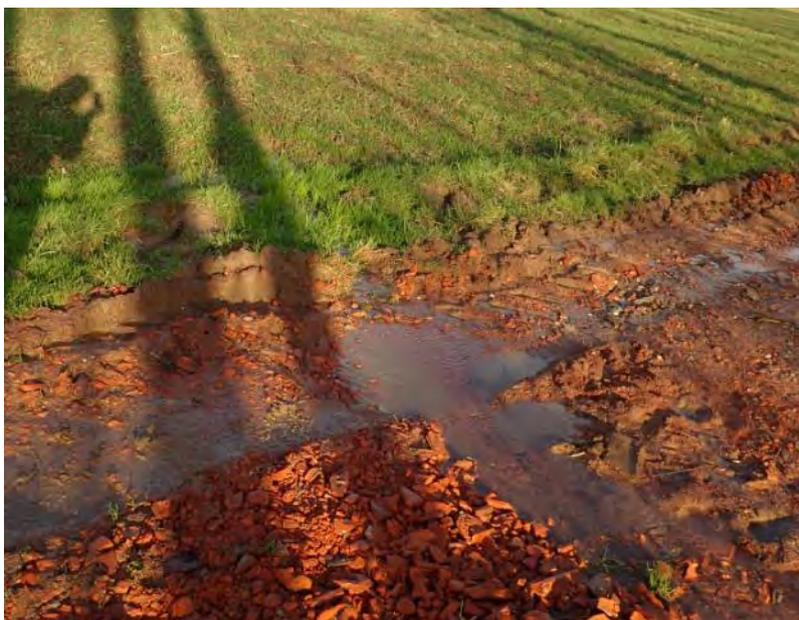
Figure 29 : Résurgence observée tronçon FAL_1

Une résurgence naturelle a été observée 316 m en amont du croisement des 2 chemins agricoles.

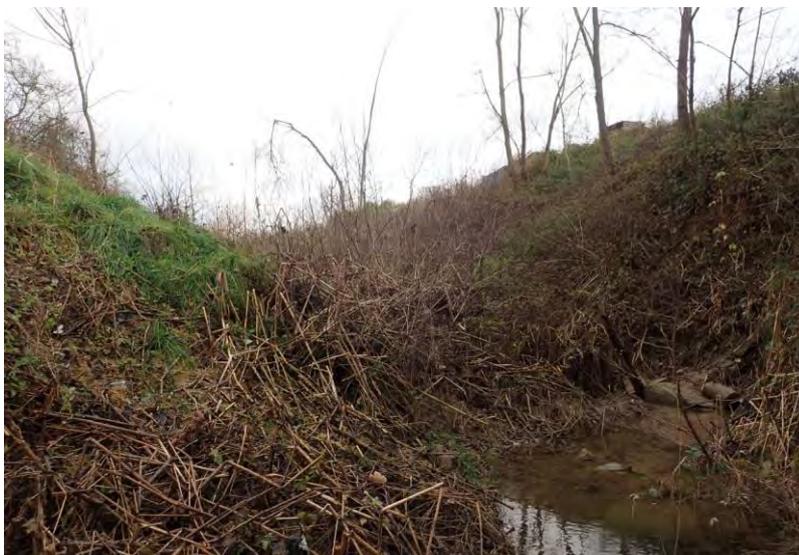
Figure 30 : Lit du Falschbachweg modifié en amont de la confluence avec le Seltzbach

Au droit du croisement des 2 chemins d'exploitation, le ruisseau du Falschbachweg a subi d'importantes modifications, celui-ci a été détourné vers l'Est afin de protéger la commune face au risque d'inondation. Son nouveau tracé n'étant pas naturel quelques dysfonctionnements ont pu être observés notamment un phénomène d'érosion régressive de grande envergure au droit de sa nouvelle confluence avec le Seltzbach.

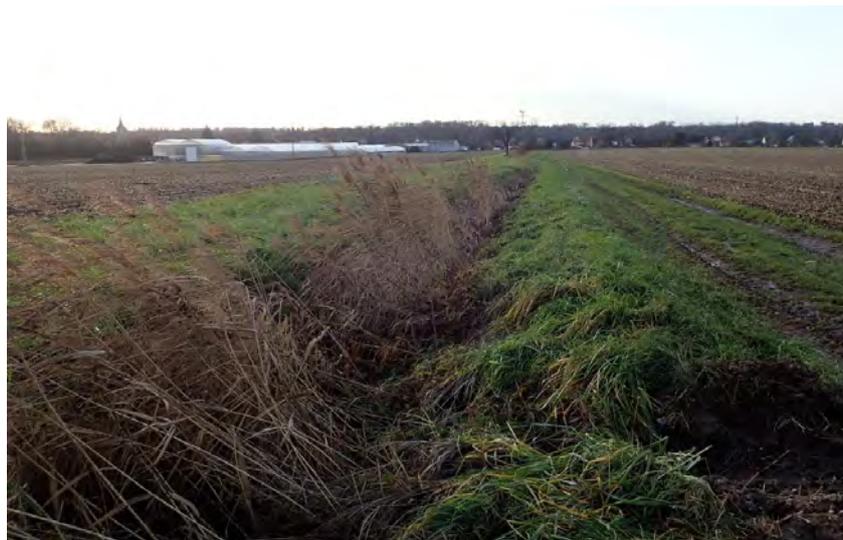
Figure 31 : Ancien lit du Falschbachweg, lit actuel du Kohlplatz

L'ancien tracé du ruisseau du Falschbachweg est aujourd'hui peu entretenu, une prolifération important de la végétation est à noter. Ce lit mineur recueille actuellement les eaux du fossé du Kohlplatz. Le busage sous le chemin agricole contraint fortement les eaux du fossé du Kohlplatz à se rejeter l'ancien lit du Falschbachweg.

Ce lit présente un gabarit et une pente régulière (environ 1,60 %). Le lit majeur est vaste avec peu d'obstacle jusqu'à la zone urbanisée de Niederroedern. La ripisylve en haut de berge est inexistante.

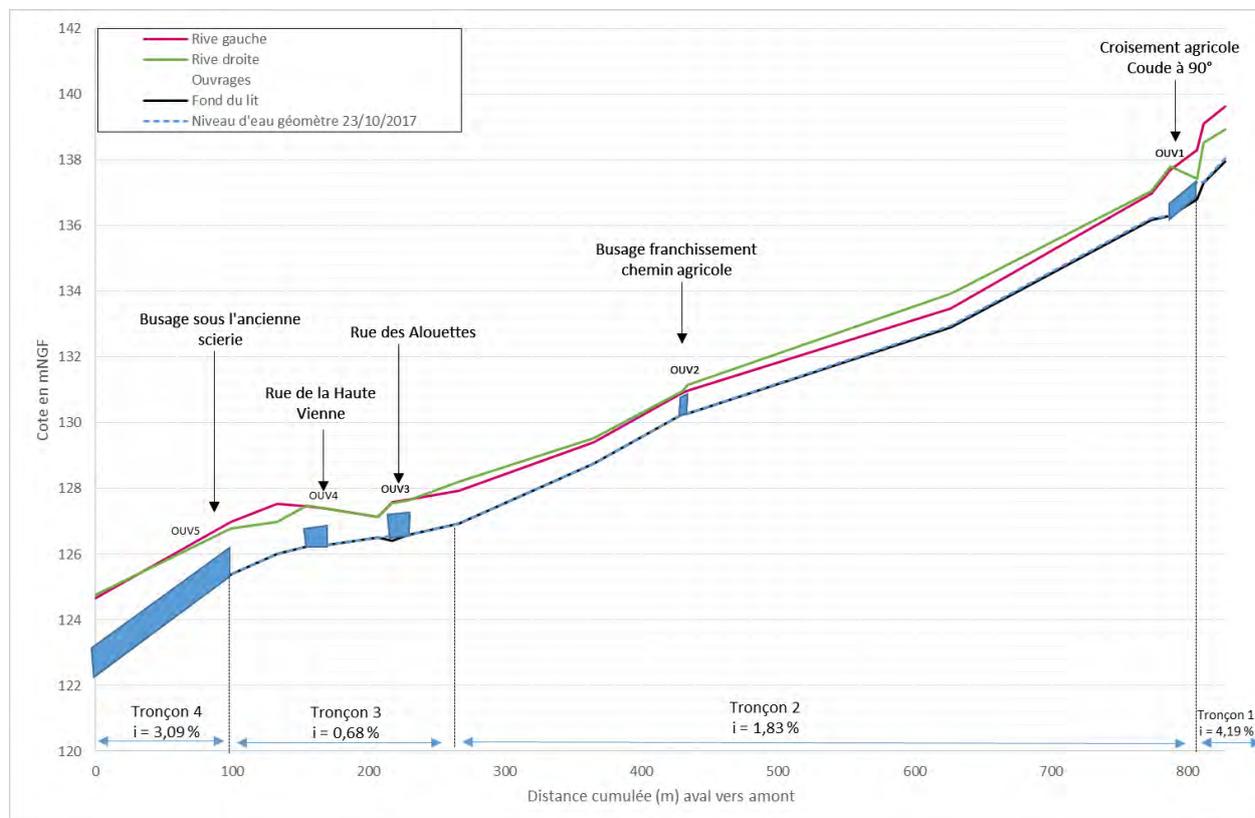
Figure 36 : Profil en long d fossé du Kohlplatz

Entre l'amont et l'aval de l'ouvrage 1, la variation altimétrique est d'environ 1,50 m. Ce qui confirme que le raccordement entre le fossé provenant de l'Ouest et l'ancien lit du Falschbachweg n'est pas naturel. Cette contrainte topographique provoque l'enfoncement de l'ouvrage et son obstruction diminuant fortement sa capacité.

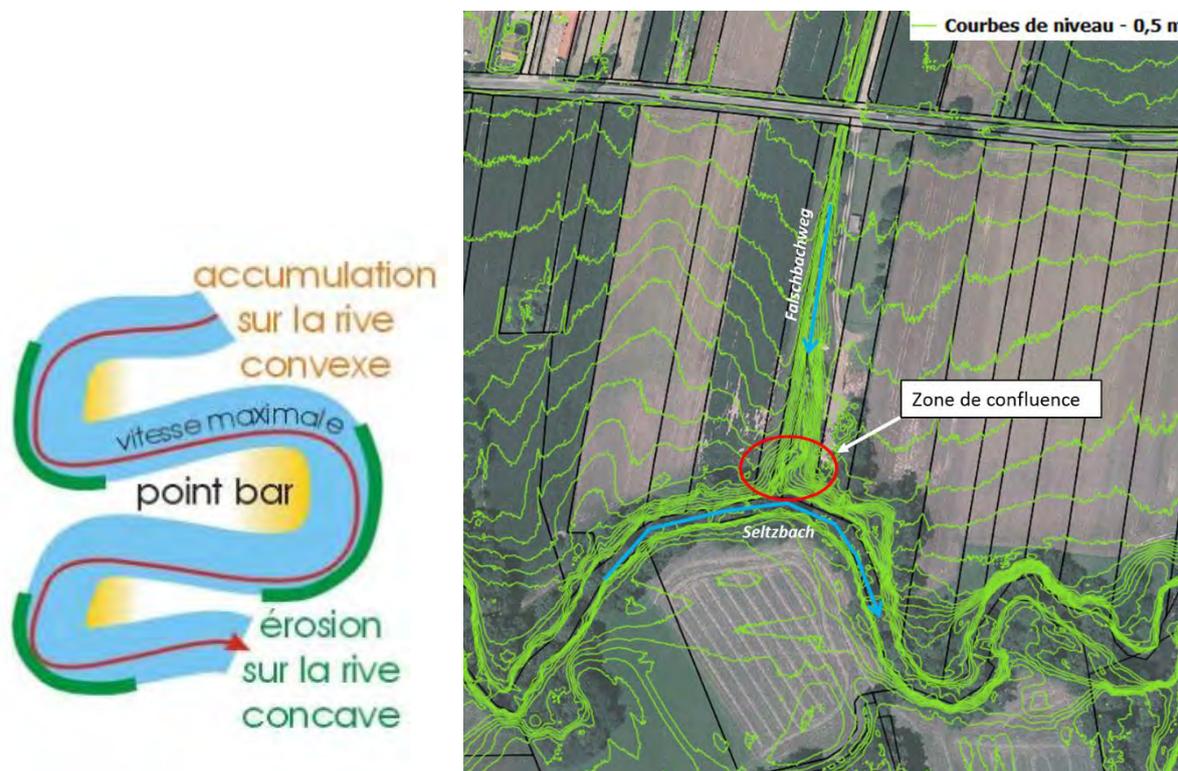
Figure 37 : Localisation nouvelle confluence Seltzbach - Falschbachweg

La confluence a été créée au niveau de la partie extrados d'un méandre du Seltzbach, soit le secteur où les vitesses d'écoulement sont les plus importantes et donc le potentiel d'érodabilité élevé.

Lorsque le niveau d'eau du Seltzbach augmente, l'écoulement dans la partie externe du méandre s'accélère ce qui accroît l'érosion sur la rive concave. Le Seltzbach induit également un remous hydraulique vers le ruisseau du Falschbachweg.

Ainsi un ressaut hydraulique se forme au droit de cette confluence, phénomène très érosif qui justifie l'état très dégradé du tronçon aval du Falschbachweg.

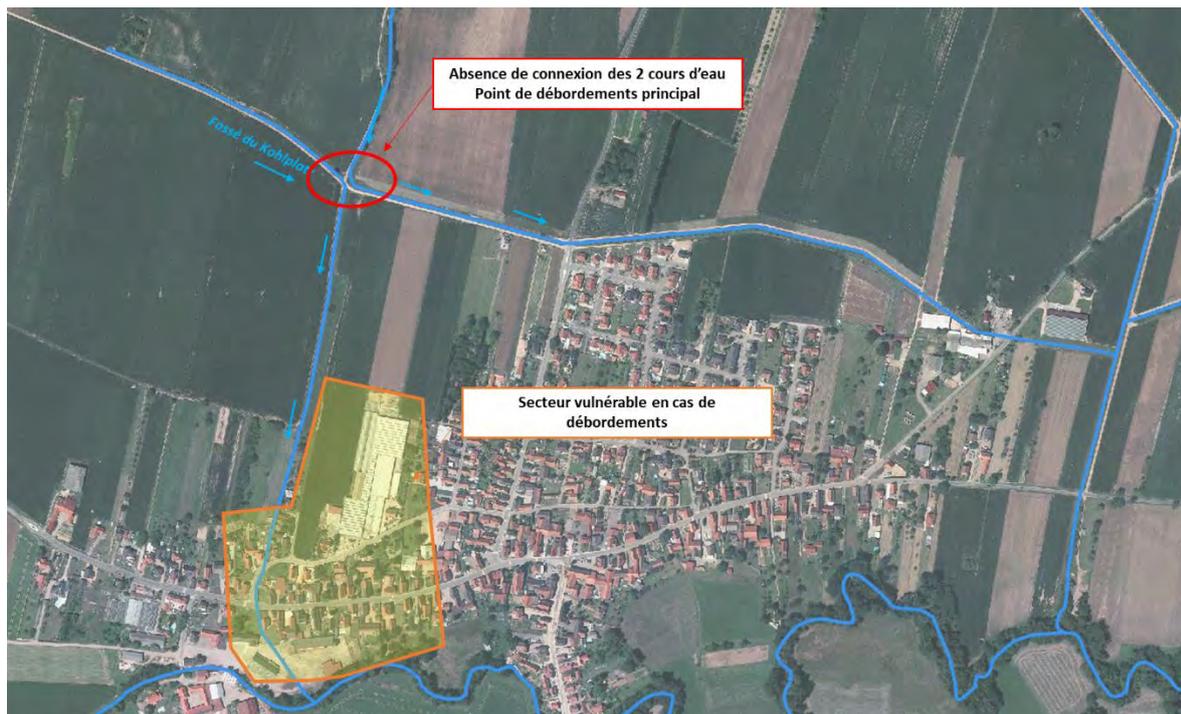
Figure 40 : Zone vulnérable de Niederroedern

Les multiples interventions anthropiques sur le ruisseau du Falschbachweg ont induit un système hydrographique complexe composé de deux lits mineurs totalement déconnectés en période de basses et moyennes eaux. Ces deux ruisseaux disposent du même lit majeur, en cas de crues les volumes débordés s'accumulent et se propagent en direction des riverains de Niederroedern.

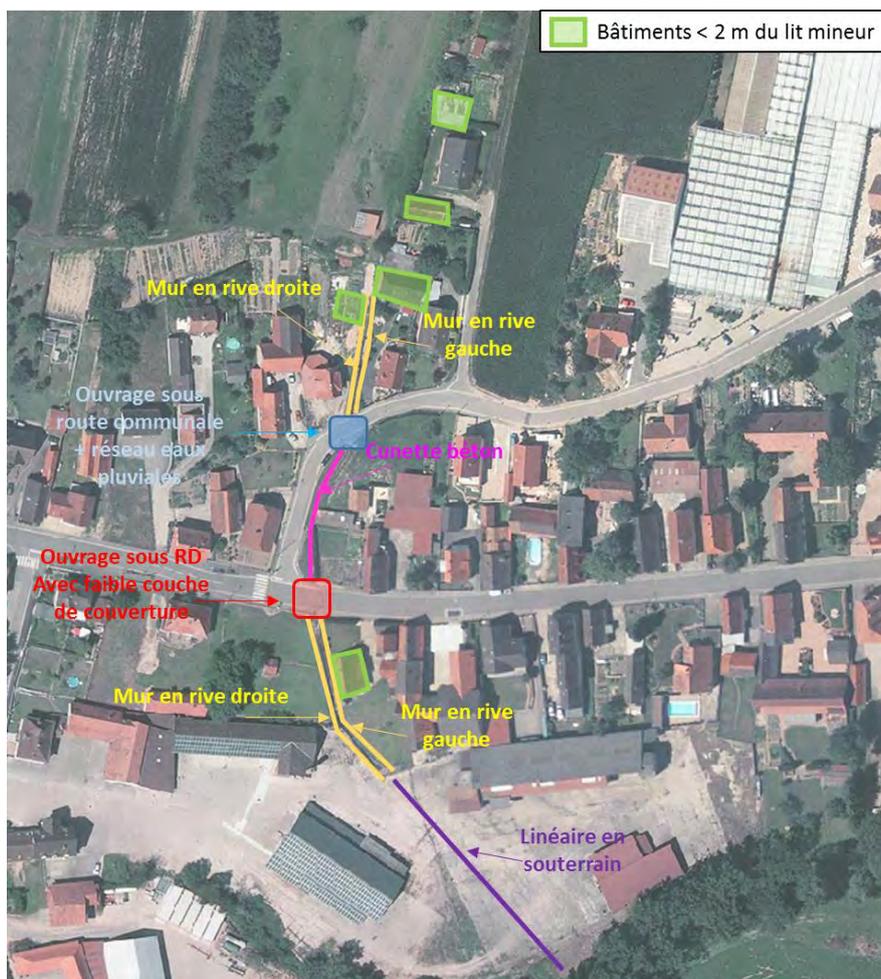
Figure 42 : Contraintes urbaines lit historique du Falschbachweg

Le lit historique du Falschbachweg est extrêmement contraint au niveau de la zone urbanisée de Niederroedern. Il longe des habitations et des limites de propriétés privées matérialisées par des murs. Il présente également un linéaire en souterrain d'environ 100 m sous l'ancienne scierie. S'orienter vers une restauration de cours d'eau ambitieuse apparaît délicat au regard des contraintes foncières et techniques.

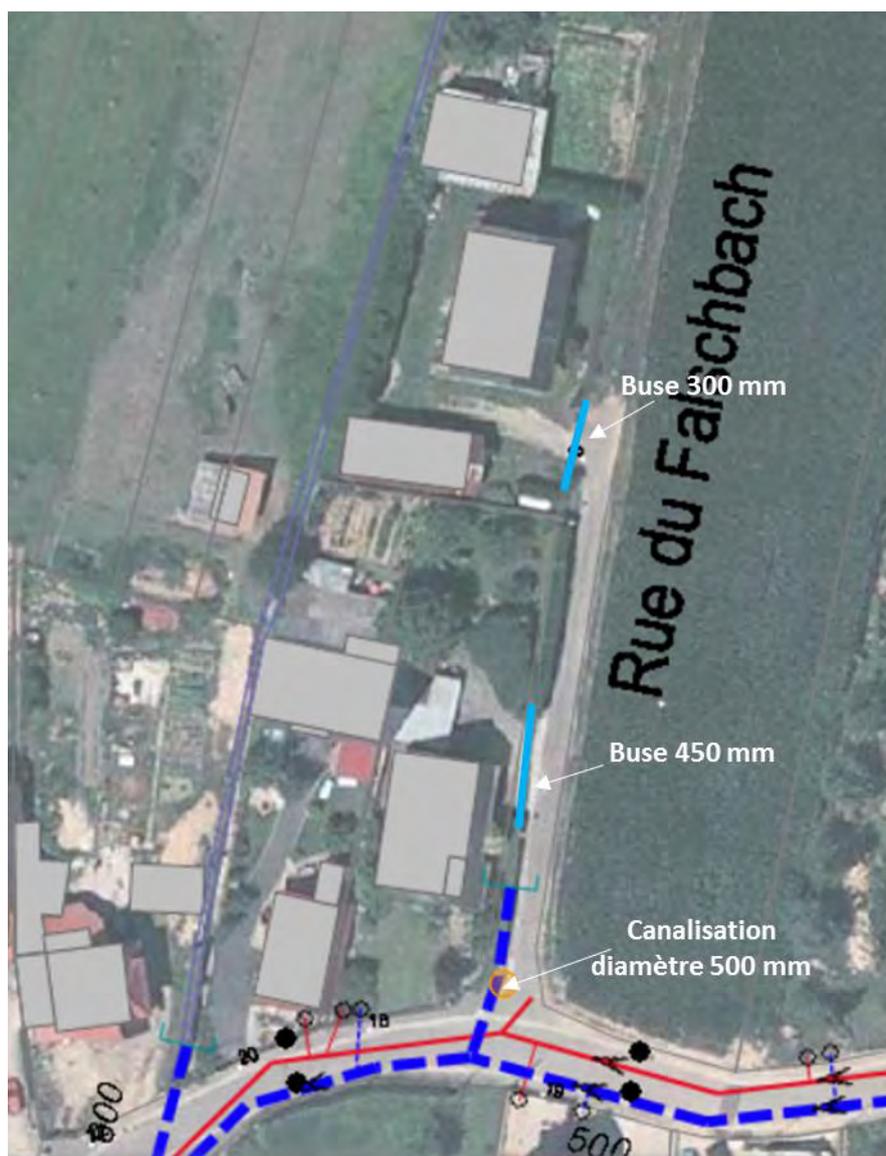
Figure 57 : Localisation des sections busées – Rue du Falschbachweg

Au niveau de la rue du Falschbachweg, un fossé de collecte des eaux pluviales est présent. Il recueille les eaux de ruissellements des parcelles agricoles (secteur des Serres fleuries) ainsi que les eaux de débordements du cours d'eau, puis achemine les eaux vers le réseau d'eaux pluviales. Le réseau d'eaux pluviales se rejette intégralement au niveau du cours d'eau en aval de l'ouvrage n°3.

La canalisation du réseau d'eaux pluviales présente un diamètre 500 mm, les sections busées en amont du réseau disposent respectivement d'un diamètre 300 mm et 450 mm. Le fossé a été busé par 2 fois et dans chacun des cas il s'agit d'un tronçon d'une dizaine de mètres afin que les particuliers puissent accéder à leur propriété.

Afin de limiter le risque de débordement des eaux vers la voirie il est préconisé de renforcer les 2 tronçons busés en mettant en place des buses de diamètre 500 mm ou bien des dalots de section d'écoulement de 0,2 m². **Ces travaux peuvent être envisagés à moyen ou long terme dans le cadre de travaux de voirie éventuels.** La modification des canalisations sur un linéaire de 16 ml peut être estimée à **4000 € HT**.

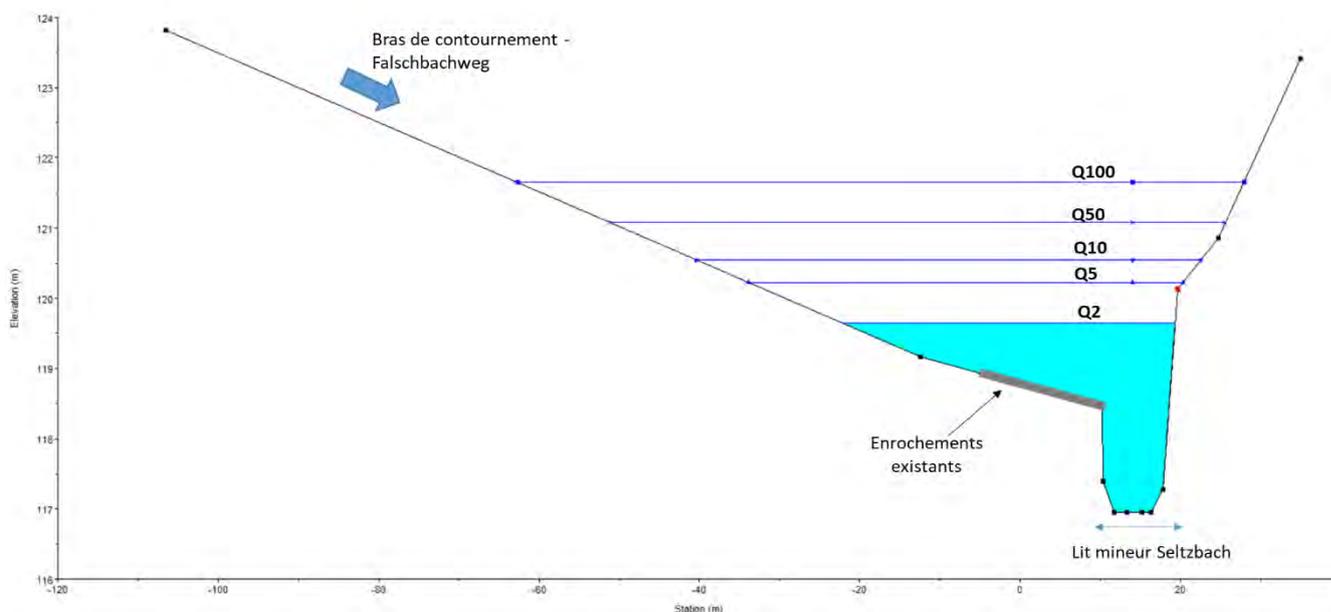
Figure 58 : Coupe transversale au niveau de la confluence Falschbachweg et Seltzbach

Les remous hydrauliques du Seltzbach peuvent remonter bien au-delà du seuil en enrochements élaboré par l'AF. D'autant plus qu'en l'état actuel le seuil ne concerne que le fond du lit mineur du Falschbachweg, il n'existe aucune protection de berge.

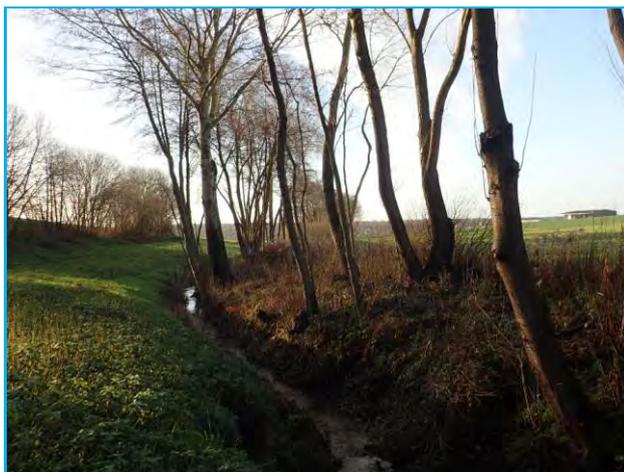
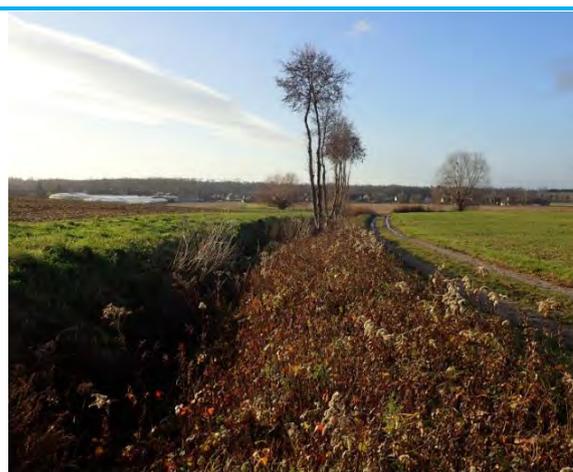
Tronçon relativement naturel avec quelques aménagements ponctuels (notamment remblai en rive gauche).
Préserver le caractère naturel et la zone humide au droit de la confluence.

Nom du désordre	Description	Linéaire (m)
Remblai anthropique	Remblai + mur non autorisé	30 m

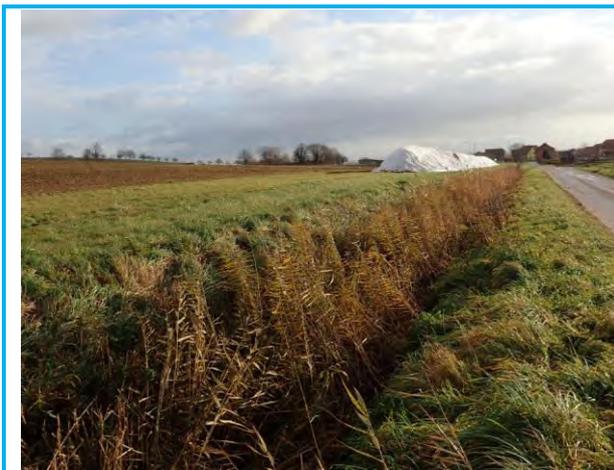
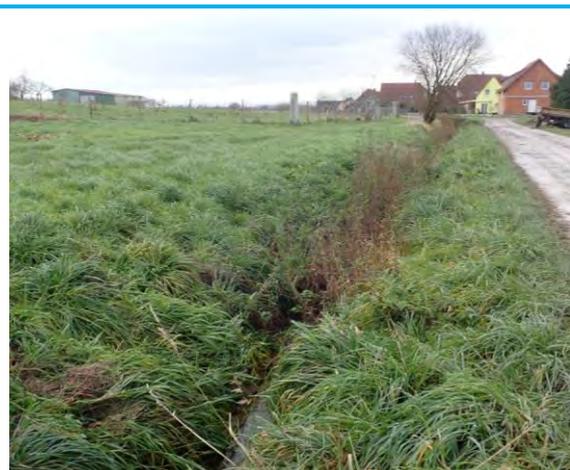
Nom du désordre	Description	Linéaire (m)
Coude à 90°	Contrainte hydraulique forte	38 m
Affaissements	rive droite raide	Ponctuel

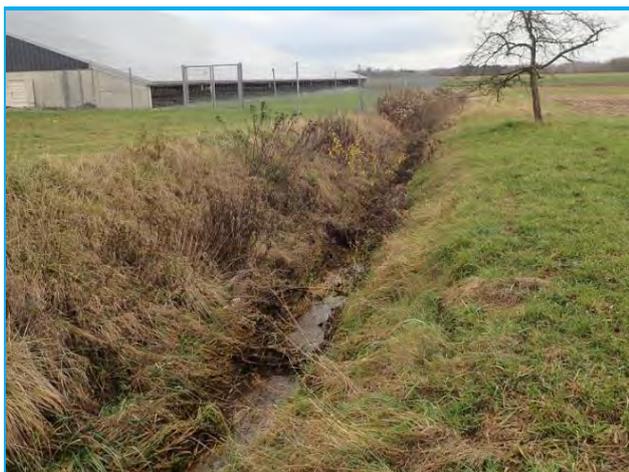
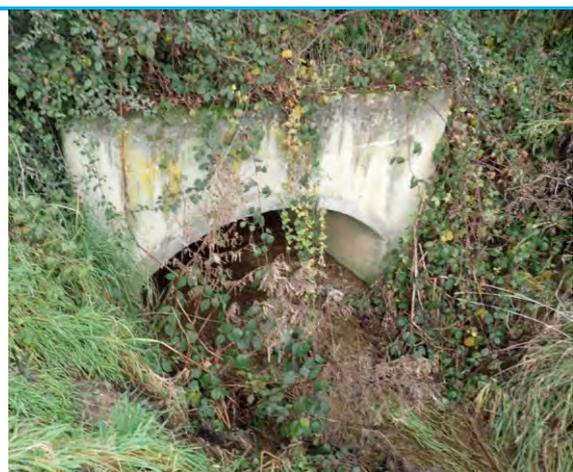
Nom du désordre	Description	Linéaire (m)
Végétation	Lit encombré	300

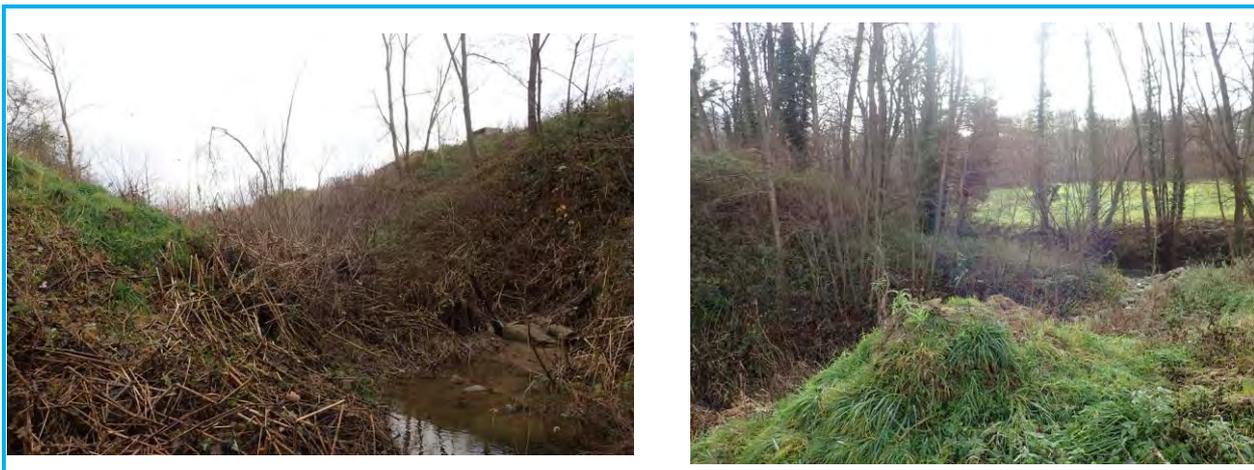
Ripisylve :	Moyenne
Anthropisation	Enrochement confluence
Occupation dominante des berges :	végétation humide
Erodabilité des berges	Forte
Pente des berges :	2/3
Hauteur (m) :	Entre 2 et 6 m
Linéaire de berge aménagé :	Aucun
Linéaire en souterrain :	Aucun

Nom du désordre	Description	Linéaire (m)
Déchet	Objets/blocs	15 m
Erosion	Regressive depuis la confluence	145 m
Ravinement	Berges hautes et raides	145 m

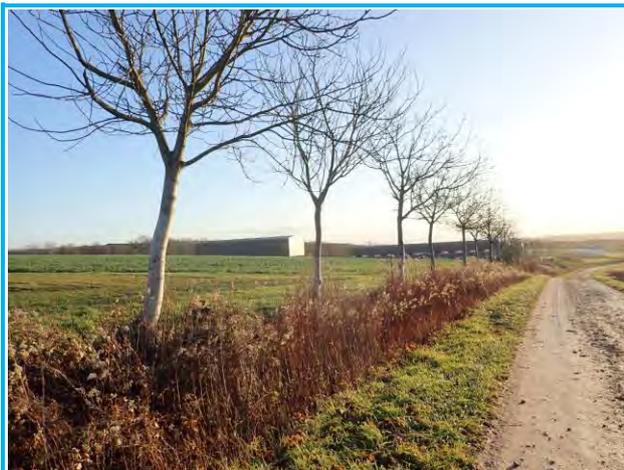
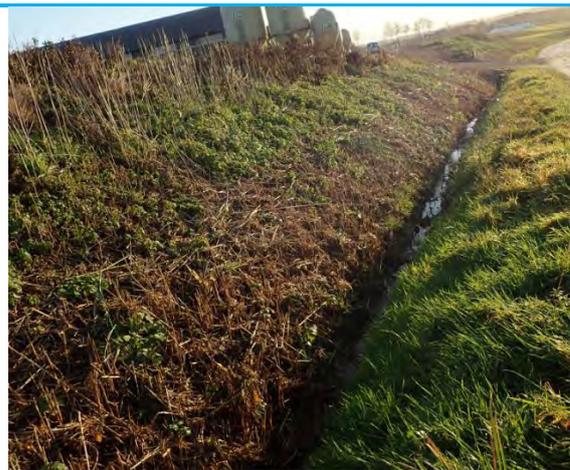
Zone boisée à caractère humide sur le secteur amont du tronçon en rive gauche. Présence d'hélophytes. Végétation relativement dense

Nom du désordre	Description	Linéaire (m)
Affaissement	glissement en rive droite	ponctuel
Incision	rupture de pente sur largeur et profondeur du lit	30 m

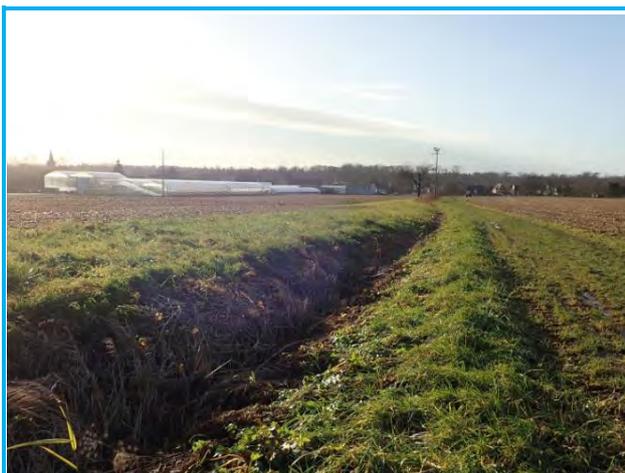
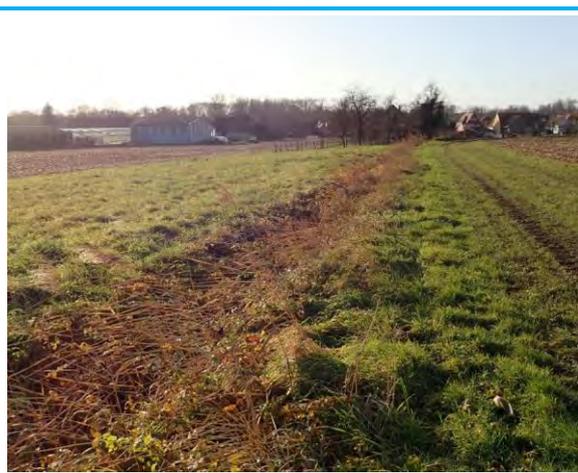
Nom du désordre	Description	Linéaire (m)
Végétation dense	lit comblé partiellement	60 m
Végétation dense	Comblé par la végétation	28 m

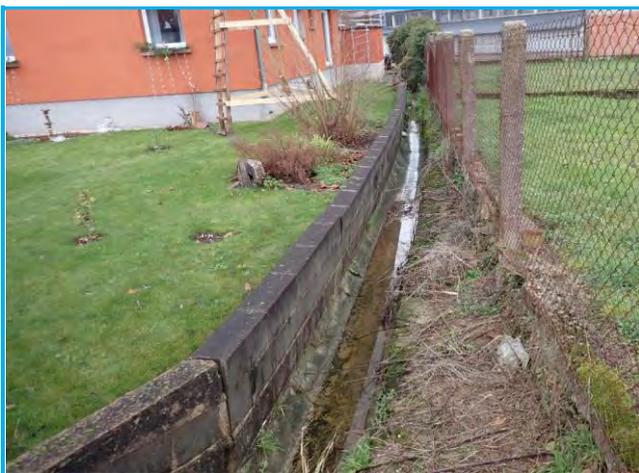
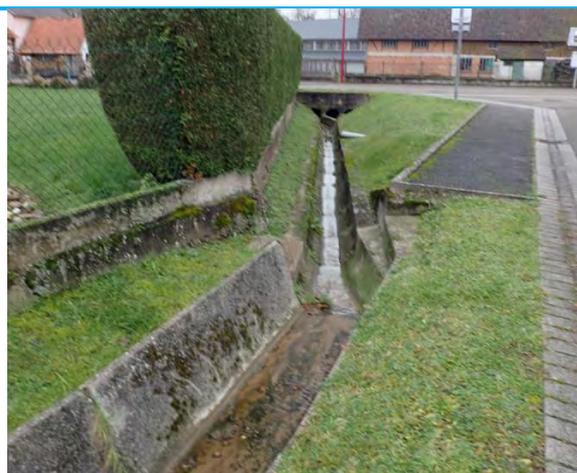
Nom du désordre	Description	Linéaire (m)
Artificiel	Lit complètement artificialisé	254
