SYNDICAT DES EAUX ET DE L'ASSAINISSEMENT ALSACE MOSELLE

Etude hydrologique, hydraulique et hydromorphologique Commune de Niederroedern

Rapport
Janvier 2018

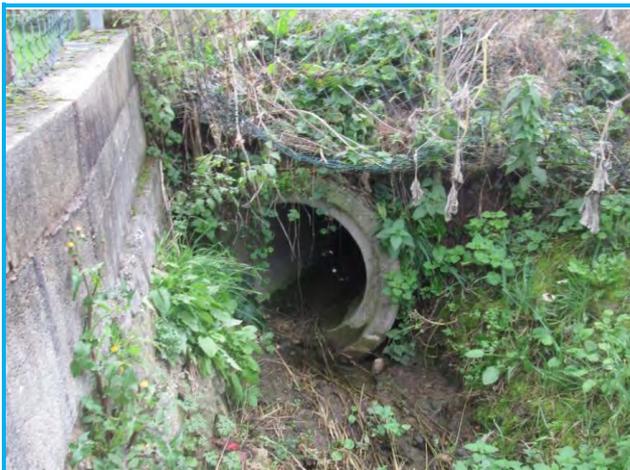
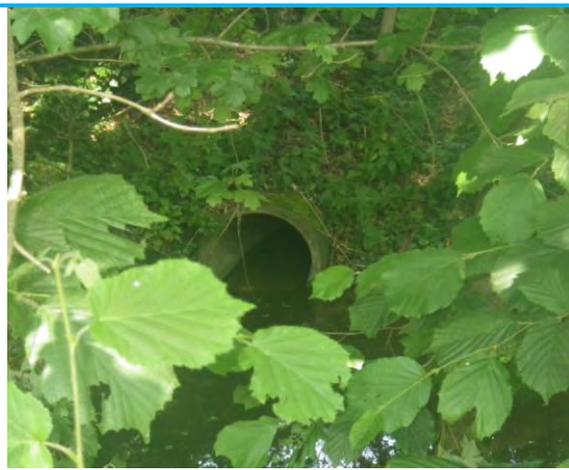
Nom du désordre	Description	Linéaire (m)
Artificiel	cours d'eau totalement busé	98,4

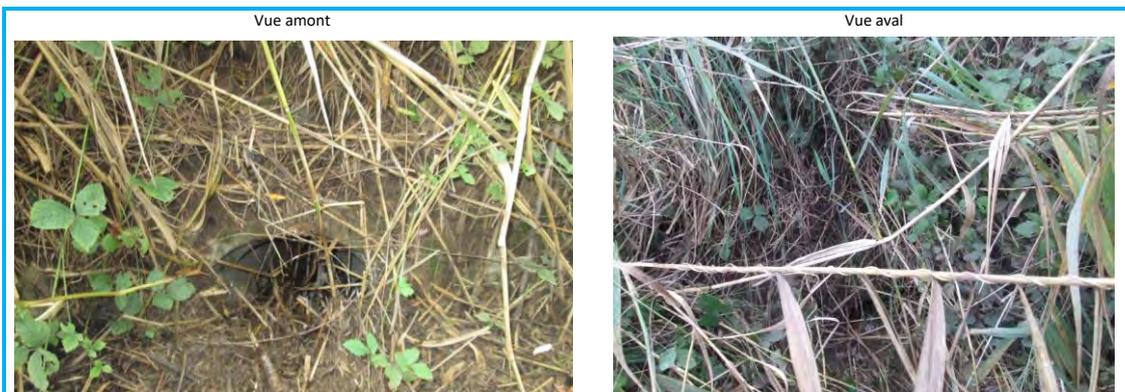
L'ouvrage induit un obstacle important pour l'écoulement de part sa position en altimétrie, sa pente et son inclinaison. Le tronçon amont présente une pente d'environ 4 % et en aval inférieure à 2%, cette rupture justifie l'érosion en amont de cet ouvrage ainsi que les importants dépôt sédimentaires

Enjeux piscicoles :	Pas d'enjeu piscicole	Enjeux sédimentaires :	Léger remous sédimentaire avec rupture de pente
---------------------	-----------------------	------------------------	---

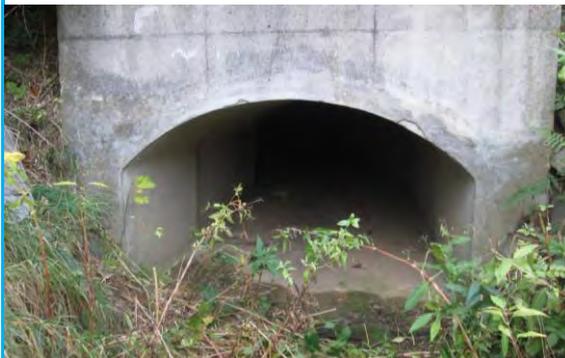
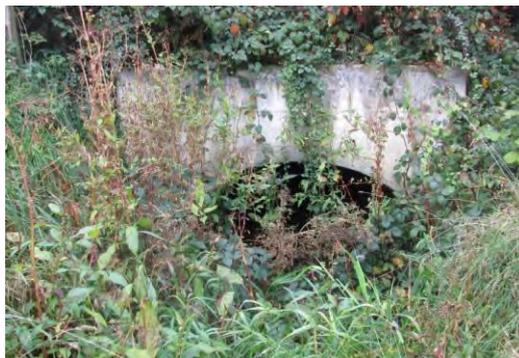
Pas de désordre observé à proximité de l'ouvrage. L'ouvrage apparaît sous dimensionné pour le transit des crues supérieures à une période de retour de 50 ans. Son remous hydraulique est néanmoins limité par la présence de l'ouvrage 7 quelques mètres en amont. L'accumulation de sédiments au sein de l'ouvrage indique un ralentissement des écoulements au droit de ce secteur.
