Expérimentation de seuils rustiques

Etude réalisée pour le compte de l'agence de l'eau Rhin-Meuse

Chargé d'étude : Office National des Forêts

Mars 1996

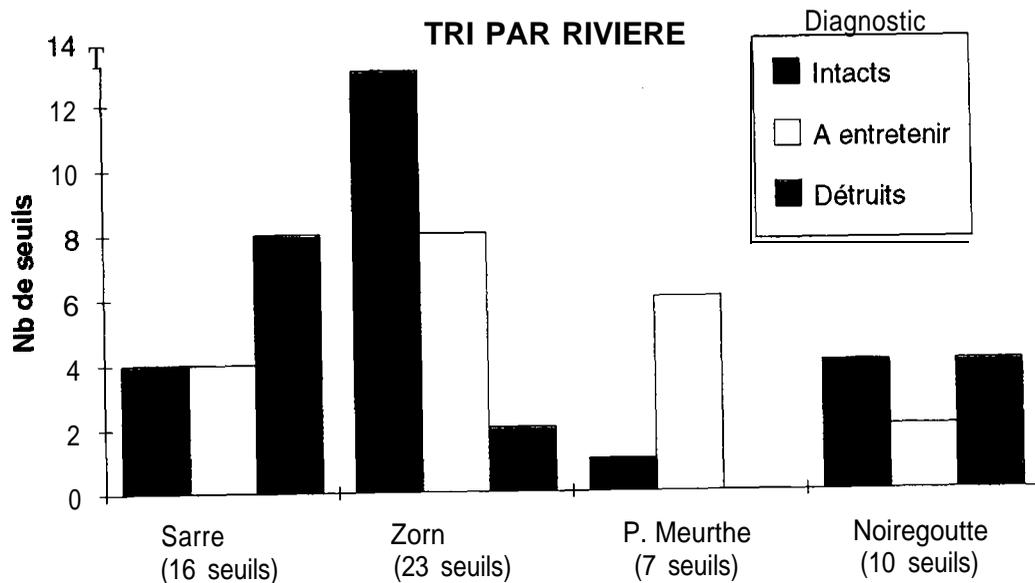
3.1.1. - Comparaison Dar rivière

Il apparaît une très grande disparité des résultats sur les quatre cours d'eau.

Nous relevons à ce stade deux éléments explicatifs :

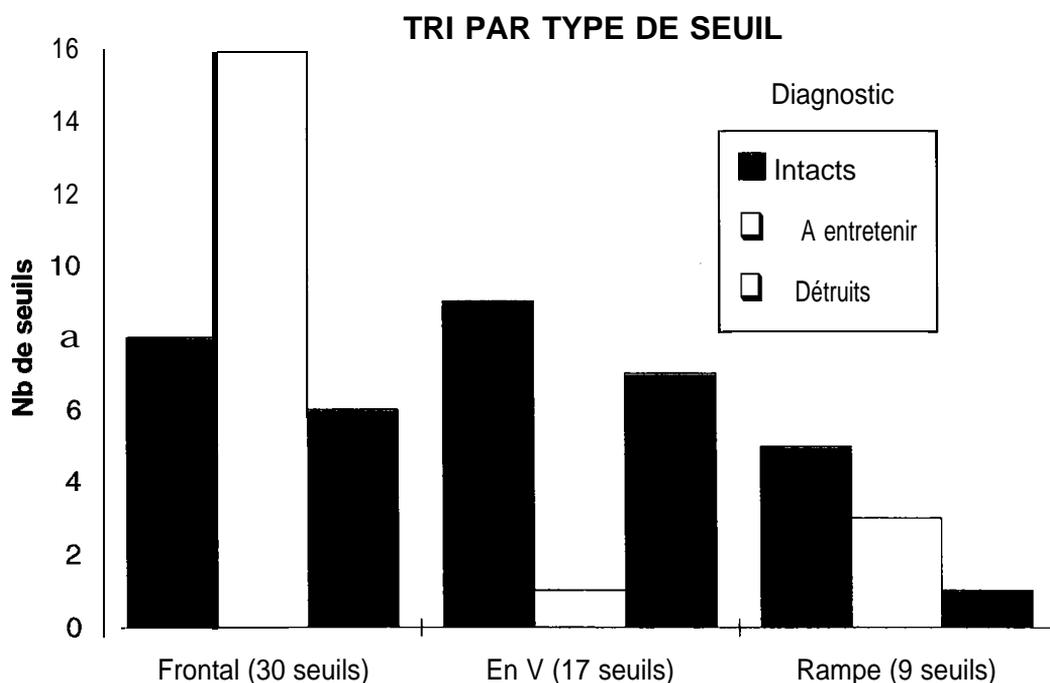
Apparemment, les rampes nécessitent moins d'entretien que les seuils frontaux. Cette conclusion ne serait toutefois être définitive car il est vraisemblable que le besoin d'entretien se manifeste plus tardivement pour les rampes.

Les seuils en V sont manifestement les plus fragiles, le point d'appui central constituant pour ces ouvrages le "Talon d'Achille".

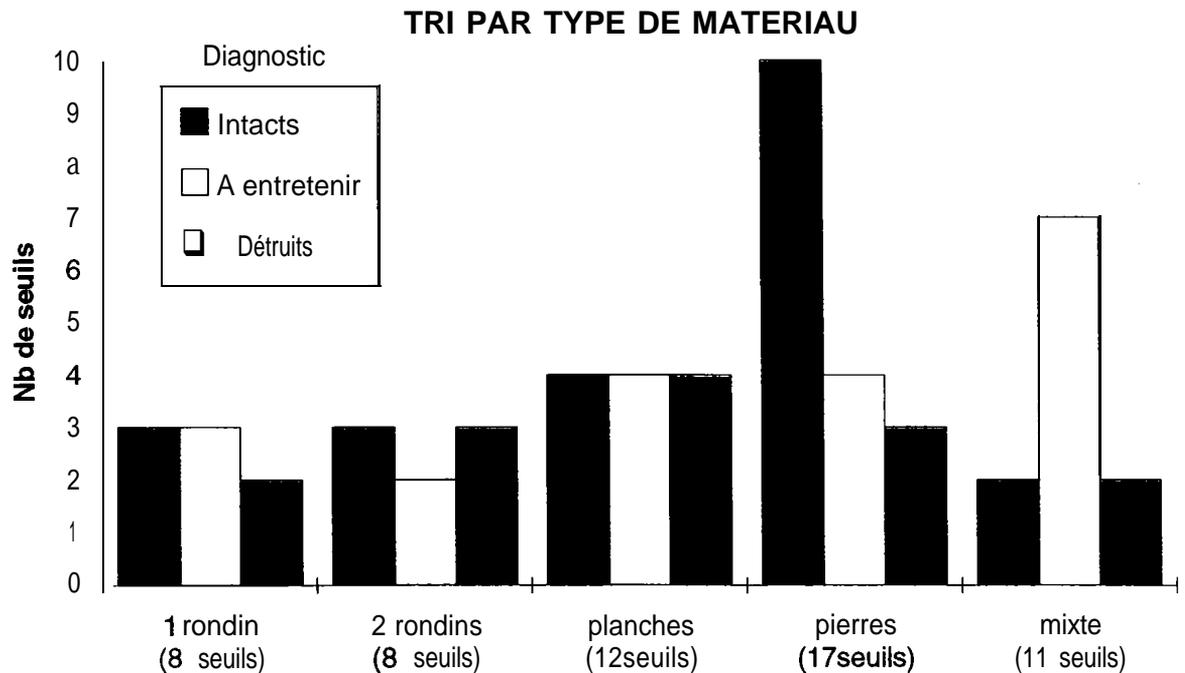
3.1.3. - Le comportement des différents matériaux employés

Les seuils en bois présentent sur l'échantillon disponible un comportement homogène. Qu'ils soient constitués d'une ou deux grumes ou de planches clouées, les trois classes de diagnostic représentent chacune un tiers des effectifs.

Les seuils en pierre donnent le meilleur taux de satisfaction devant les seuils mixtes. La souplesse de la structure de ces ouvrages ne doit pas être étrangère à ce résultat : les blocs peuvent être déplacés légèrement sans remettre en cause l'efficacité du seuil. Le maintien des blocs par des pieux limite efficacement les incidents.

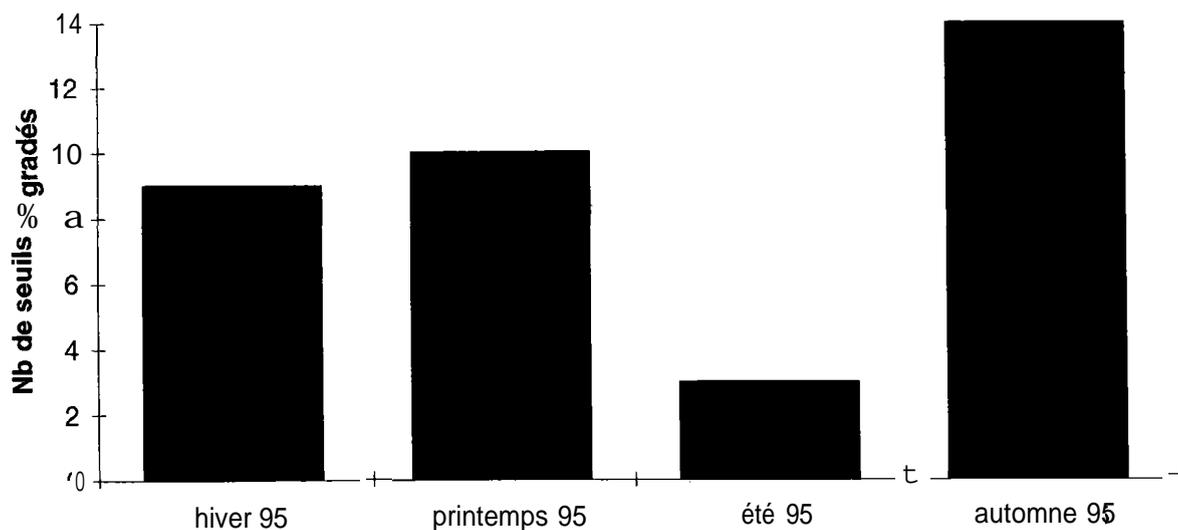
CHRONOLOGIE DES DEGRADATIONS

L'historique ci-après rappelle la chronologie des désordres apparus au cours du suivi.

Les désordres apparaissant en été ne sont pas insignifiants (infiltration d'étiage . ..). Au terme d'une année, on n'a pas l'impression d'observer une stabilisation de l'évolution des ouvrages.

Sur les 14 ouvrages détruits pendant la période, il s'est écoulé entre le premier constat d'un désordre et la destruction du seuil, un délai compris entre :

- 0 et 3 mois dans 10 cas ;
- 3 et 6 mois dans 4 cas.
