Qualité du milieu physique DE LA SARRE BLANCHE

campagne 1998-1999

Etude réalisée pour l'Agence de l'eau Rhin-Meuse et la direction régionale de l'environnement de Lorraine.

Prestataire : Atelier d'Ecologie Rurale et Urbaine

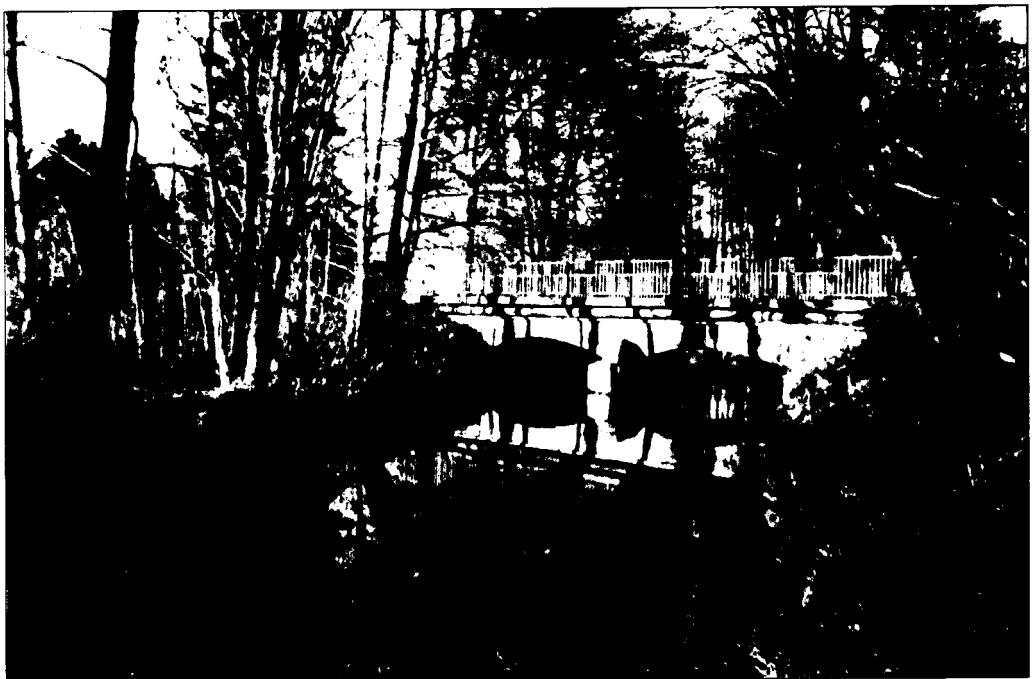
Lu Sarre Blanche au pont-route de Lorquin (041). Le lit majeur étendu et les berges sont de bonne qualité. Le lit mineur est perturbé par des ouvrages infranchissables, notamment la prise d'eau du Canal de la Marne au Rhin, sur la moitié aval du secteur.

Sur le dernier tronçon aval, le remblai et le pont de l'ancienne voie ferrée pourraient être enlevés. Ceux-ci perturbent l'écoulement des eaux (lits majeur et mineur) alors que le pont présente des risques d'effondrement (risque d'embâcle et danger pour les personnes).
