Qualité du milieu physique de la SARRE BLANCHE

Résumé

Campagne 1999-2000

Etude réalisée pour l'Agence de l'eau Rhin-Meuse et la Direction Régionale de l'environnement de Lorraine
Prestataire : A.E.R.U.

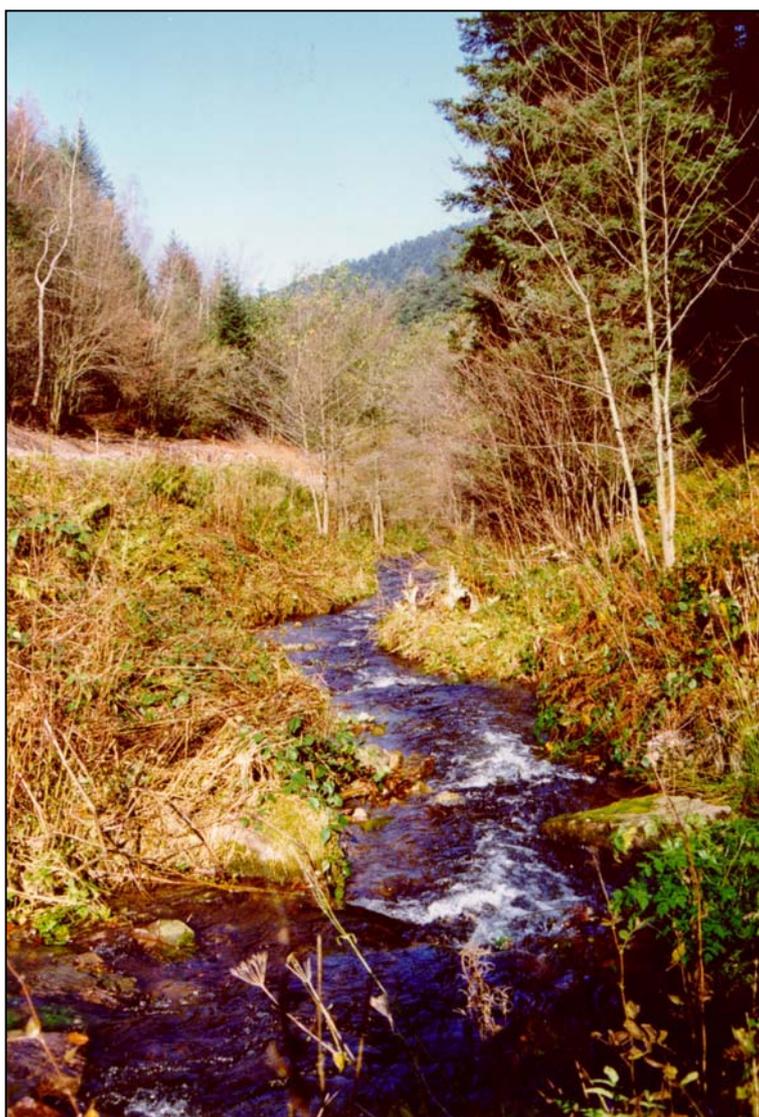
La Sarre Blanche présente le plus souvent un cours rectiligne dans une vallée étroite sur ce secteur. L'écoulement est turbulent, les berges sont stables (en partie bloquées par des remblais) et la ripisylve est souvent insuffisante

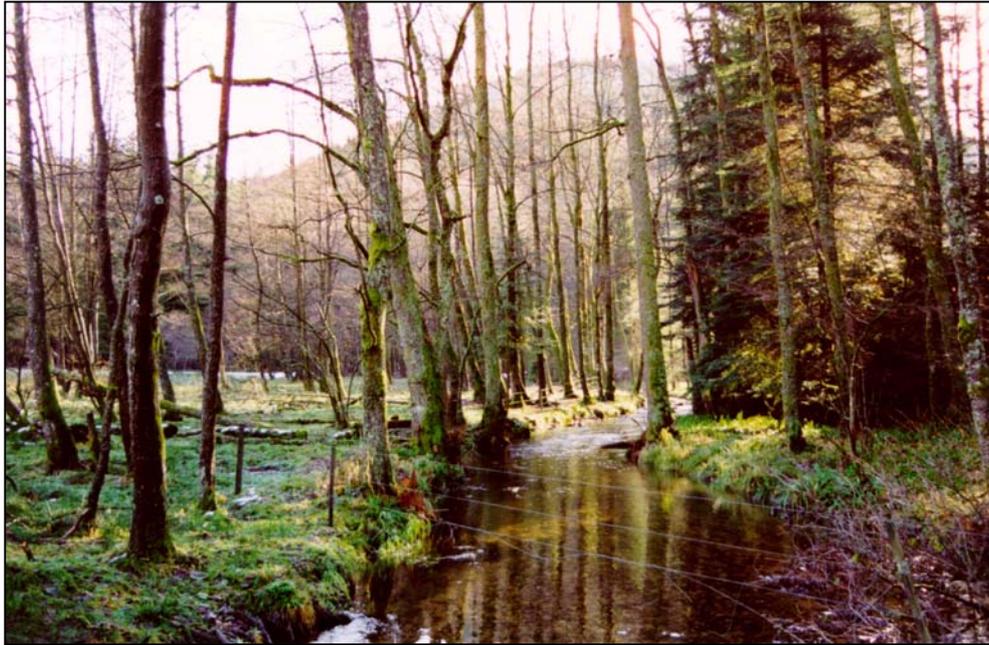
La Sarre Blanche à l'aval de la confluence du Ruisseau de la Basse Léonard. La rivière circule dans une vallée plus large et encaissée. La ripisylve est ici assez bonne (manque de strate arbustive), ce n'est pas le cas sur la majorité du tronçon. Ecoulement, profondeurs et substrats sont souvent bien diversifiés.

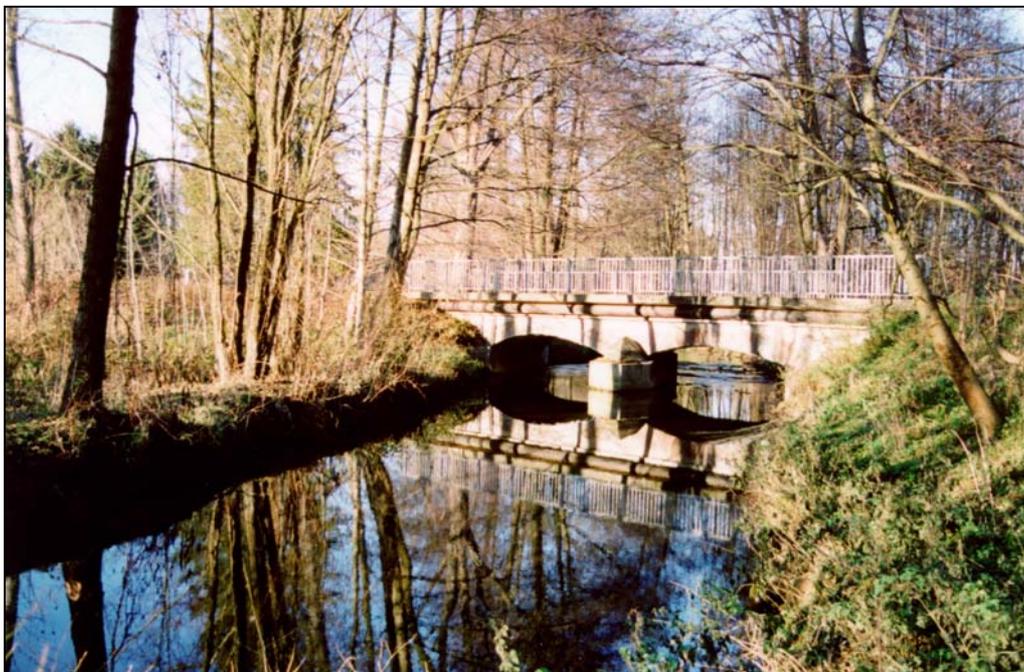
La Sarre Blanche au pont-route de Lorquin (D41). Le lit majeur étendu et les berges sont de bonne qualité. Le lit mineur est perturbé par des ouvrages infranchissables, notamment la prise d'eau du Canal de la Marne au Rhin, sur la moitié aval du secteur.
