QUALITE

DU MILIEU PHYSIQUE

DE L'ILL

Campagne 1998 - 1999

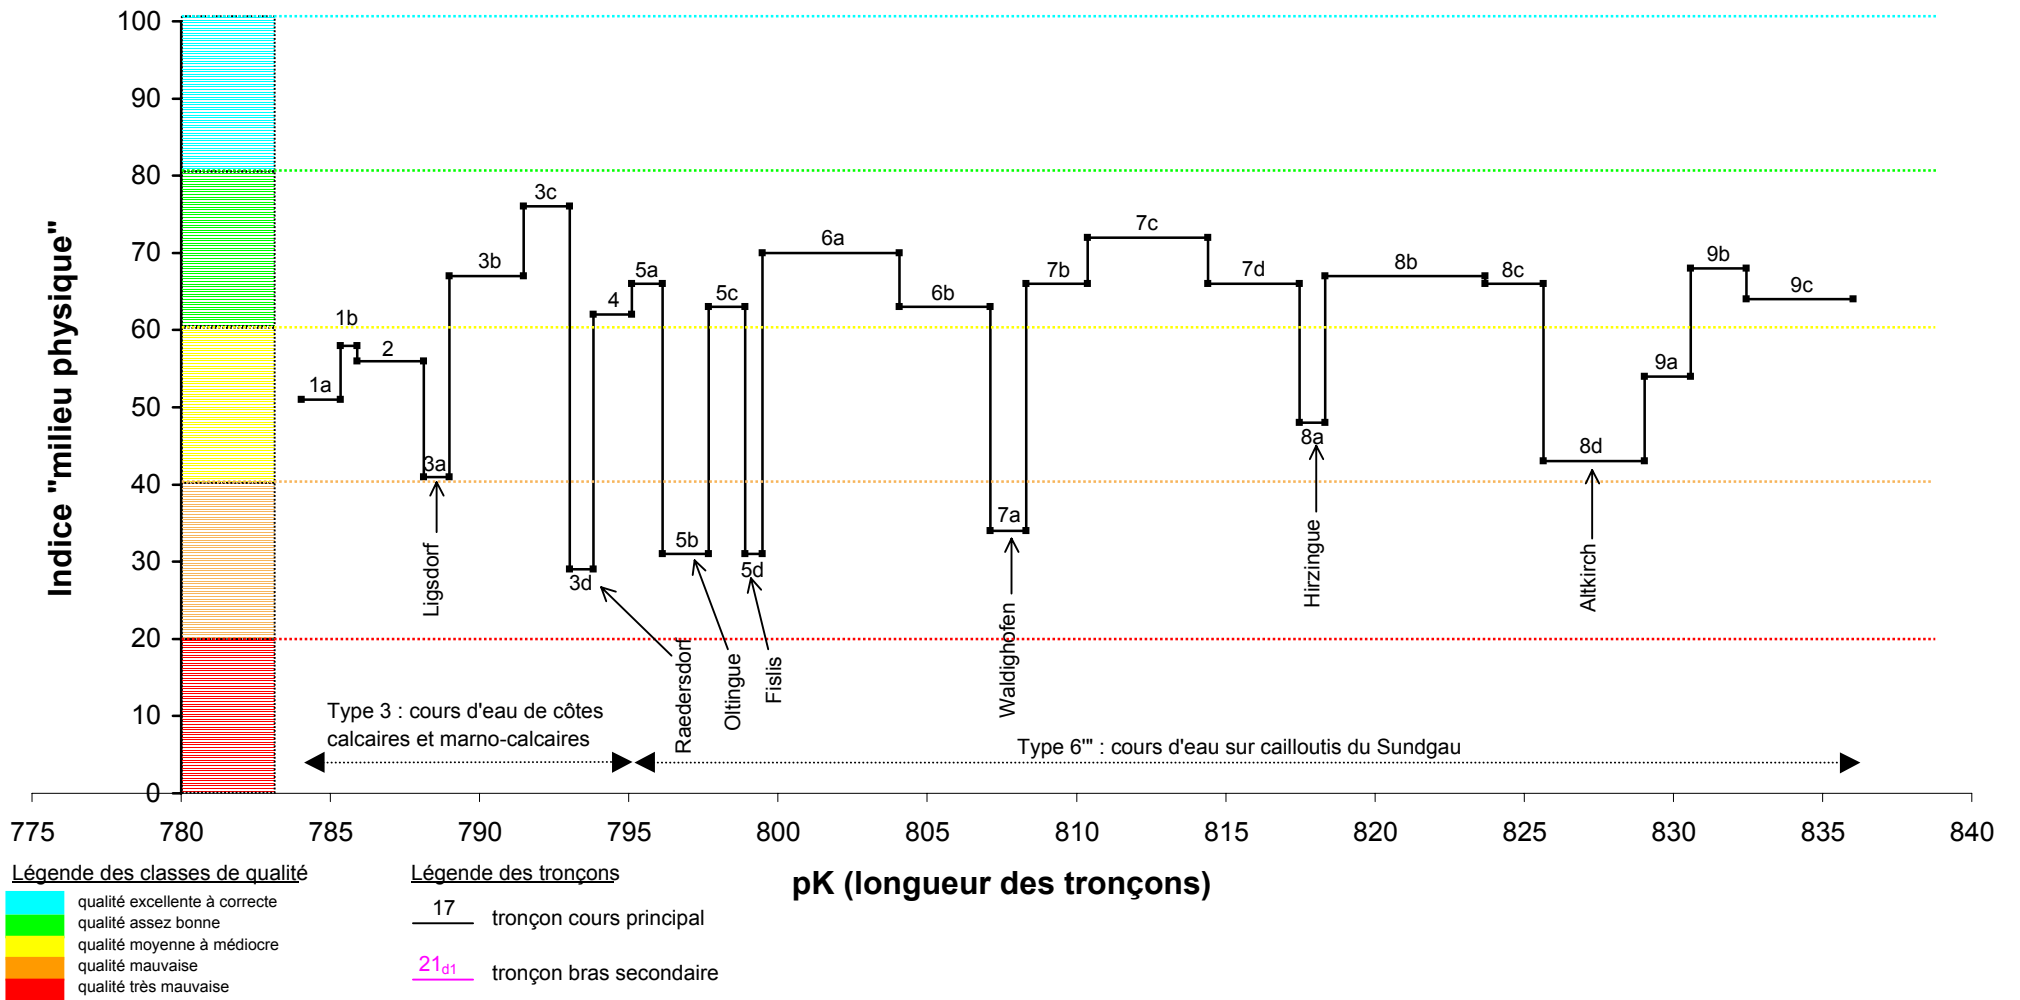
Etude du milieu physique de l'III Evolution amont-aval de l'indice par tronçon de Winkel (source) à Illfurth

Le graphe d'évolution amont-aval met en évidence un niveau de qualité peu varié et peu élevé (qualité moyenne à médiocre).

Sur ce secteur, le graphe d'évolution de la qualité amont-aval met en évidence un niveau de qualité maximal de plus de 70%.

Sur ce secteur, le graphe d'évolution de la qualité amont-aval met en évidence un niveau de qualité assez constant autour de 66%, excepté dans les traversées d'agglomérations.
