Qualité du milieu physique de la SARRE

Campagne 1998-1999

Etude réalisée pour l'Agence de l'eau Rhin-Meuse et la Direction Régionale de l'environnement de Lorraine

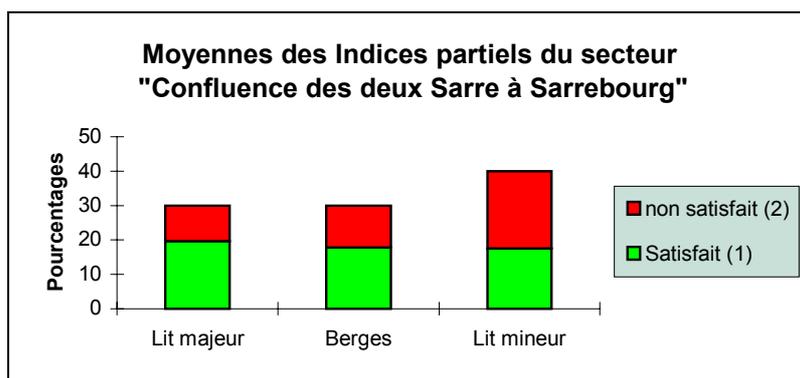
Le graphique ci-dessus illustre le niveau d'altération des **3 grands compartiments** du cours d'eau qui constituent l'indice milieu physique global : le **lit majeur**, les **berges** et le **lit mineur**. Ces paramètres sont représentés en fonction de leur **pondération** (taille de chaque barre) dans la note générale de qualité sur 100 (voir présentation de la méthode et annexe 3). Le **niveau de dégradation** de chaque paramètre (en moyenne sur le secteur considéré) correspond à la portion rouge de chaque barre.

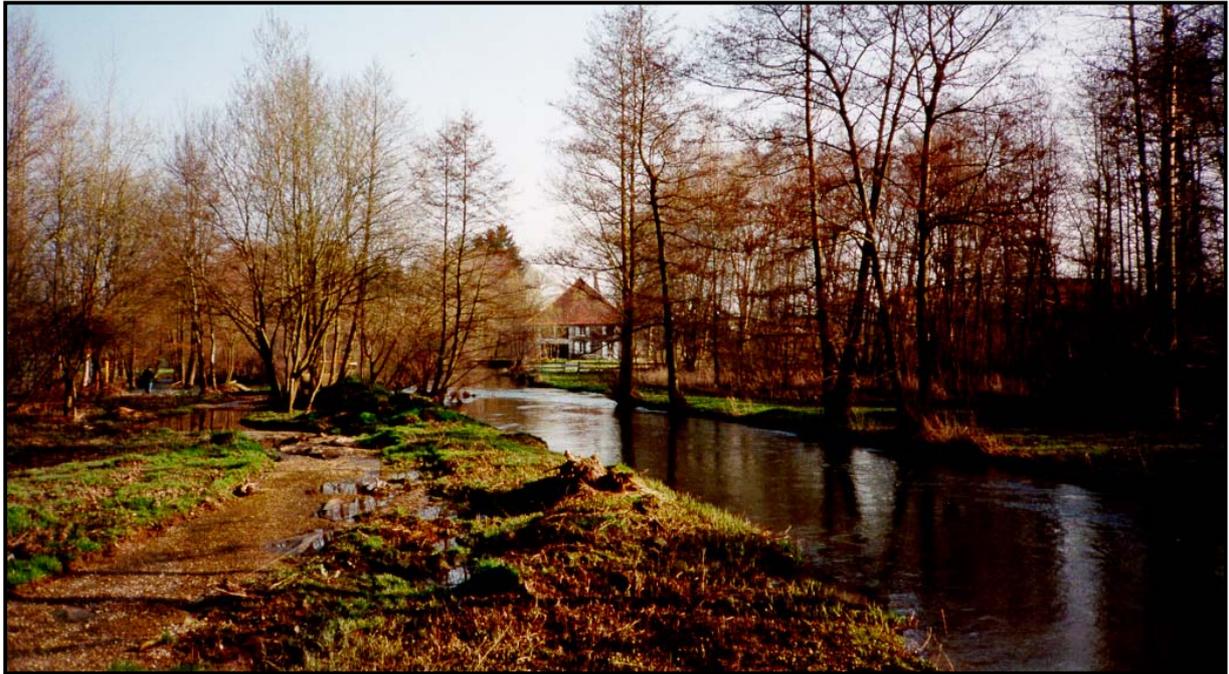
Amont du secteur (tronçon 1, au fond le Moulin d'Hermelange). Ripisylve assez bonne et présence de zones humides (ici une Aulnaie) dans le lit majeur.

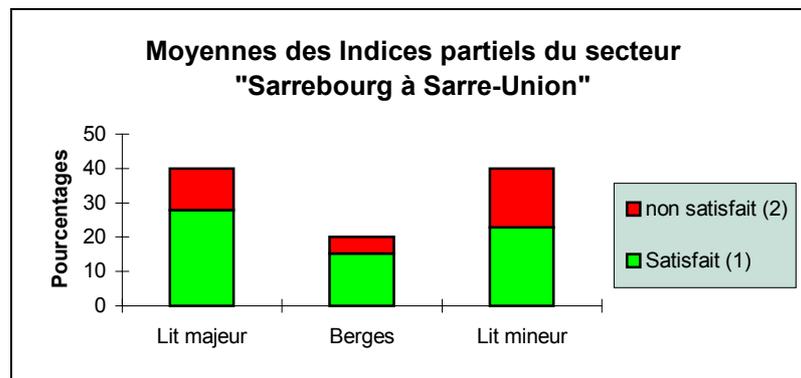
Sur ce secteur, l'écoulement dans le **lit majeur** est **peu contraint** par les remblais. De plus, l'exploitation de la vallée en prairies permanentes permet de bonnes relations entre la nappe phréatique et le cours d'eau (prévention des crues, filtrage des eaux,...). Le tableau page 14 et le graphique ci-dessous illustrent bien le faible niveau de dégradation et l'homogénéité de la qualité du lit majeur et des berges sur ce secteur.

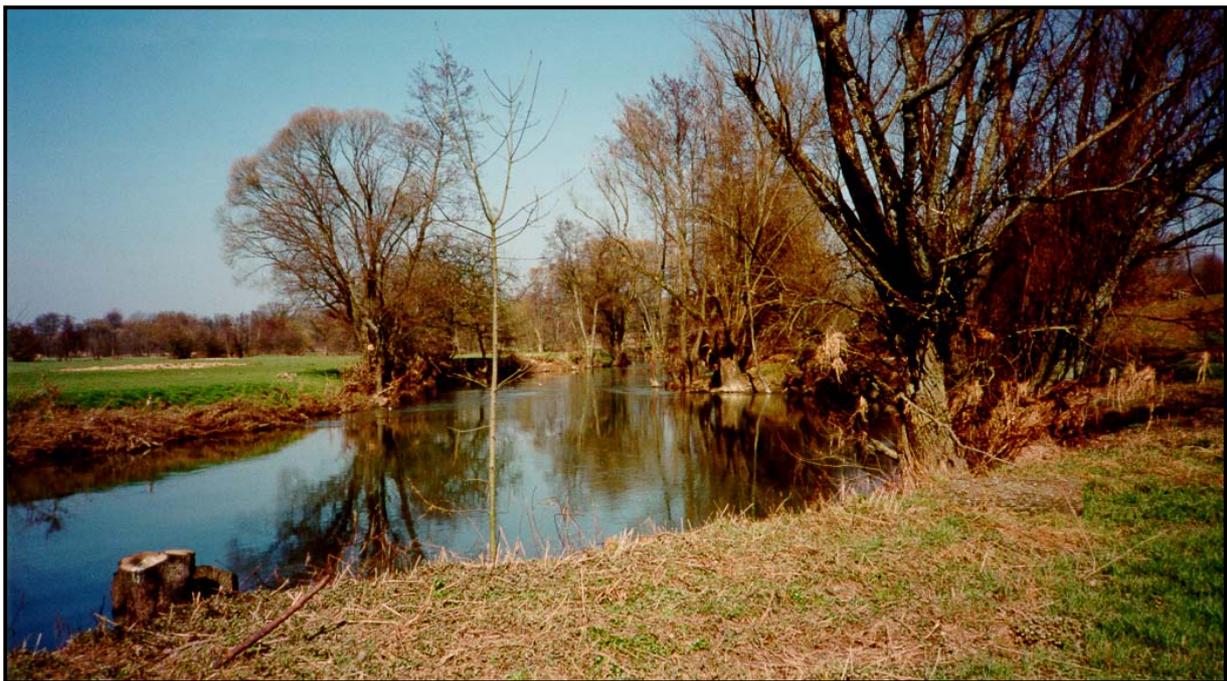
L'écoulement est influencé par les seuils (tronçon 7a). La ripisylve est bien entretenue dans un lit majeur de bonne qualité (nombreuses prairies)

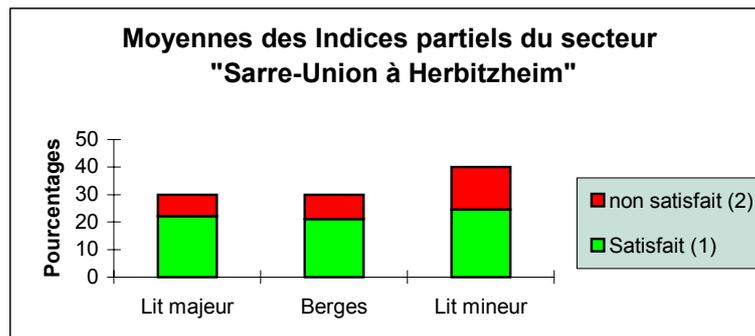
Les **berges** sont souvent **instables** en raison d'un maintien insuffisant par la végétation : la **ripisylve** est souvent **trop clairsemée** (indice partiel variant de 63 à 74%). La **maladie de l'aulne** a également causé des **dégâts assez importants**, comme sur le secteur précédent, et la proportion d'aulnes morts ou dépérissant reste non négligeable, malgré les travaux de restauration engagés récemment. Néanmoins, les berges restent peu aménagées sur l'ensemble du secteur et gardent un caractère naturel propice au développement d'une ripisylve plus diversifiée et plus équilibrée.

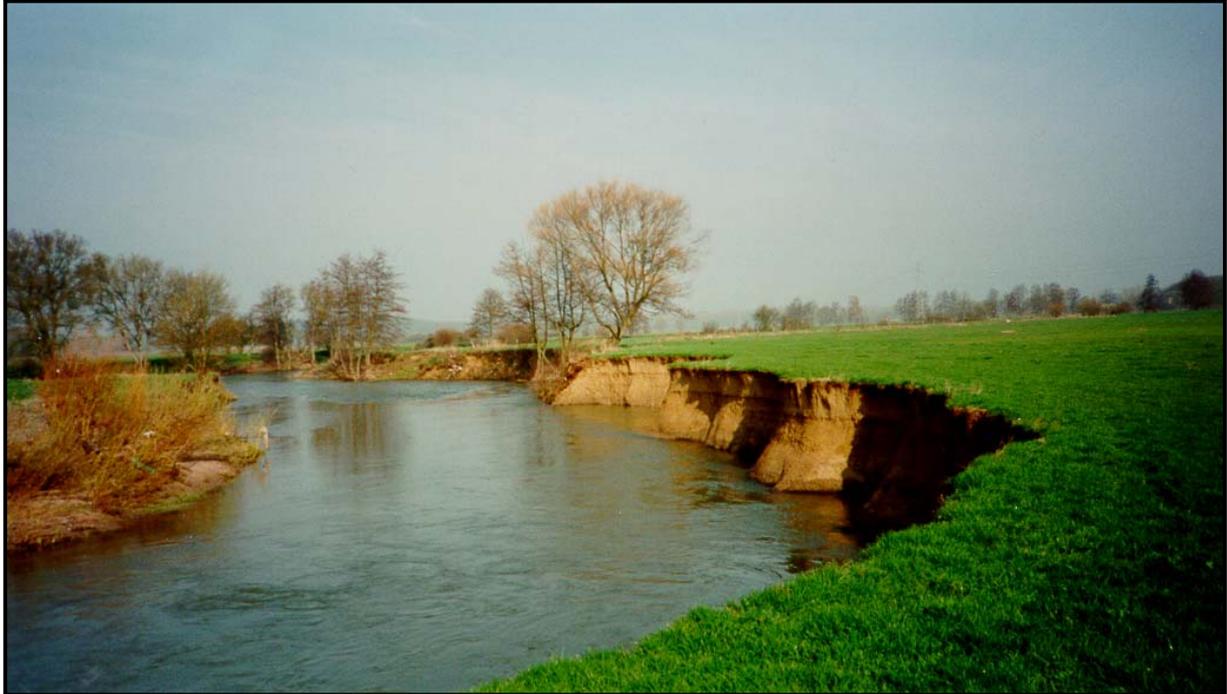
A l'aval du seuil du Moulin de la Honau (Harskirchen). La chute d'eau provoque une érosion importante de la berge insuffisamment végétalisée. La végétation est souvent clairsemée sur cette zone et nécessiterait des plantations complémentaires, y compris en traversée rurale. Le lit majeur est assez remarquable : écoulement latéral peu perturbé (remblais rares) et bonne occupation du sol (prairies)

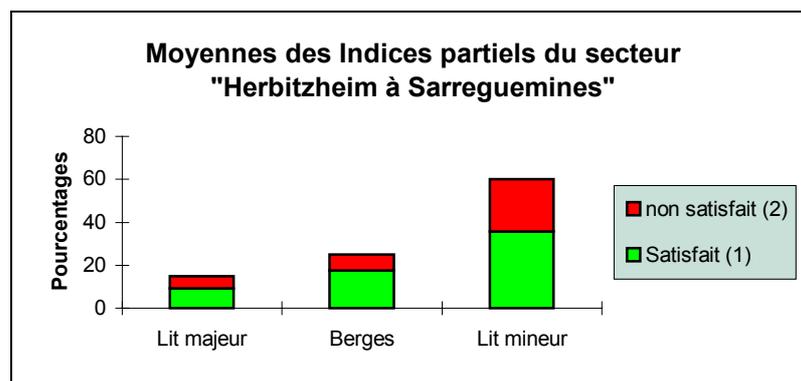
La moyenne des indices sur ces 4 tronçons (63 %) est synonyme d'une **qualité assez bonne**. Néanmoins, on peut constater que l'état de dégradation du lit mineur, déjà significatif sur ce secteur, impose un niveau de qualité générale peu supérieur à 60%, voir même moyen à médiocre à l'aval d'Herbitzheim (tronçon 15 : indice général de 55%). De ce fait, une **dégradation supplémentaire du milieu**, même de faible envergure (coupe excessive de la ripisylve, blocage des berges), pourrait faire basculer la plupart des tronçons de ce secteur dans la classe de qualité inférieure, en l'occurrence moyenne à médiocre (<61%).

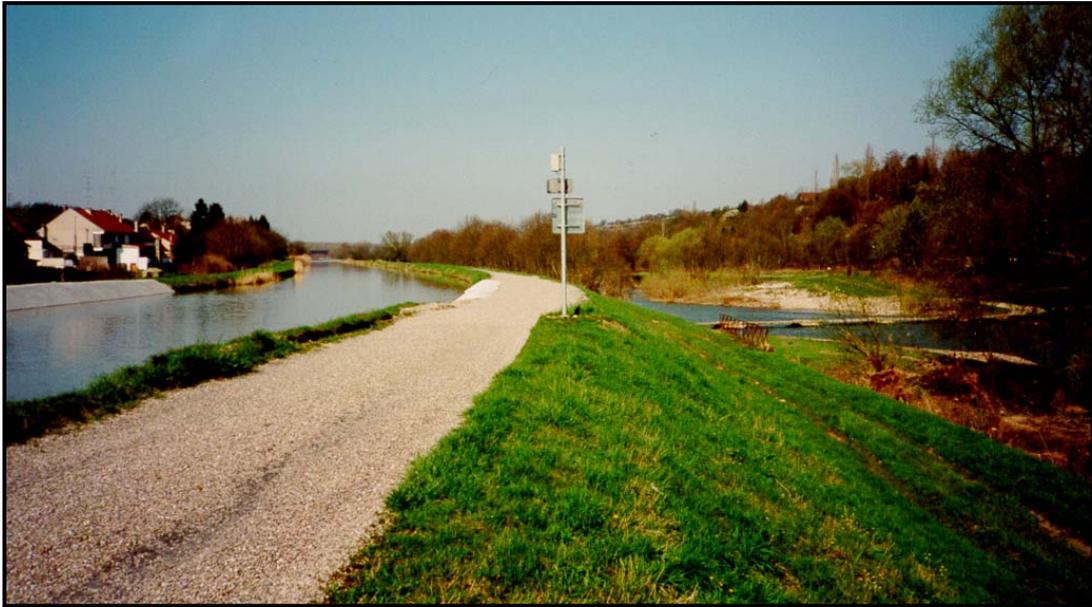
Le Canal des Houillères de la Sarre occupe le lit majeur et juxte parfois la Sarre (en contrebas, à droite). La ripisylve est insuffisante près des villages, comme ici à Wittring. La vallée étroite est très encaissée : les versants sont pentus.

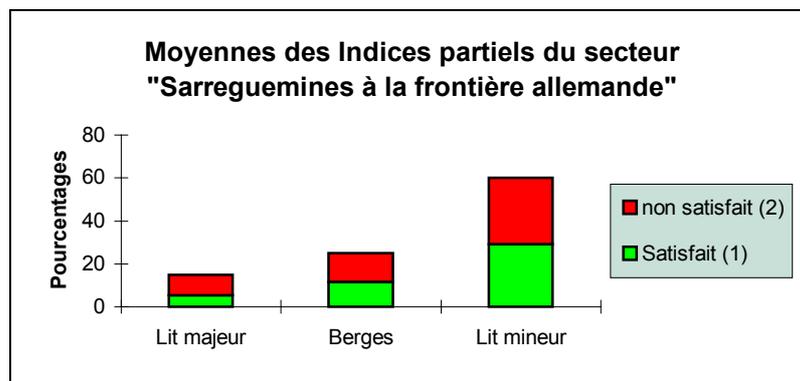
Sur ces 13 derniers kilomètres (7 tronçons) avant la frontière, le milieu physique montre une **qualité mauvaise, voir moyenne à moyenne**.

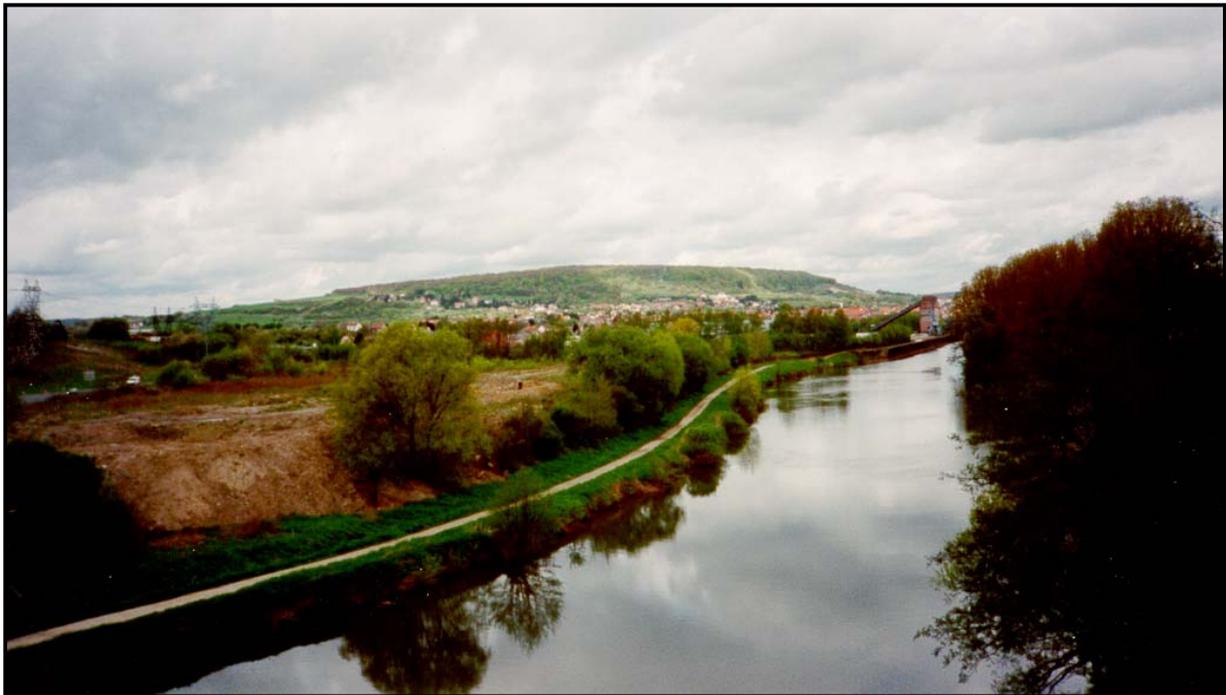
A l'aval de Sarreguemines (ici Grosbliederstroff), le lit mineur est souvent enroché et les berges sont alors dépourvues de ripisylve (rive gauche, en France). La Sarre canalisée présente un écoulement très uniformisé, lent. Le lit majeur urbanisé est remblayé, phénomène qui persiste (remblais récents au premier plan).
