COMMUNAUTE DE COMMUNES DU PAYS DES ABBAYES
16 PLACE DOM CALMET
BP26
88210 SENONES

Etude diagnostique sur les Affluents du RABODEAU
Phase 2 : PROPOSITIONS D' ACTIONS
- PROGRAMME D' ACTIONS

CE 483

Mars 2015

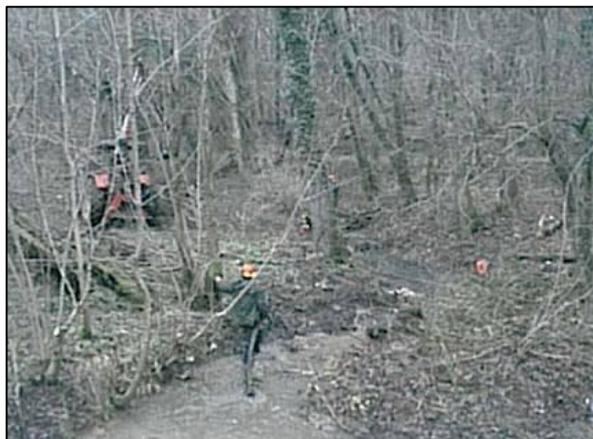
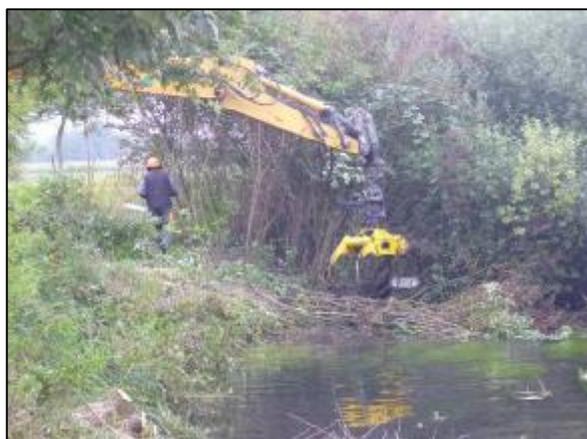
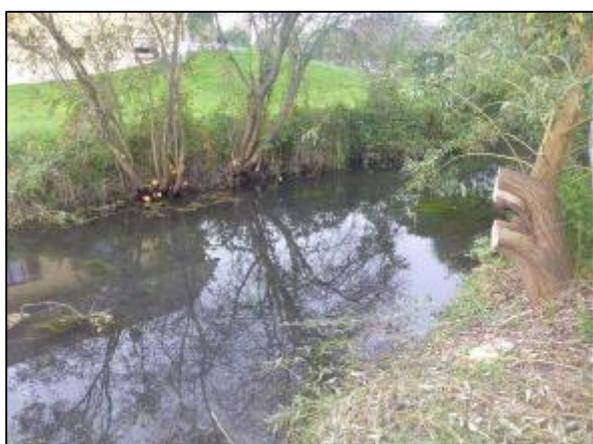
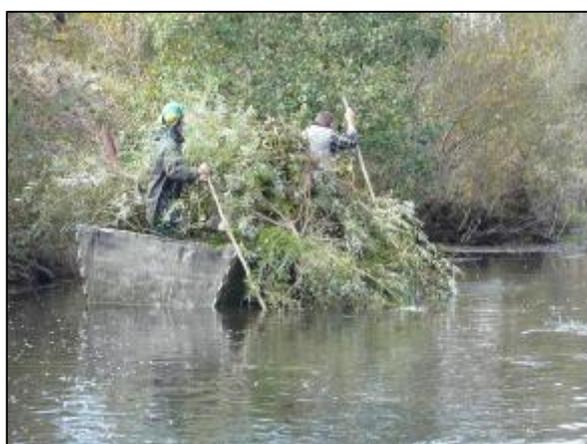
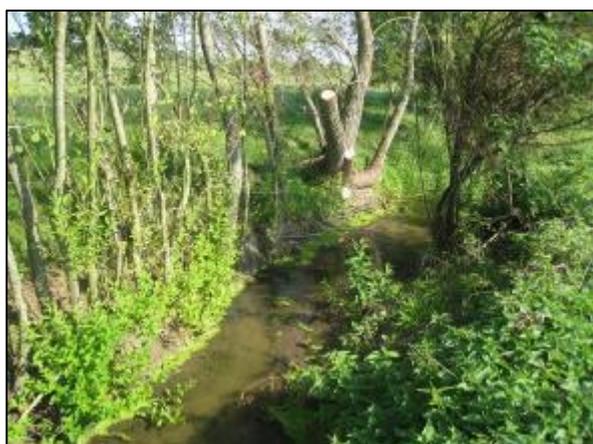
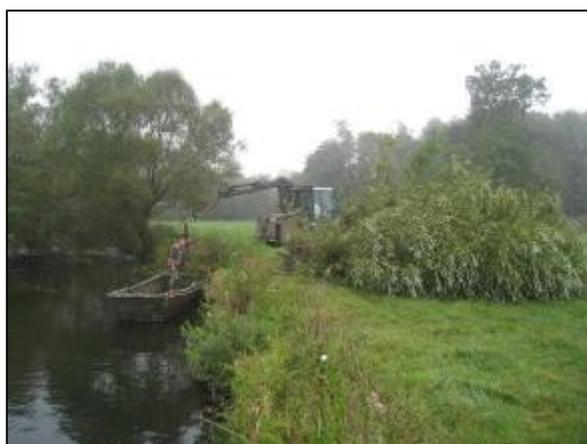
§ Illustrations

Source : Photographies travaux Sinbio

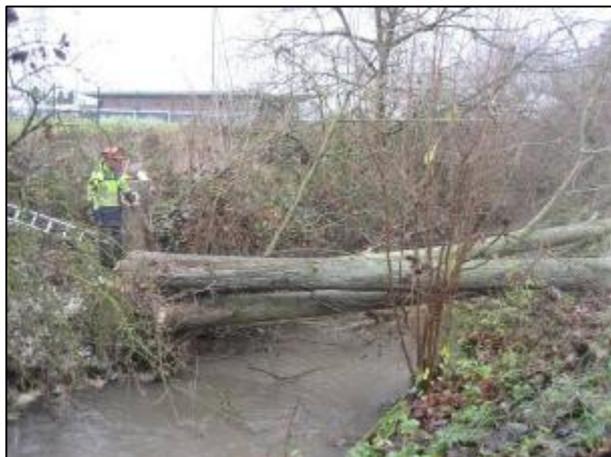
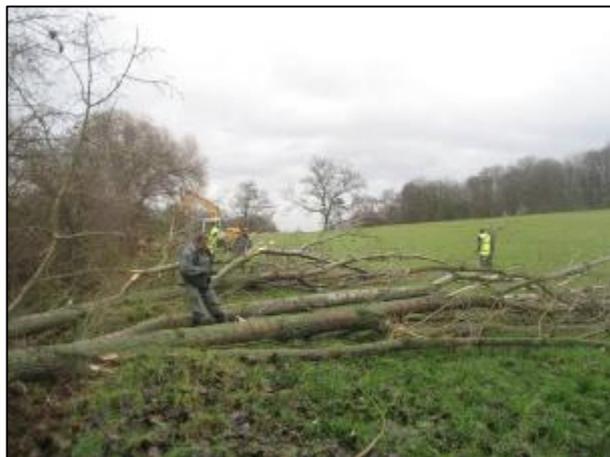
Photographies : Coupe de peupliers, Maîtrise d'œuvre SINBIO, Fabien KAMBER, Souffel à Mundolsheim (67)

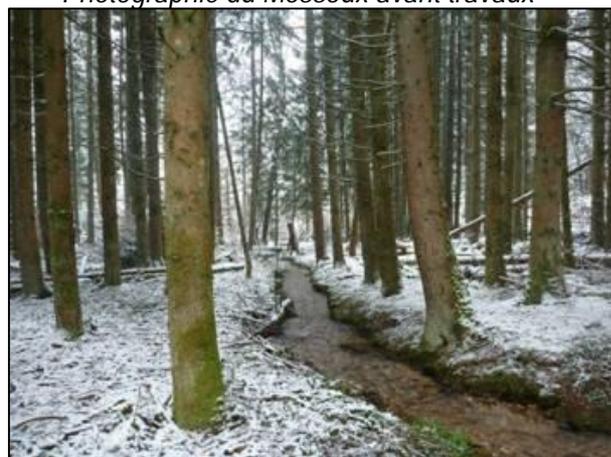
Photographie du Mossoux avant travaux

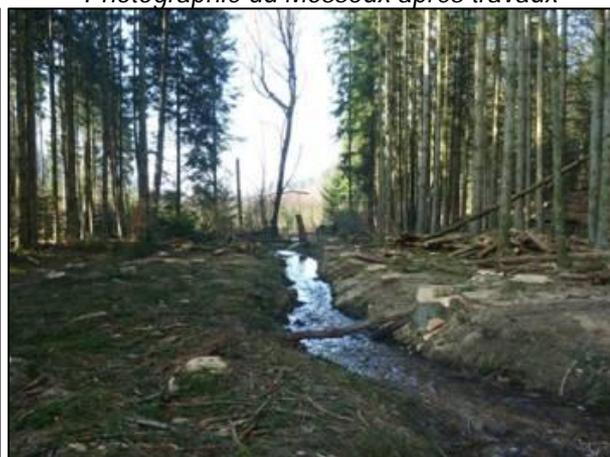
Photographie du Mossoux après travaux

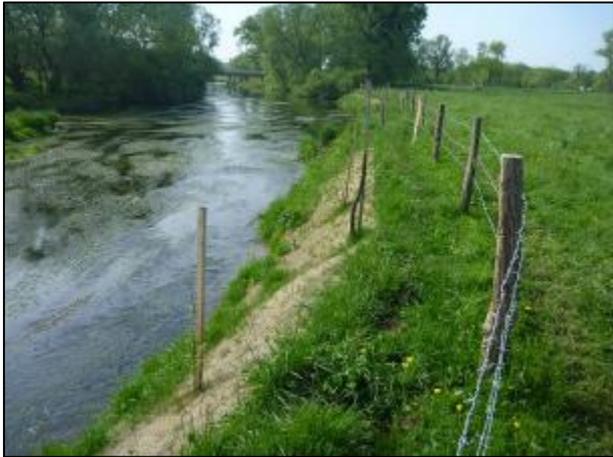
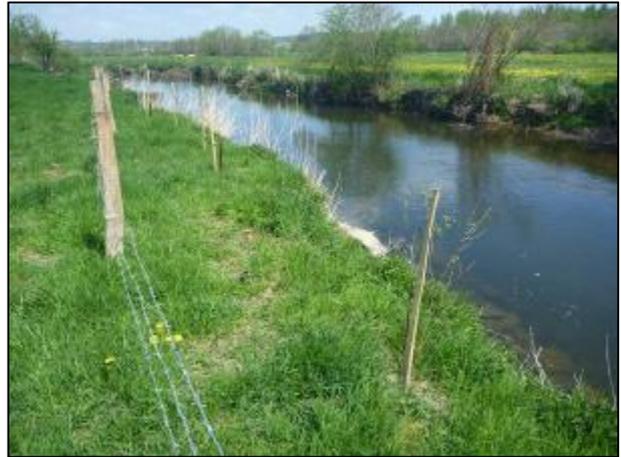
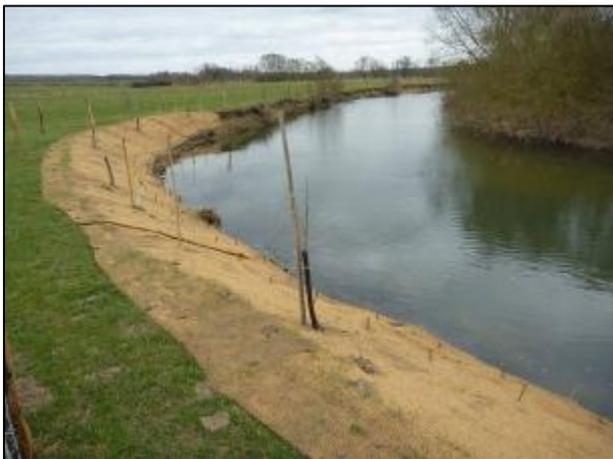
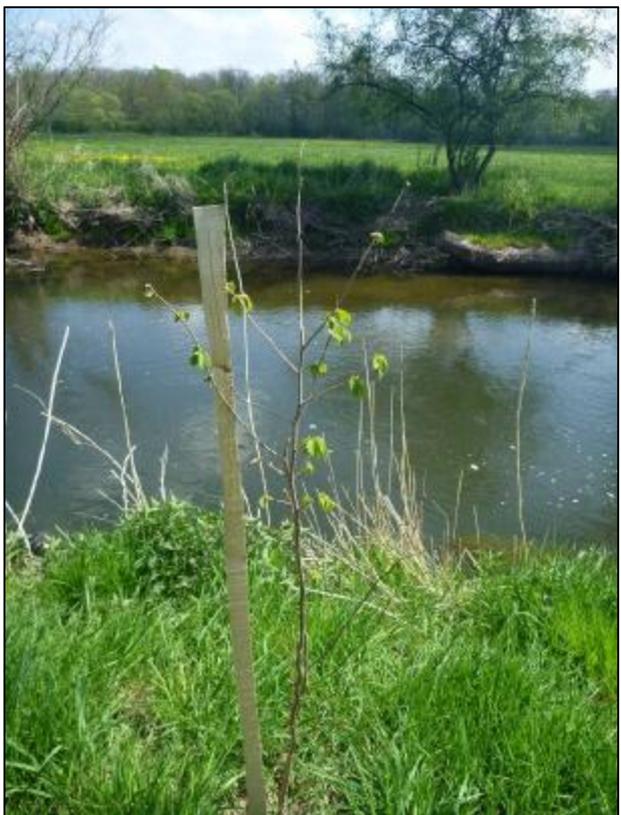
Photographies : Maîtrise d'œuvre SINBIO, Guillaume STINNER sur la Mortagne (54)

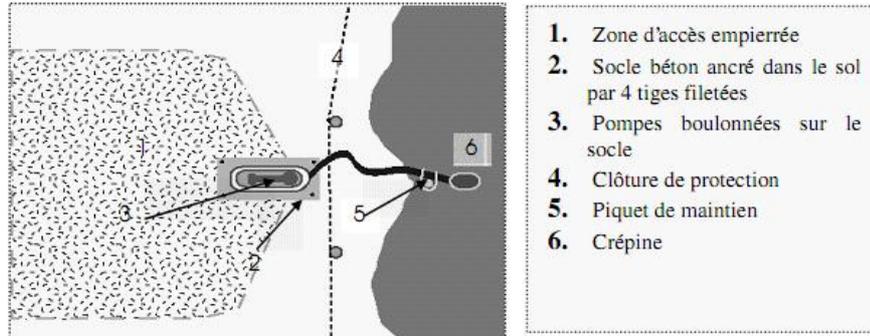
Schéma de principe d'une pompe à nez :

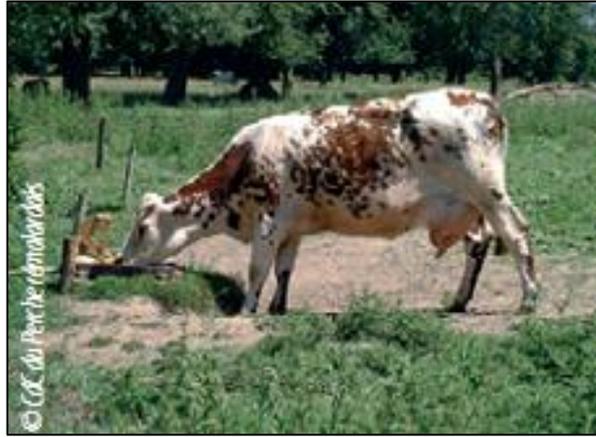
Pompe à nez :

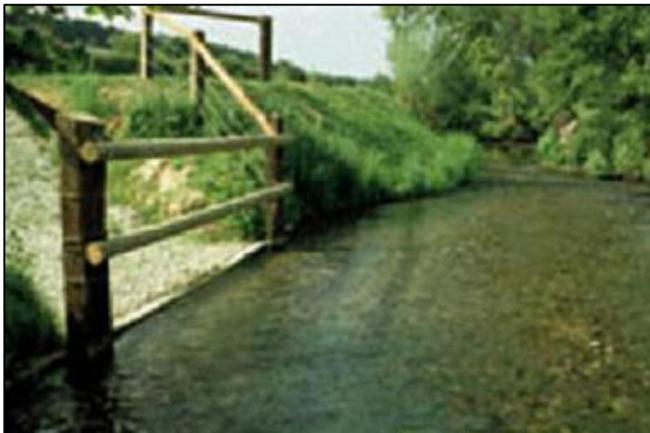
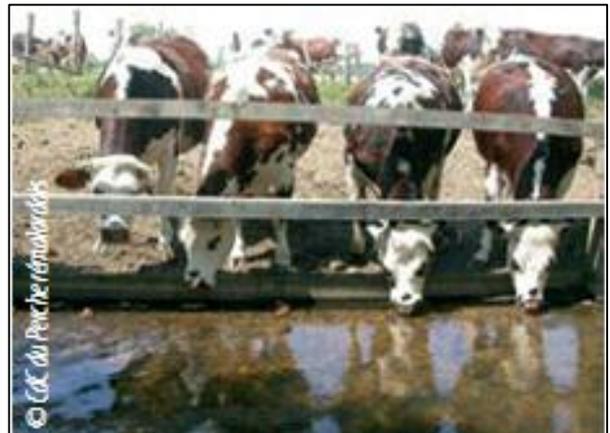
Abreuvement au cours d'eau :

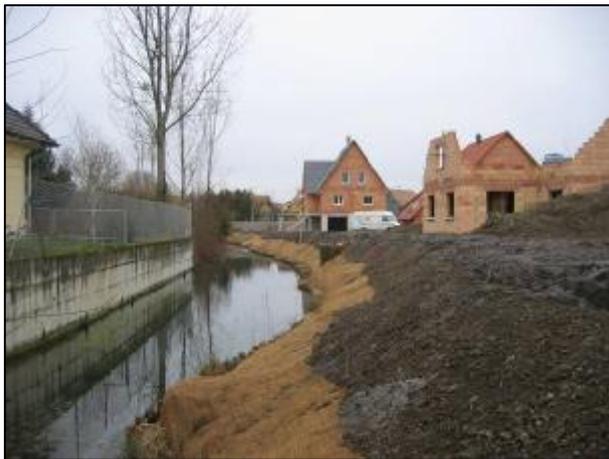
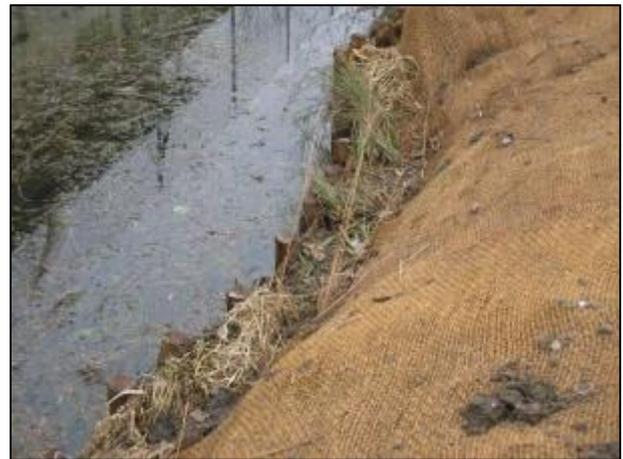
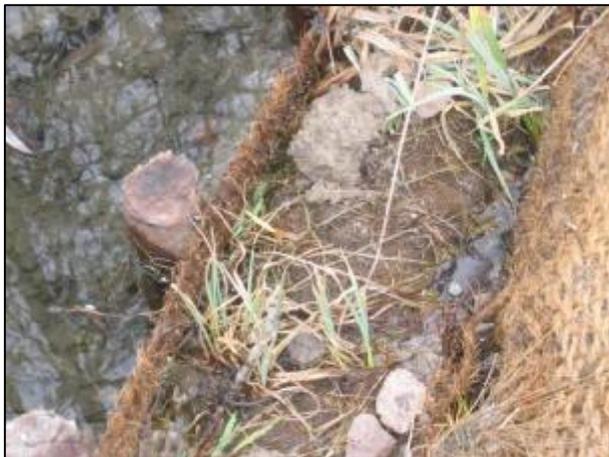
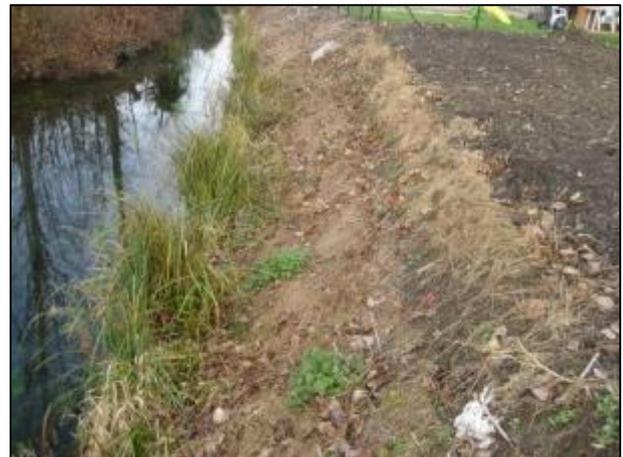
Photographies : Fabien KAMBER, aménagements réalisés à Saasenheim (67)

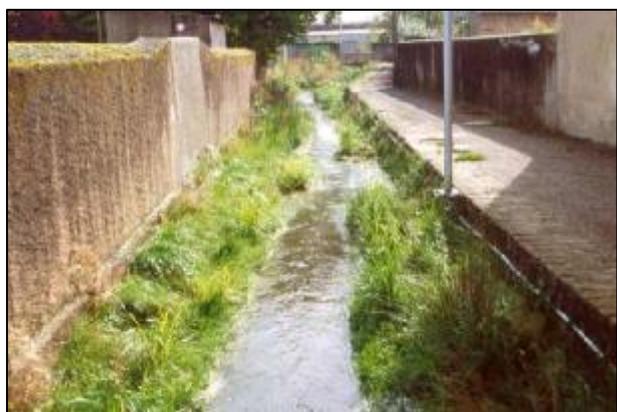
Les Banquettes d'hélophytes :

Sources : Photographies AERM sur le ruisseau de Montvaux (57)

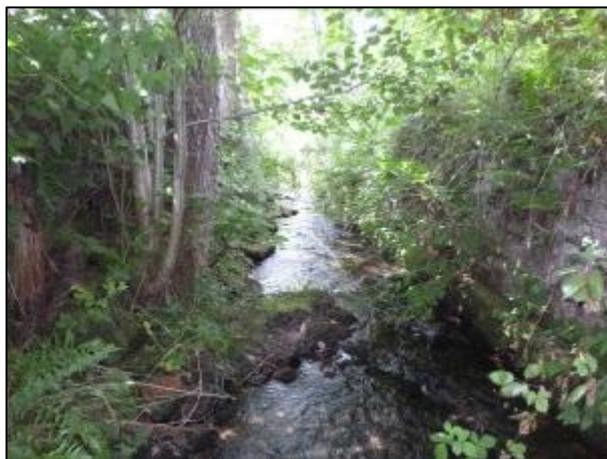
§ Ruisseau du Fossé, tronçon TrFO4, au niveau de l'ancienne usine lieu dit La Parrière, et au niveau du lieu dit Le Harcholet

Au niveau du tronçon TrFO4, le lit est relativement large et les berges en rives droite et gauche sont murées. Le cours d'eau est assez ombragé avec quelques percées de lumière ponctuelles.

Sur certains secteurs où les murs sont dégradés, on observe des blocs tombés en pied de berge. Ces derniers favorisent la sédimentation puis le développement de la végétation. Une ripisylve tend à se reconstituer.

En l'absence d'entretien des murets, ces derniers vont se dégrader, des blocs vont tomber. Ces blocs vont favoriser la sédimentation, la végétation va s'installer et une ripisylve se reconstituera au fur et à mesure du temps.

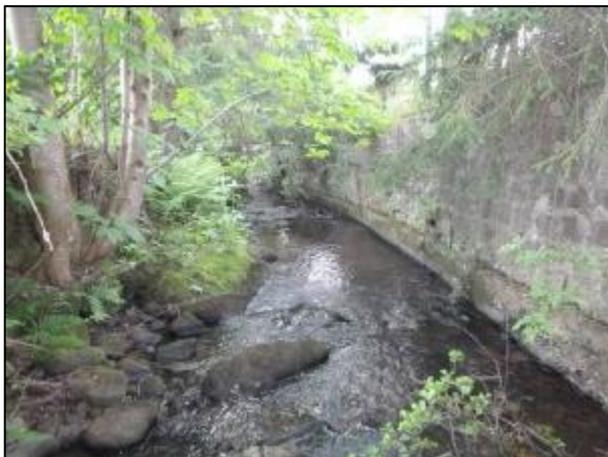
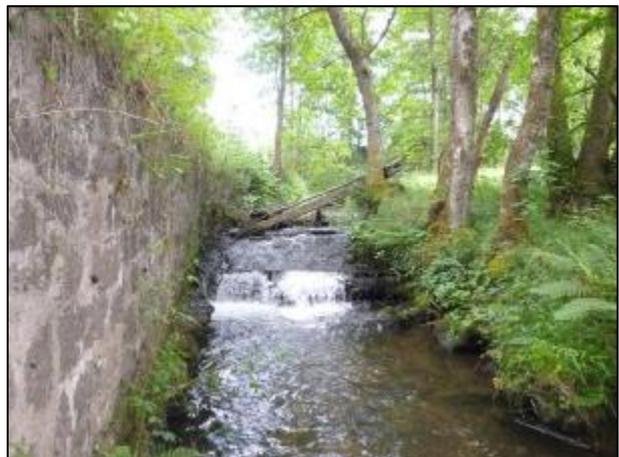
§ Ruisseau du Fossé, tronçon TrFO5, en aval du lieu dit Le Harcholet

La configuration est similaire au tronçon TrFO4.
De la même manière que précédemment :

En l'absence d'entretien des murets, ces derniers vont se dégradés, des blocs vont tombés. Ces blocs vont favoriser la sédimentation, la végétation va s'installer et une ripisylve se reconstituera au fur et à mesure du temps.

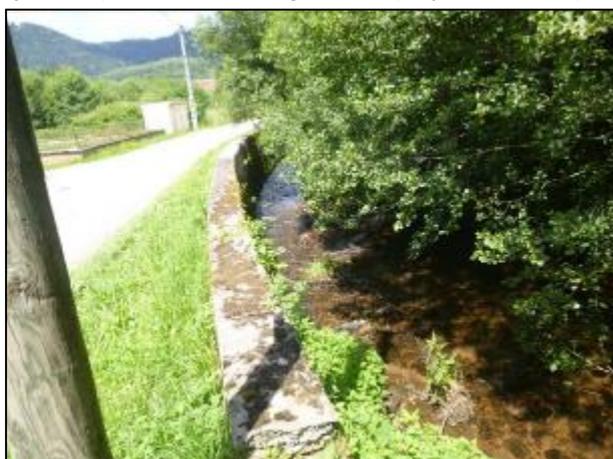
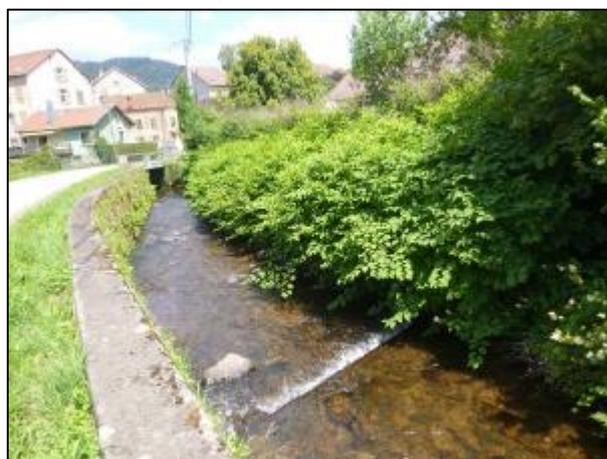
§ Ruisseau de la Rochère, tronçon TrRO2, dans la traversée de la Petite Raon, au niveau de la Menuiserie

Dans la traversée de la Petite Raon, la berge en rive gauche du ruisseau de la Rochère est bétonnée (mur béton) sur environ 100 m. La berge en rive droite est elle en partie colonisée par la Renouée du Japon.

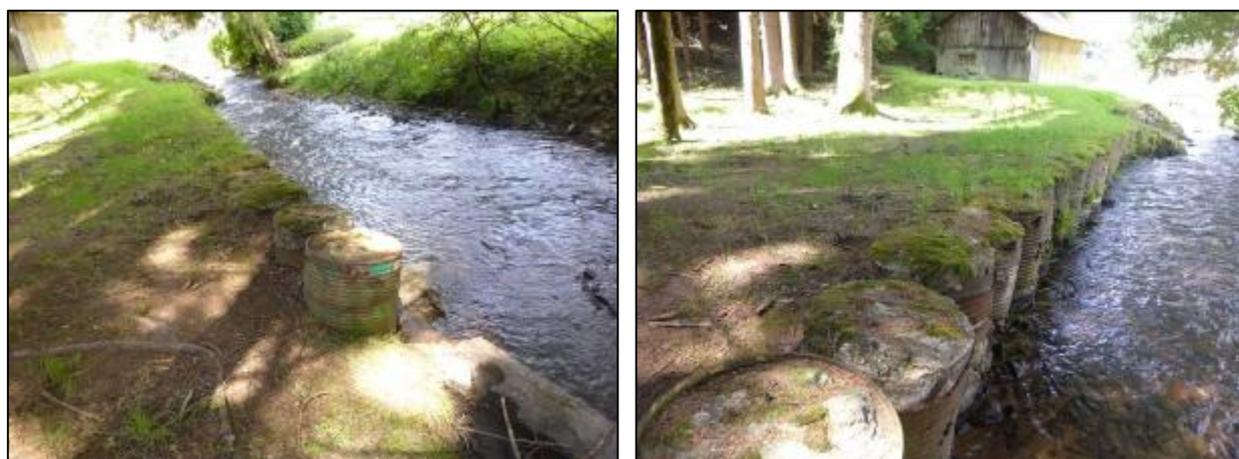
§ Ruisseau de la Rochère, tronçon TrRO2, en aval du tronçon au droit du tunage en bidon béton

En aval du tronçon, côté rive gauche, en amont d'une propriété privée, la berge est artificialisée : des bidons en tôle remplis de béton ont été mis en place pour stabiliser la berge. Plus en rive gauche, des résineux sont observés. Cette configuration n'est pas acceptable pour le cours d'eau.

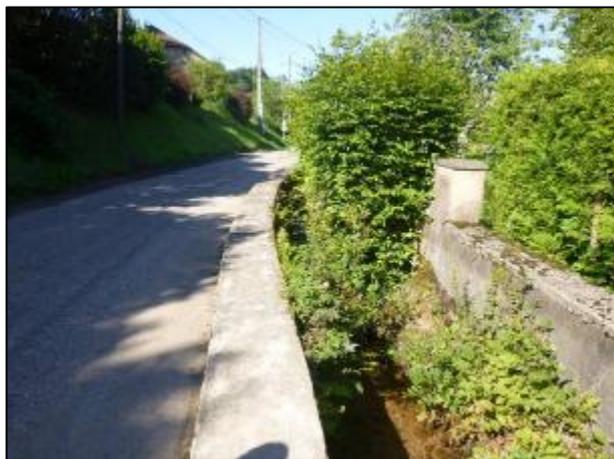
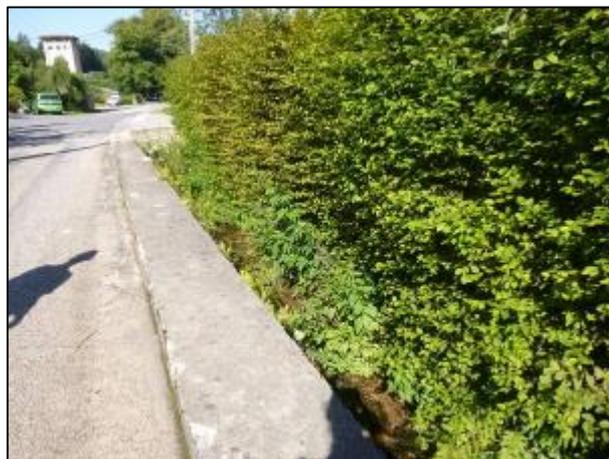
§ Ruisseau le Petit Ru, tronçon TrPR3, dans la traversée de St Stail, en amont de la première intersection avec la route communale

Le cours d'eau a été dévié et longe la route communale. Les berges sont murées en rives droite et gauche. L'absence d'entretien de la végétation du sommet de berge par les riverains (habitations privées) entraîne un fort ombrage sur le cours d'eau.

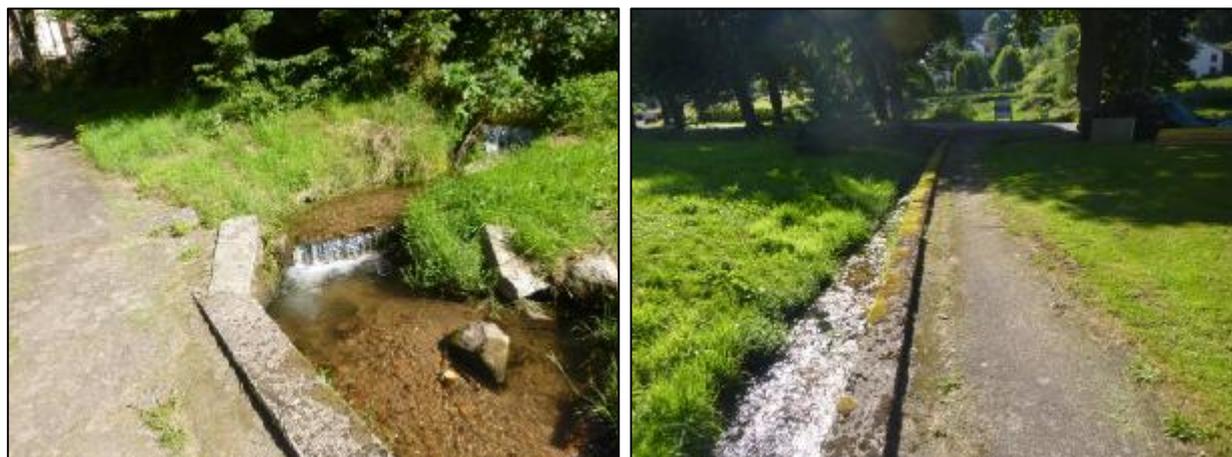
§ Ruisseau le Petit Ru, tronçon TrPR3, dans la traversée de St Stail, juste en amont de l'église

Juste en amont de l'église, le cours d'eau est recalibré, son tracé a été modifié. Le cours d'eau longe un sentier piéton. La berge rive droite est artificialisée sur 45 m (muret béton).

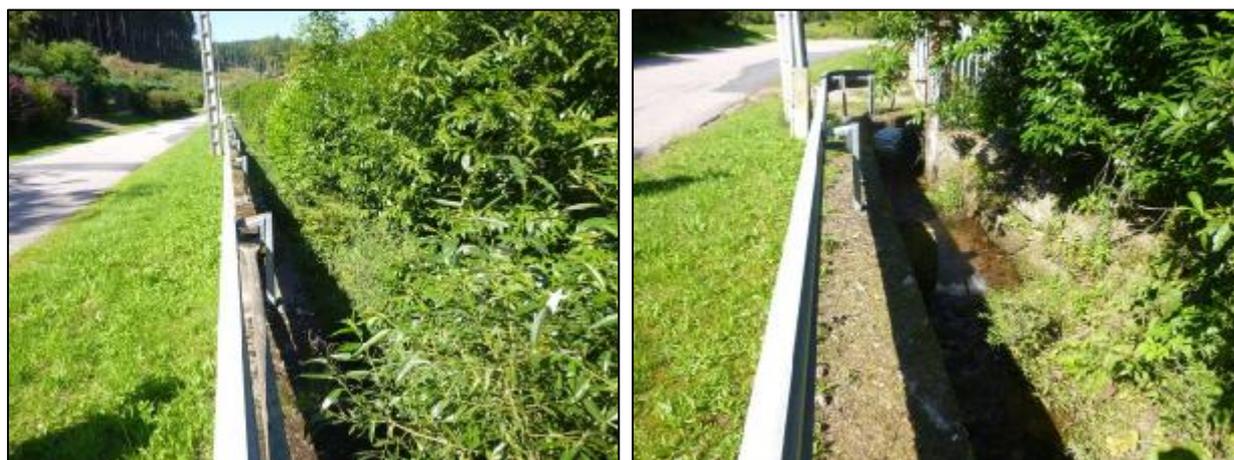
§ Ruisseau le Petit Ru, tronçon TrPR3, dans la traversée de St Stail, en aval du tronçon, côté rive gauche

En aval du tronçon, côté rive gauche, la berge est artificialisée avec un muret béton. Afin de recréer une berge naturelle, il est proposé de créer une banquette végétalisée en rive gauche sur une longueur de 106 m, au droit de l'artificialisation.

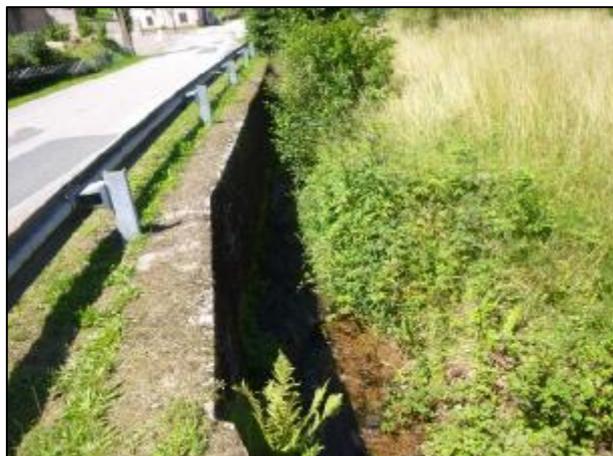
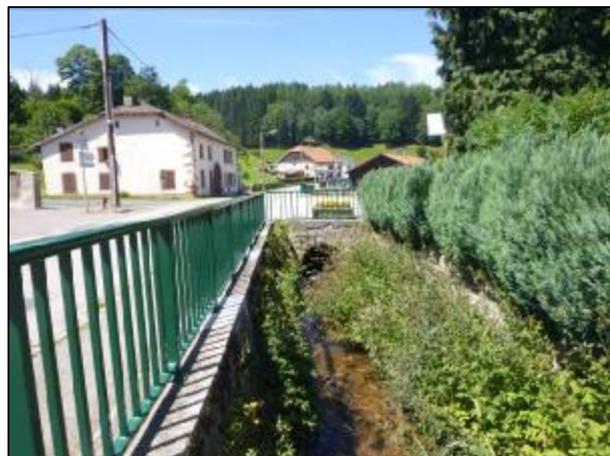
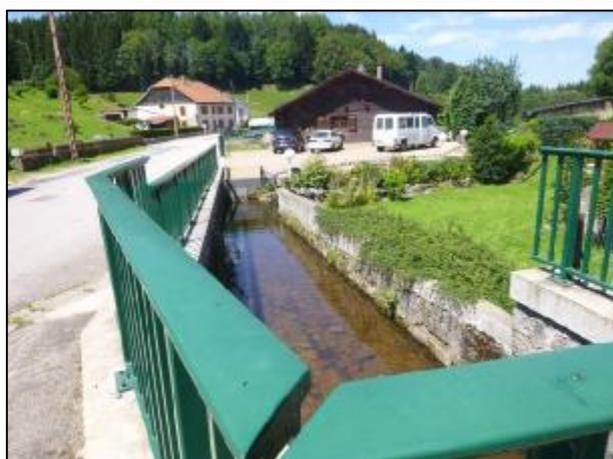
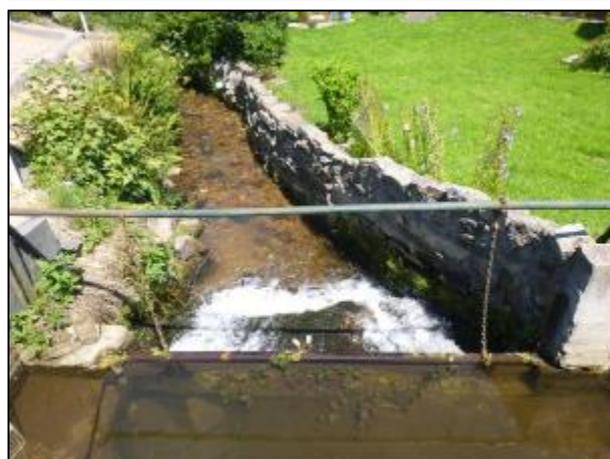
§ Ruisseau le Grand Rupt, tronçon TrGR1

Au niveau de la traversée de Grandrupt, le cours d'eau est artificialisé sur 95 m en rive droite et 135 m en rive gauche (muret béton, puis blocs d'enrochements). Il est proposé de créer des banquettes végétalisées.

Notons que sur certains secteurs, une banquette tend à se former naturellement en pied de berge. Il ne sera pas alors nécessaire de créer une banquette en ces localités.

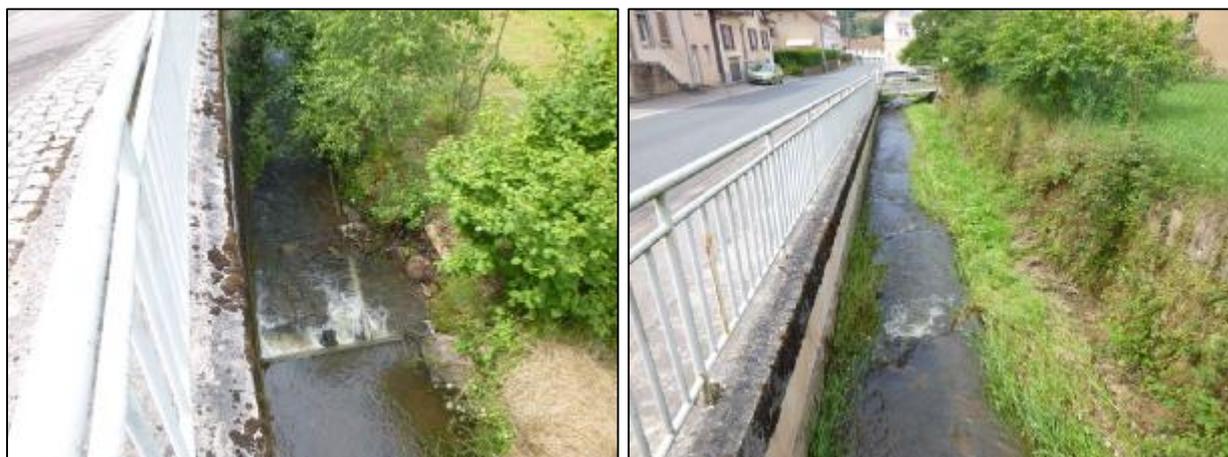
§ Ruisseau du Pair ou Ruisseau de Moyenmoutier, tronçon TrMM4 dans la traversée de Moyenmoutier

Au niveau de la traversée de Moyenmoutier, le ruisseau est artificialisé. Les berges sont murées. Des banquettes végétalisées se sont formées naturellement, soit en rive droite, soit en rive gauche, mais rarement simultanément au droit des deux berges.

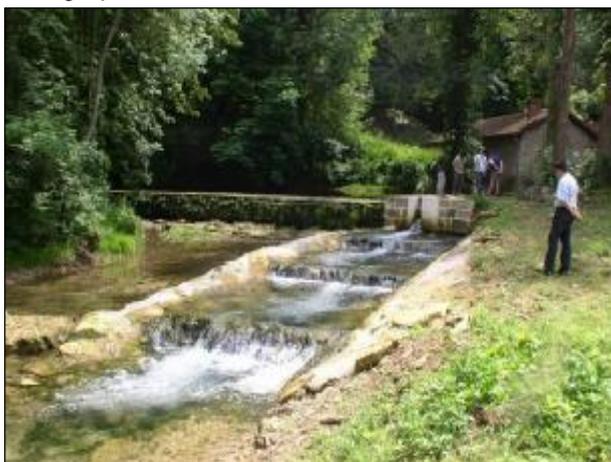
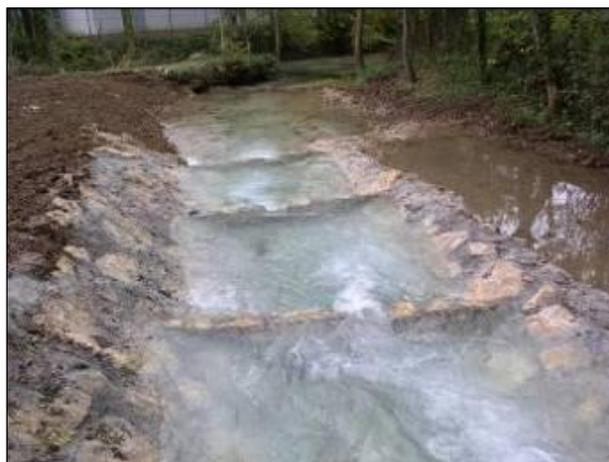
Aménagement de seuils franchissables avec échancrure :

Photographies : François LAFFLY, traversée de la Seine à Châtillon sur Seine

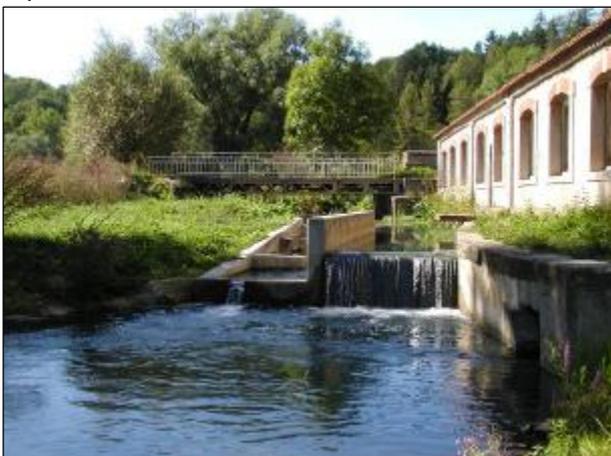
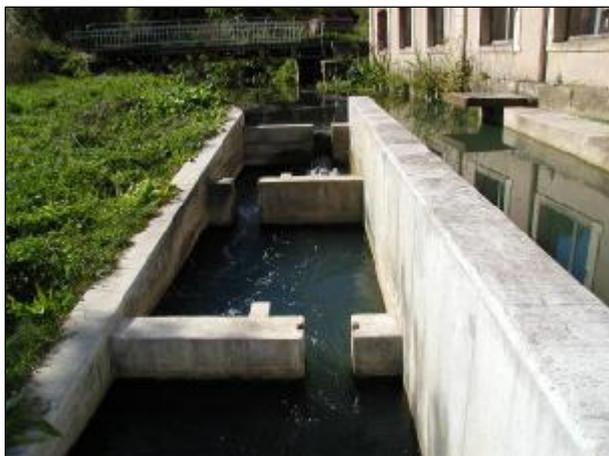
Passes à poisson :

Photographies : François LAFFLY, Vues de la passe à bassins successifs réalisé à Thiaucourt sur le Rupt de Mad.
