## WEBINAIRE #6

# LA RÉCUPÉRATION DES EAUX PLUVIALES DANS LES PROJETS D'AMÉNAGEMENT

## RÉCUPÉRATION DES EAUX PLUVIALES DE L'ÉCOLE LOUIS GUINGOT A CUSTINES

- Réhabilitation complète de l'école avec infiltration des eaux pluviales et mise en place d'une cuve de 120 m<sup>3</sup>

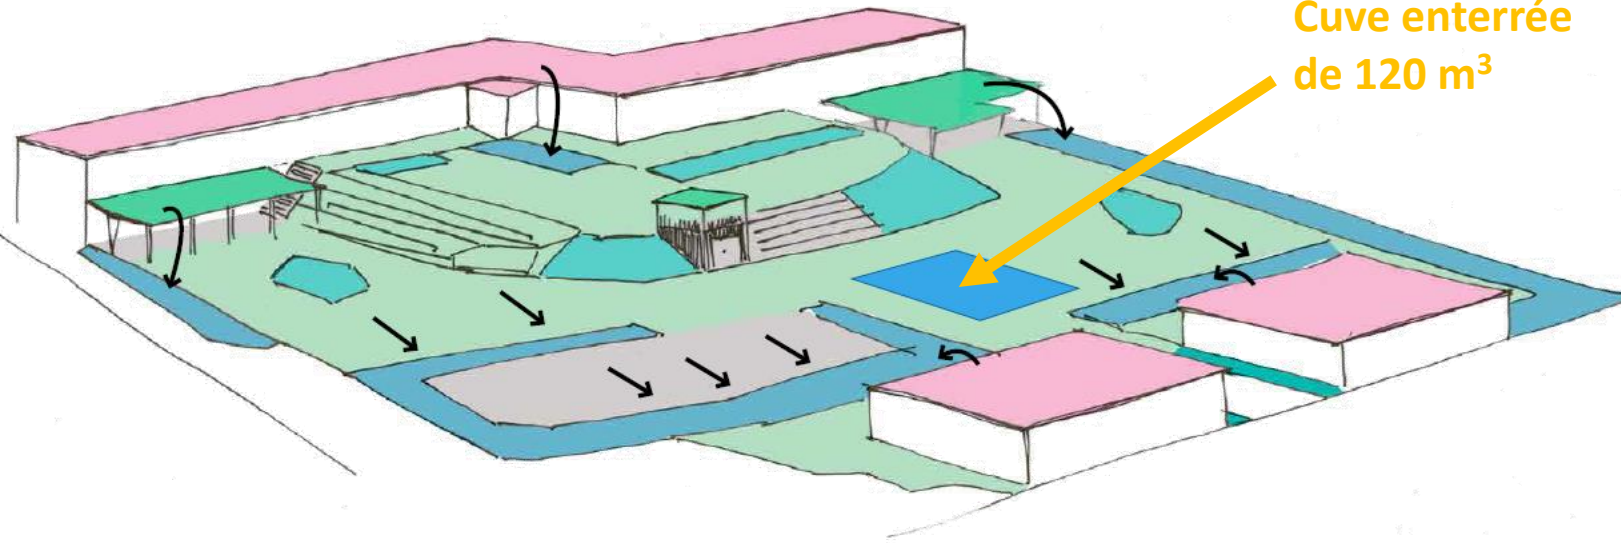
### Recueil des eaux pluviales

- 1427 m<sup>2</sup> de toitures
- Eau destinée à l'arrosage du nouveau site, des jardins pédagogiques et des espaces fleuris de la ville par les services techniques.

eaux des toitures infiltrées à la parcelle	 	surfaces végétales

surfaces minérales imperméables

surfaces végétales d'infiltration
 	surfaces minérales perméables

cuve de stockage
