Opération
Programme de restauration de la Sauer sur le territoire de la commune de Beinheim

Titre **Stabilisation de berge dans la traversée de Beinheim Profil 7**

N° **02** Phase **EP** Echelle **1/50**

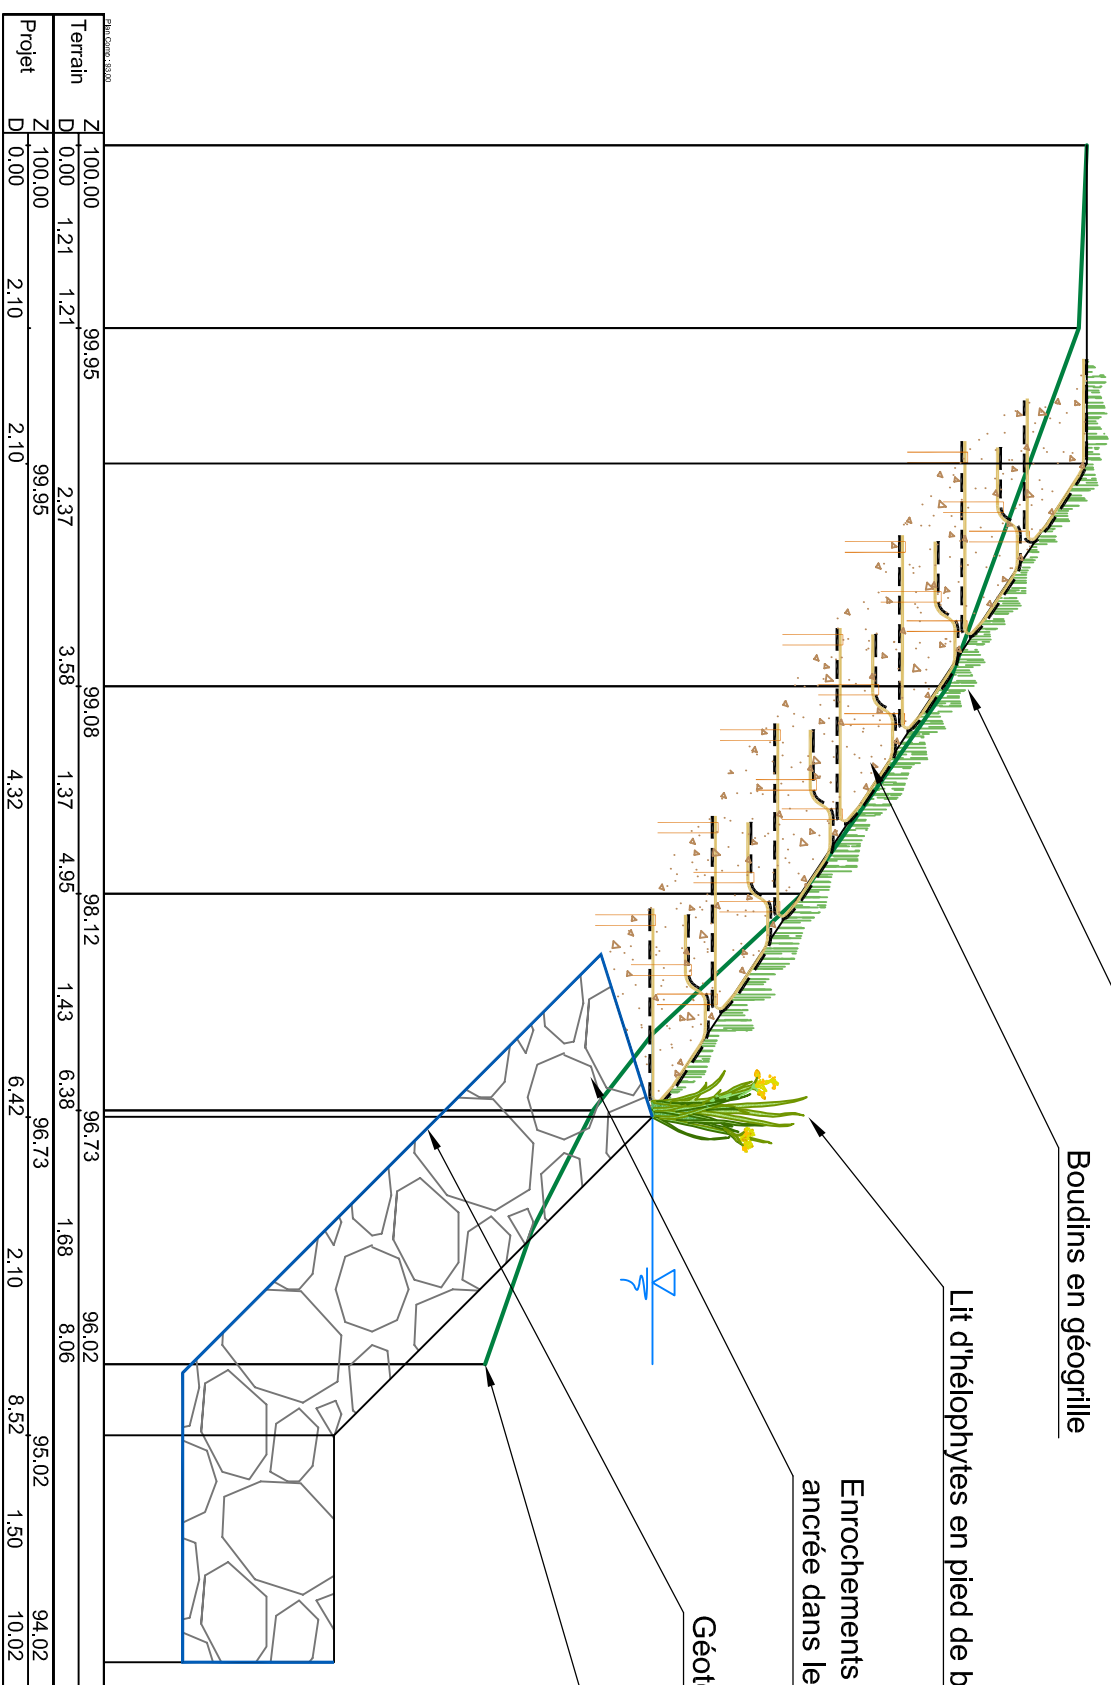
Ensemencement

Boudins en géogrille

Lit d'hélophytes en pied de berge

Enrochements en pied correctement ancrés dans le fond du lit

Géotextile synthétique

Fond du lit
