SOMMAIRE

Seltzbach amont

Date des observations : novembre 2012

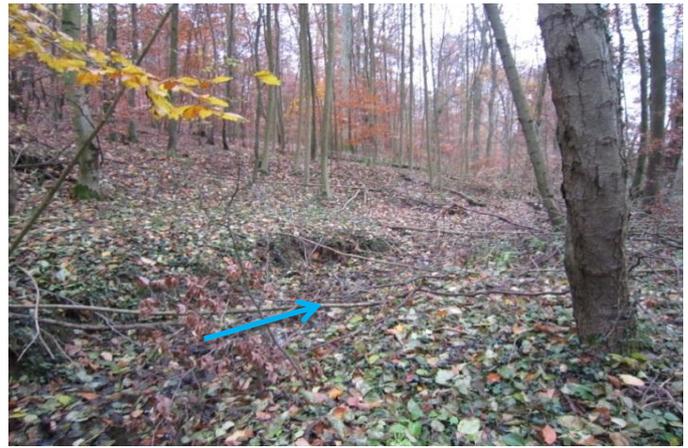
Berges érodées en rive gauche

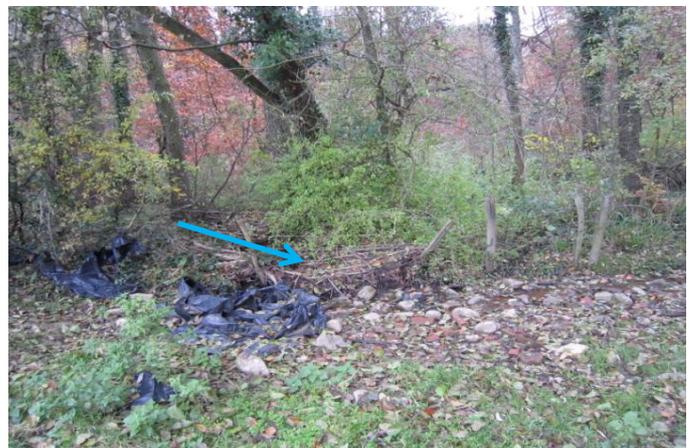
Fin du tronçon boisé = clôtures en travers du lit (branchages)

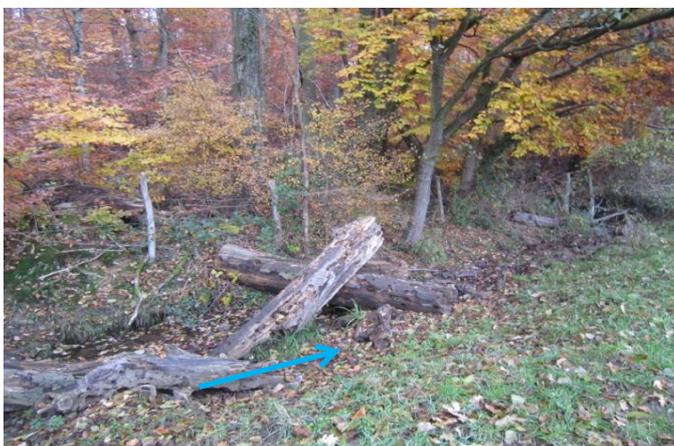
Absence de clôtures - Piétinement par les bovins

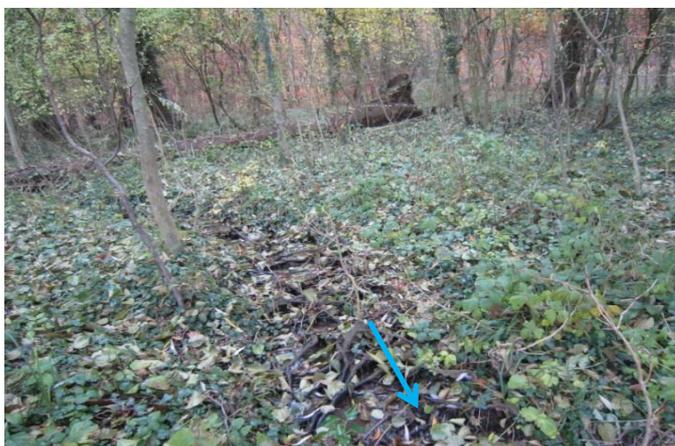
Berges très plates - racines d'arbres au fond du lit

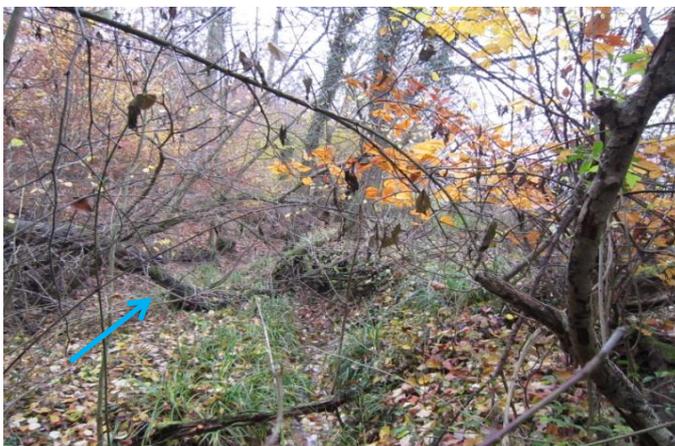
Berges à pic

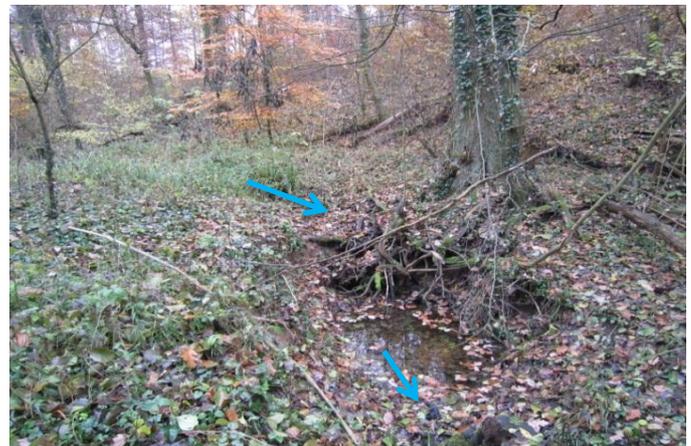
Seuil naturel : racines de l'arbre

Objectifs	Restauration des écoulements

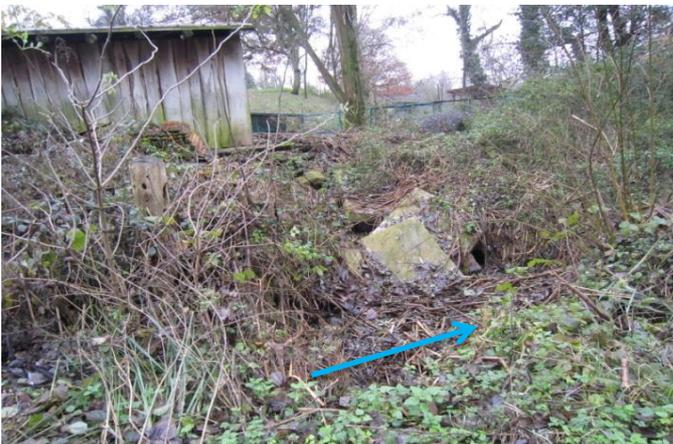
Déchets le long de la berge en rive gauche

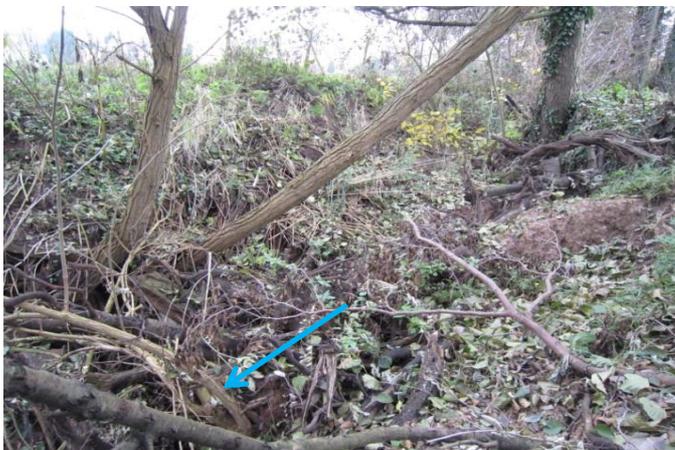
Une accumulation de branchages et d'arbres est observée au droit de l'ancien ouvrage redirigeant le courant en crue sur la berge et favorisant l'érosion de celle-ci. Au droit du moulin, les berges sont aménagées par des protections sommaires ou sont murées.

Ancien emplacement du seuil du Moulin - embâcles important

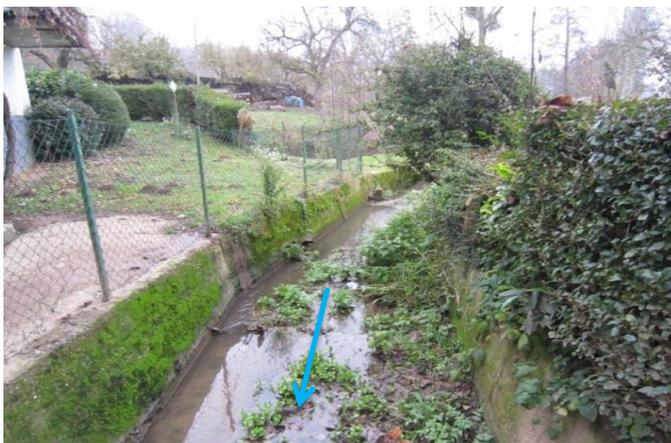
Berges murées au droit de l'entrée du Moulin

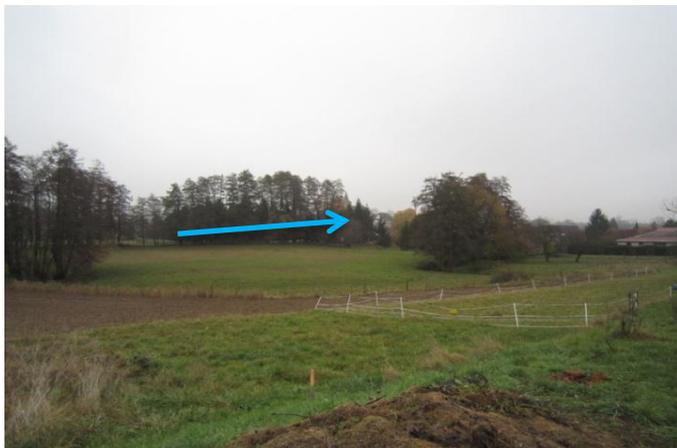
Cours d'eau perchée

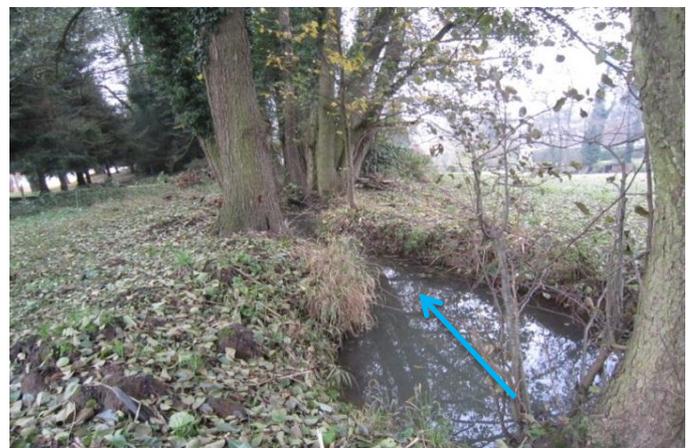
Présence d'un merlon de curage

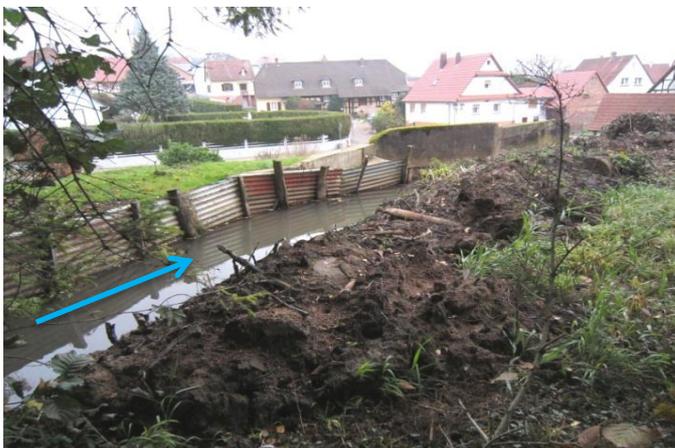
Protection de berges sommaires

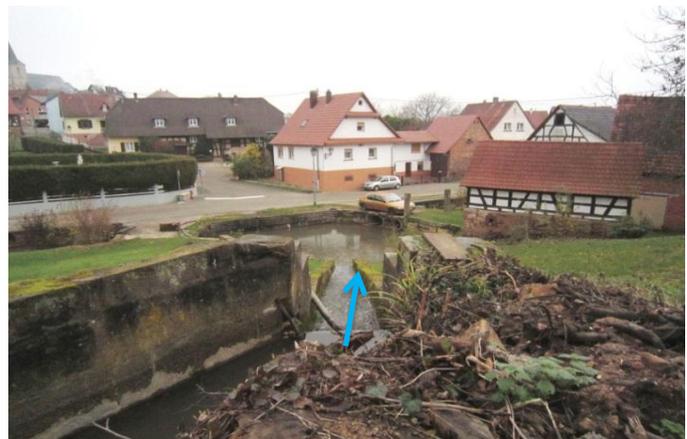
Seuil de Preuschdorf - Dépôt de sédiments en amont de l'ouvrage

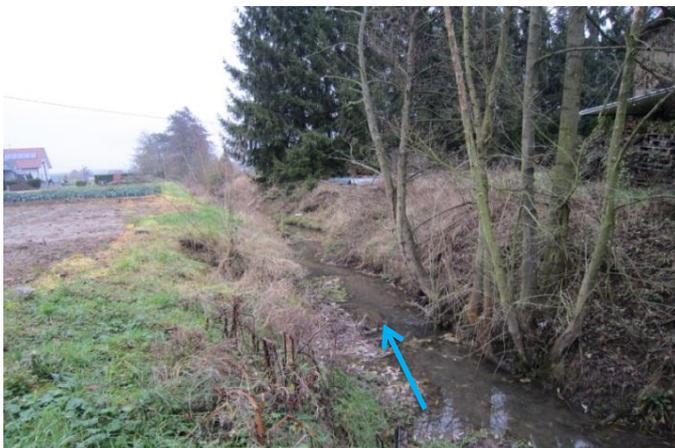
Remblai en rive droite

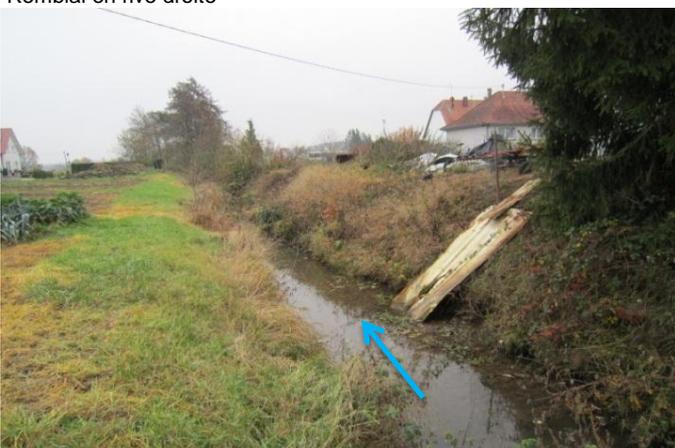
Protection de berge sommaire

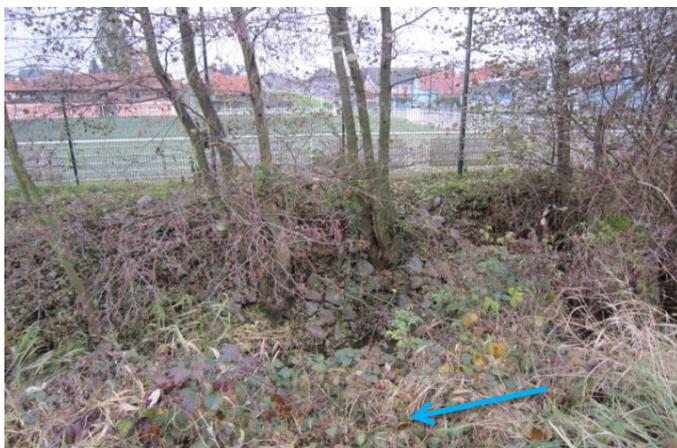
Enrochement au droit du stade de foot

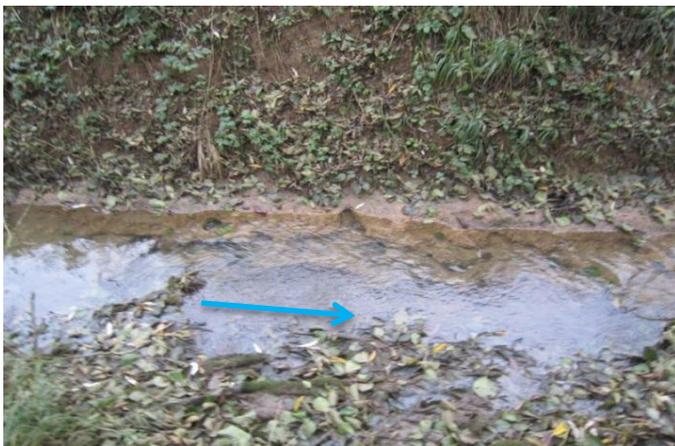
incision du lit - substratum rocheux

Objectifs	Reconquête du lit mineur	Stabilisation de berges	Permettre l'épandage des crues dans les zones anciennement inondables

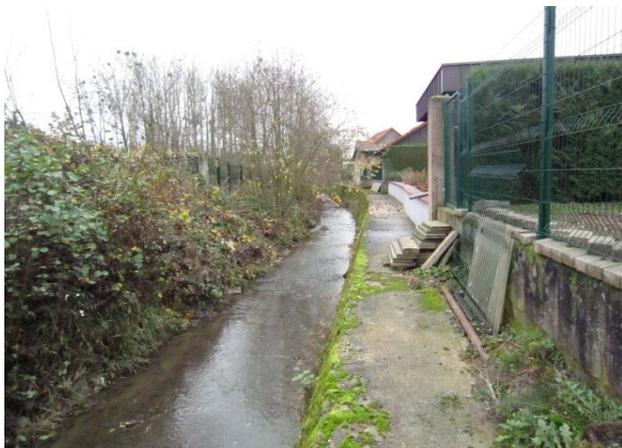
Remblai en rive gauche/Berges murées en rive droite

Objectifs	Diversification du lit Reconquête du lit sur la partie aval	Retalutage des berges et création d'une ripisylve sur la partie aval en rive gauche	Reconquête du lit majeur en rive gauche sur les 100 derniers metres du tronçon

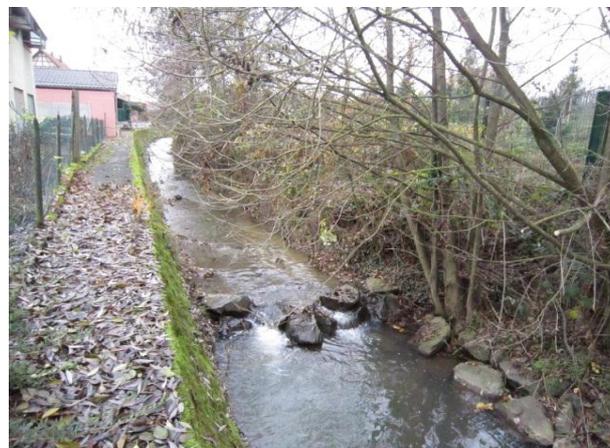
Berges murées en rive droite - seuil

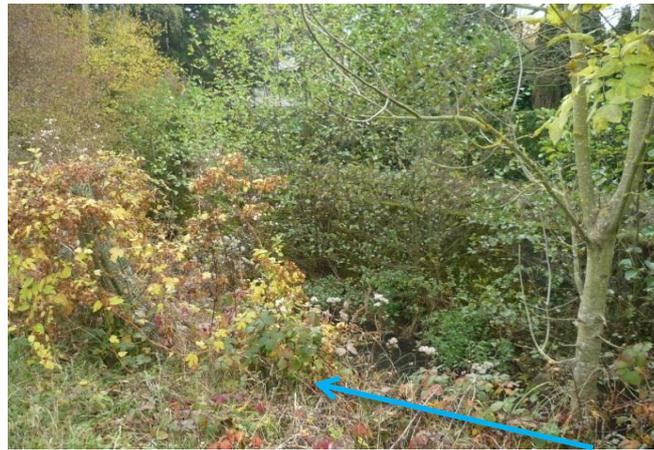
Berges murées en rive droite

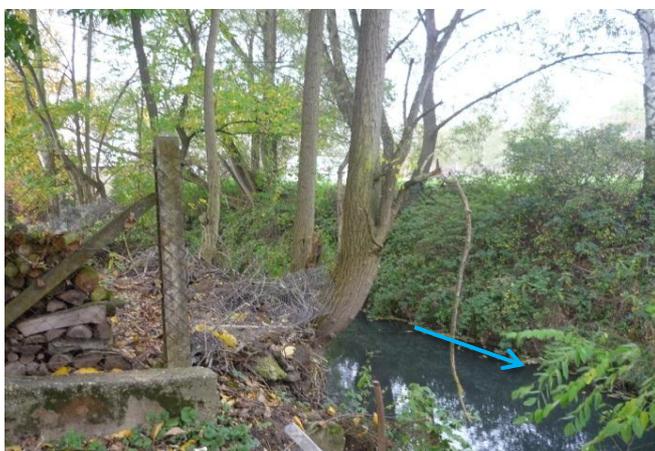
Rivière encaissée

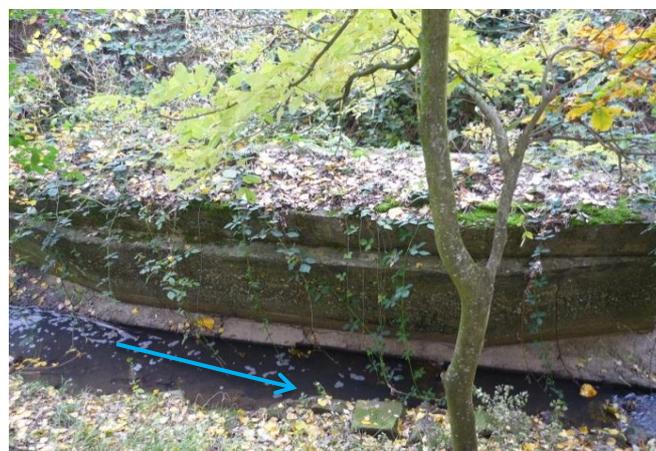
Ancien ouvrage dans le lit

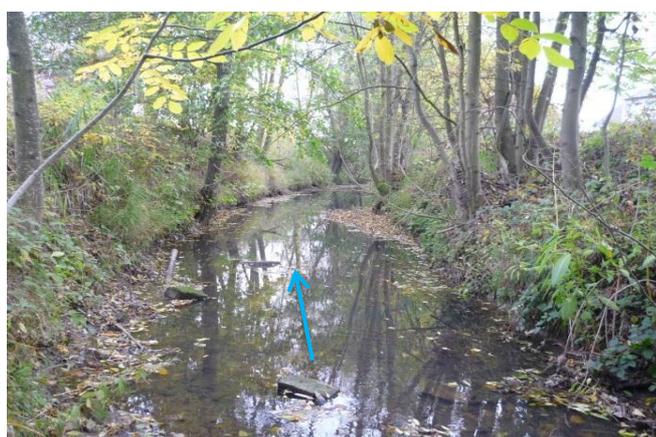
Ripisylve perchée - écoulement homogène

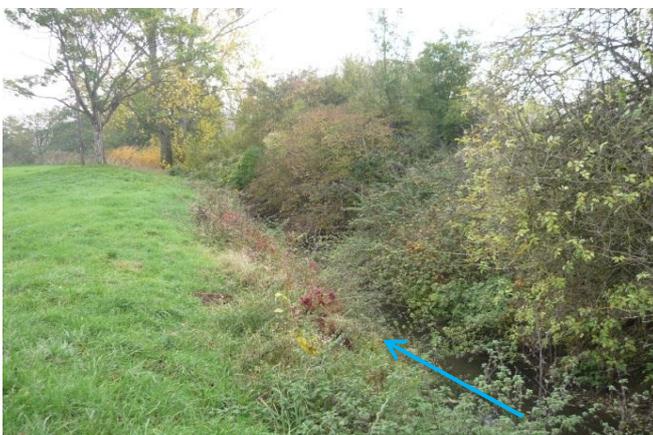
Berges érodées verticales instables

Perturbations	Lit enfoncé, incisé	Berges raides, érodées, provoquées par la rectification du lit	Déconnexion du lit majeur
Objectifs	Reconquête du lit mineur	Adoucissement des berges	Reconnexion du lit majeur

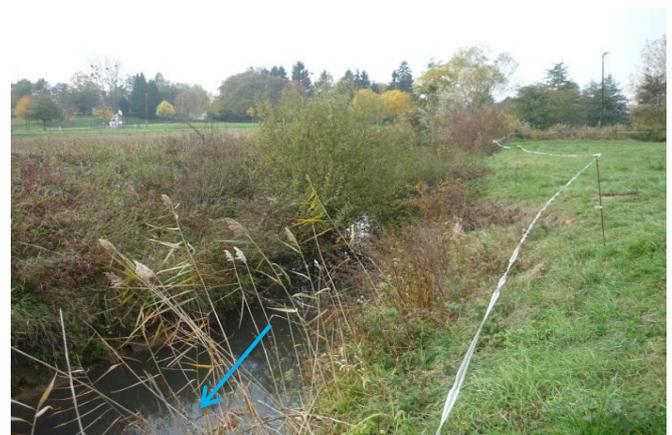
Berges érodées verticales instables

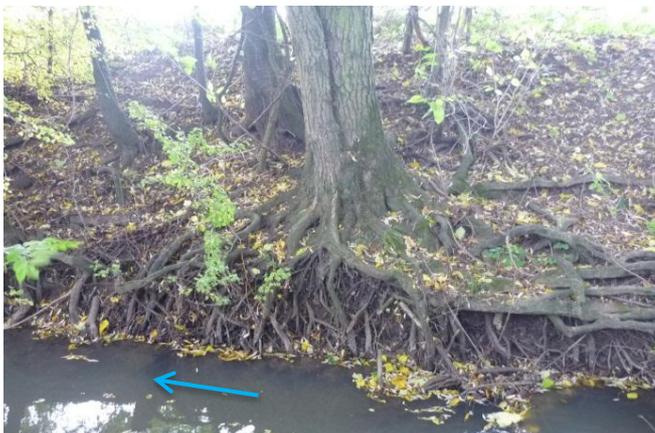
Ripisylve perchée

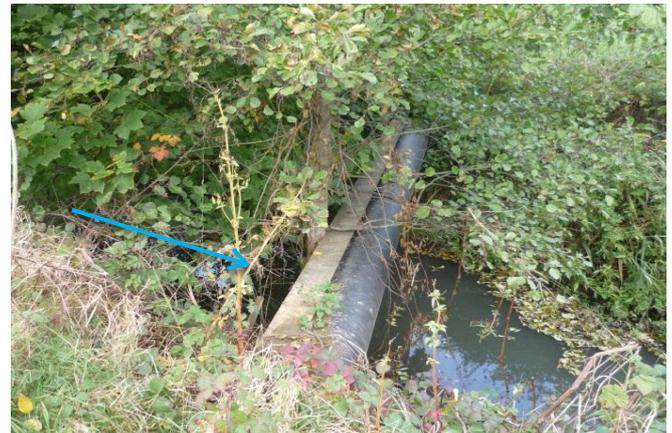
Présence d'une canalisation en travers du lit

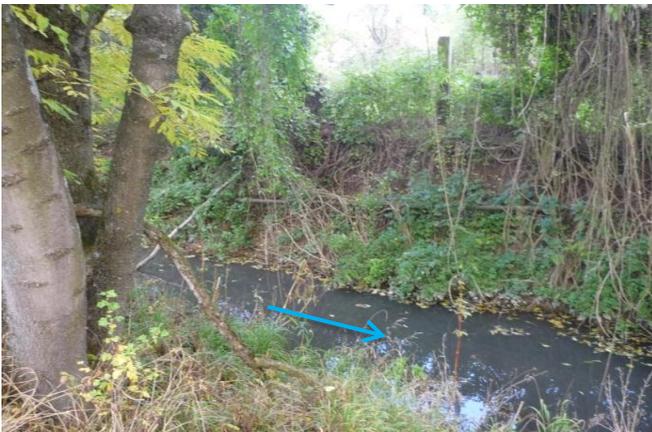
Berges érodées instables

Objectifs	Reconquête du lit mineur	Adoucissement des berges	Préservation des zones inondables

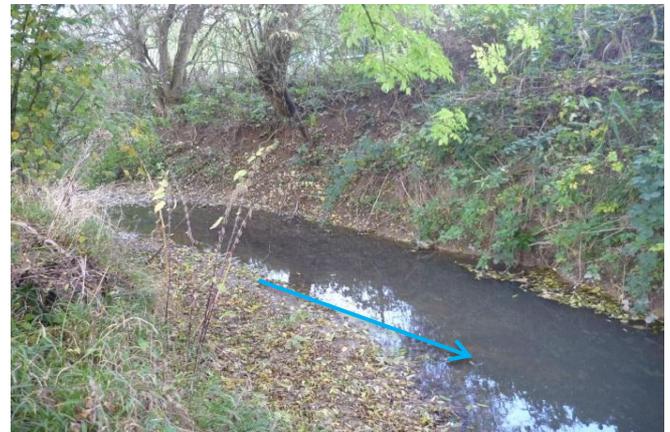
Ecoulement homogène

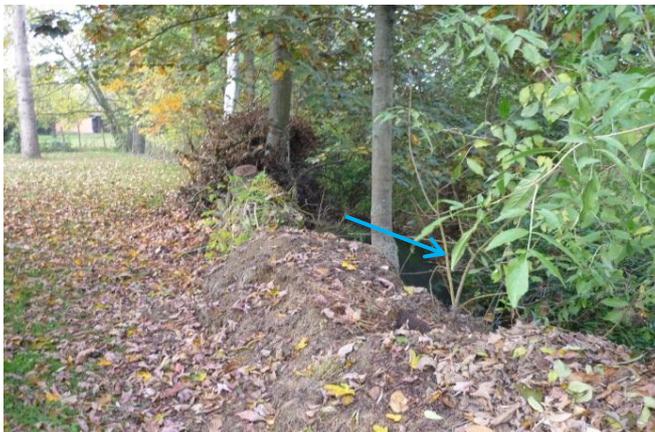
Déchets de tonte le long de la berge

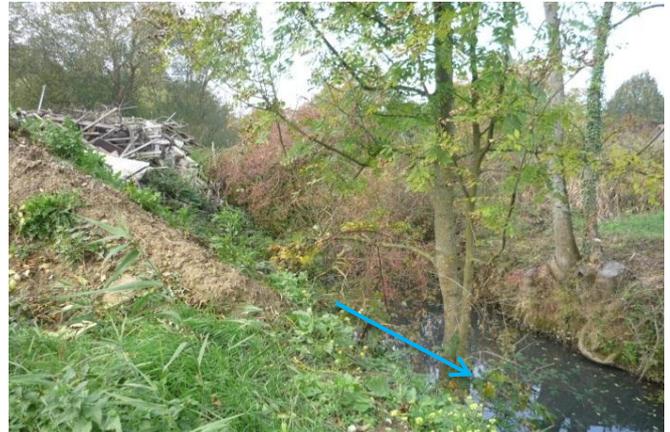
Remblai de déchets en rive droite en amont du pont dans Kutzenhausen

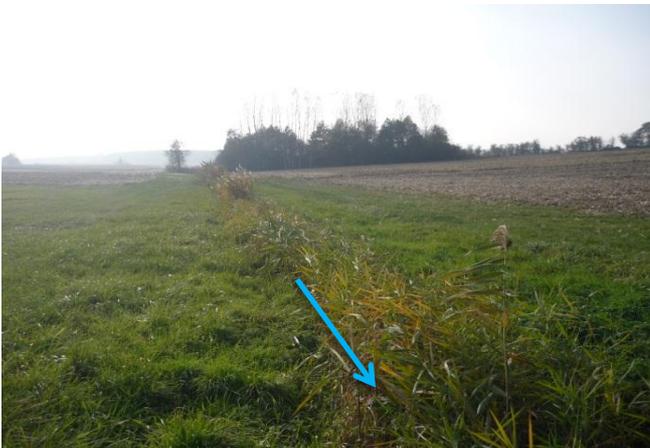
Secteur amont envahit par la végétation

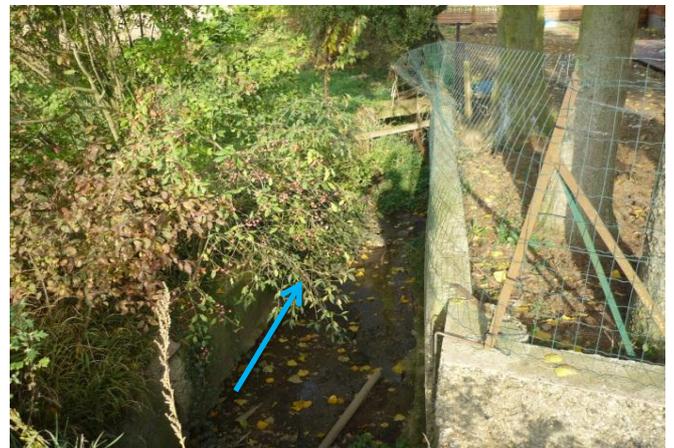
Présence très local d'un muret en rive droite

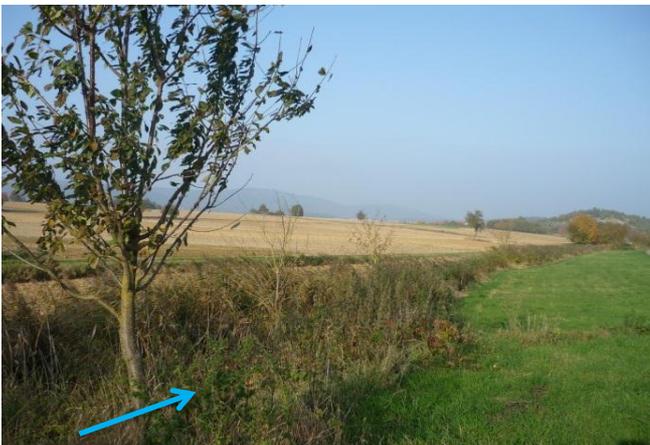
Végétation envahissante

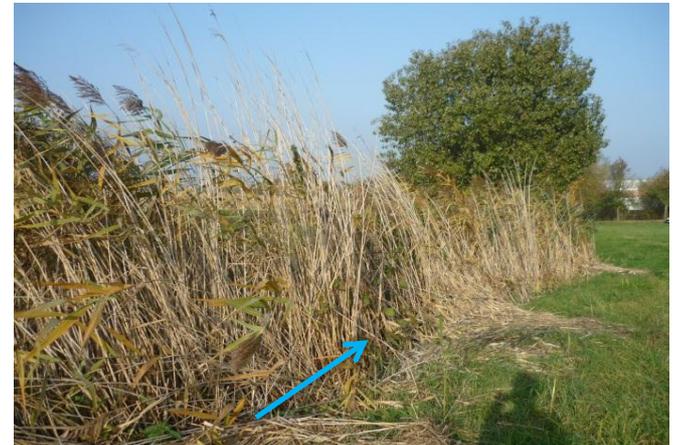
Présence de Phragmites

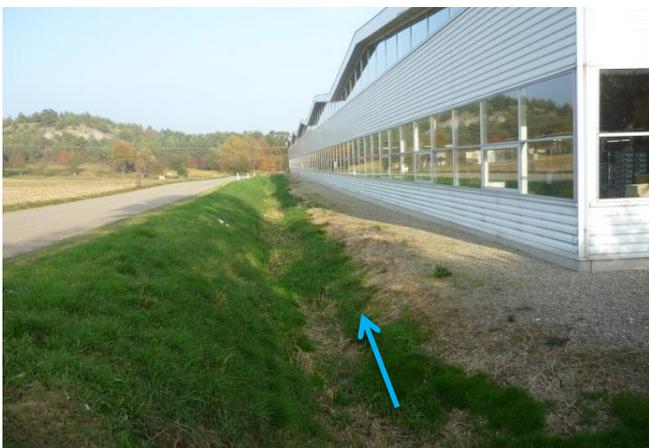
Cours d'eau rectifié le long de l'usine

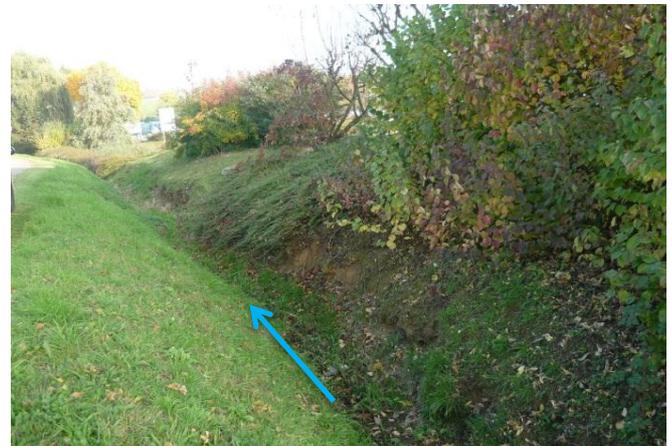
Berges en rive droite sapées

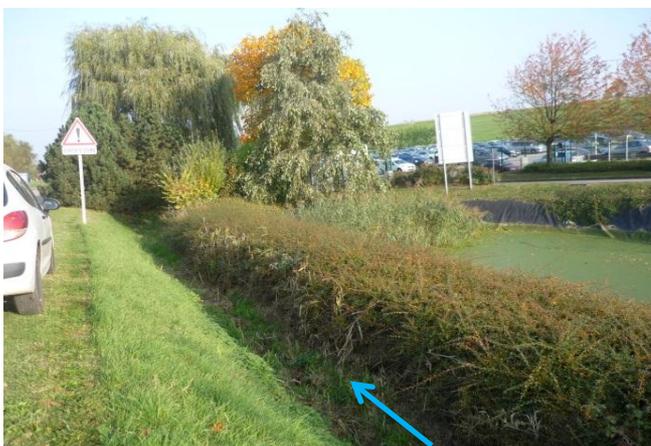
Présence d'un bassin en rive droite et de la route en rive gauche

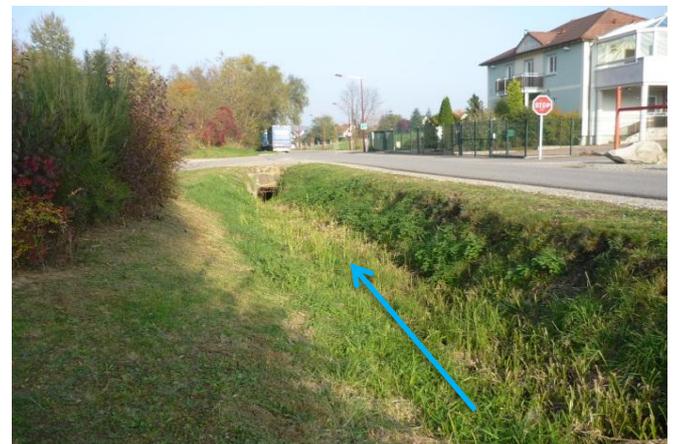
Végétation envahissante dans le lit

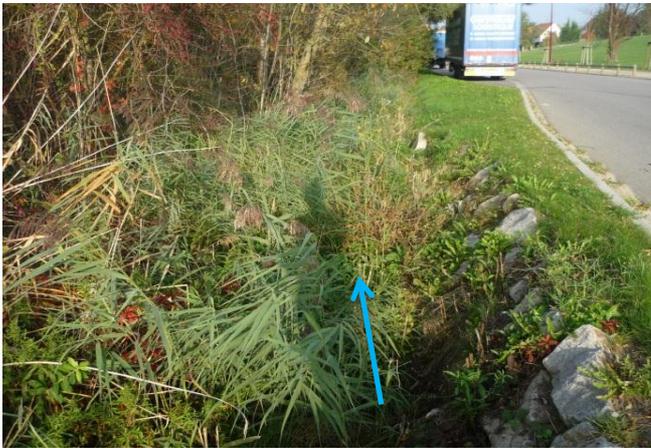
végétation envahissante - enrochement en rive droite à la sortie de la buse

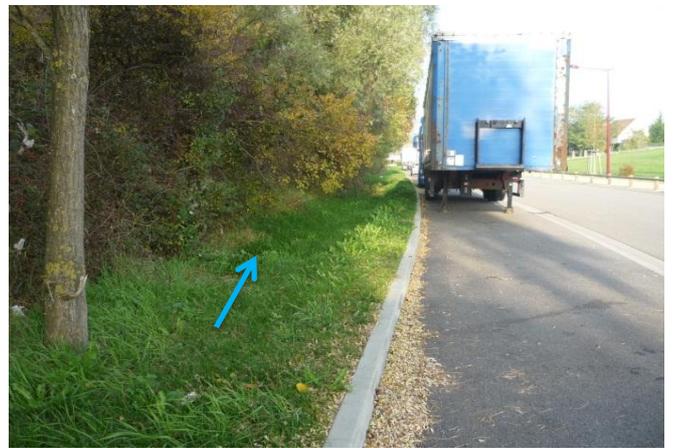
Secteur de cours d'eau busé

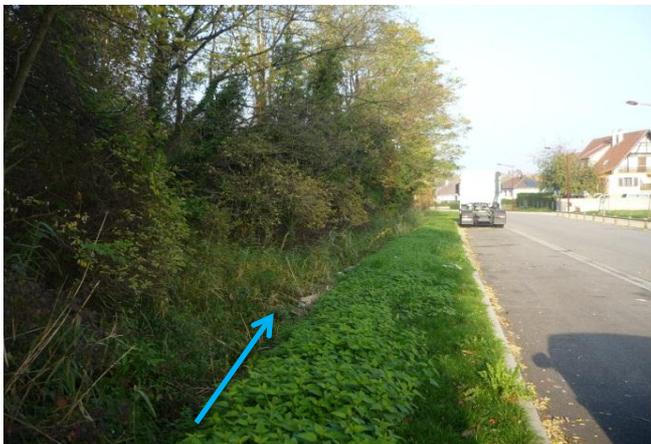
Végétation envahissante

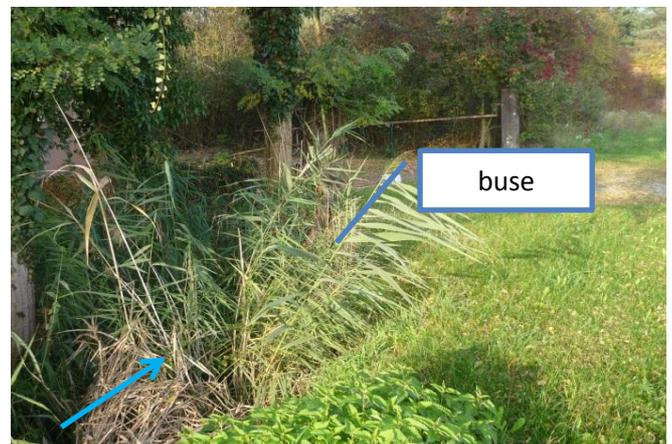
Fin du tronçon - entrée dans le secteur canalisé

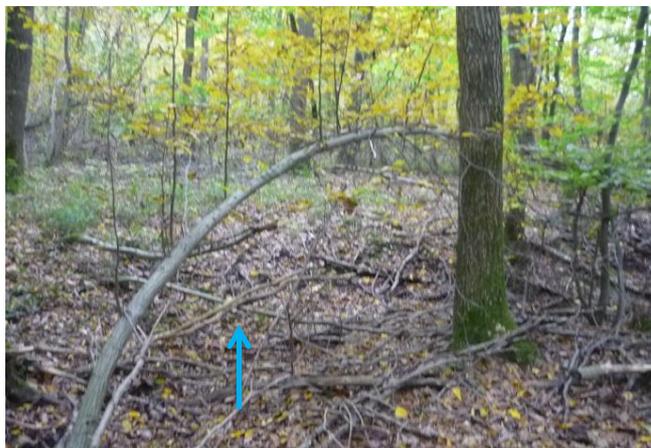
Présence d'embâcles dans le lit

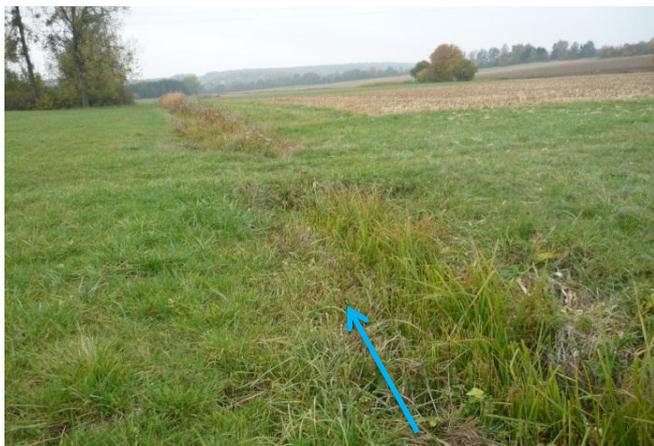
Envahissement par la végétation

Perturbations	Envahissement par la végétation/curage	Absence de ripisylve Stabilisation de berges non adaptées	
Objectifs	Reconquête du lit	Reconstitution d'une ripisylve Restauration de berges	Préservation des bandes enherbées

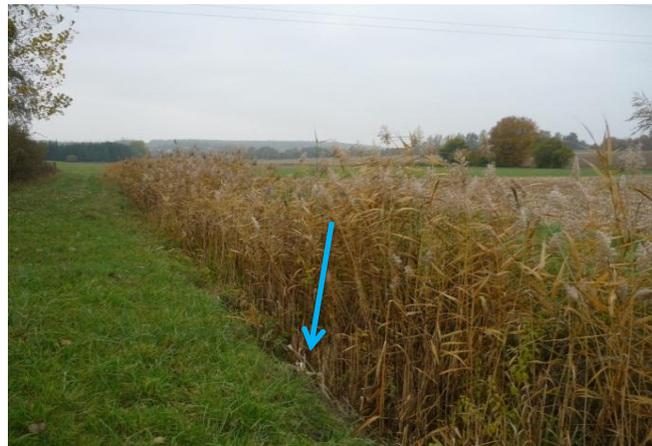
Envahissement par les phragmites

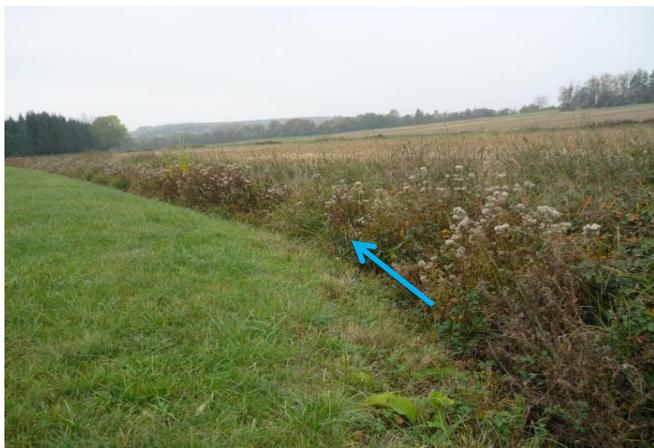
Présence d'un champ de maïs en rive droite - Absence de bandes enherbées

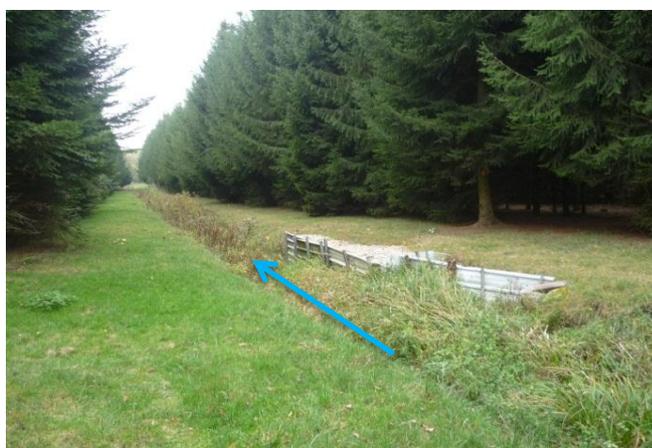
Mise en place de protection de berge à base de tôle en rive droite

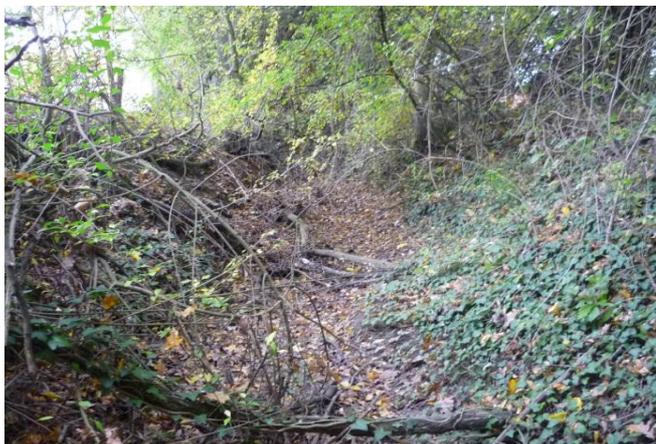
Présence de quelques embâcles dans le cours d'eau

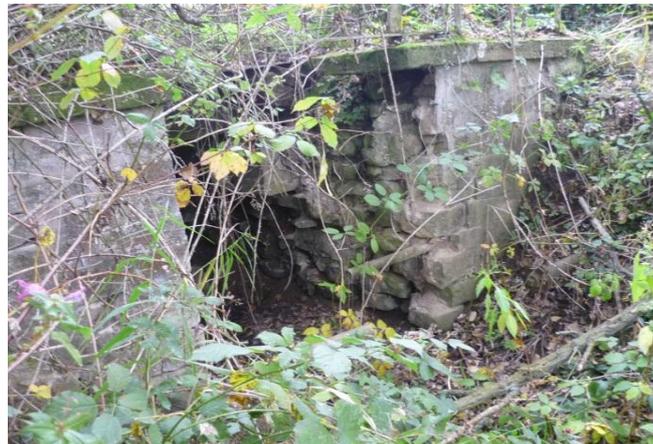
Ancienne confluence avec le Seltzbach - ancien pont

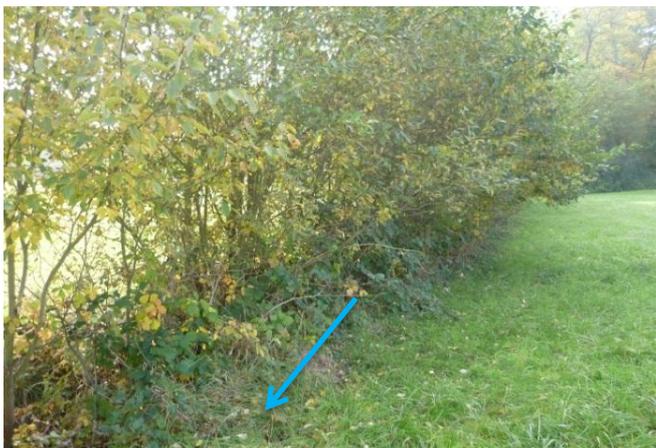
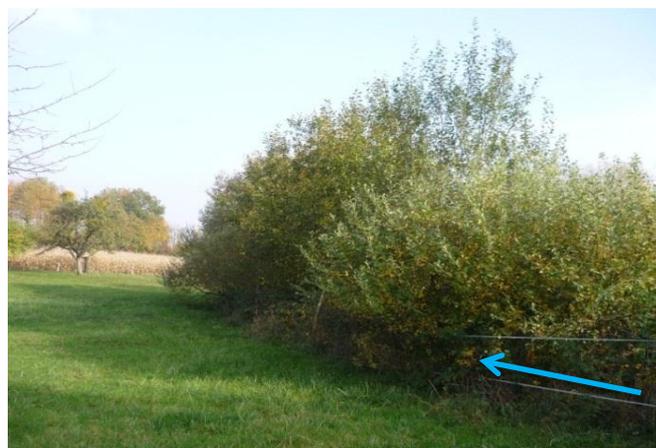
Secteur amont présentant une ripisylve essentiellement en rive droite

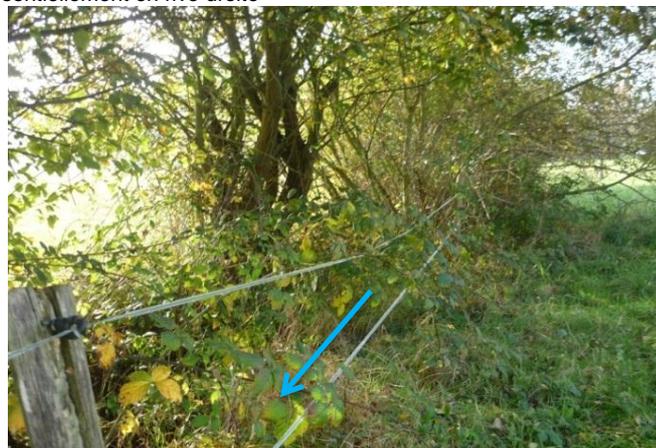
Présence de clôtures

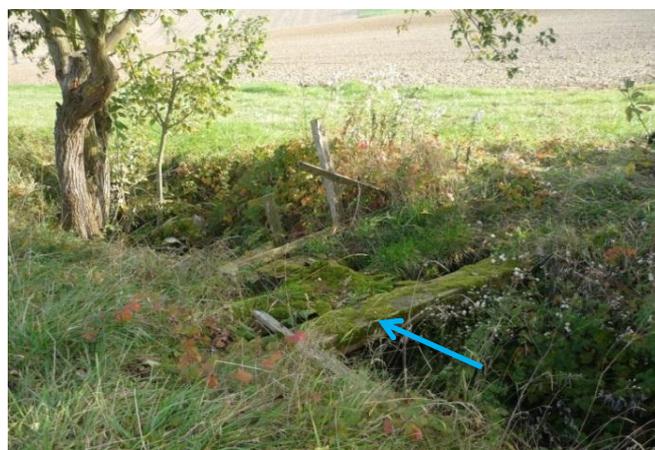
Ancienne "passerelle"

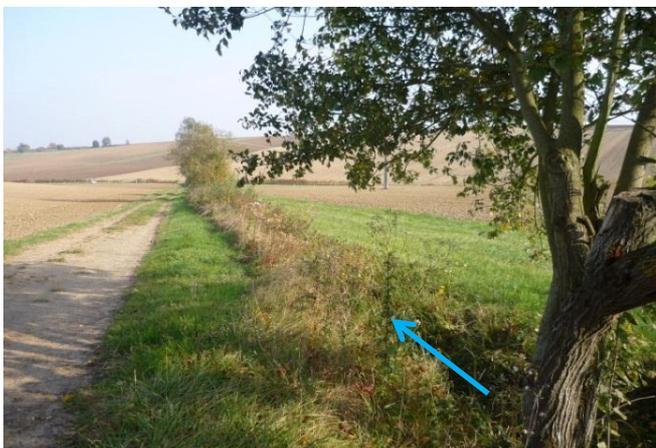
Aspect de fossé

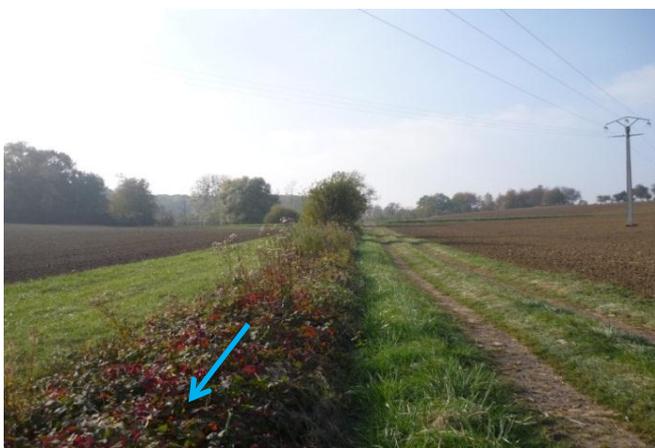
Envahissement par les ronces

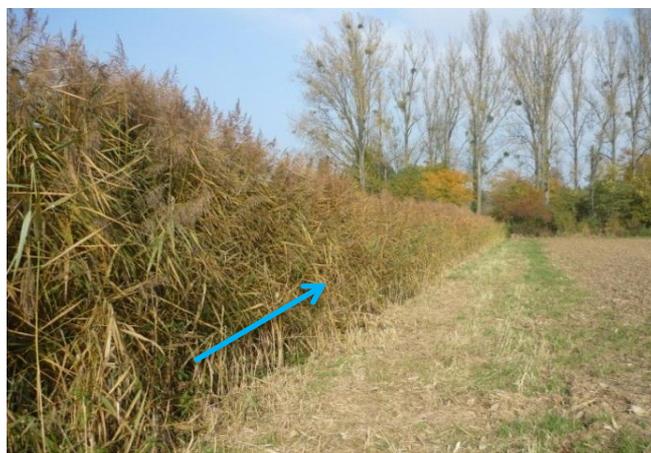
Envahissement par les phragmites

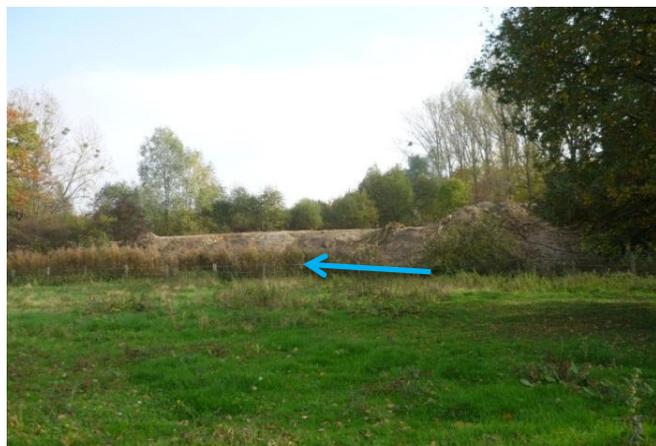
Remblai en rive droite

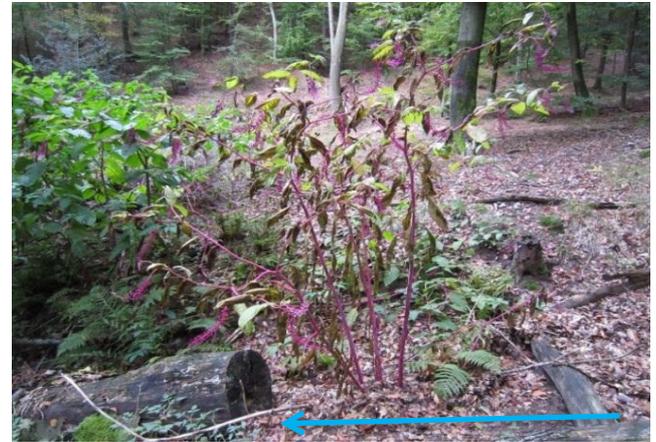
Présence de raisin d'Amérique

Objectifs	Préservation de la diversité du lit	Limiter la prolifération d'espèces exotiques par des techniques adaptées (proscrire l'utilisation d'herbicides)

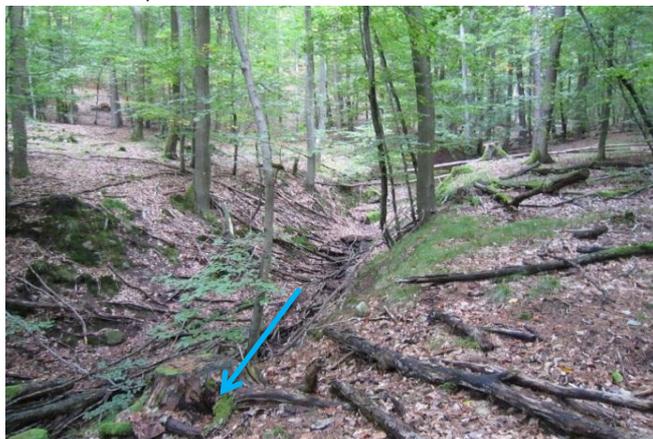
Secteur aval : présence de branches et arbres tombés dans le lit

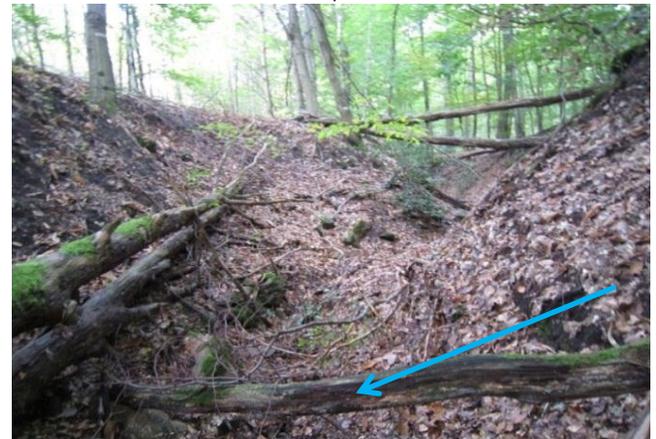
Secteur aval : lit très encaissé

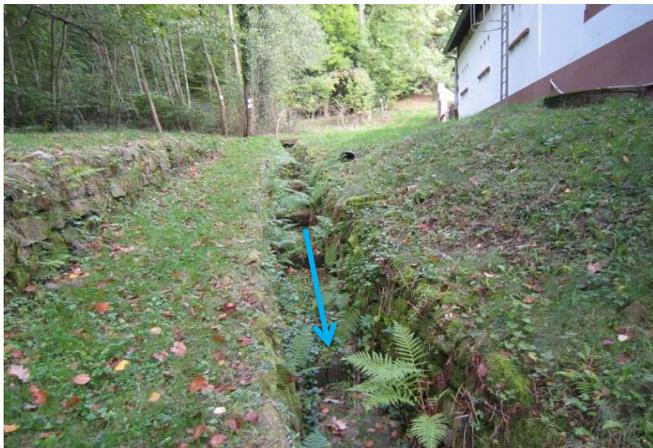
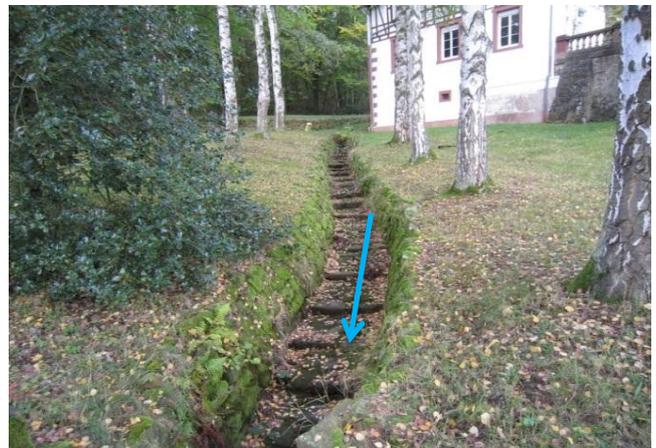
Perturbations	<p>Rectification du lit</p> <p>Mise en place de blocs dans le fond du lit.</p> <p>Présence de petits seuils de hauteurs variables</p> <p>Ouvrage infranchissable à la faune piscicole</p>	<p>Absence de ripisylve</p> <p>Berges aménagées et bloquées</p>	
Objectifs	<p>Restauration des écoulements, Valorisation piscicole</p>	<p>Reconstitution d'une ripisylve</p> <p>Restauration de berges</p>

Secteur amont : berges murées et présence de nombreux seuils

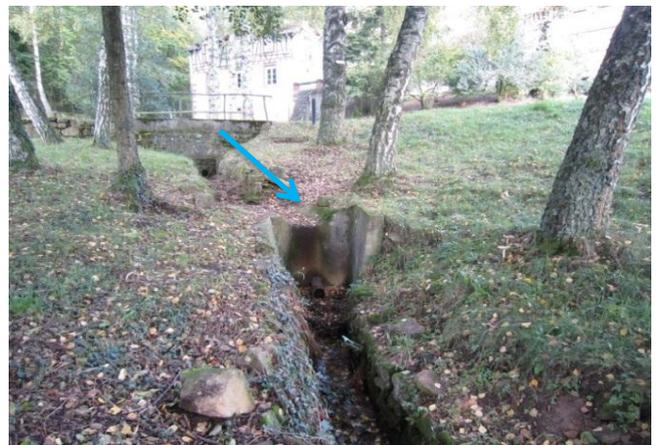
Le long de la maison de cure de Marienbronn, le ruisseau a été aménagé, les berges ont été murées et de nombreux seuils ont été installés. Un seuil bétonné d'une hauteur de chute de 1.2m est présent en aval du franchissement.

En aval de l'ouvrage de franchissement : présence d'un seuil de 1.2m

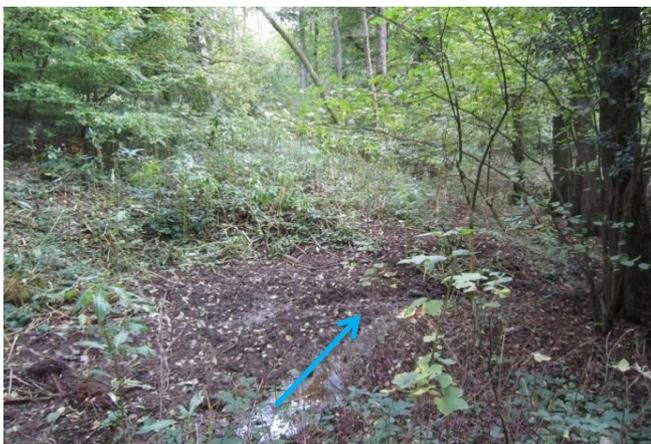
Berges piétinées par la faune

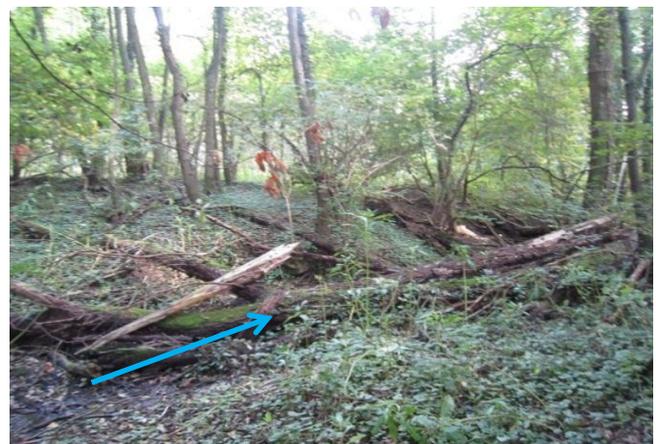
Perturbations	<p>Nombreux embâcles ne créant cependant pas de risques pour les biens et les personnes</p>	<p>Présence locale de la Balsamine de l'Himalaya</p>	<p>Remblai en lit majeur sur la partie aval, Axe de communication au travers du lit</p>
Objectifs	<p>Préservation de la diversité du lit mineur</p>	<p>Préservation des secteurs boisés dans une zone de cultures et de prairies.</p>	<p>Connexion avec le lit majeur sur la partie en amont de la RD51</p>

Présence d'embâcles le long du cours d'eau

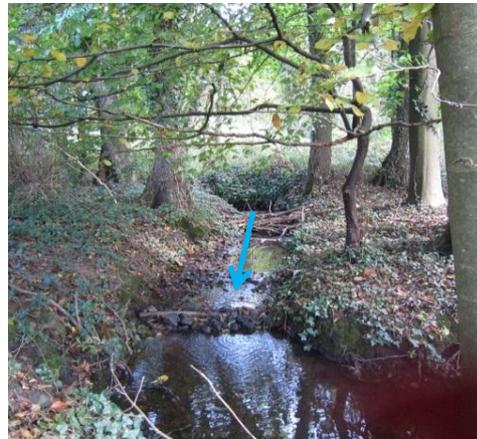
Seuil artificiel

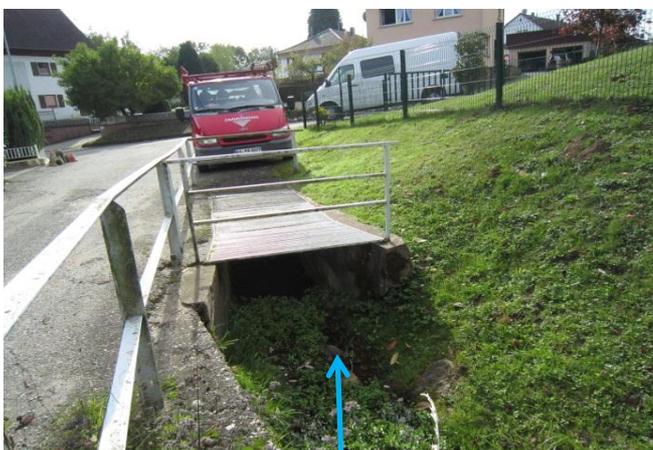
Entrée du secteur busé sous la RD51 : présence d'un seuil

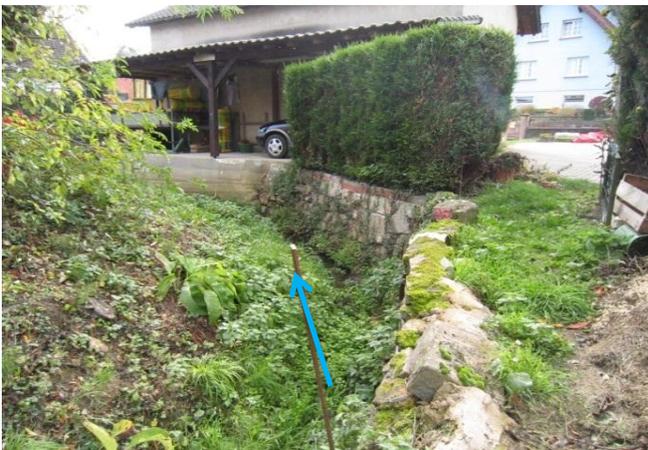
Muret et enrochement en rive droite

Objectifs	Restauration des écoulements du lit mineur avec une section adaptée au régime des eaux	Stabilisation des berges par des protections adaptées

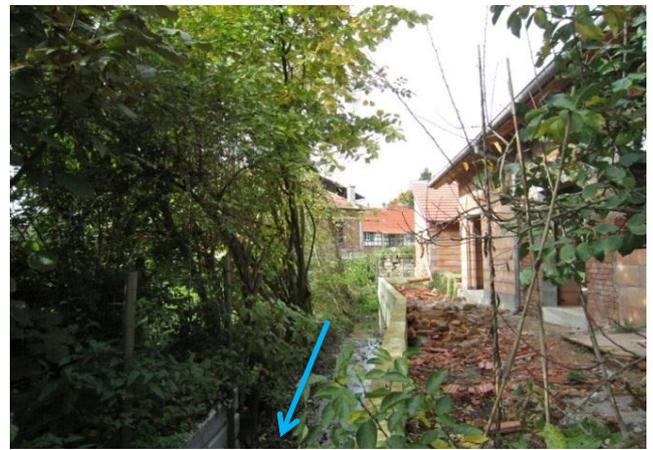
Remblai et mise en place d'un muret en rive gauche

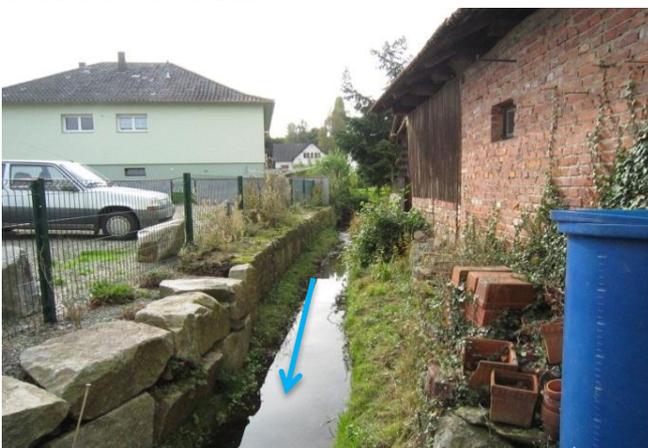
Berge rive droite bloquée par un muret et des enrochement

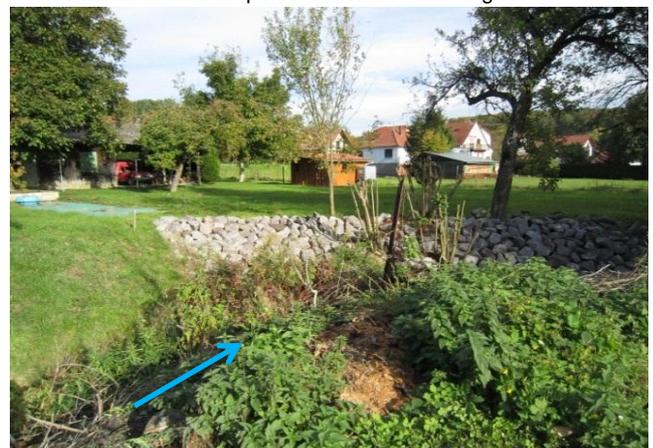
Berge rive gauche bloquée par des enrochements

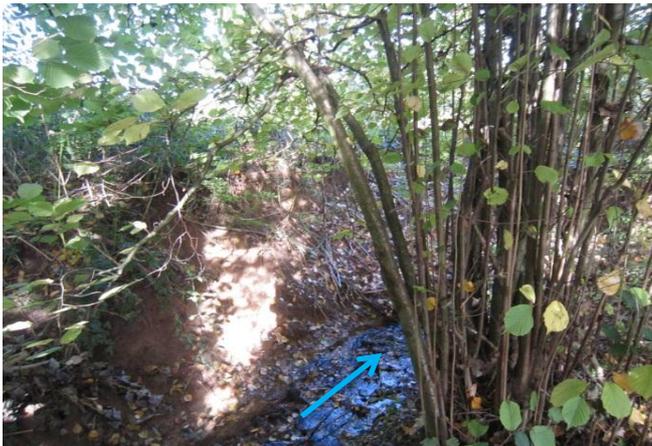
Erosions de berges dans un secteur sans enjeu

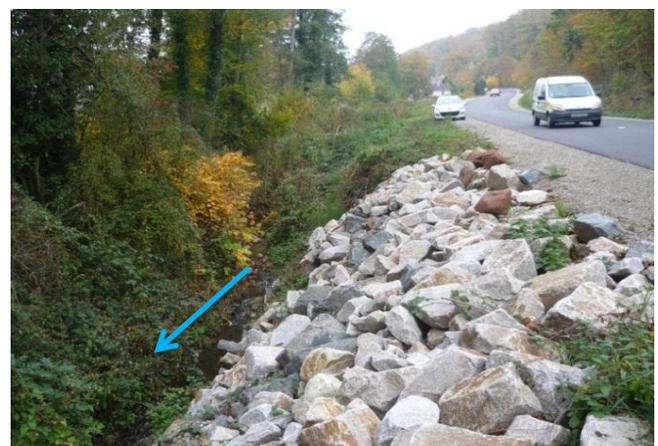
Protection de la berge rive gauche au droit de la RD 51
