Diagnostic physique des milieux récepteurs du système d'assainissement du périmètre de la région d'Ingwiller

RAPPORT D'ETUDE

ARTELIA Ville et Transport
Agence de Strasbourg

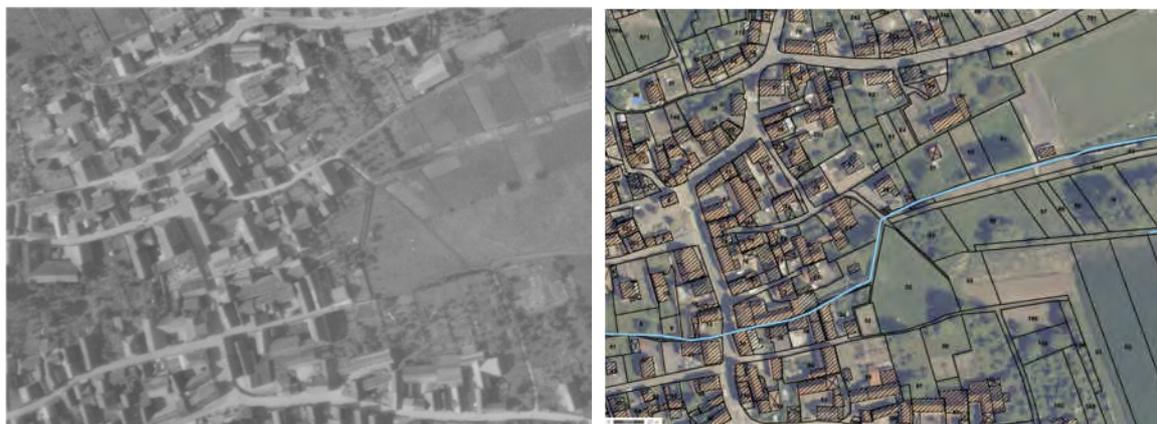
Fig. 10. Comparaison du tracé du Weinbaechel entre 1958 et aujourd'hui

Les photographies aériennes disponibles à partir de 1958 sur la partie aval du tronçon mettent en évidence d'importants aménagements et linéarisation du ruisseau à l'entrée d'Ingwiller lors de l'aménagement du lotissement. Le tronçon le plus impacté par les travaux se situe au droit du lotissement.

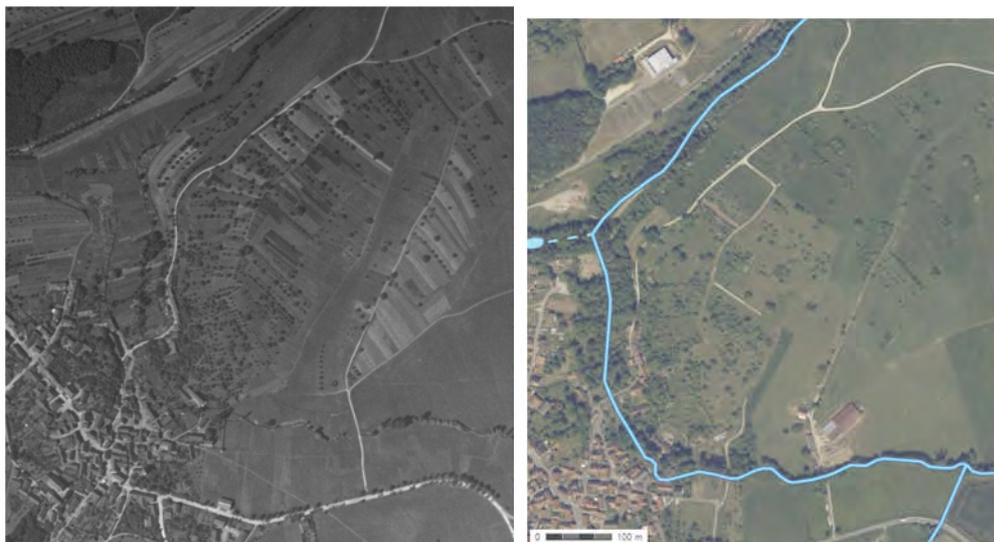
Fig. 15. Photographies aériennes de la zone amont de 1935 et 2010

L'analyse des photographies aériennes montrent que le Soultzbach a subi d'importants travaux de linéarisation et de coupe de ripisylve dans les années 1980 en aval d'Obersoultzbach. Alors qu'en 1975, on observe de nombreux méandres sur le cours d'eau, le tracé méandrique disparaît avec les travaux de rectification mis en évidence sur les photographies aériennes de 1980.

Des plantations ont été mise en place dès 1986 ce qui confère aujourd'hui au cours d'eau une ripisylve bien présente qui reste cependant monospécifique. Cette ripisylve se trouve cependant perchée en raison de la forte incision du lit dû à l'augmentation de la pente du cours d'eau lors des travaux de linéarisation.

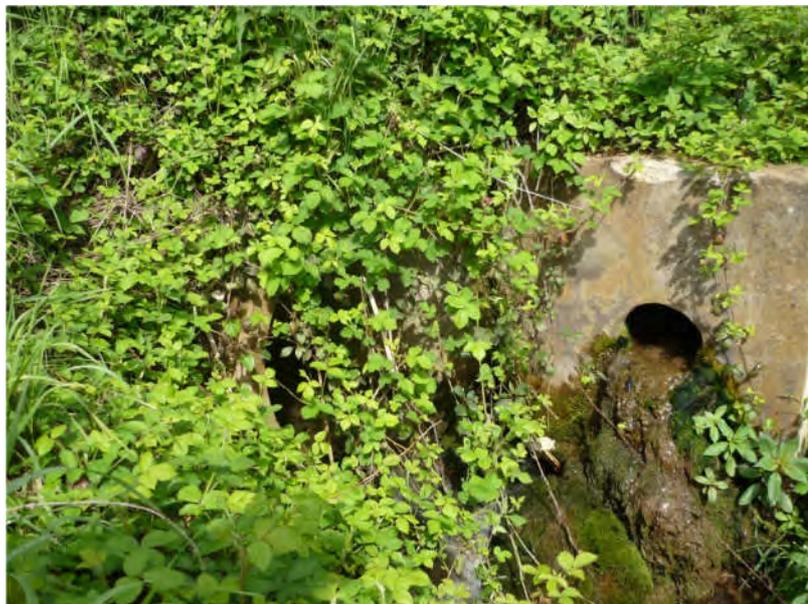
Fig. 27. Sortie de buse en aval de Weinbourg

En aval de la traversée de Weinbourg, deux ouvrages de franchissements de type buses ont été recensés comme infranchissable à la circulation des poissons.

Cependant, en raison de la mauvaise qualité des habitats aquatiques induit par les différents aménagements de rectifications et de curage réalisés sur les cours d'eau, le potentiel piscicole apparaît comme faible. Seuls des aménagements de restauration conséquents permettraient de retrouver des habitats diversifiés et ainsi des travaux d'amélioration de franchissabilité pourraient être envisagés.

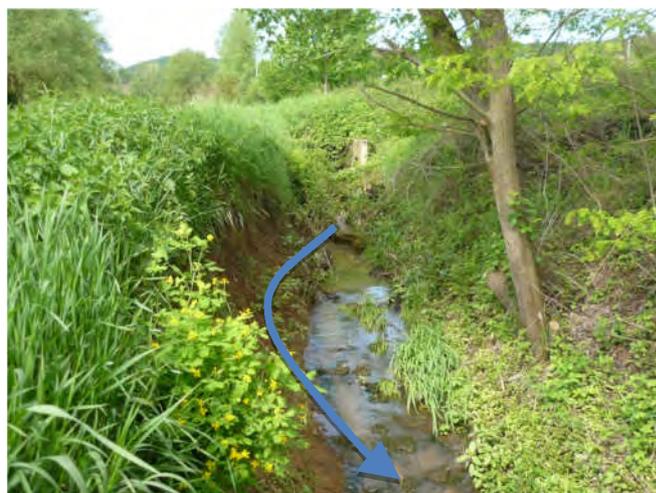
Fig. 31. Erosion de berges en rive droite à Weinbourg

En aval de Weinbourg, des érosions marquées de la berge ont pu être observées à la sortie du village menaçant à terme le chemin communal en rive droite.

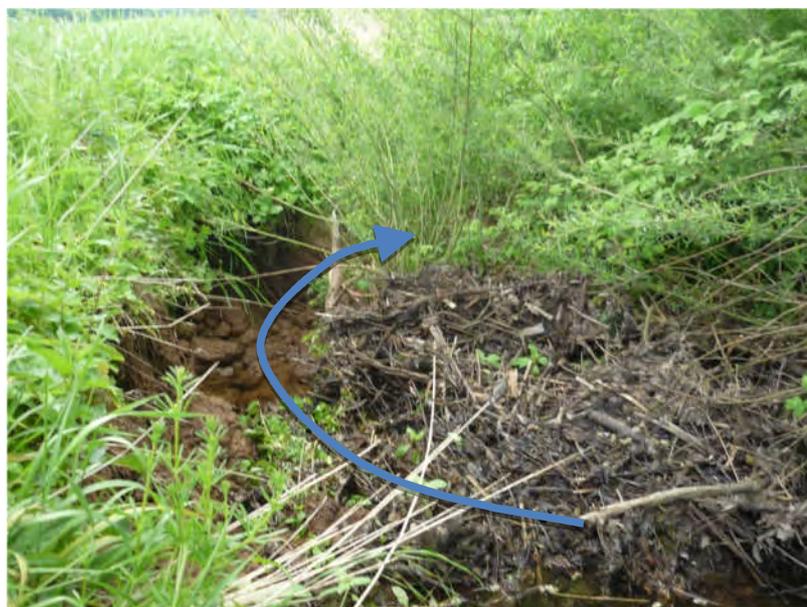
Fig. 32. Erosion de berge en rive gauche provoquée par un embâcle dans le Weinbaechel en aval de Weinbourg

Dans les secteurs agricoles, de rares érosions de berges ont été observées, généralement provoquées par le remous d'ouvrage en aval ou d'embâcles obstruant la totalité du lit mineur.

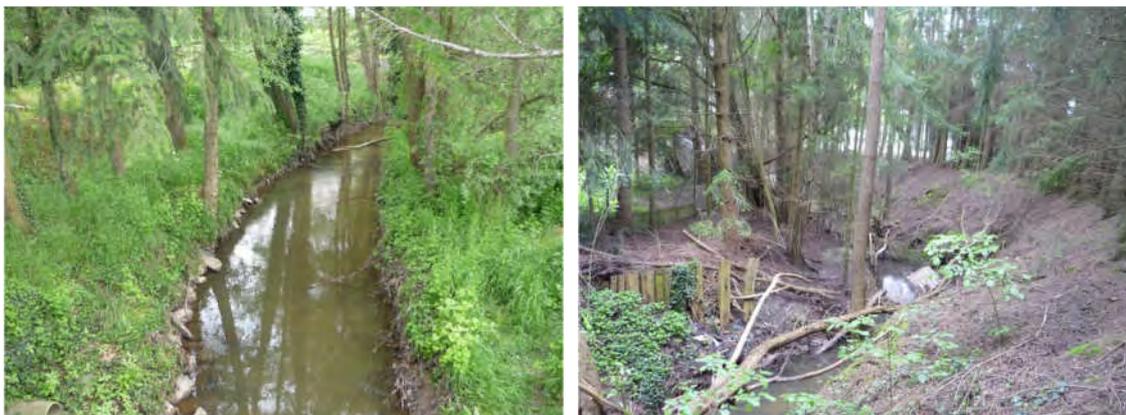
Fig. 35. Présence d'épicéa le long des berges les communes d'Uttwiller et Ingwiller

L'épicéa est une espèce montagnarde le plus souvent plantée dans nos régions (par les riverains en guise de plante d'ornement jouant le rôle de séparateur), et non adaptée au bord des cours d'eau. Dans le secteur d'étude, cette espèce est généralement rencontrée dans les villages traversés par les cours d'eau notamment sur la Soultzbach à Uttwiller et sur le Weinbaechel à Ingwiller.

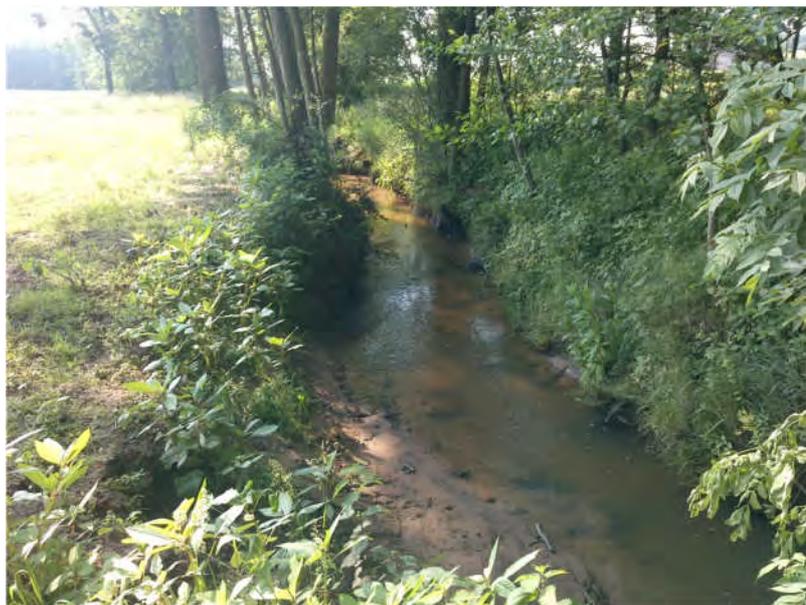
Fig. 37. Présence de Balsamine sur le Soultzbach à Obersoultzbach

La Balsamine géante est présente localement sur le Soultzbach affectionnant particulièrement le sol sableux de ses berges.

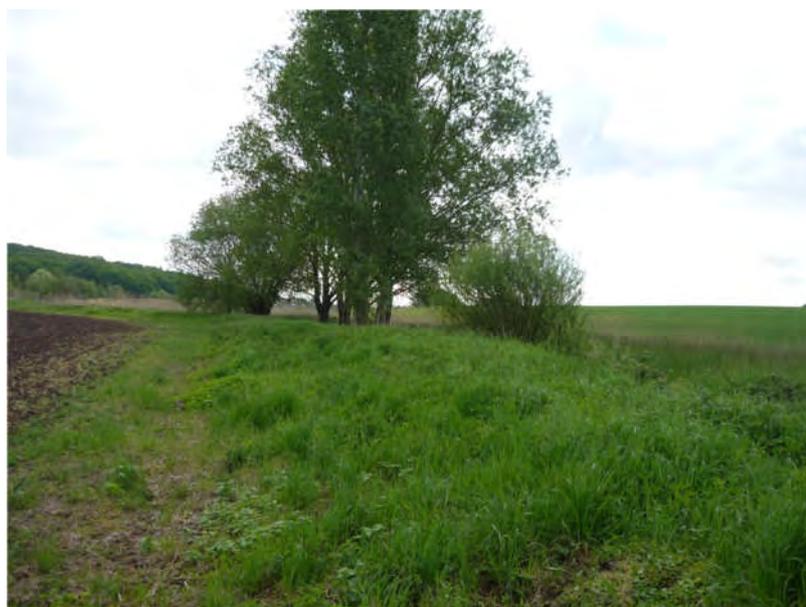
Fig. 39. Melon de curage en rive gauche sur le Weinbaechel

Un melon de curage a été observé sur le Weinbaechel.

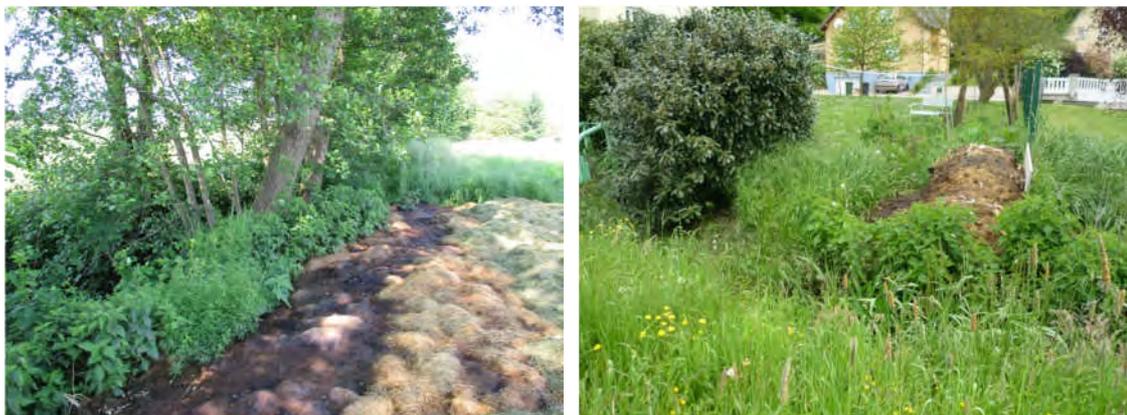
Fig. 40. Déchet de tonte sur le long du Soultzbach et du Weinbaechel

Quelques dépôts de déchets de tonte, gravats ont été recensés le long des cours d'eau comme par exemple sur le Soultzbach à Obersoultzbach, et le Weinbaechel à Ingwiller.

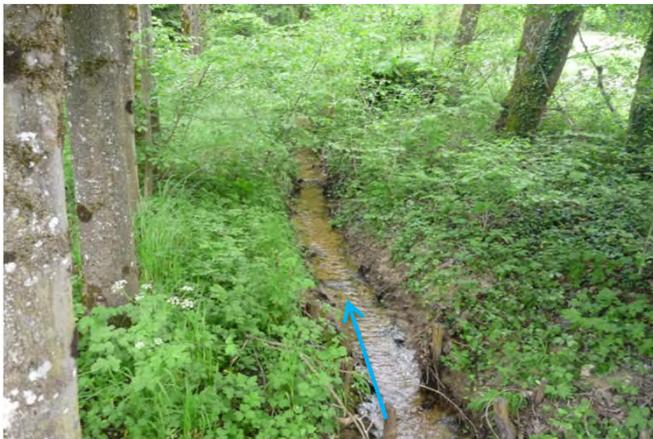
Ecoulement dans le boisement

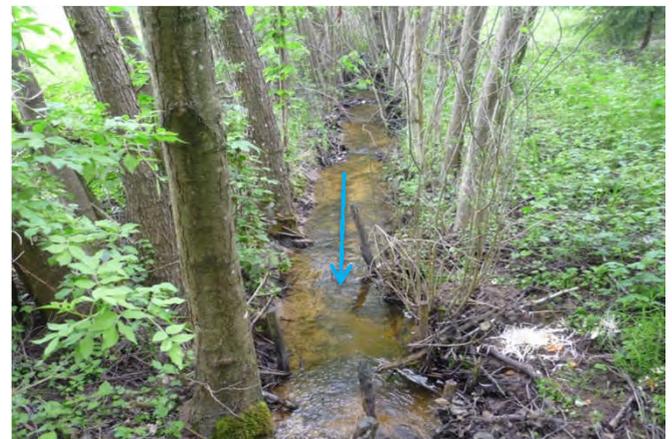
Présence de sable et branches dans le lit

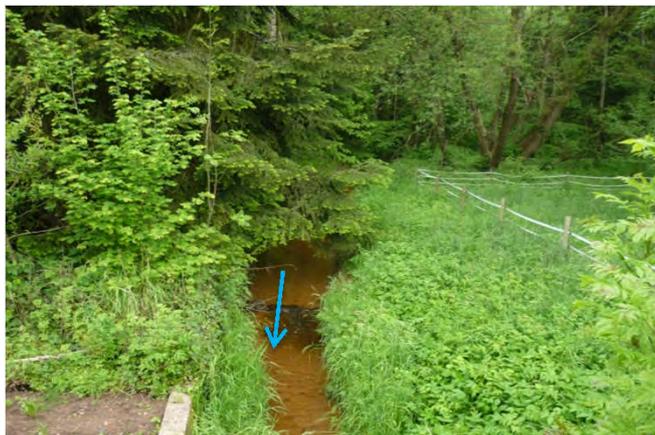
Ensablement du lit

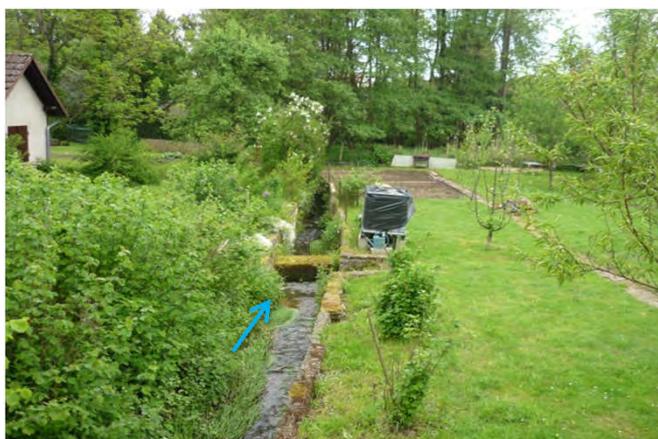
Berges en béton (canalisation en travers du lit)

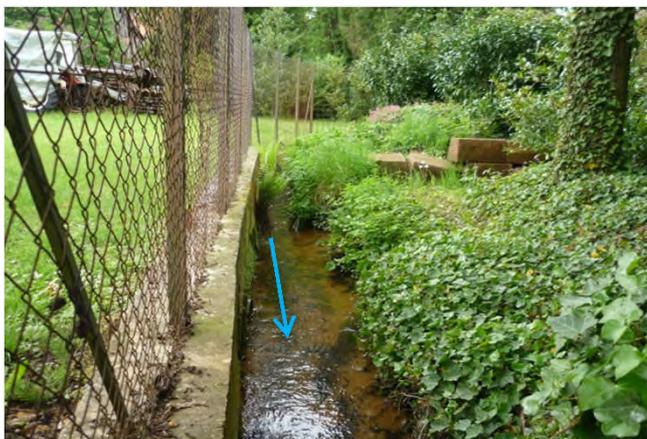
Berges bloquées en rive droite

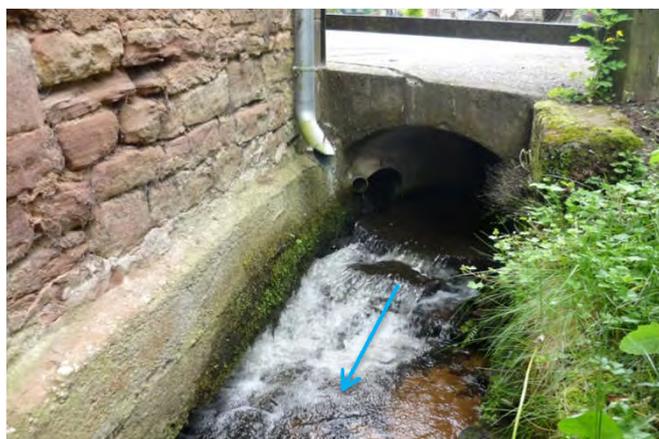
Aval de l'ouvrage de franchissement

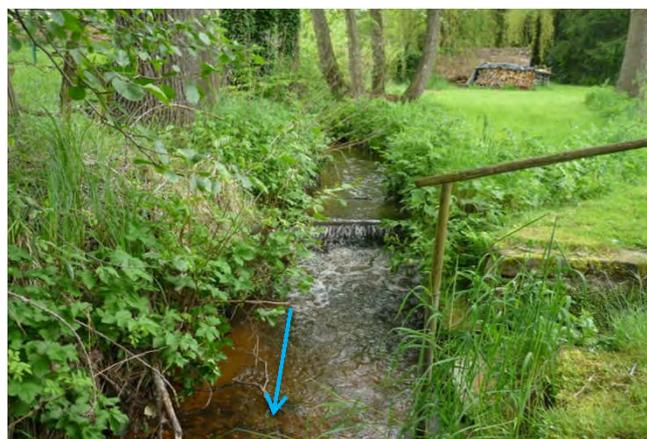
Seuil en aval du tronçon

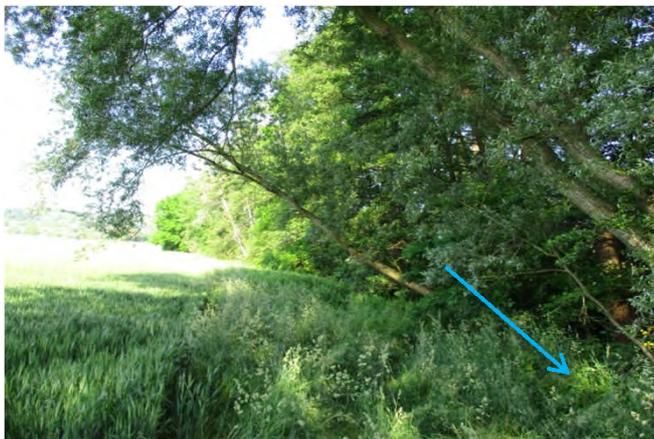
Ripisylve diversifiée non entretenue

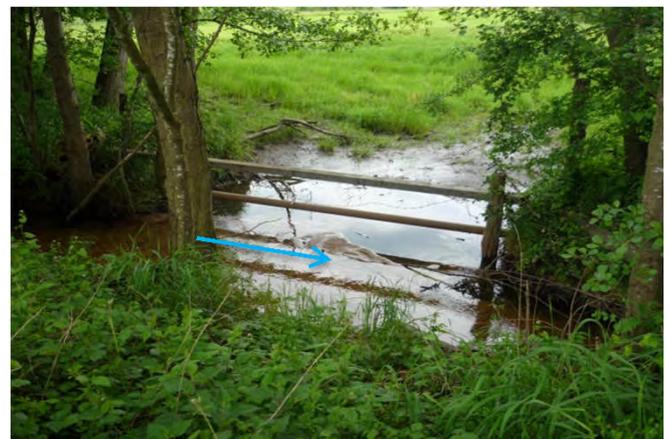
Abreuvoir en rive gauche

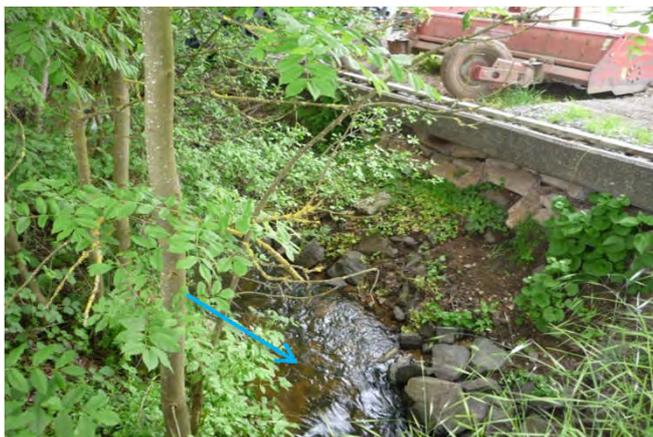
Protection de berge inadaptée

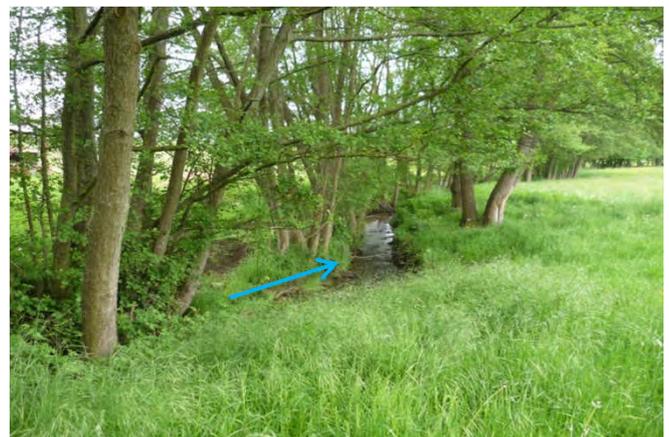
Ruisseau naturel, sinueux

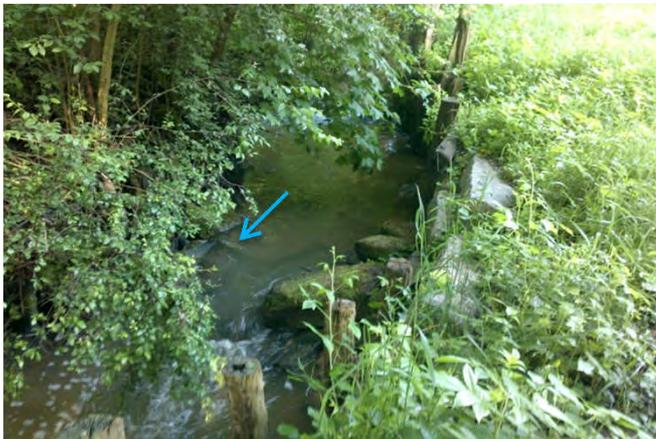
Seuil et protection inadaptée au droit de l'étang d'Obersoultzbach

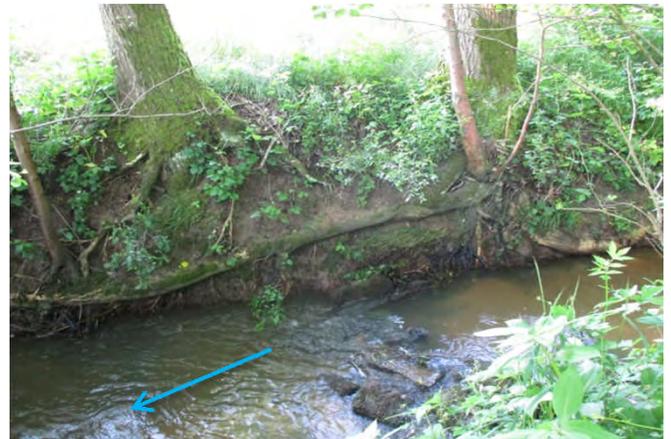
Ripisylve perchée

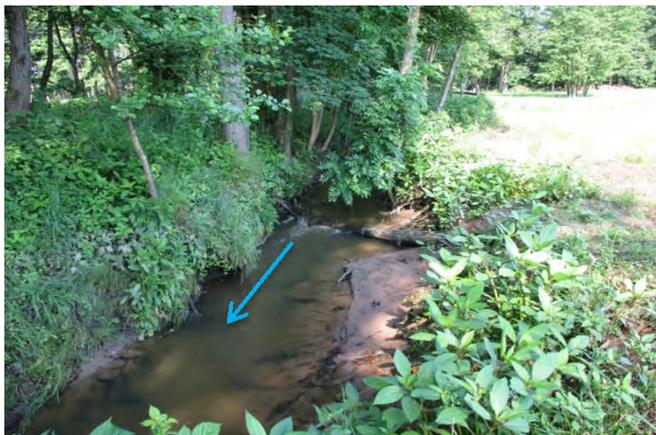
Ensamblage et présence de Balsamine de l'Himalaya

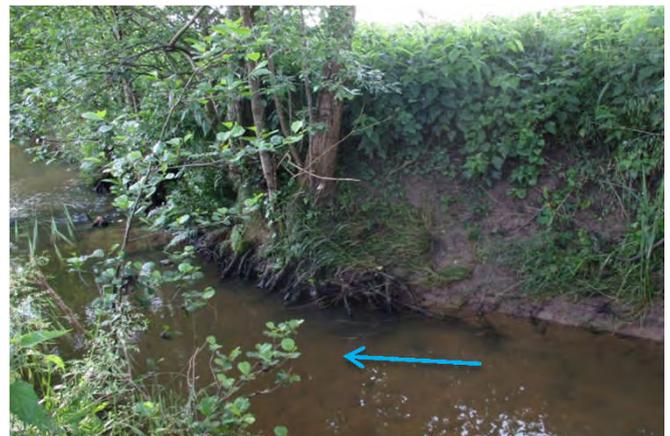
Incision du lit

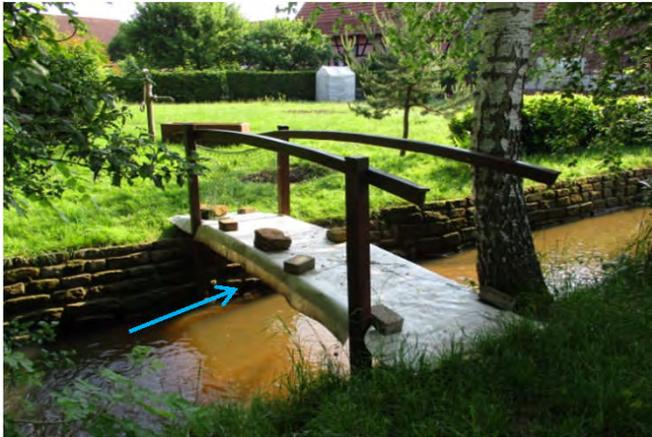
Passerelle à l'entrée du village d'Obersoultzbach

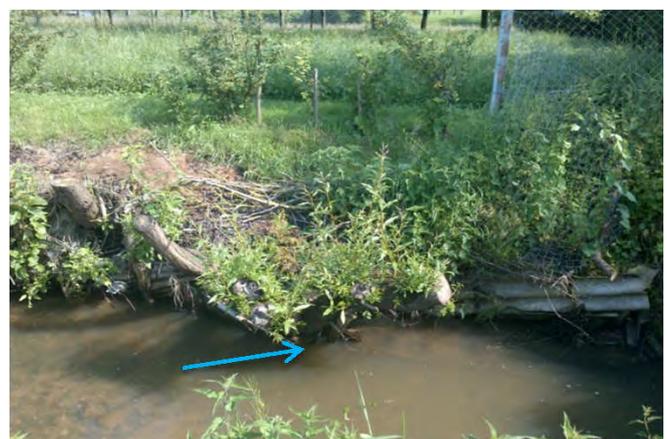
Protection de berges inadaptée en rive gauche

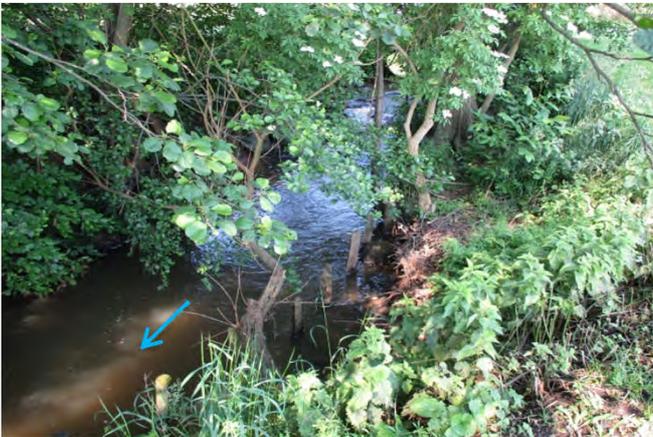
Ecoulement en aval d'Obersoultzbach

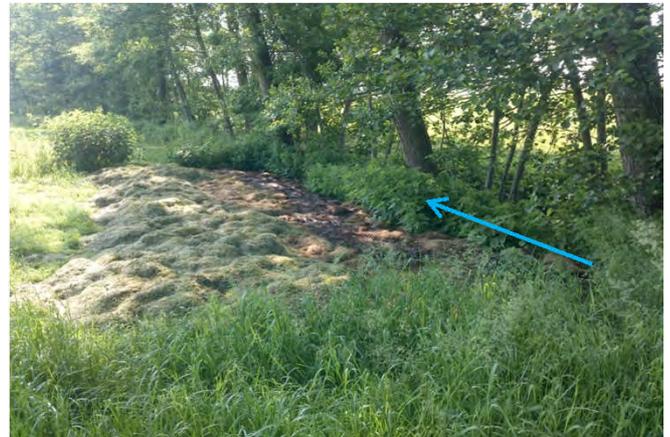
Déchet de tonte le long des berges à proscrire

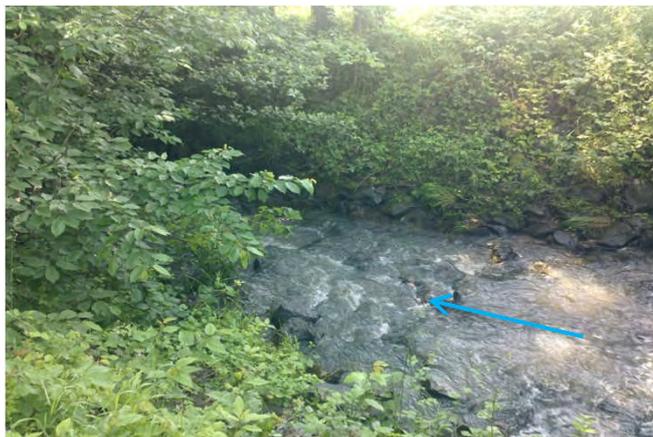
Seuil en aval du pont de la RD6

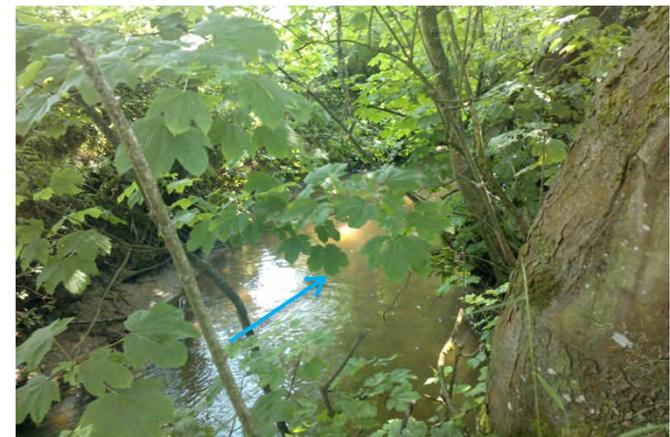
Ecoulement derrière les maisons à Niedersoultzbach

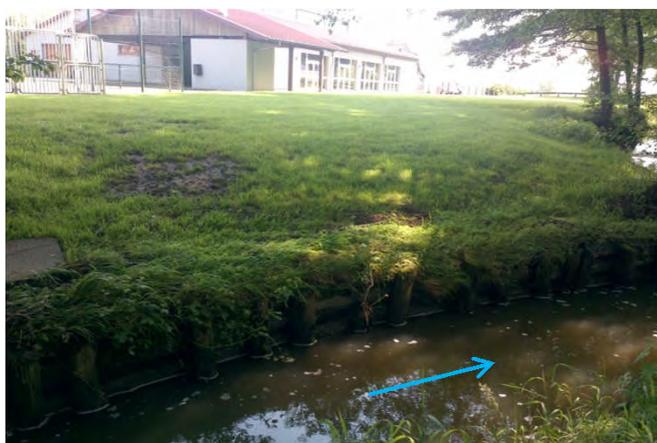
Tunage en rive gauche

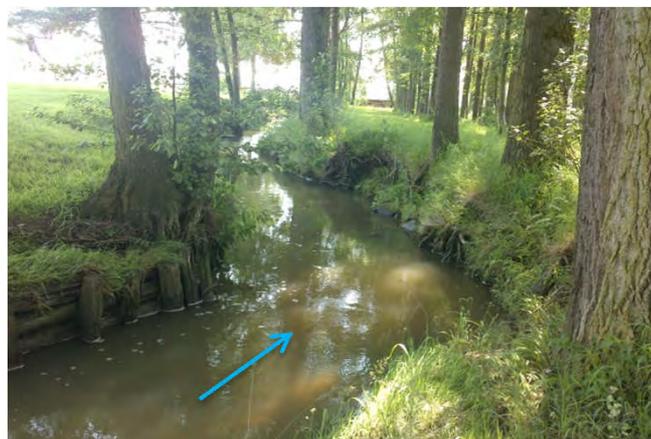
Vue dans la traversée de Niedersoultzbach

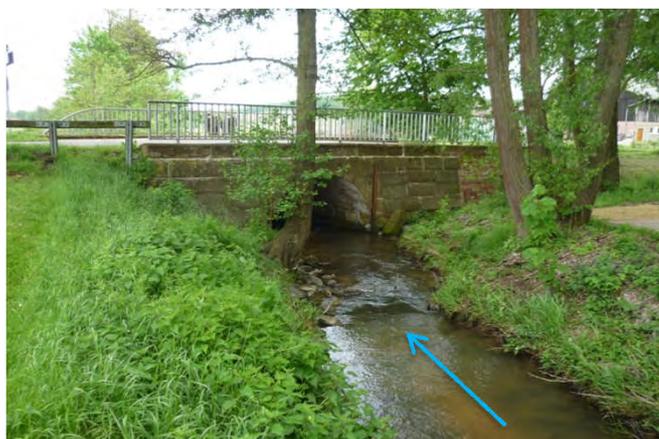
Franchissement pont route dans Niedersoultzbach

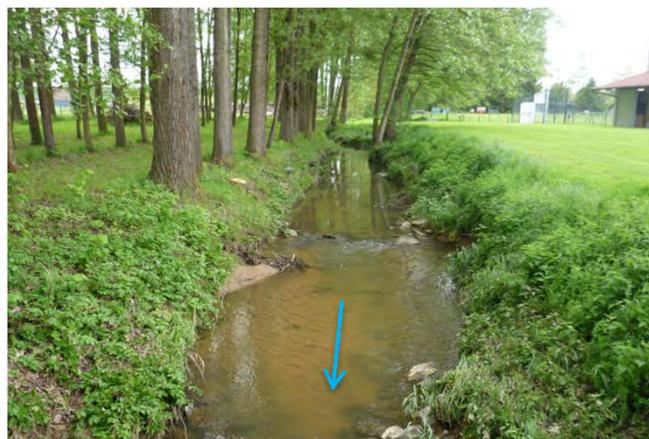
Vue en amont du pont de Niedersoultzbach

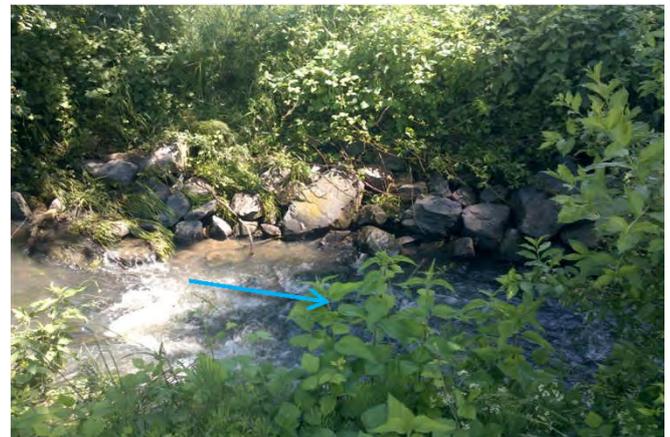
Seuil de fond accompagné d'enrochement en rive gauche et droite

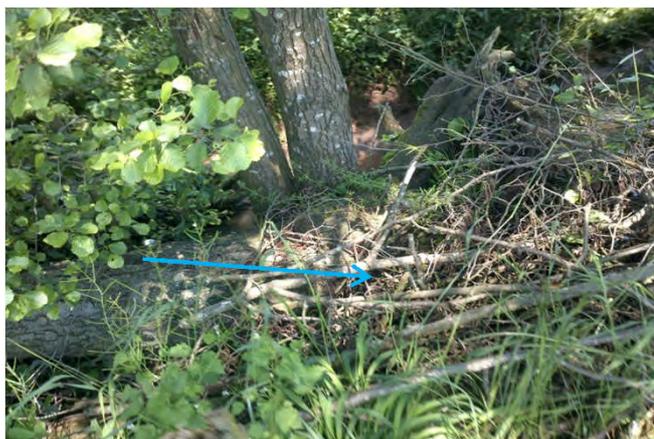
Déchet de coupe/stabilisation d'une érosion

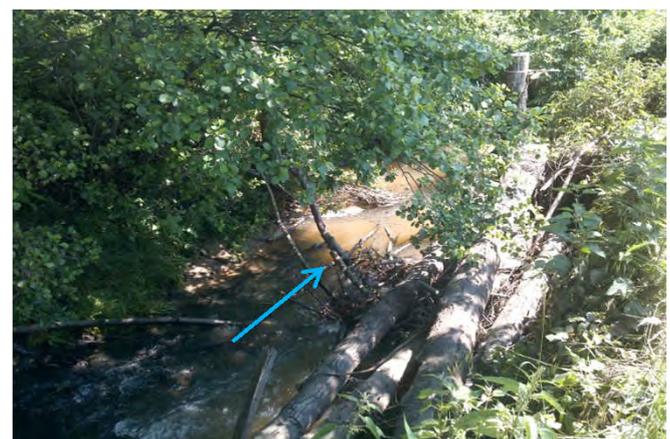
Comblement de l'érosion par des troncs d'arbres

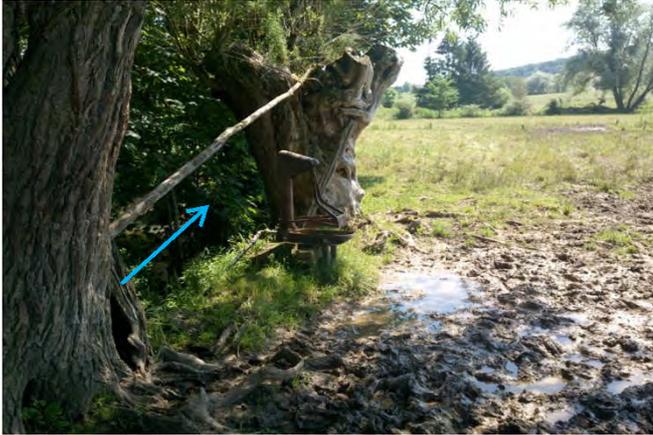
Pompe à nez dans la prairie paturée

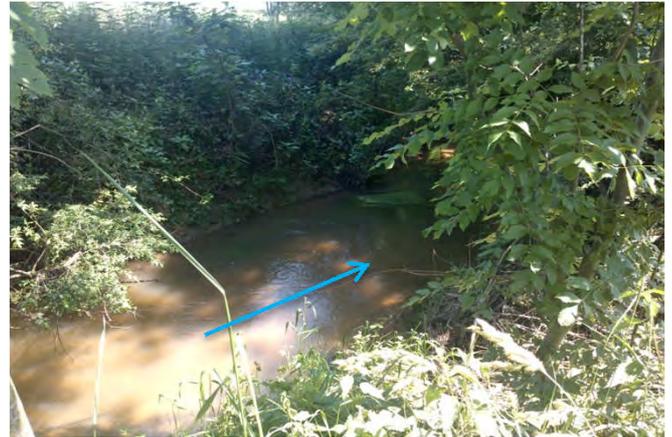
Berges encaissées, abruptes

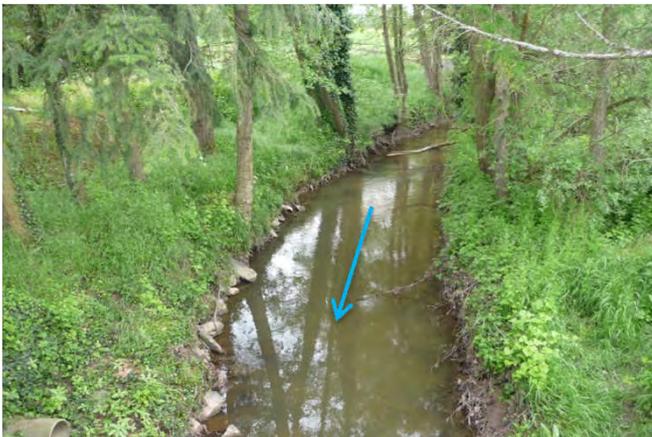
Lit incisé

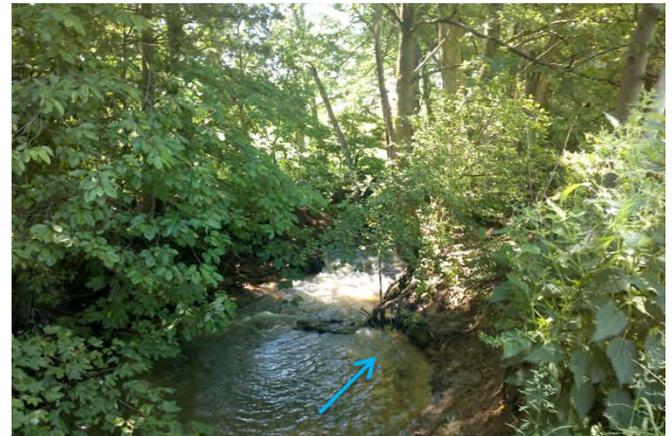
Lit incisé, ripisylve perchée

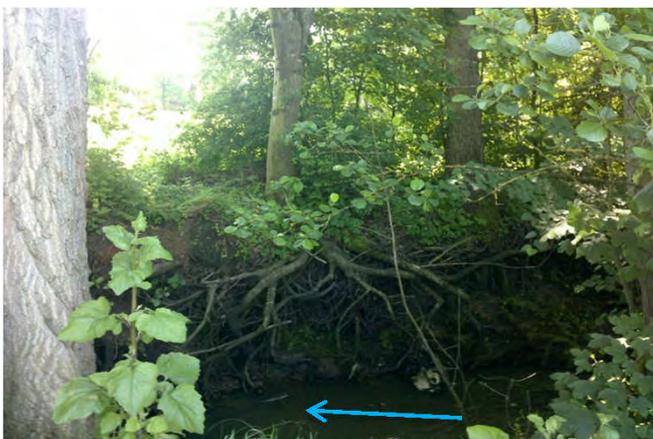
Ripisylve perchée

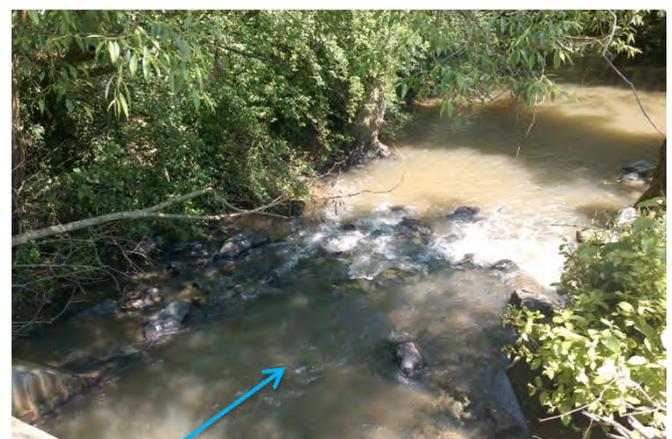
Ouvrage de franchissement agricole - Buse Armco et seuil en aval

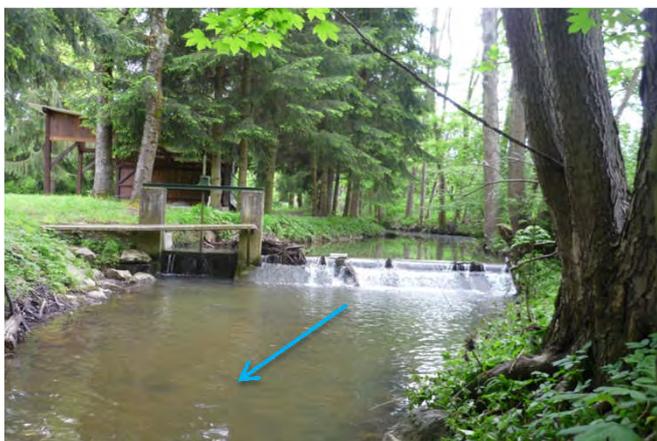
Seuil d'alimentation de l'étang de Menchoffen

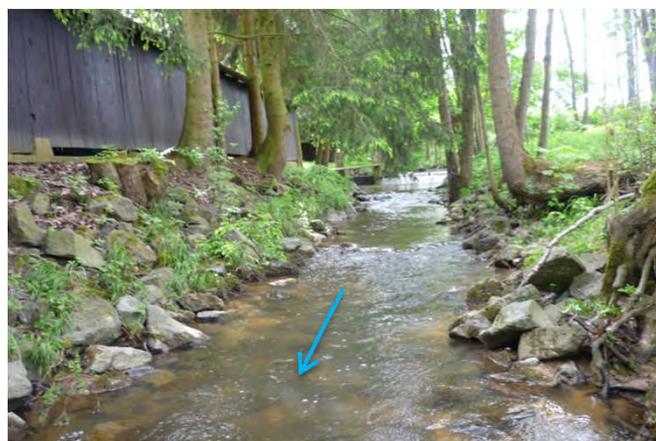
Berges enrochées - remblai de la RD

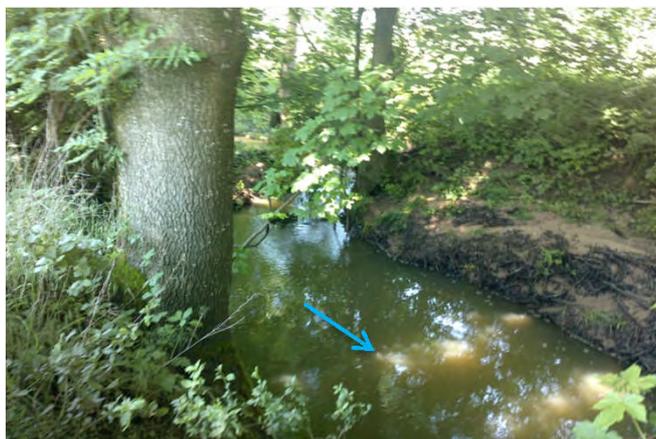
Berges abruptes, écoulement homogène

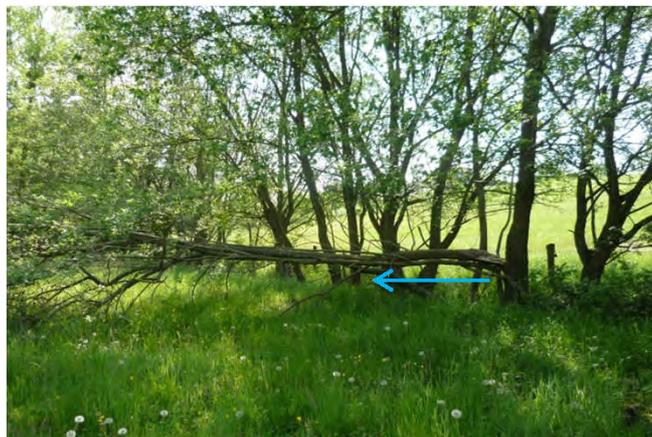
Arbre "cassé "

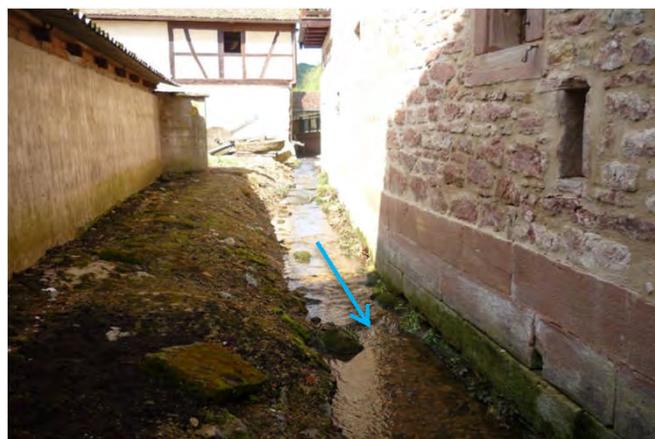
Berges bloquées

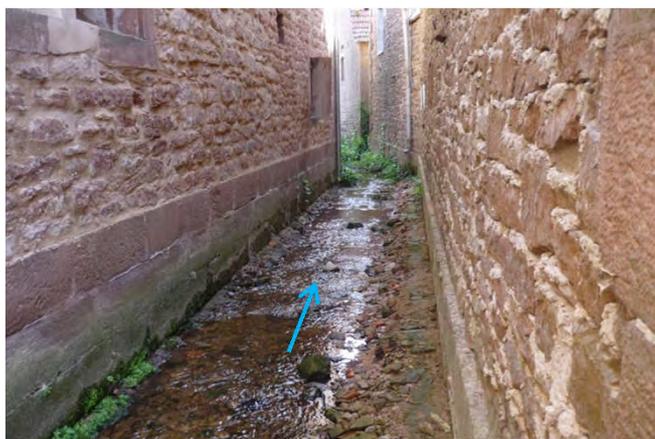
Absence de lit majeur

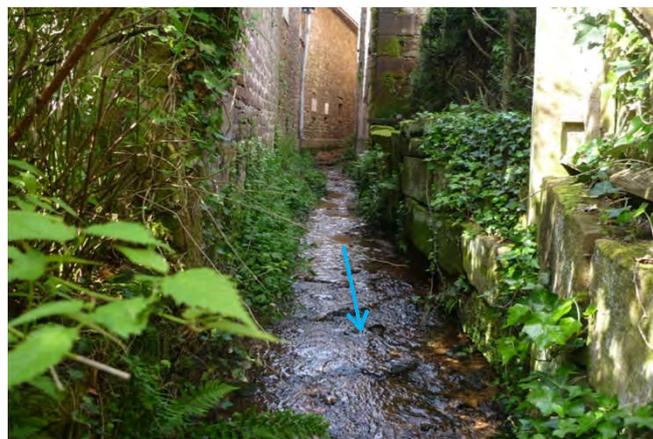
Berges bloquées - lit mineur variée

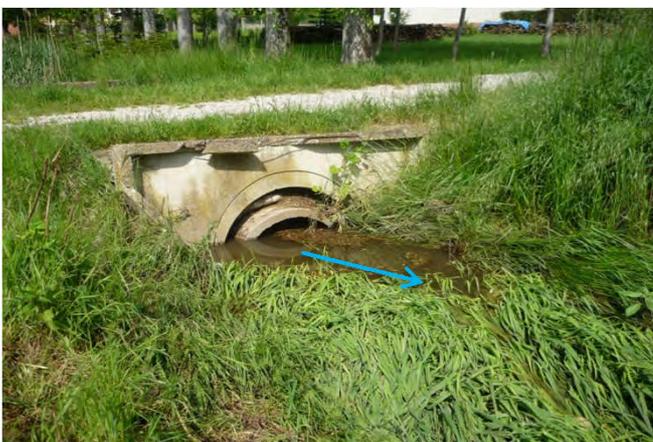
Franchissement du cours d'eau -secteur envasé

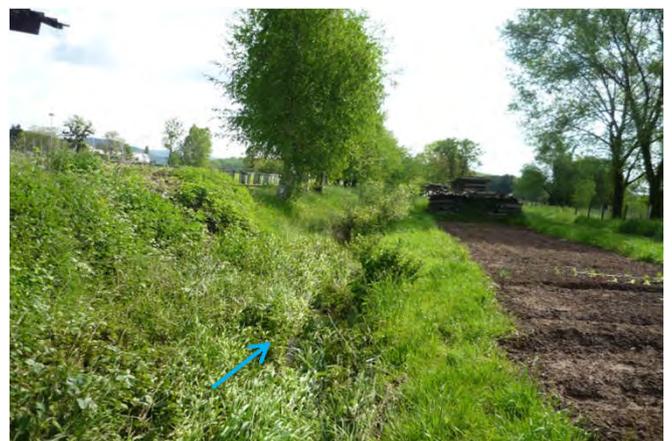
Envahissement par la végétation

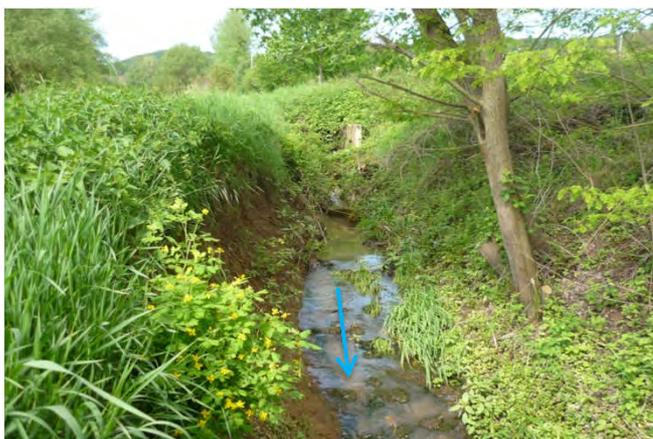
Erosion de berge en rive droite

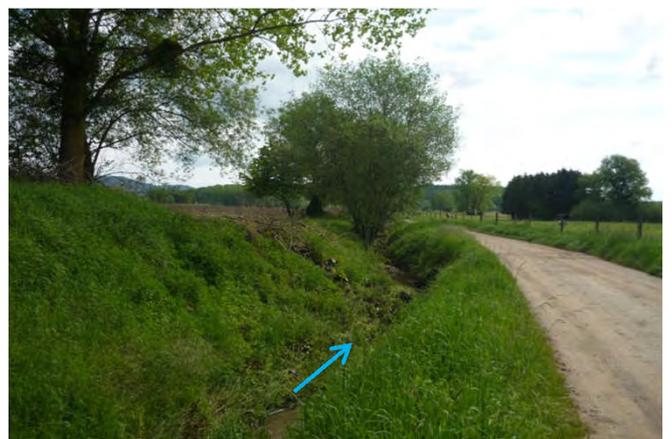
Erosion de berge menaçant le chemin

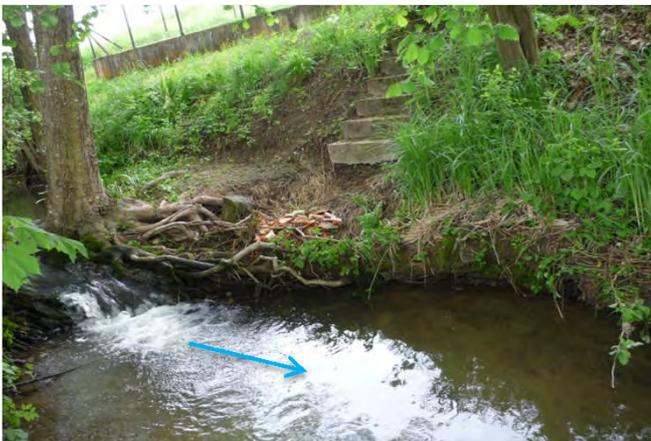
Seuil naturel provoqué par les racines d'un arbre

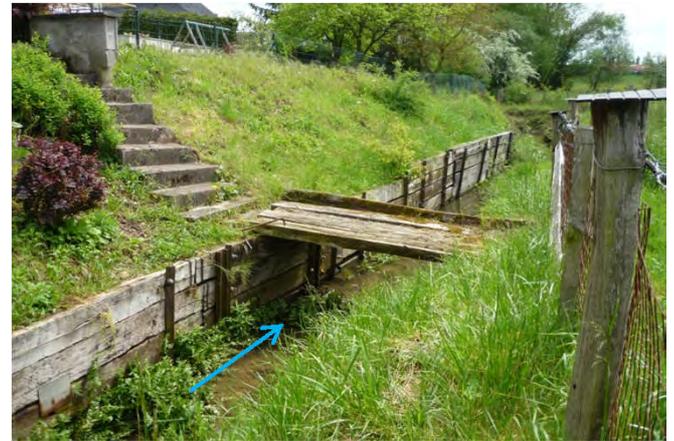
Protection de berges par tunage

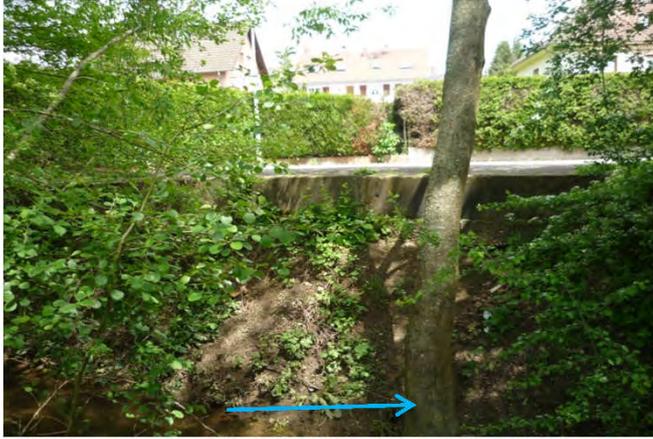
Parking en remblai en rive gauche

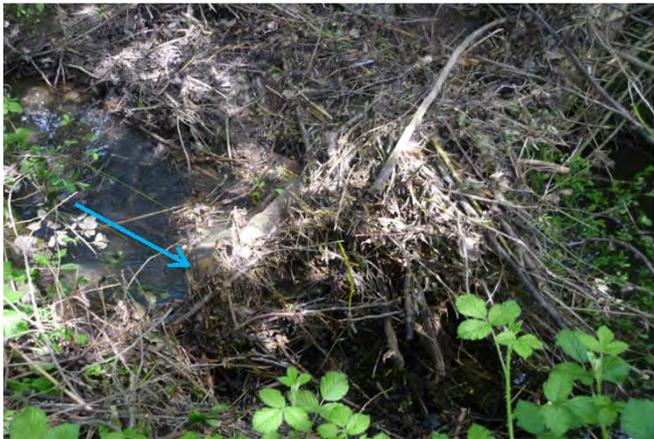
Embâcle important dans le lit mineur

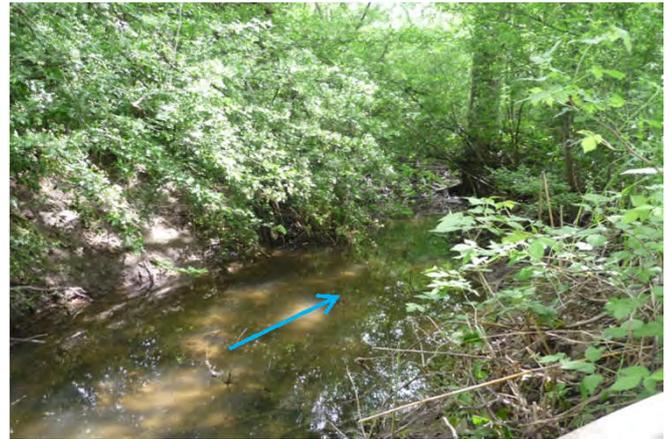
Incision du lit

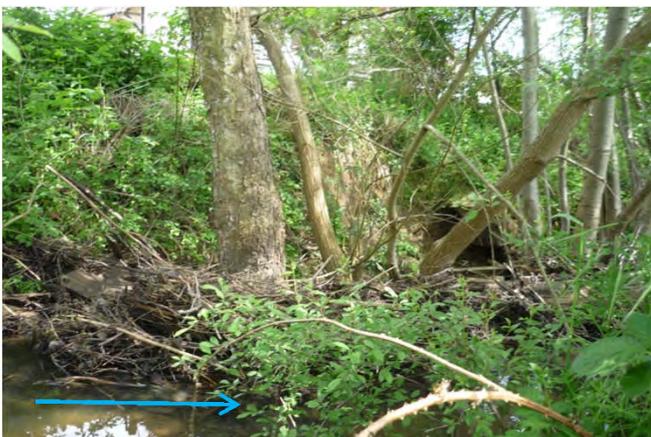
Embâcle important dans le lit mineur

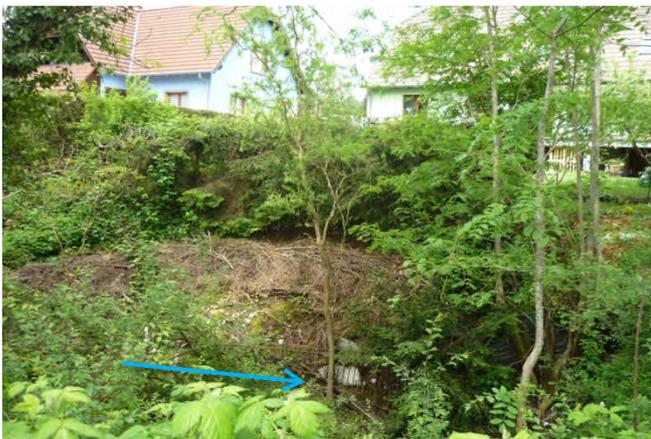
Déchet de tonte en haut des berges

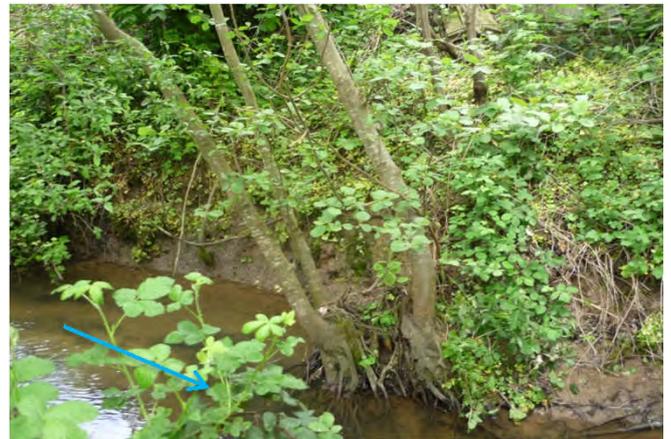
Lit très incisé - racines des arbres apparentes

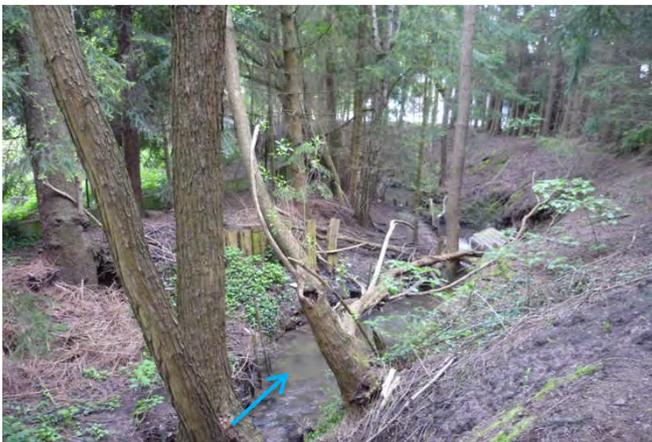
Fort encaissement du lit

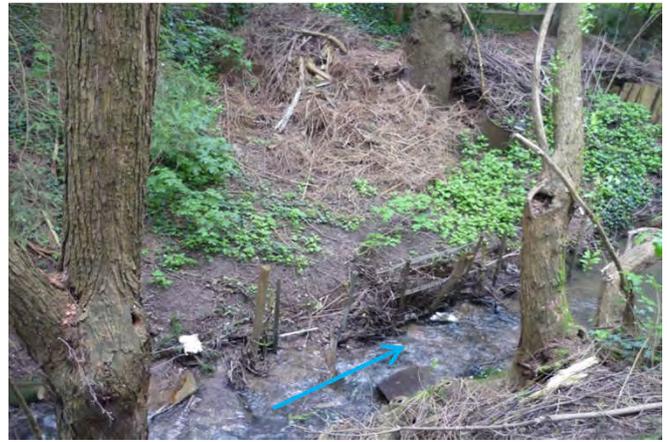
Protection de berge sommaire

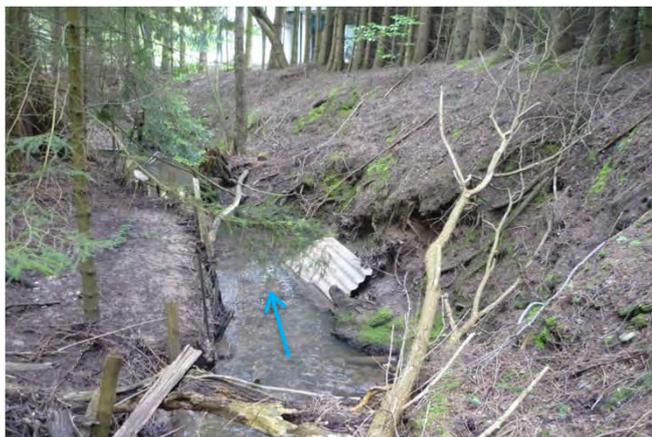
Glissement de berge

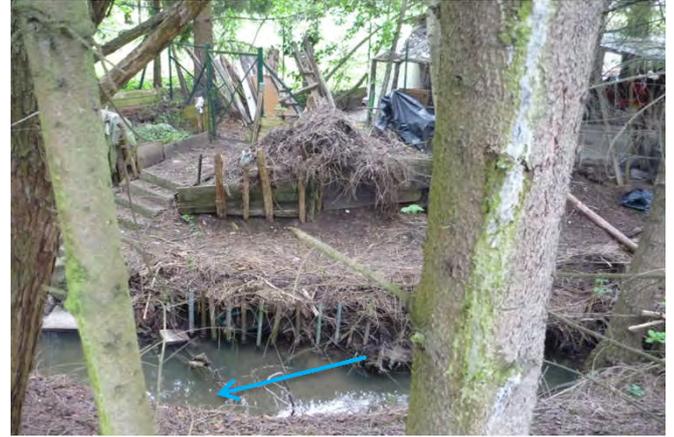
Protection du pied de talus inadaoté
